# Trebruk ved Rena Leir

En erfaringsrapport

Prosjektrapport 353  
Frode Fjærtøft, Trond Bøhlerengen og Håkon Einstabland  
**Trebruk ved Rena Leir**  
En erfaringsrapport

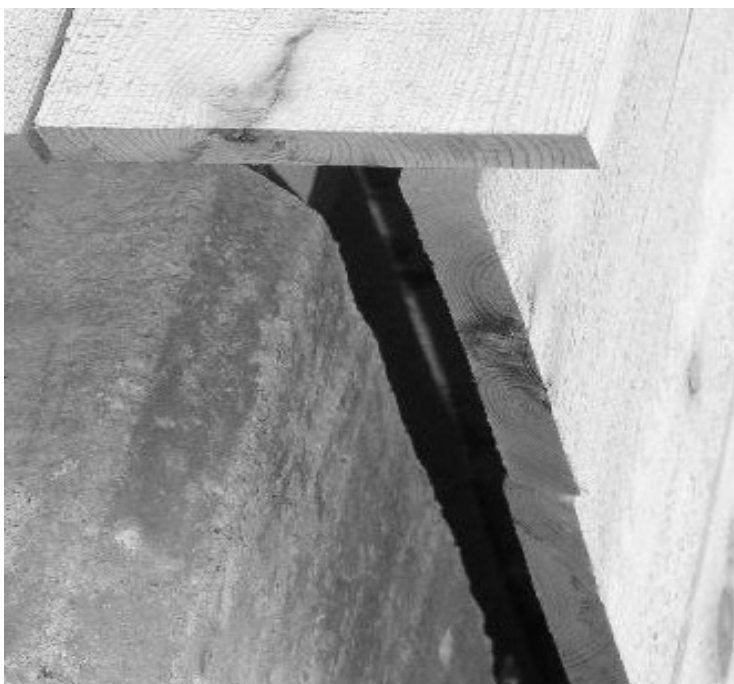
**Figur 2.4**

Nederst avsluttes kledningen med skråskjæring slik at vann lettere drypper av uten å trenge opp i endeveden. Skråskjæringen gjør at vann drypper av i forkant [8]. Dette er det blitt gjort de stedene som ble observert ved Rena Leir (se figur 2.4).

Nedre ende av stående kledning. Enden er skrå-kuttet slik at vannet som renner nedover kledningen vil dryppe av på ytersiden. Ellers ser vi også at kledningen er luftet i bakkant, og har en glippe på noen millimeter mellom hvert bord (foto: NBI).

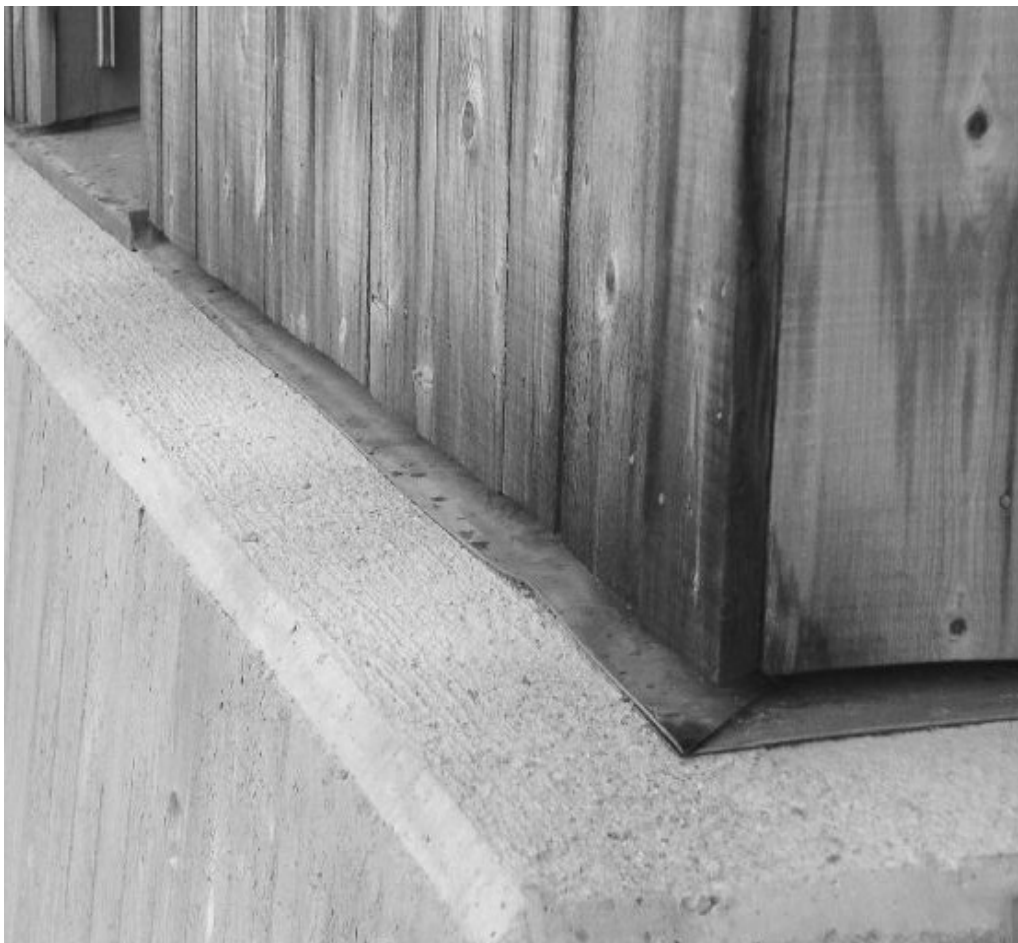
**Figur 2.5**

I enkelte tilfeller er kledningen trukket for langt ned mot bakken slik at vannsprut fra bakken fukter kledningen (se figur 2.5). Generelt bør trekledning alltid avsluttes i en avstand til terreng på minimum 300 mm. For trevirke uten overflatebehandling eller endeforsegling av veden er dette særdeles viktig i forhold til påkjenninger både fra nedbør (regn) og snø som ligger inntil veggen vinterstid (se figur 2.6).

Kledning avsluttet nær utstikkende betongkant/sokkel. Avstanden mellom kant/kledning burde vært større, helt 30 cm. I tillegg burde beslaget/folien vært ført helt ut over kantene (foto: NBI).

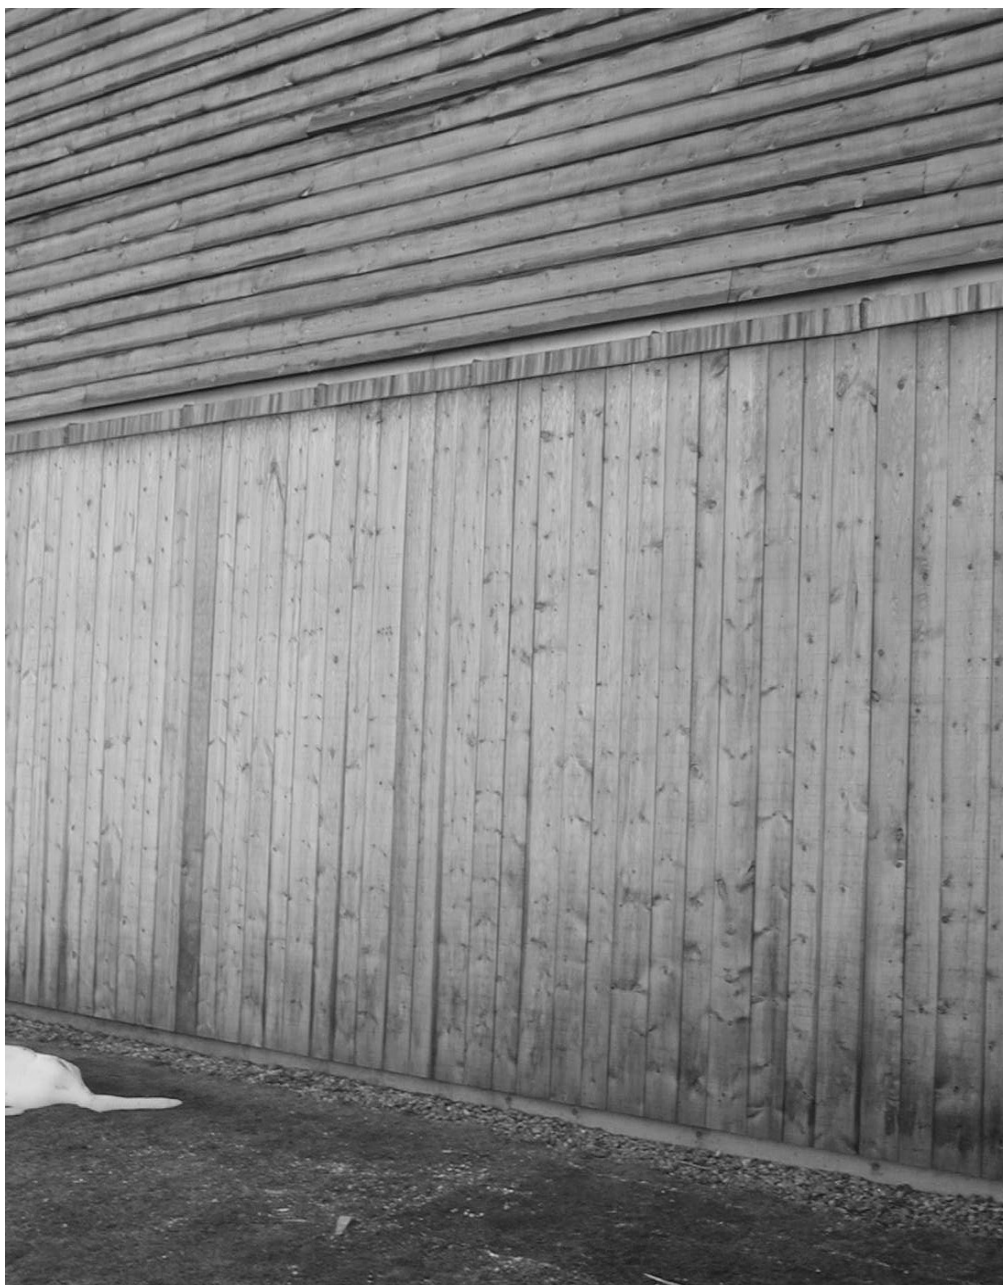
**Figur 2.6**

Kledning som går for langt ned mot bakken medfører fare for oppfukting av endeveden. All trekledning bør avsluttes minimum 30 cm fra bakken. Her må man ev. skifte hele bordene om de blir råtne i enden, mens hadde man hatt liggende kledning ville det vært tilstrekkelig å skifte ut bare de nederste bordene. (foto: Silvinova AS).

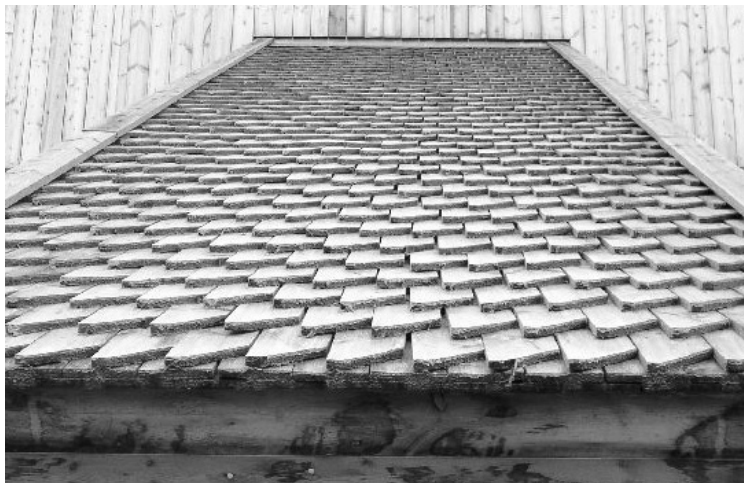
**Figur 2.9**

Spontekket tak. Legg merke til den spesielle "Rena cuten". Vannet på overliggende spon renner ned på midten av neste. (foto: NBI).

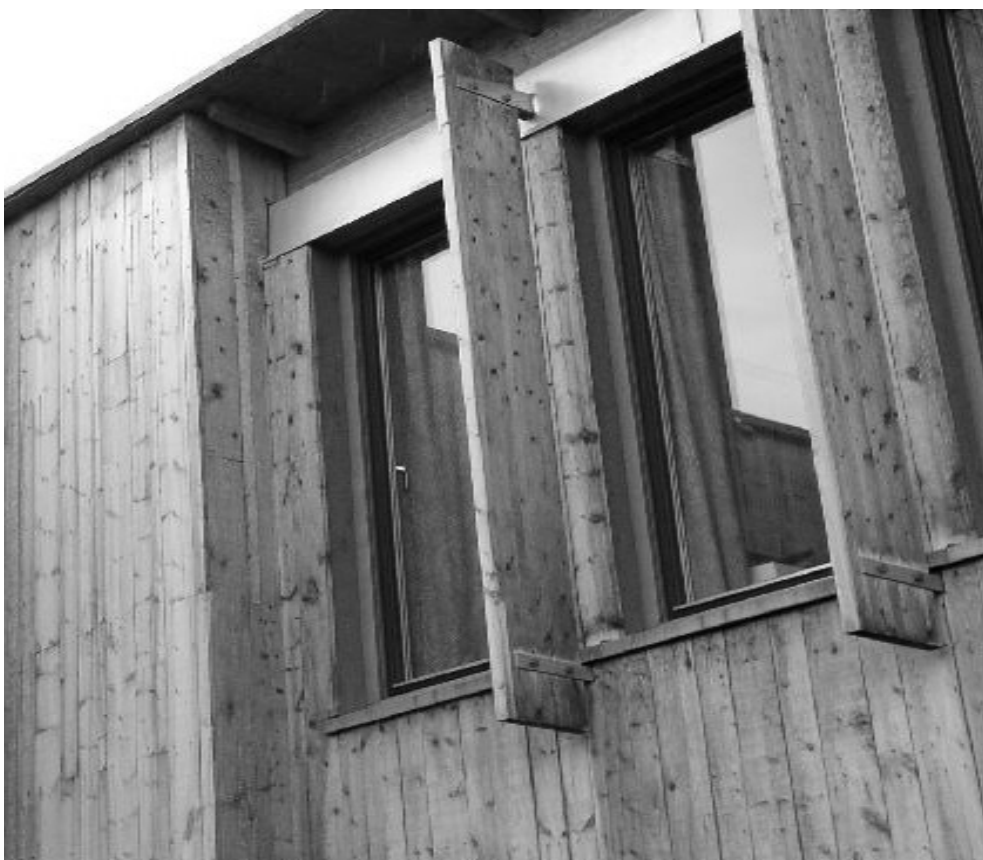
**Figur 2.13**

Generelt er det viktig å beskytte endeved gjennom konstruktiv trebeskyttelse. Dette gjelder også for limtre. I Rena Leir er det mye limtre med synlig tverrved som burde vært forblendet med tre, beslag eller ved forsegling med overflatebehandling som en forsikring mot delaminering (se figur 2.13 og 2.14).

Limtreprofiler brukt som solavskjerming. Disse blir stående som seil i vinden og får stor belastning fra vær og vind. Endeveden burde absolutt hatt en eller annen form for beskyttelse, enten kjemisk (maling) eller mekanisk (beslag). (foto: NBI).

Man kunne også montert enkelte sponbiter bare for å beskytte endeveden. Disse sponene kan fungere som ”offerved”, og kan byttes ut med jevne mellomrom, etterhvert som de har utført sin oppgave.

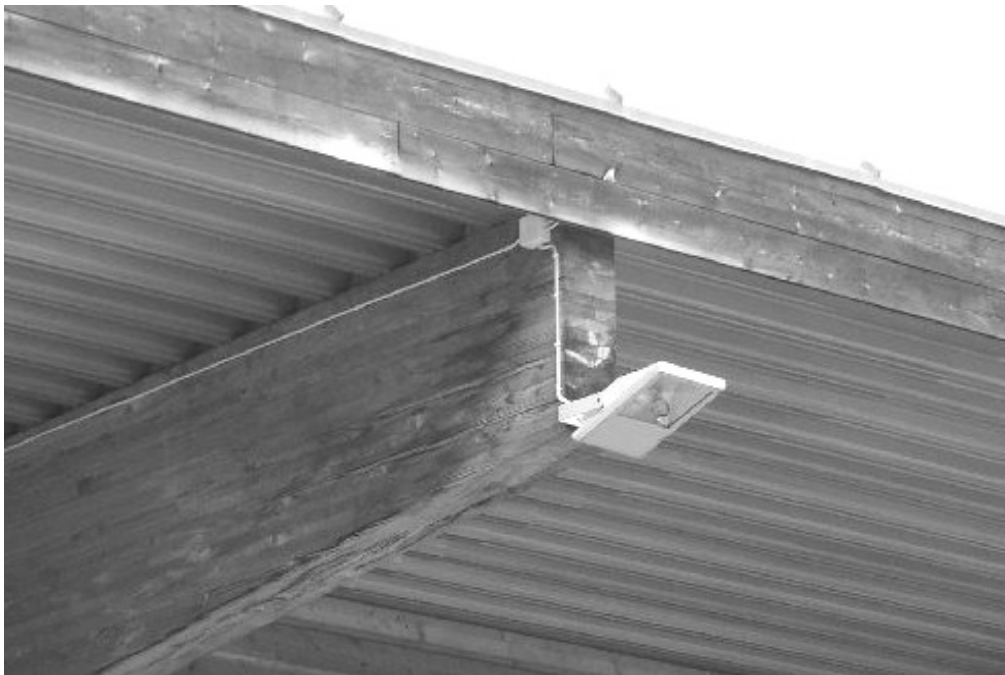
**Figur 2.14**

Ubeskyttet endeved av limtre. Man kan tydelig se at nedre del av enden har fått stor fuktbelastning og er i ferd med å delaminere seg noe. Ellers kan man også se de hvite flekkene på de horisontale vindskibordene over. Dette skyldes mye vann som renner av beslagene, særlig i skjøtene (foto: NBI).

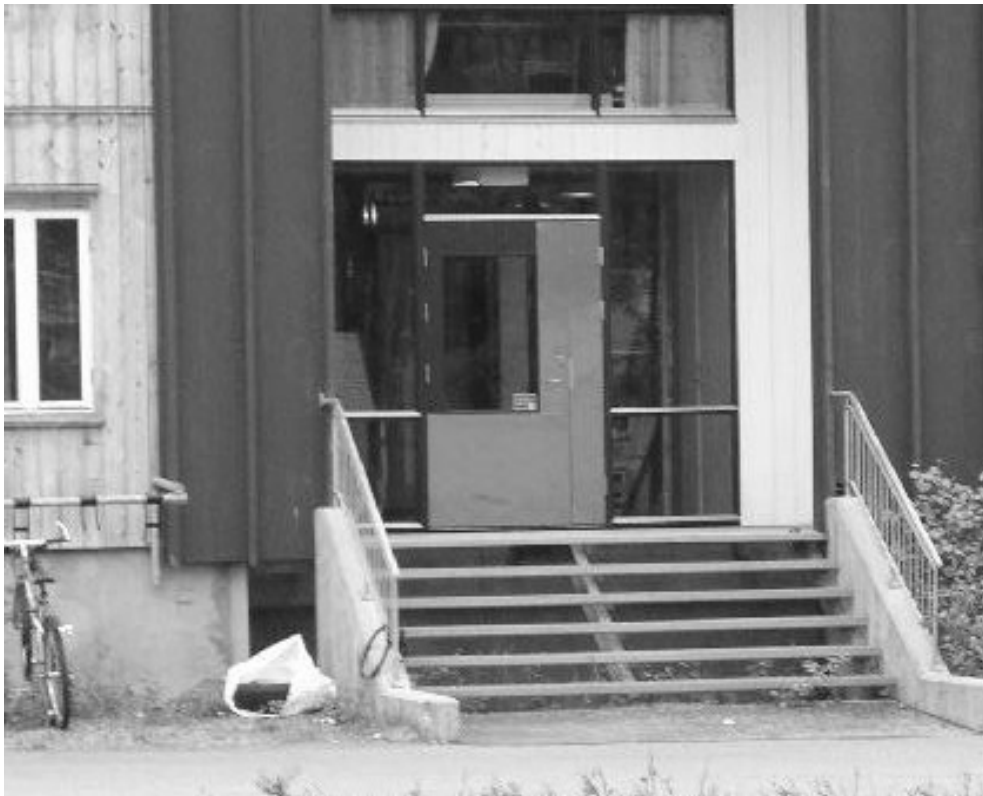
**Figur 2.15**

Endel ytterdører har også fått ekstra beslag på seg for å stå i mot spark og slag, og på den måten har man sannsynligvis forlenget levetiden til døra (se figur 2.15).

Ekstra beslag på dører og karmen for å øke levetiden. (foto: NBI).

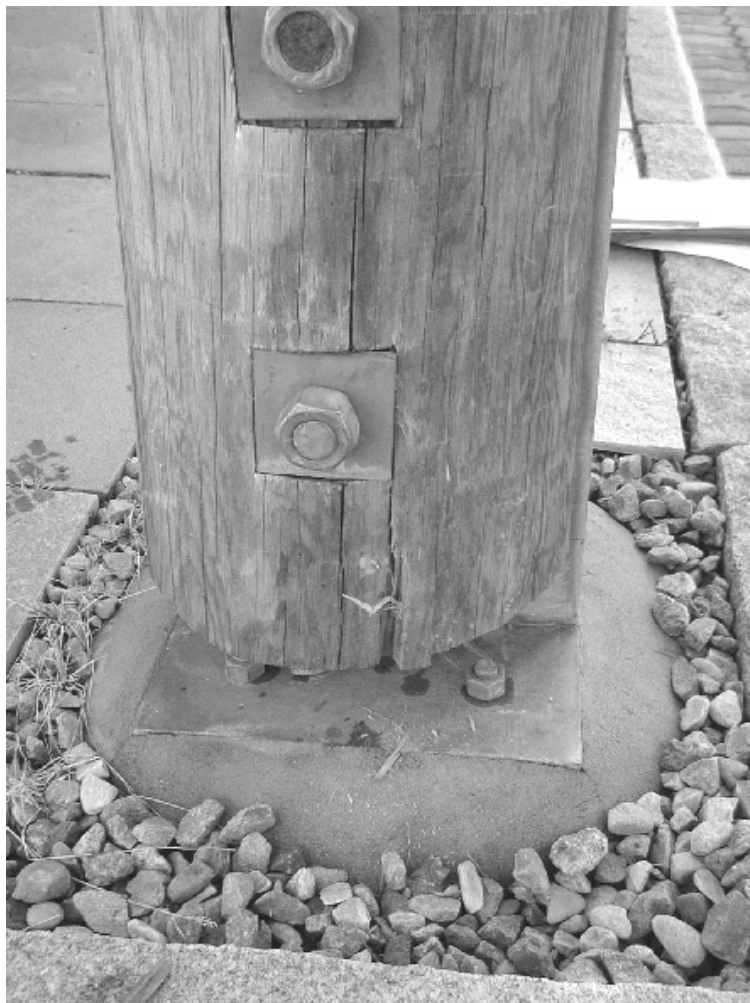
**Figur A.1**

Sløyfer mangler stedvis under nederste lekt på låvekledning. Låvekledningen er stedvis også dratt for langt ned mot bakken slik at vann spruter opp på tverrveden. Rundt inngangspartiet er trevirke stedvis ført helt i bakken, og vil råtne. En stolpe i overbygget må skiftes da den er råtten. Hvorfor denne har råtnet er vanskelig å forstå, men trolig må skadeforløpet ha startet før stolpen ble satt opp.

Bildet viser en stolpe som har råtnet i bunnen (foto: Silvinova AS).
