# Tresjikts elementskor- steiner – utredning av brannrisiko

1. mars 2005

Norsk  
brannvernforening

<b>Rapport</b>	
<b>Tittel</b>	Tresjikts elementskorsteiner – utredning av brannrisi-ko
<b>Dato</b>	1.3.2005
<b>Oppdragsgiver</b>	Kommunal- og regionaldepartementet v/Statsråd Erna Solberg
<b>Antall sider</b>	26
<b>Prosjektnummer</b>	90405
<b>Prosjektleder</b>	Dagfinn Kalheim
<b>Sekretær</b>	Sturle Hagen
<b>Fagekspertes</b>	Torgrim Log og Björn Björkman

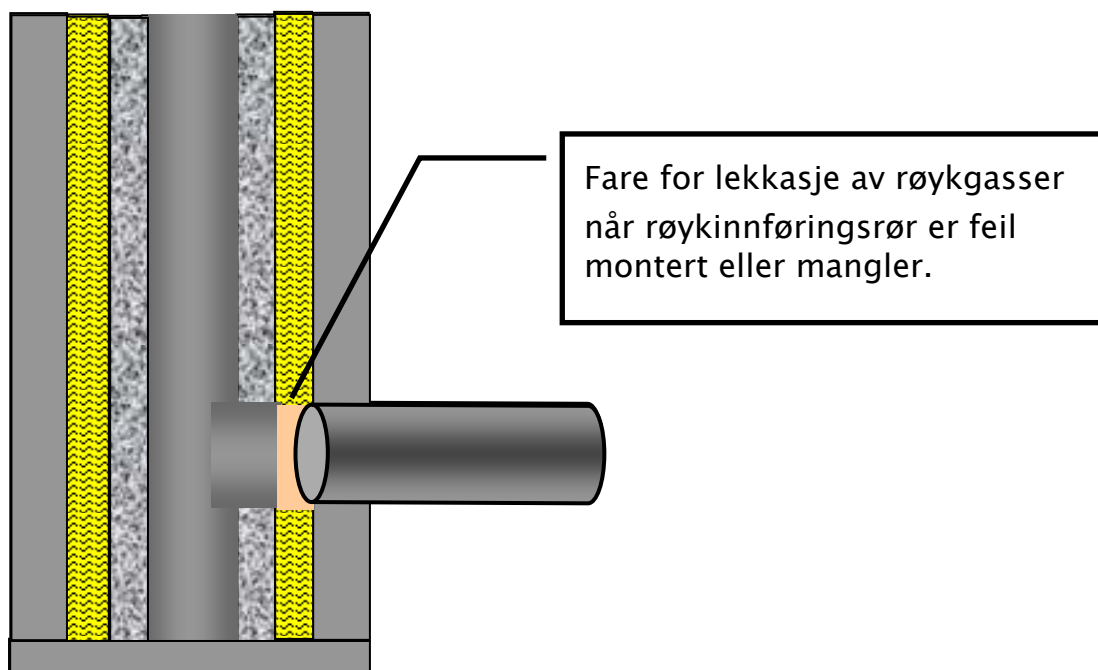
Fig. 7.2 Feilmontert tresjikts elementskorstein

*Det kan ikke utelukkes at omfattende feilmontering (eventuelt kombinert med uriktig fyring) gir mulighet for en eksplosjon i horisontalt gasslag mellom ytterelementer og i ytterelementenes vertikale luftekanaler. En slik eksplosjon vil antakelig kunne gi langsgående vertikale sprekker i ytterelementene samt stikkflammer ut gjennom en eventuell sprekke. Dette vil ikke forekomme ved korrekt montasje av skorstein og ildsted.*

*Det utelukkes ikke at brann i sotavsetninger i isolasjonen som følge av feilmontering (eventuelt kombinert med uriktig fyring) vil kunne medføre langsgående oppsprekking i skorsteiner.*
