# **VA-DAGENE FOR MIDT-NORGE 2015**

**Historiske hendelser innen svikt i  
vannforsyningen i Stjørdal**

**Lynnedslag – kritiske lokale «brudd» –  
menneskelig svikt**

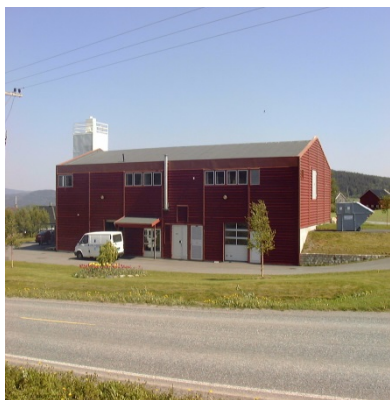
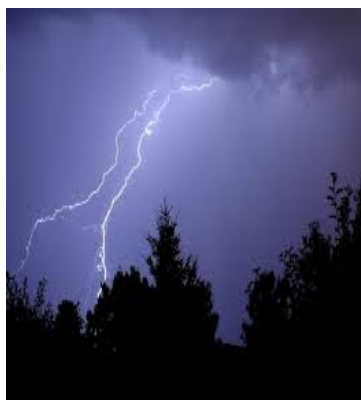
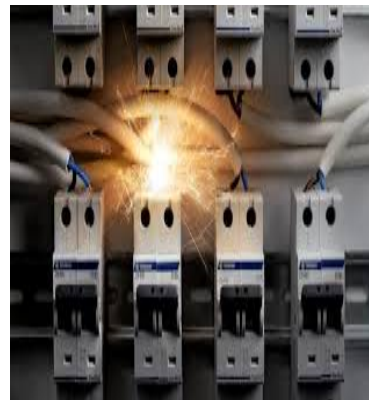
## Hva har skjedd ???

**Lørdag 8. mars 2014, kl. 05:30 slo lynet ned i vannmåler ca. 1 km øst for Hjelset VBA. Nedslaget fulgte signalkabel ned til VBA -**

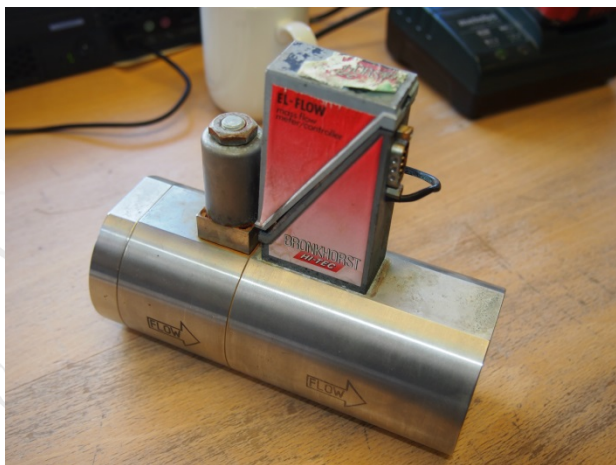
Doseringsventil CO2  
6 mnd. leveringstid

- Det ble etter hvert gjort forsøk på oppstart. Dette mislyktes da doseringsventilen for CO<sub>2</sub> ikke fungerte. Likeledes fungerte ikke styringskortet for styringen av luft/vann i dispersjonstanken.
- Doseringsventilen hadde vi på lager (6 mnd. leveringstid). Ny ble bestilt for å opprettholde beredskapen.
- Det var kretskortet som styrer forholdet mellom luft og vann i dispersjonstanken som voldt størst problemer. Opprinnelig leverandør greide ikke å skaffe dette.
- Redningen ble et firma fra Trondheim som etter hvert løste problemet.
- Anlegget satt i drift den 12.mars

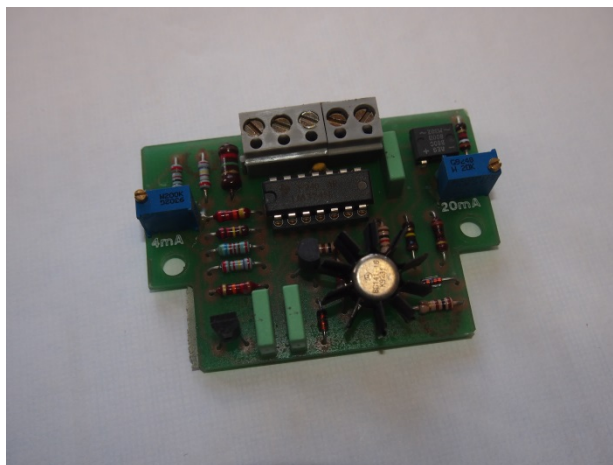
Styringskort Dispersjon

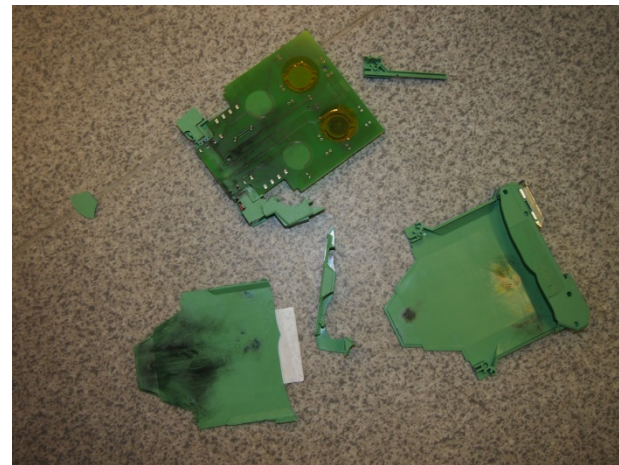
Galvaniske skiller

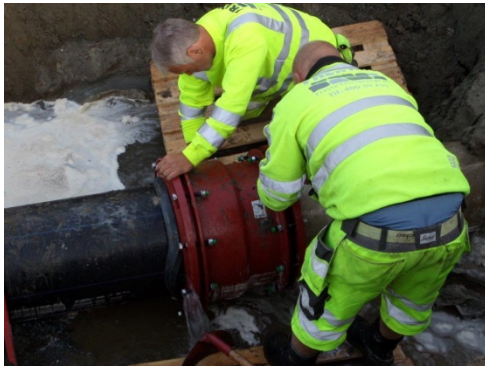
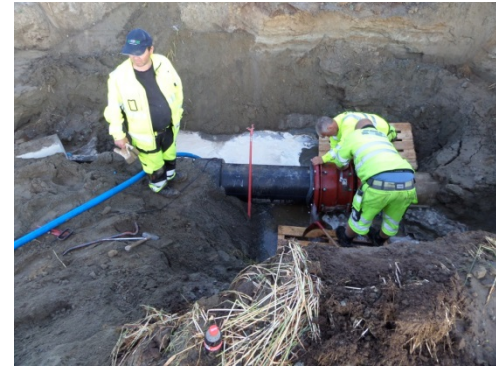
25.Juli 2014

## Ny hovedvannledning 2014, et kritisk øyeblikk

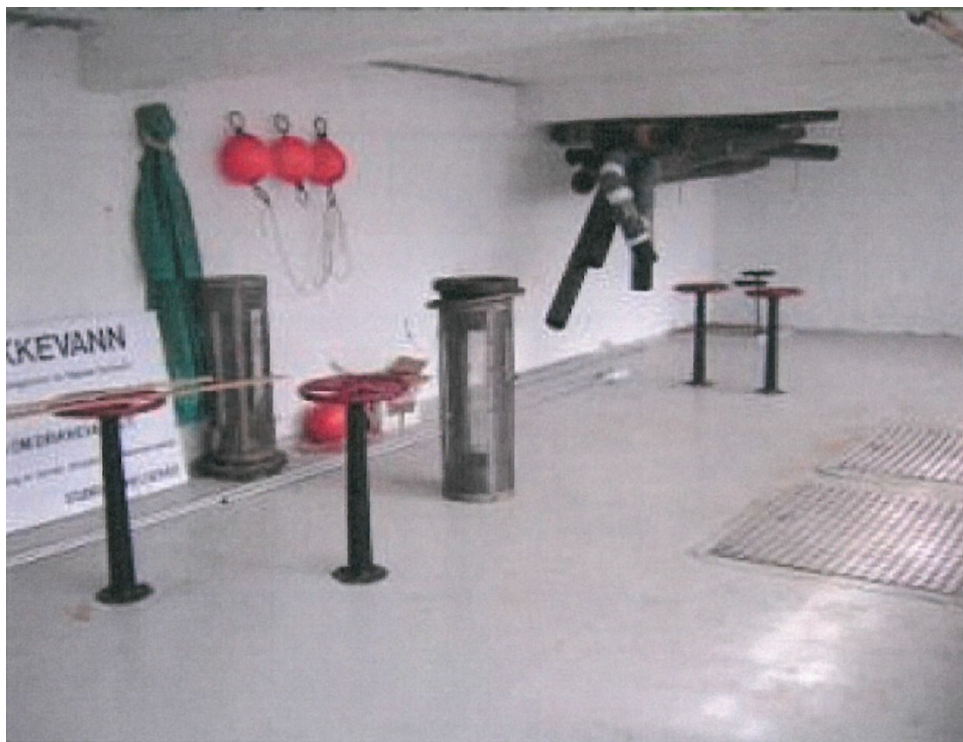
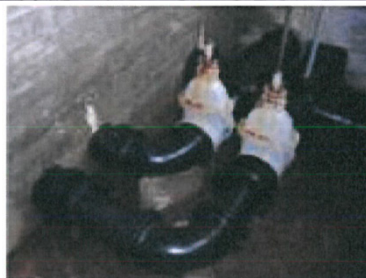
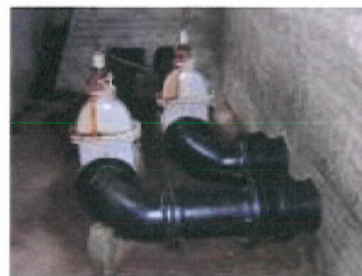
## Ventilbetjening

- **Sluseventil fra den ene linja ble stengt.**
- **Rørbruddsventilen fra den andre linja ble stengt (via styringsskapet)**
- **Dette medførte at råvannsledningen ble tømt**
- **Ved oppfylling løsner det svært mye humus (NOM)**
- **Fargetallet var ikke nødvendig å måle på VBA**
- **Konsistensen var som ren Cola**
- **Utspyling av råvannsledningen måtte til**
- **Alternerende manuell spylesyklus på begge filtrene over flere timer**
- **Begrensningen ligger i kapasiteten på spylevannsreservoaret som må fylles opp etter hver spyling**
