# **BRAVENT**

## **Storskala branntester (del 2)**

**Effekt av ventilasjonsstrategi på  
røykspredning og trykkontroll i en mock-up  
skolebygning**

RISE RAPPORT 2024:38

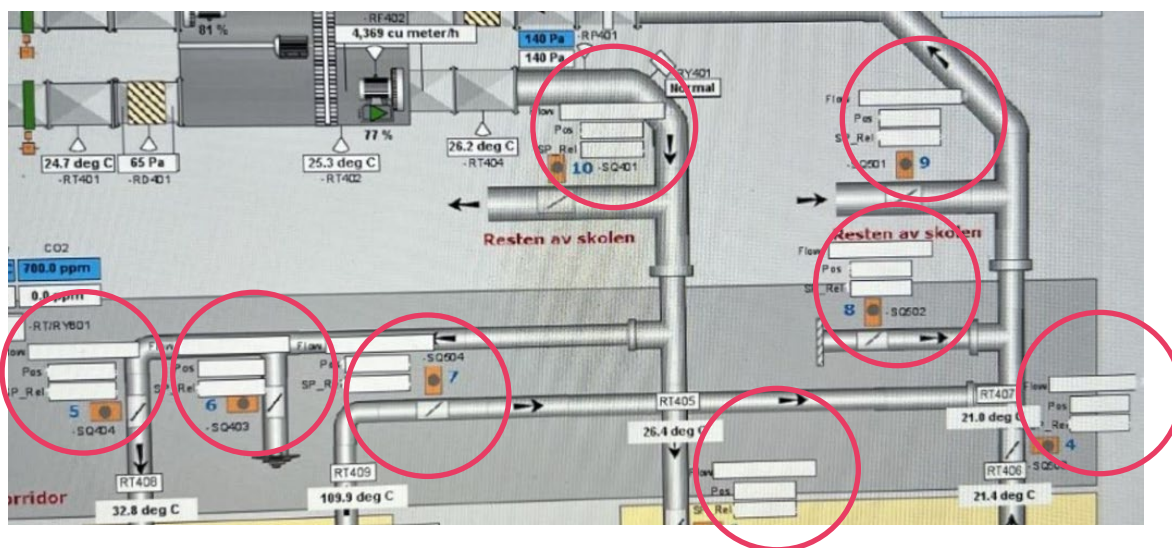
I tillegg til skadene på spjeldene i test 10 brant 24 V strømforsyningen til spjeldene opp og sikringen gikk til 24 V strømforsyningen i styreskapet. Dette resulterte i at systemet mistet kontakten med alle spjeldene. Som vist i Figur 2-6 forsvant da all informasjon om alle spjeldene fra SD-anlegget.

**Figur 2-6:** Utsnitt av skjermbilde fra SD anlegget i Test 10 etter systemet hadde mistet kontakten med alle spjeldene. At informasjonen er borte kan gjenkjennes ved at feltene inne i de røde sirklene er tomme.

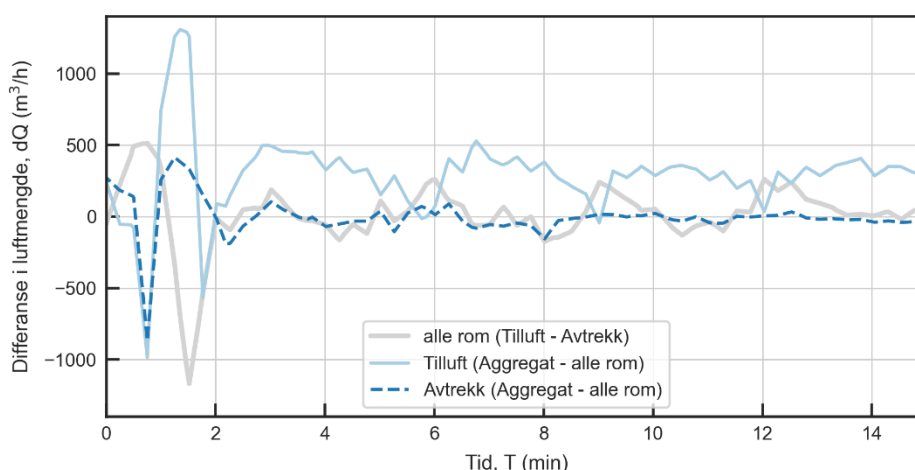
Figur 4-1 viser eksempelvis differansen mellom tilluft og avtrekk til bygget i test 12. Tidsperioden som vises er fra brannen detekteres og før spjeldene blir ødelagt, målingene fra spjeldene anses derfor som korrekte. Differansen mellom luftmengdene som rapporteres fra avtrekks- og tilluftsspjeldene fluktuierer rundt null (grå linje), bygget er altså i balanse. Differansen mellom luftmengdene som ble rapportert fra aggregatet og spjeldene, viste imidlertid at tilluftsmengden fra aggregatet var for høy (lyseblå linje). Dette skyldtes sannsynligvis en lekkasje i tilluftskanalen på utsiden av bygningen. Det var ikke mulig å utføre dypere feilsøking innenfor tilgjengelig tidsrom, og siden bygget selv var i balanse ble branntestene gjennomført uten videre modifikasjon på tilluftssiden. Det vil si, at figurene i denne rapporten som viser luftmengden til og fra aggregatet anses som balansert så lenge differansen mellom tilluft og avtrekk ved konstant nominell luftmengde ikke endres over tid.

**Figur 4-1:** Differanse mellom tilluft og avtrekk basert på summen av luftmengdene rapportert fra alle rom (grå linje), mellom tilluftsmengden rapportert fra aggregatet og alle rommene (blå linje), og mellom avtrekksluftmengden rapportert fra aggregatet og alle rommene (stiplet linje) etter branneteksjon og før spjeldene ble ødelagt i test 12.

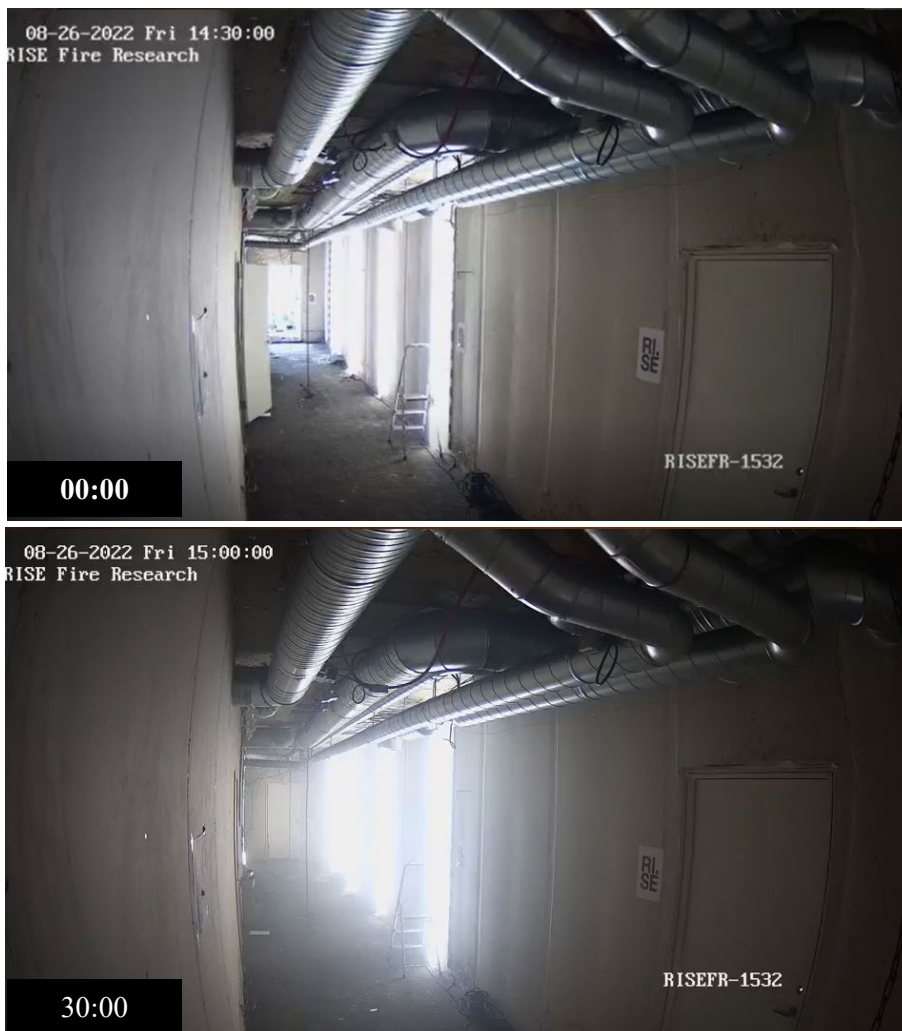
$CO_2$ -konsentrasjonen, vist i Figur 4-65, viser at røyken sprer seg til korridoren og fører også til en marginal økning i kontoret. Figur 4-66 viser at døren på andre siden av korridoren fortsatt er synlig etter 25 minutter, selv om sikten er noe redusert på grunn av røyklekkasjen fra klasserommet.

Figur 4-65: Bilde fra korridoren ved start av test 12 (øvre) og etter 30 minutter (nedre).

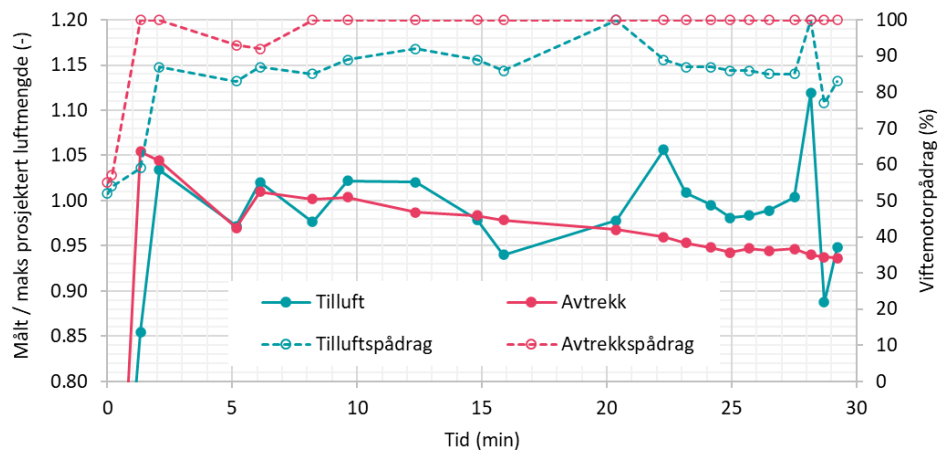
I test 12 var brannen plassert i klasserommet og brannstørrelsen ble økt trinnvis fram til en maksimal varmeavgivelsesrate av 272 kW fra gassbrenneren. Etter 18 minutter ble gasstilførselen redusert for å begrense temperaturøkningen i aggregatet. Dette ble gjort for å forhindre skade på aggregatet. Temperaturen vises i Figur 4-70.

Figur 4-70: Forholdet mellom rapporterte og maksimalt prosjektert luftmengde, avvik i luftmengden, til og fra aggregatet, og pådraget av viftemotorene for test 12.
