# Læring etter hendelser i bygg- og anleggsprosjekter: en case-studie

# Prosjektnotat

2023-01-11

SIBA-2023-01

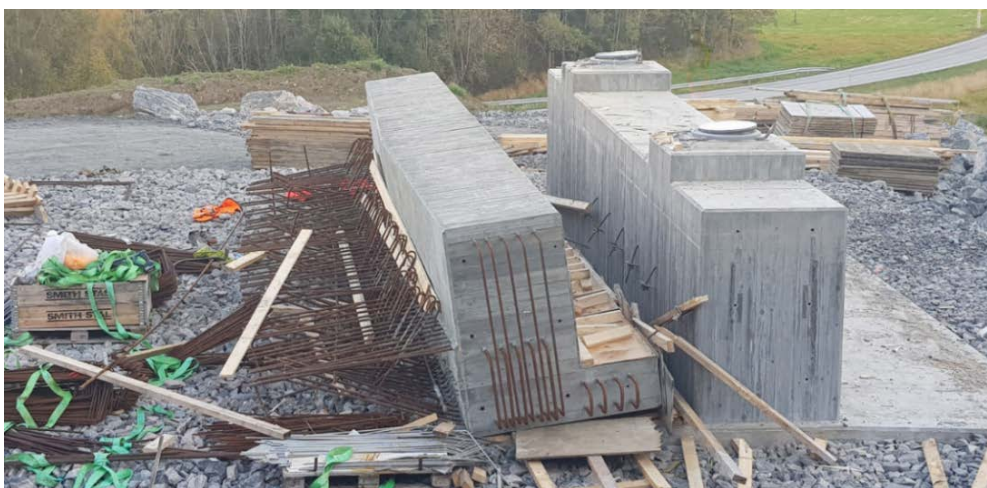
Tirsdag 5. oktober 2021 skjedde en ulykke ved prosjektet E39 Leirvika-Rendalen, Valsøybotn. Byggherre var Statens vegvesen, mens hovedentreprenør og underentreprenører sto for gjennomføringen av arbeidet (som var en utførelsesentreprise). Seks arbeidere hos betongentreprenøren utførte riving av forskaling på en brobjelke (som del av brooverbygging). I forbindelse med arbeidet, kom broelementet i bevegelse og falt ned. Det traff en arbeidstaker som ble hardt skadd. Figur 2 viser ulykkesstedet der betongelementet falt ned.

Figur 2 Bilde fra hendelsesstedet<sup>6</sup>

Som for de fleste ulykker, har hendelsen som er introdusert i kapittel 1.4 et sammensatt årsaksbilde. Den **direkte årsaken** til denne ulykken var at arbeidere hos betongentreprenøren utførte riving av forskalingen, der deler av forskalingen i praksis fungerte som understøtte. Da dette ble revet, fantes det ikke lenger noen understøtte, noe som førte til at broelementet kom i bevegelse og falt ned.
