Uavhengig gransking av jordskred ved Stavsjøfjelltunnelen øst, 4. mai 2022 E6 Ranheim - Værnes

Rapportnummer: 2023:00142

Oppdragsgiver: Nye Veier

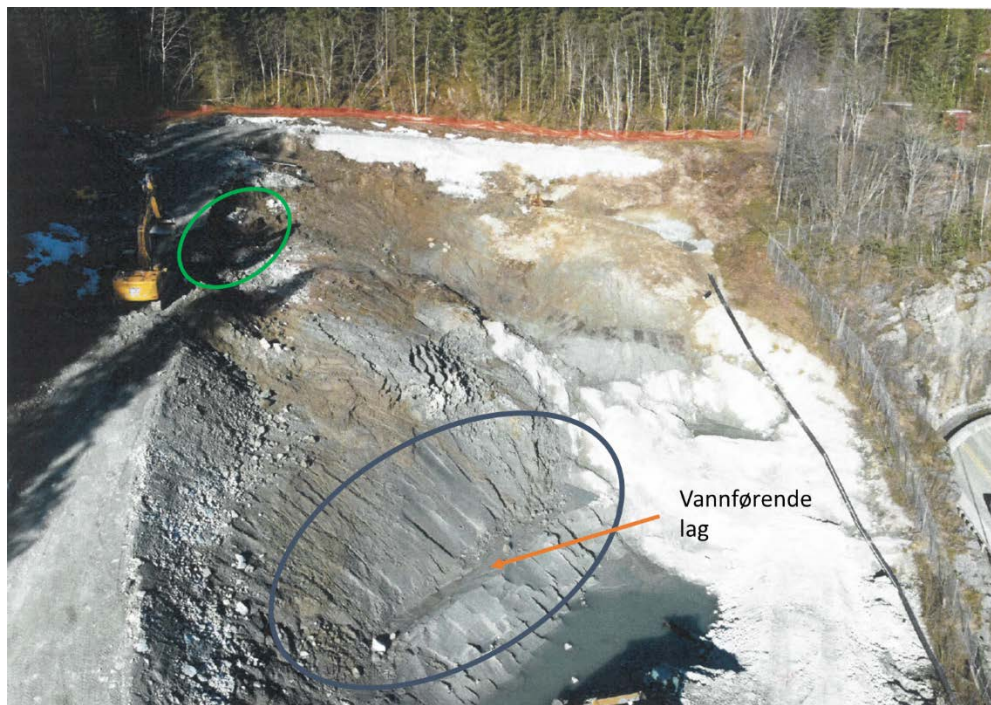
Halve bredden i øverste del av anleggsveien hadde rast ut (omtrent 15-20 m³ masse; SINTEFs anslag). I skråningen nedenfor anleggsveien ble det observert langsgående sprekker og riss, samt et tverrgående vannførende gruslag nedenfor disse sprekken (Figur 2-2 og Figur 2-3).

Figur 2-2. Anleggsmaskin i arbeid 20. april 2022 i forbindelse med utbedring av anleggsvei etter mindre skred 15. april (modifisert dronebilde). Området der masser raste ut fra anleggsveien er markert med grønn sirkel. Området med langsgående sprekker og riss er markert med blå sirkel. Et vannførende lag av grus som ligger under leire og over morene er markert med oransje pil.

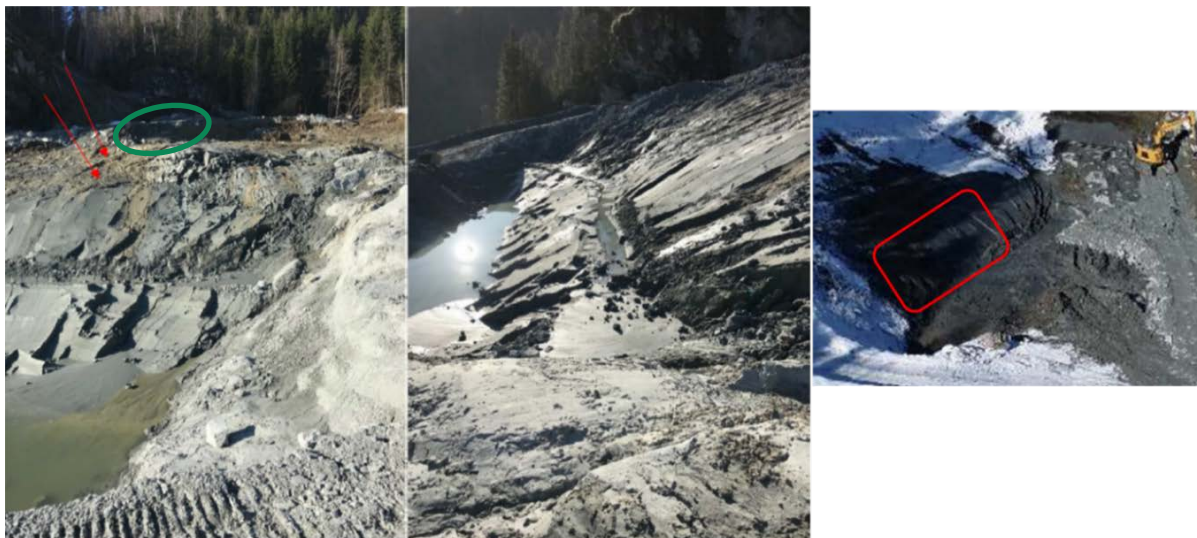
Figur 2-3. Sprekker i skråning nedenfor anleggsveien observert ved befaring 15. april (venstre) (modifisert etter [7]). Området der masser raste ut fra anleggsveien er markert med grønn sirkel til venstre i figuren. Området med sprekker er markert med rødt rektangel i bilde tatt 7. april (høyre) (modifisert etter [7]).

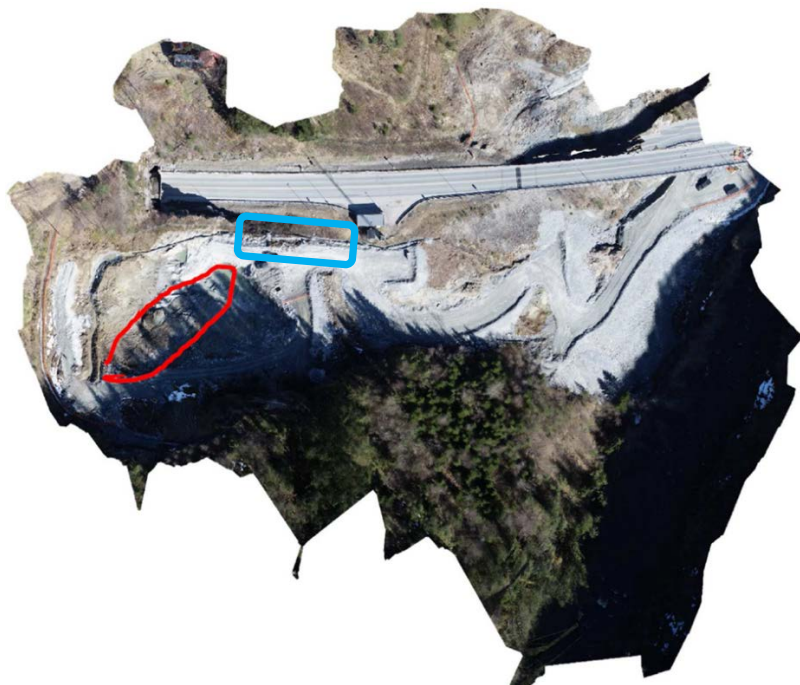
Figur 2-4. Skannet bilde av anleggsområdet etter skredet 20. april 2022. Rød ring viser totalentreprenørens markering av område for skredet 20. april (modifisert etter [7]). Blått rektangel viser området der det ble lagt sprengstein oppå anleggsveien for å etablere en fysisk barriere mot eventuelle nye skred.

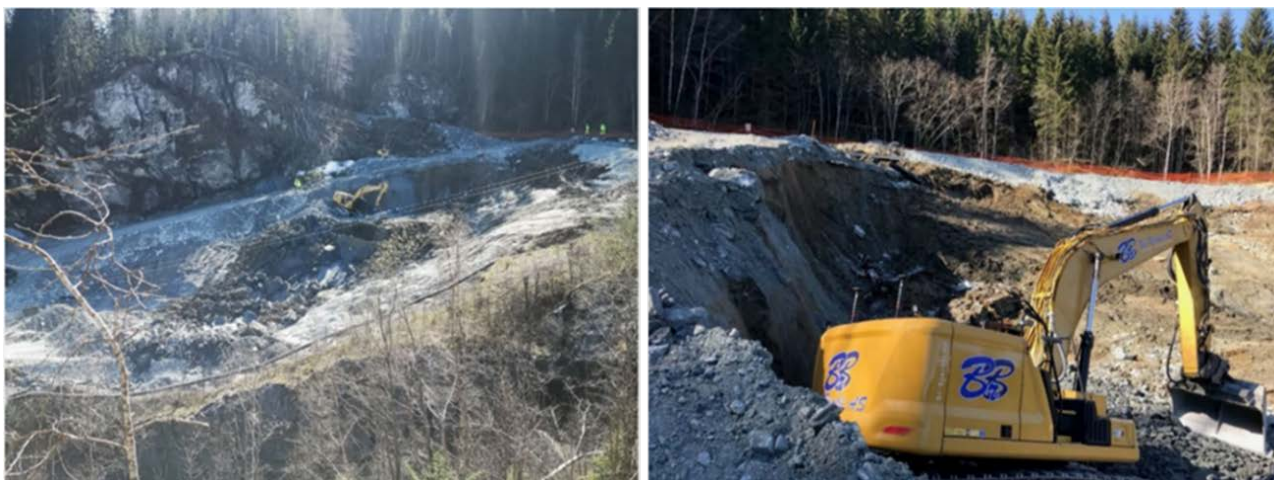
På formiddagen onsdag 20. april var underentreprenør graving i gang med å gjenoppbygge anleggsveien i sør, da det gikk et nytt skred fra samme område som tidligere (øverst i anleggsveien). Gravemaskinen sank flere meter ned i terrenget, og anslagsvis 200-250 m³ skredmasser (SINTEFs anslag) skled nedover skråningen og fylte delvis opp gropa i foten av skråningen (Figur 2-4 og Figur 2-5).

Figur 2-5. Bilder fra skredet 20. april 2022. I venstre bilde vises skredets utbredelse [8], til høyre vises gravemaskinens sluttposisjon [7].

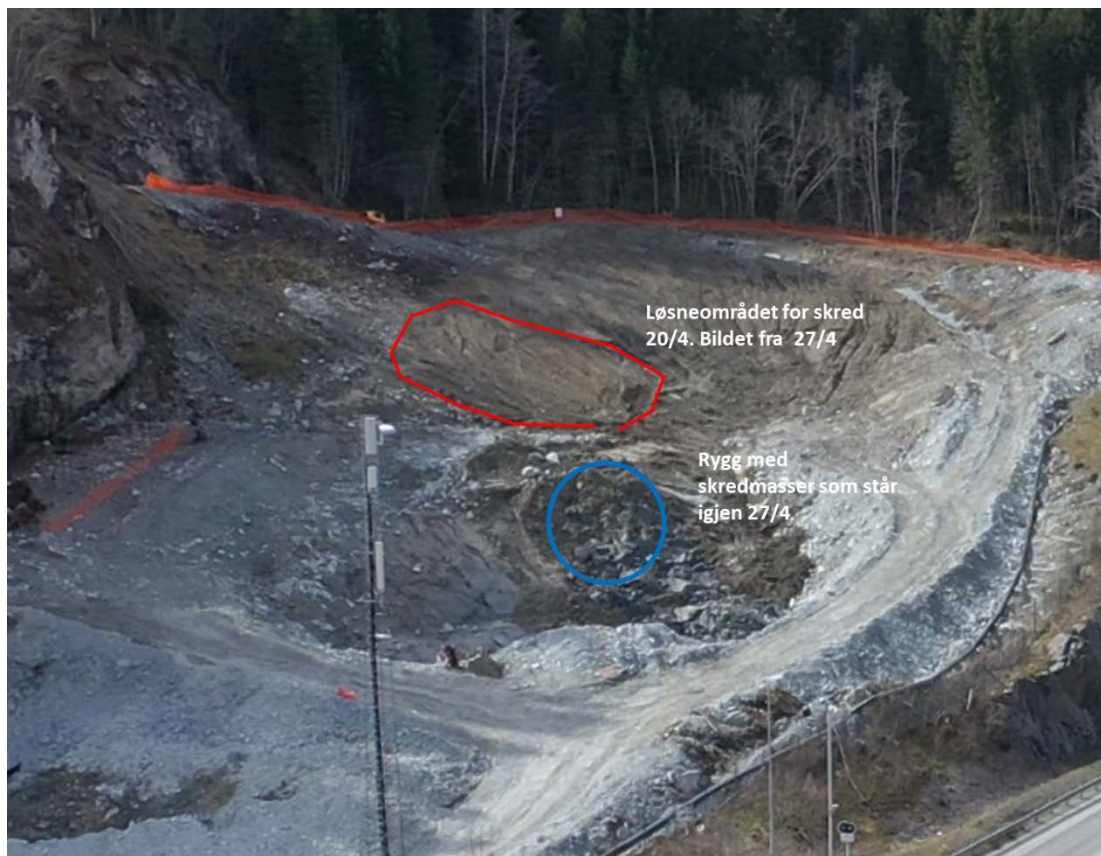
Figur 2-6. Bilde fra anleggsområdet tatt 27. april. Løsneområdet for skredet 20. april er tegnet inn med rød sirkel. Rygg med skredmasser som ikke ble fjernet etter skredet er tegnet inn med blå sirkel. Skredmasser som havnet i utgravd område, ble fjernet 21.-22.april (modifisert bilde fra Nye Veier).

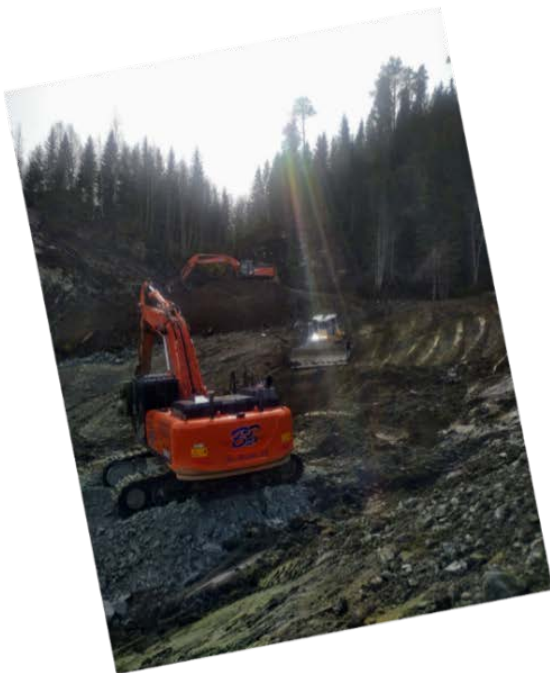
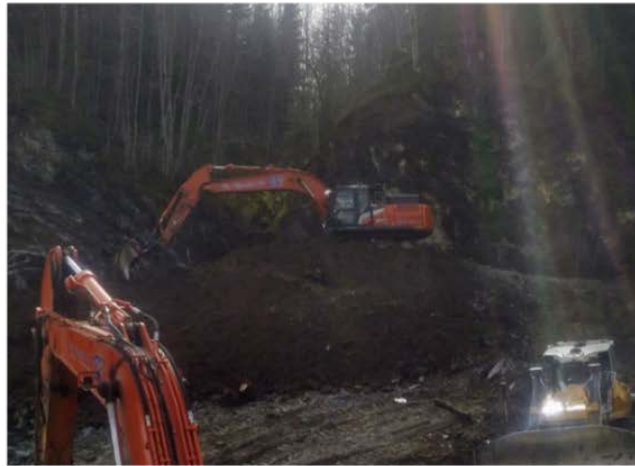
Figur 2-7. Bilder tatt på formiddagen 4. mai (foto: Br. Bjerkli AS). Underentreprenør gravde ned toppen av skråningen og en bulldoser flyttet massene bortover mot annen gravemaskin, som lastet på dumpere for transport ut av området.

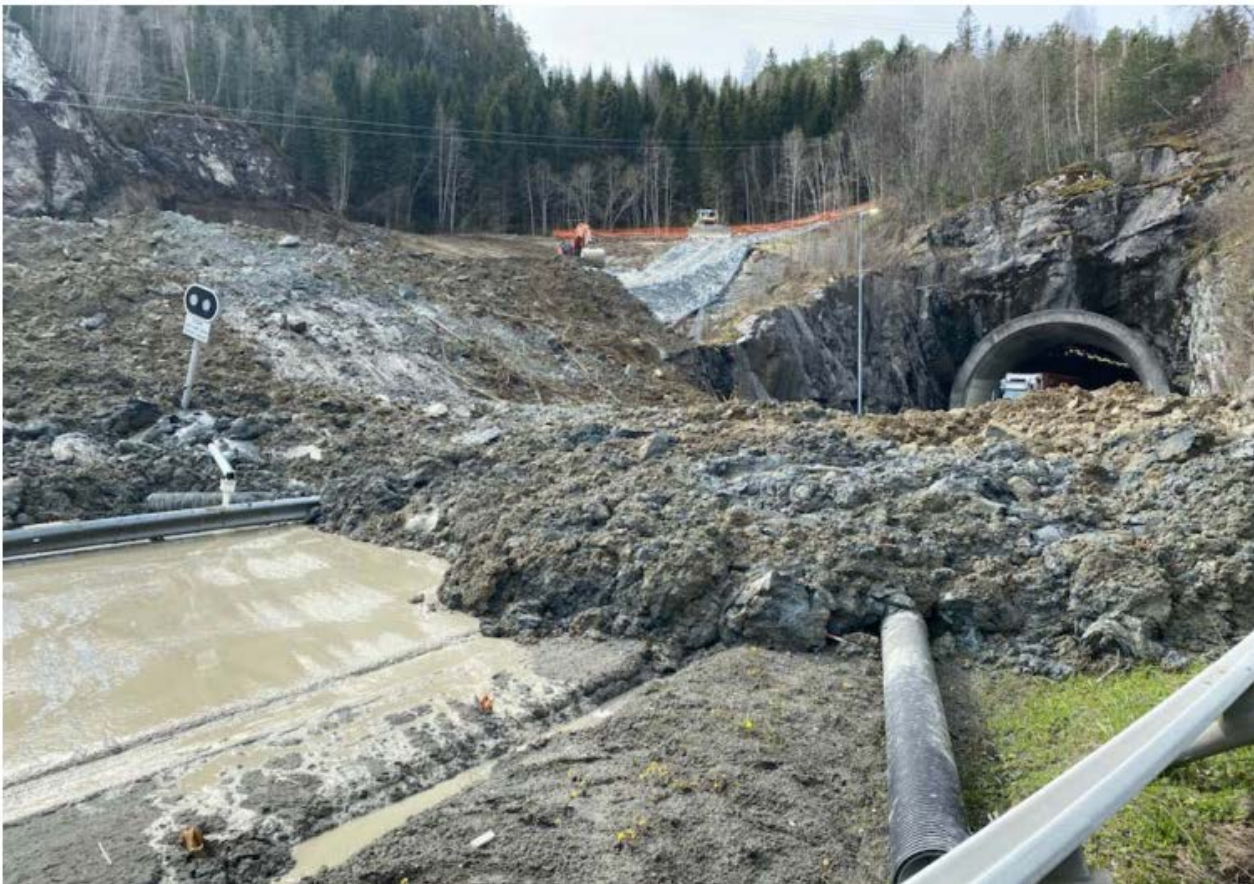
Skredet gikk kl. 13:04. Skredet tok med seg store deler av anleggsveien i sør og resten av fyllingen ved turstien inn mot fjellskrenten. Deler av skredmassene havnet over veibanen for eksisterende E6 (Figur 2-8), og strøm- og styringskabler i tunnelen ble skadet. Det var normal trafikk på E6, men ingen kjøretøy ble truffet av skredmassene. Nødetatene ble varslet av Veitrafikksentralen kl. 13:06. Byggherre ble informert om hendelsen kl. 13:08.

Figur 2-8. Bilde av skredet 4. mai, sett fra Hommelvik bru [10]. Skredmasser havnet over E6. Anleggsveien sør for E6 observeres under skredmassene.

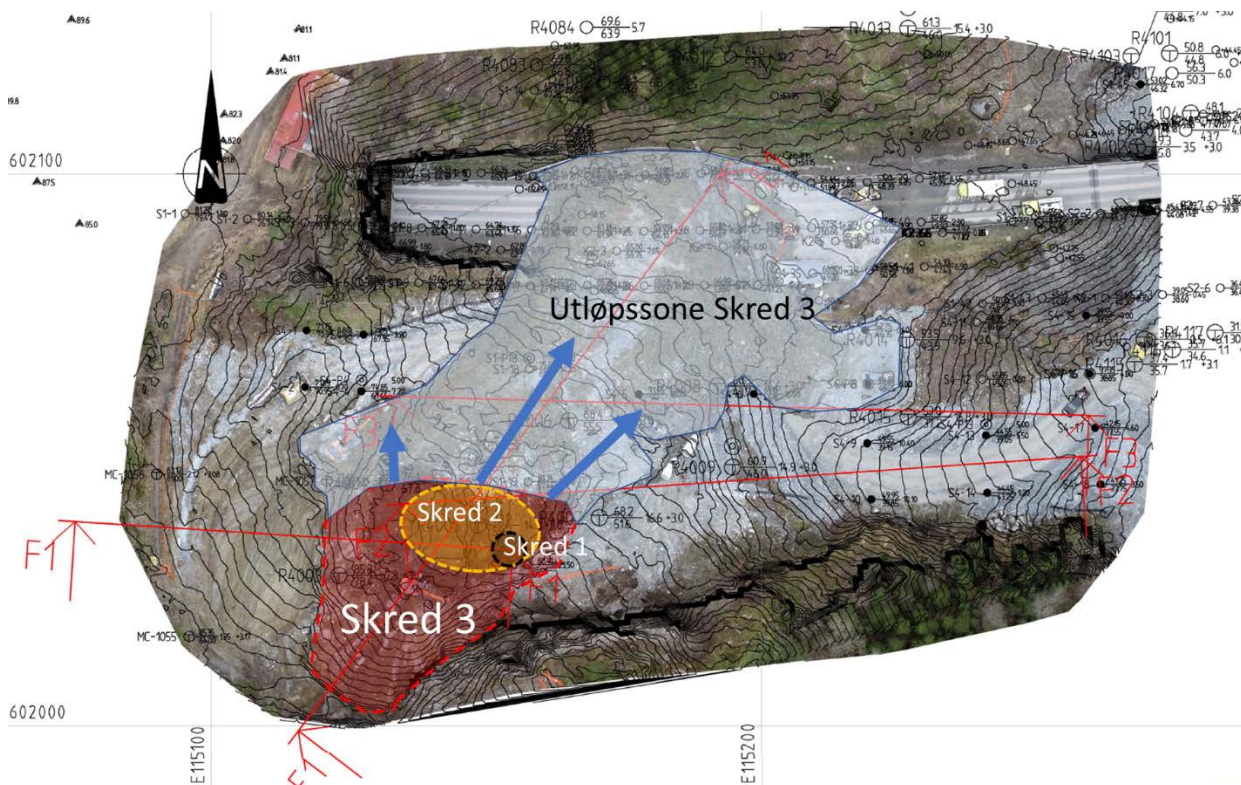
Skredet 4. mai (skred 3 i Figur 3-1) oppsto ovenfor løснеområdet ved de to mindre skredene 15. april og 20. april 2022 (hhv. skred 1 og skred 2 i Figur 3-1).

Figur 3-1. Plassering av løснеområde for skred 1 (15. april) og skred 2 (20. april), samt løsne- og utløpsområde for skred 3 (4. mai) (SINTEF AS, modifisert etter [11]).

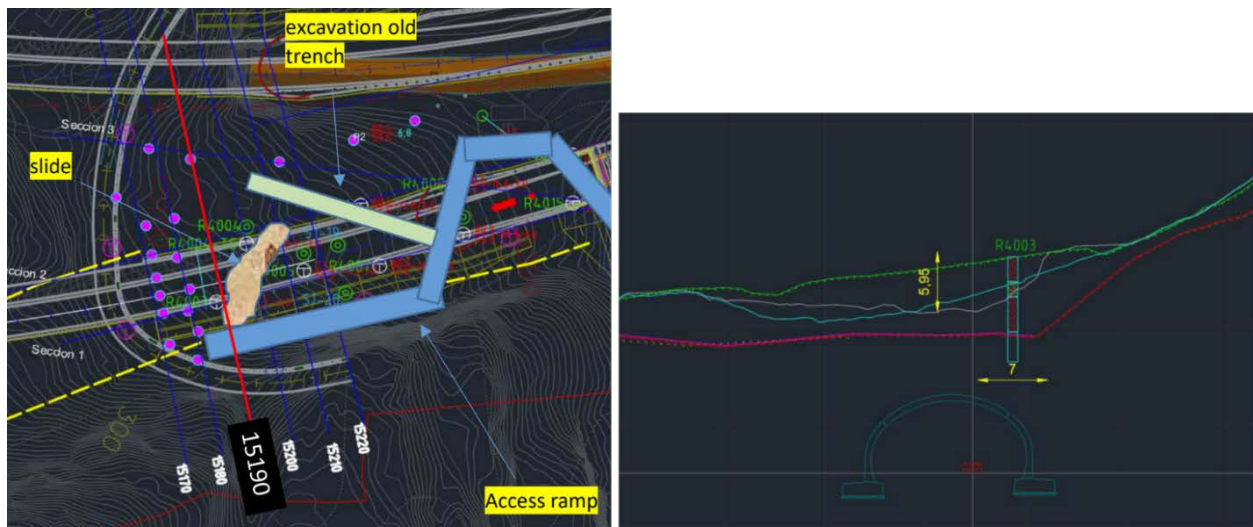
Skredet onsdag 20. april gikk dypere i grunnen og var større i omfang. Et snitt fra profil 15190 (til høyre i Figur 3-2) viser opprinnelig terreng (grønn linje), skredgrop (grå linje) og bearbeidet terreng etter skredet (lys blå linje). Profilet viser at høyden fra anleggsveien ("access ramp") og ned til bunnen av skredgropa er ca. 6 meter. Ut fra bildematerialet og målene i profilet er det estimert at 200-250 m³ løsmasser raste ut (SINTEFs anslag).

Figur 3-2. Skisse med anleggsveier (access ramp), profilsnitt og innriss av skredet (slide) 20. april 2022 [7].

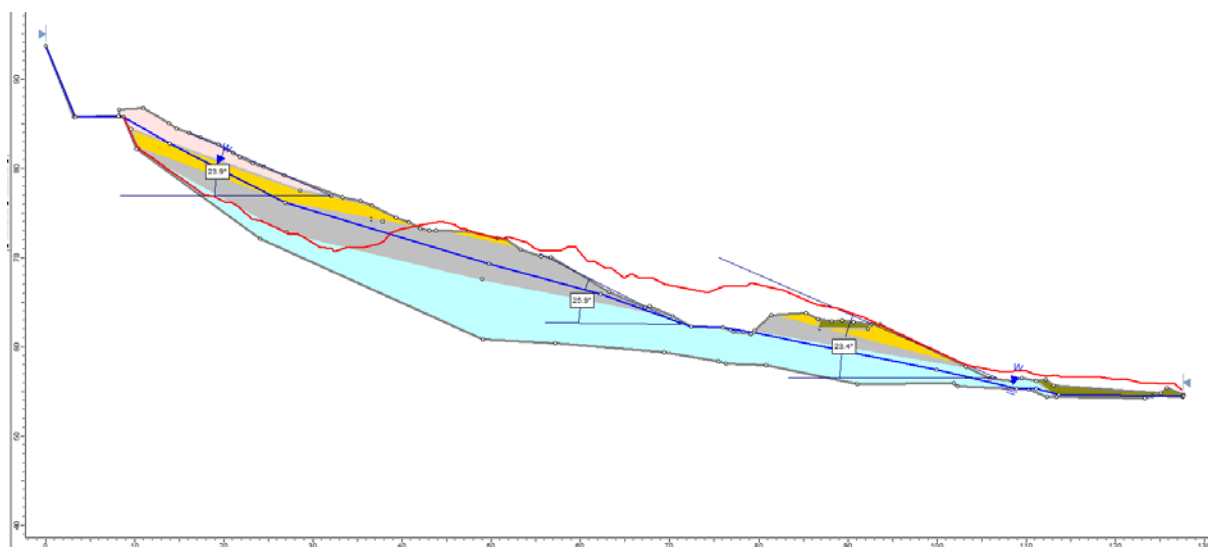
Skredet 4. mai gikk som et rotasjonsskred, med en nedsynkning av skråningstoppen og heving i bunnen av skredgrova (Figur 3-3). Løsneområdet var ved overgangen mellom turstien og fjellskrenten på ca. kote +85, med utløpsområde mot nord-øst over E6 på ca. kote +55. Tverrsnittprofil fra terrenginnmåling av skredgrova 25.04.2022 og 04.05.2022 [11] viser at skredgrova er skålformet (Figur 3-3) med lokal skjærflate som går ned i øvre del av leira (se også kap. 5.3.2).

Figur 3-3. Tverrsnittprofil av skredgrova i antatt retning for skredbane (SINTEF AS, modifisert skisse fra [11]). Rød linje: skredgrova og skredmassenes plassering etter skredet. Blå linje: Antatt plassering av grunnvannsnivå før skredhendelsen 4. mai. Lagdeling: Rosa = fyllmasse, Gul = sand, grå = silt og blå = leire.

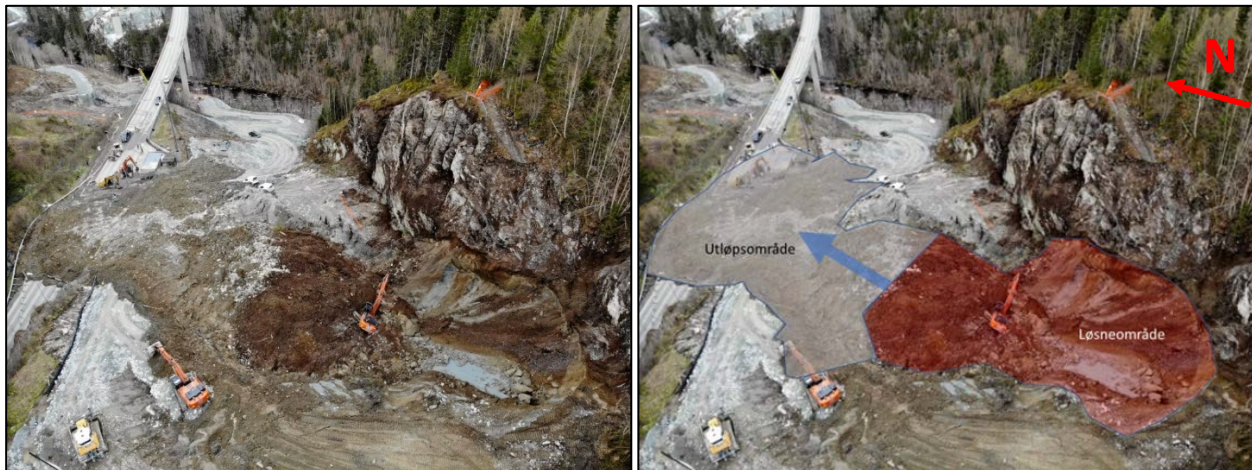
løsmasser løsnet i skredet. Utløpsområdets areal er ca. 3750 m², med en gjennomsnittlig bredde på ca. 50 meter og en total lengde på 75 meter (Figur 3-1 og Figur 3-4). Noe av skredmassene ble liggende igjen i skredgrova. Anslagsvis 80-90 % av massene ble transportert ut av skredgrova, hvorav omtrent 10 % (600 m³) ble liggende på veibanen til dagens E6.

Figur 3-4. Venstre: Dronebilde av skredet (Stjørdalsnytt 6.5 2022, foto v/Karl-Marius Sneisen). Høyre side: inntegnet areal for løsne- og utløpsområde ved skredet 4. mai (SINTEF AS). Blå pil angir utløpsretning.

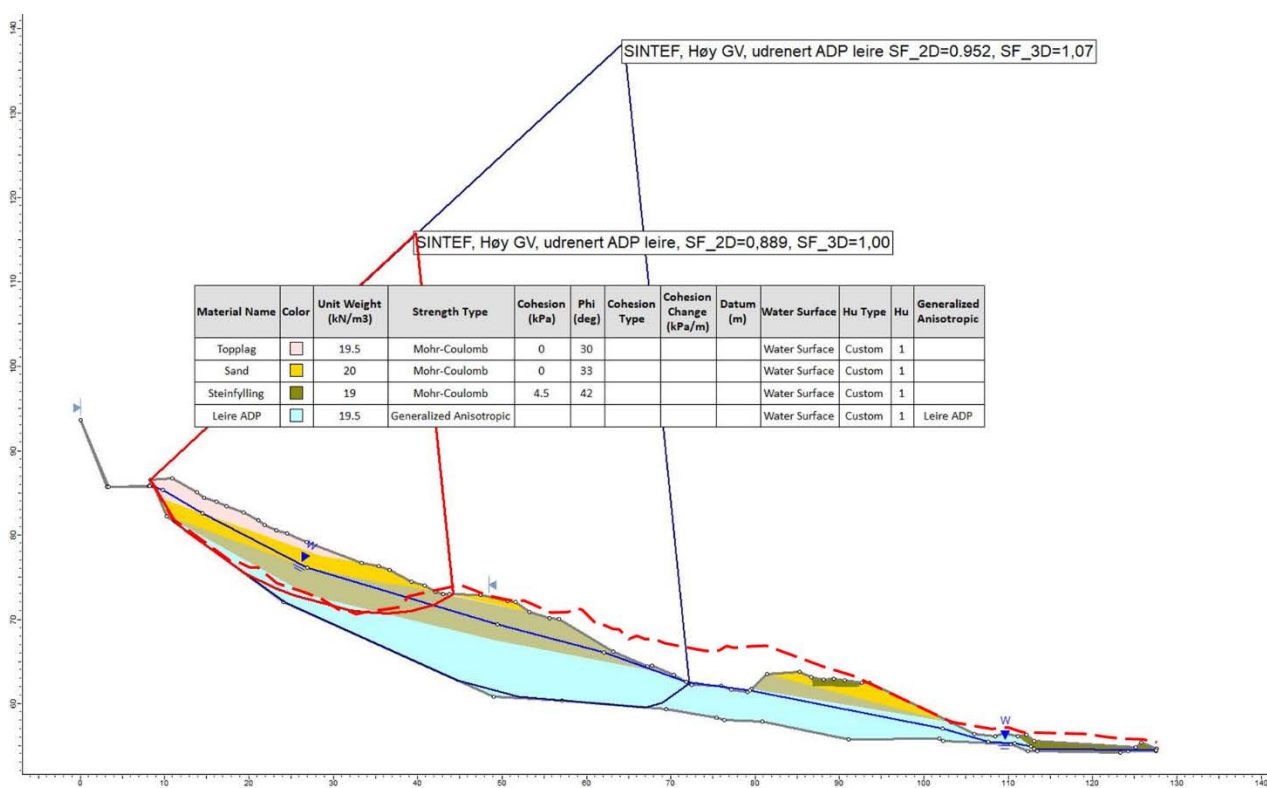
Figur 5-3. Resultater fra SINTEFs stabilitetsanalyser for udrenert leire i profil langs hovedbanen for skredet 4. mai, med topografi før og etter skredet. Kritisk skjærflate fra analyse er vist med heltrukken rød strek, og global skjærflate fra analyse er vist med svart heltrukken strek. Skredgropa og skredmassenes utbredelse i hovedbanen for skredet er vist med rød stiplet strek.

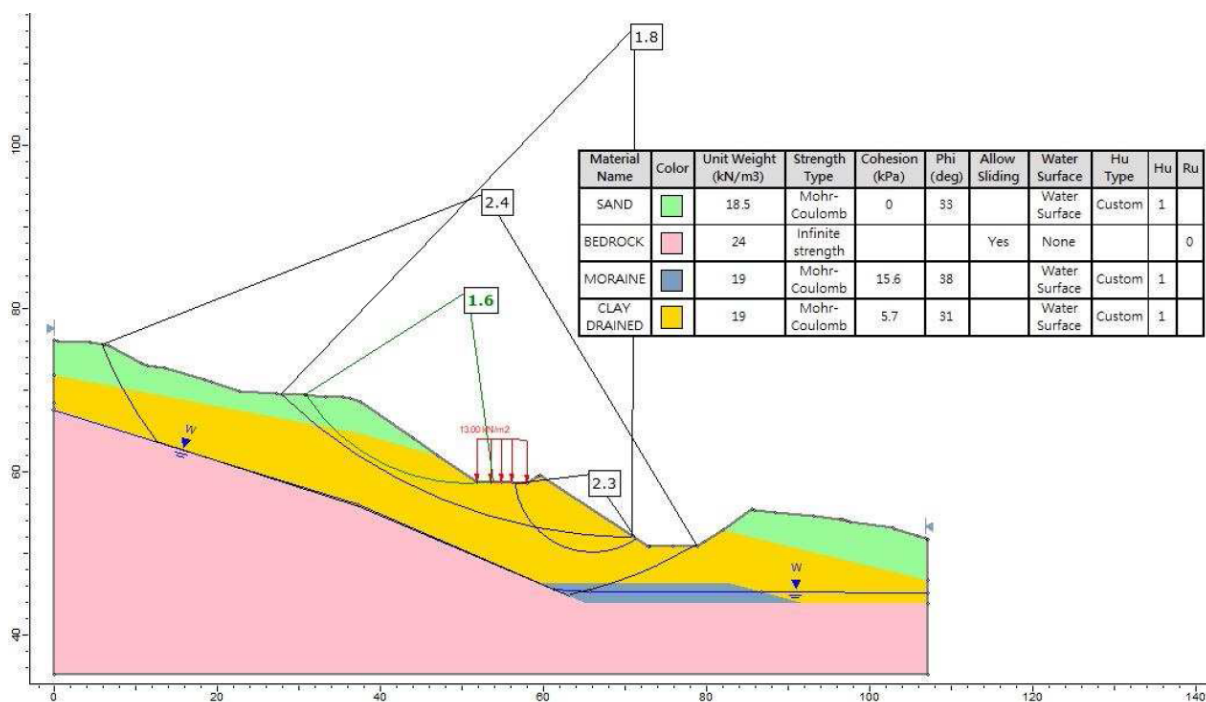
- Totalentreprenøren fikk utført stabilitetsanalyser for en midlertidig anleggsvei i påhuggsområdet. Beregnet sikkerhetsfaktoren i disse analysene var for høy, fordi grunnvannsstanden i beregningsprofilene ble lagt for lavt. Dette kan tyde på mangelfull forståelse av lokale hydrogeologiske forhold og manglende kunnskap om hvordan grunnvannstand i leire skal vurderes.
- Notatet med stabilitetsanalysene ble ikke varslet i PIMS (Process Information Management Systems), og ble dermed ikke underlagt utvidet, uavhengig kontroll. Øverste del av anleggsveien var prosjektert i portalområdet, og skulle ha vært klassifisert i konsekvensklasse 3. Dette ville ha ført til at notatet hadde blitt forelagt utvidet kontroll.

Figur 5-5. Profil BB, global og lokal stabilitet, for drenert situasjon i leire med grunnvannstand i overgang leire/fjell [45]. I beregningene som totalentreprenøren har fått utført, er det benyttet nominell trafikkbelastning på 10 kN/m² og en lastfaktor 1,3 som gir dimensjonerende trafikklast 13 kN/m².

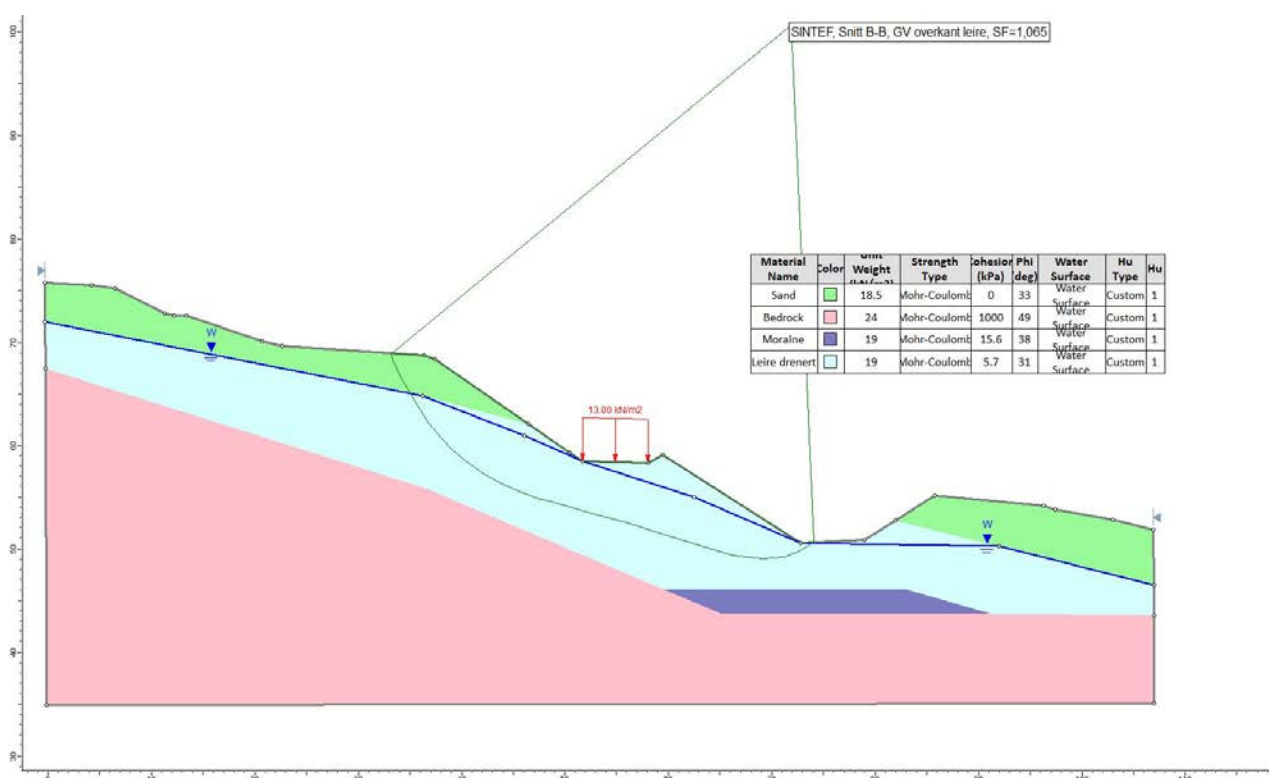
Figur 5-6. Profil BB, SINTEFs analyse av sikkerhetsfaktor med SLIDE for drenert situasjon i leire med grunnvannstand (GV) i overkant av leire (SINTEF 2022).
