# Erfaringer fra bygging og drift av mindre avløpsanlegg

## Oktober 2011

Knut Robert Robertsen

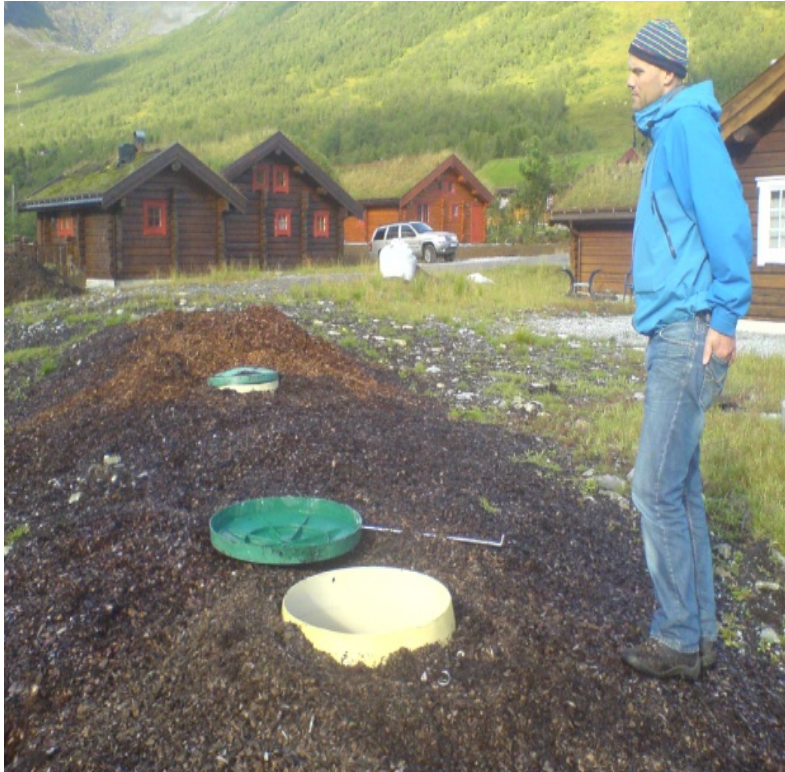
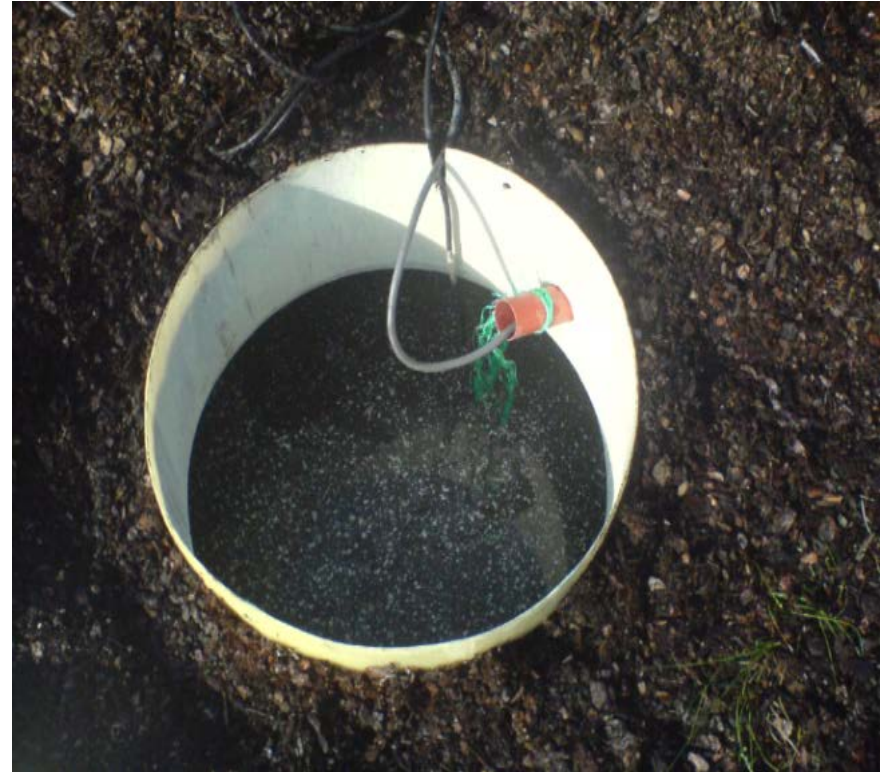
# Sunnmøre - Fjellseter

Stikkprøve viste dårlig fungerende avløpsanlegg

Våtmarksfilter med Leca, 10 hytter tilknyttet. Pumpestasjon fungerte ikke.

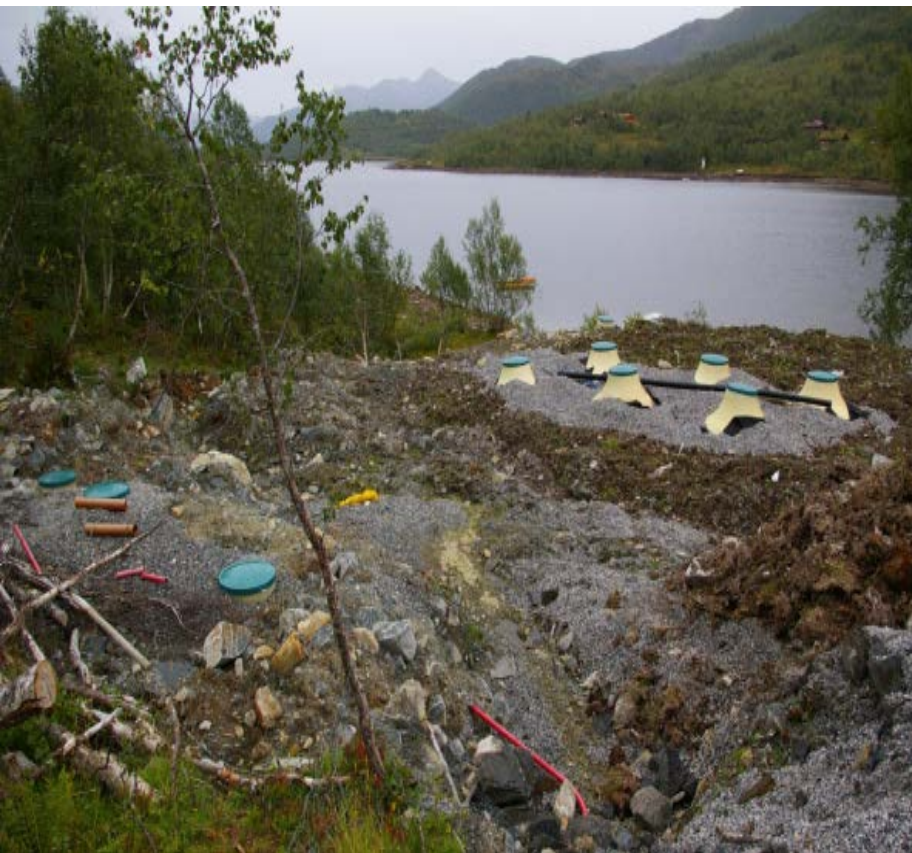
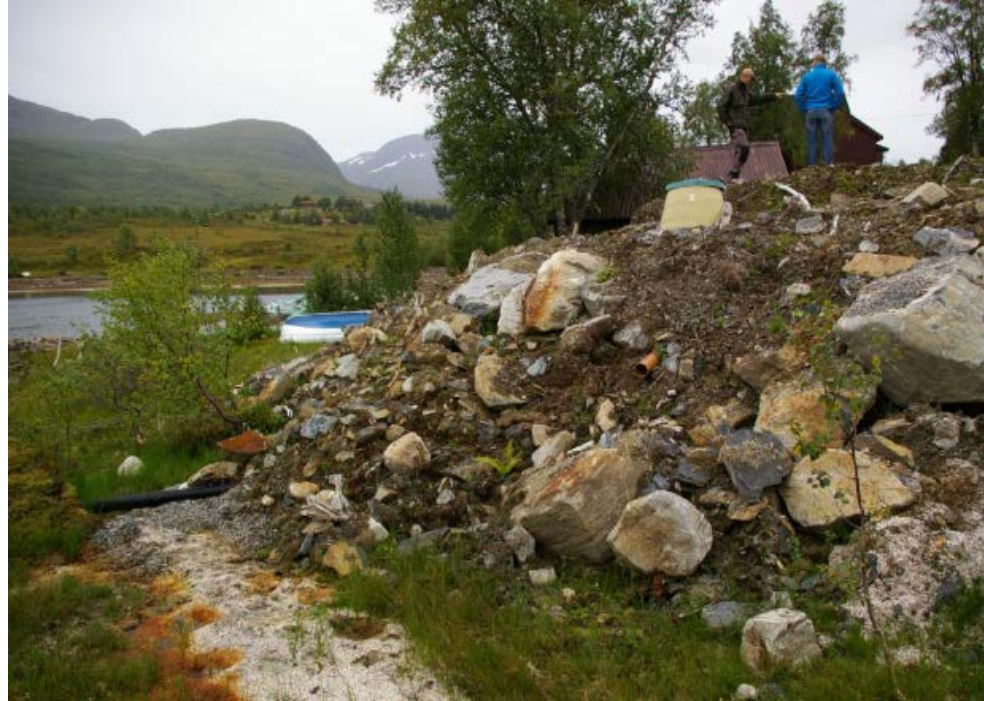
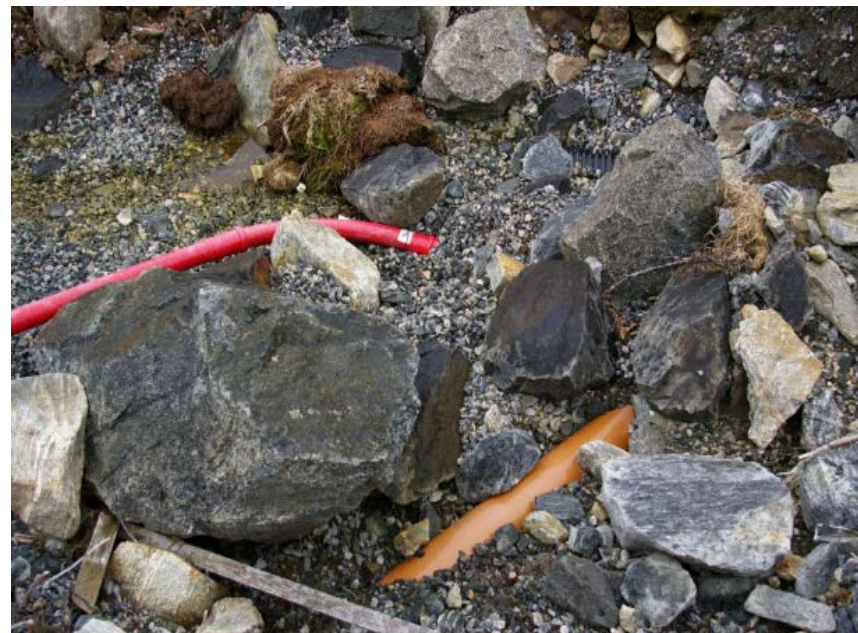
# Fjellseterområdet

Nybygd våtmarksfilter for  
8 hytter. Dårlig utførelse.

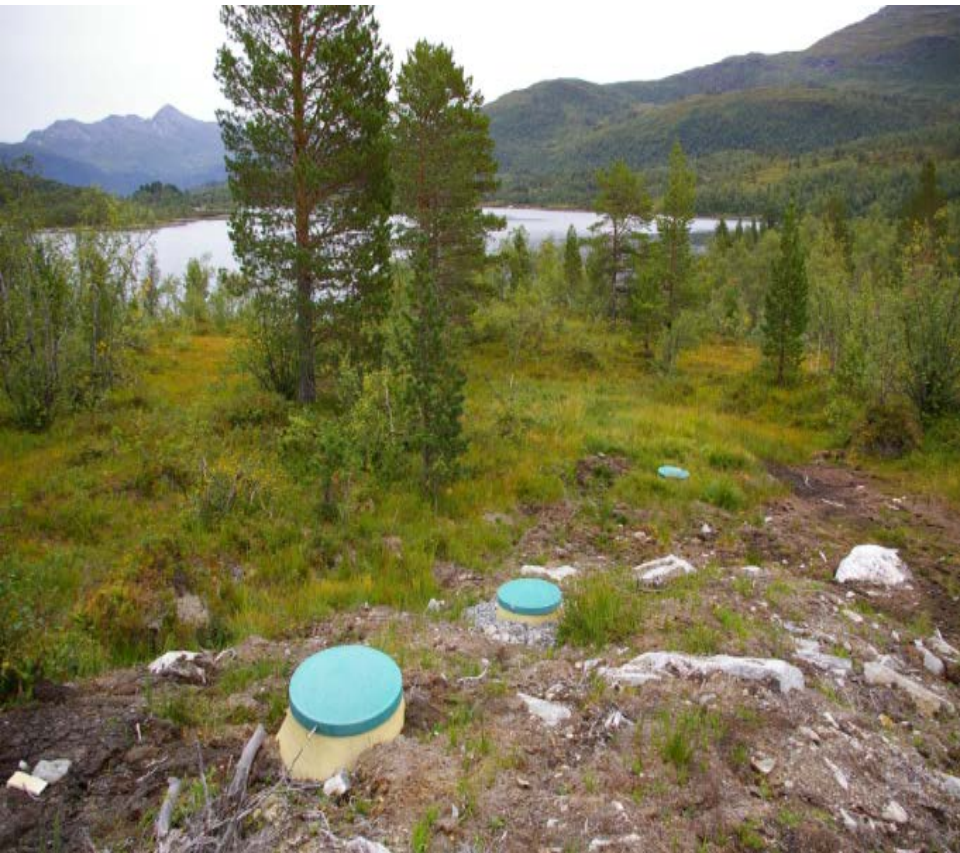
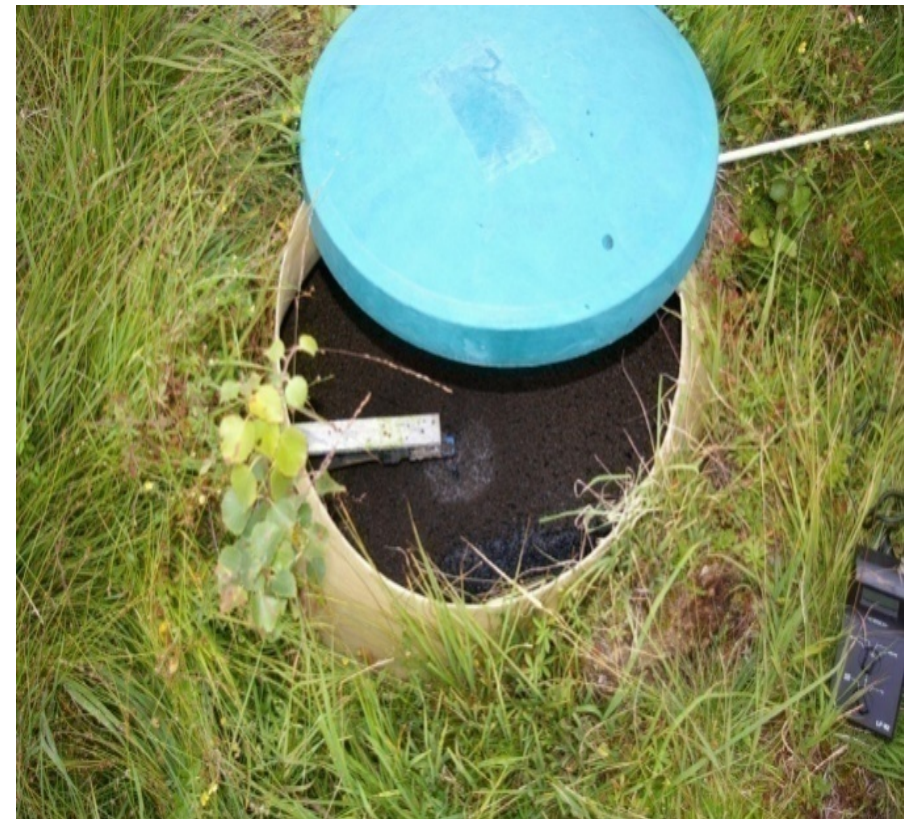
# Fjellseterområdet

Filterkum med Leca, alt avløpsvann fra 2 hytter.  
Overbelastet. Tilfredsstiller ikke rensekravene

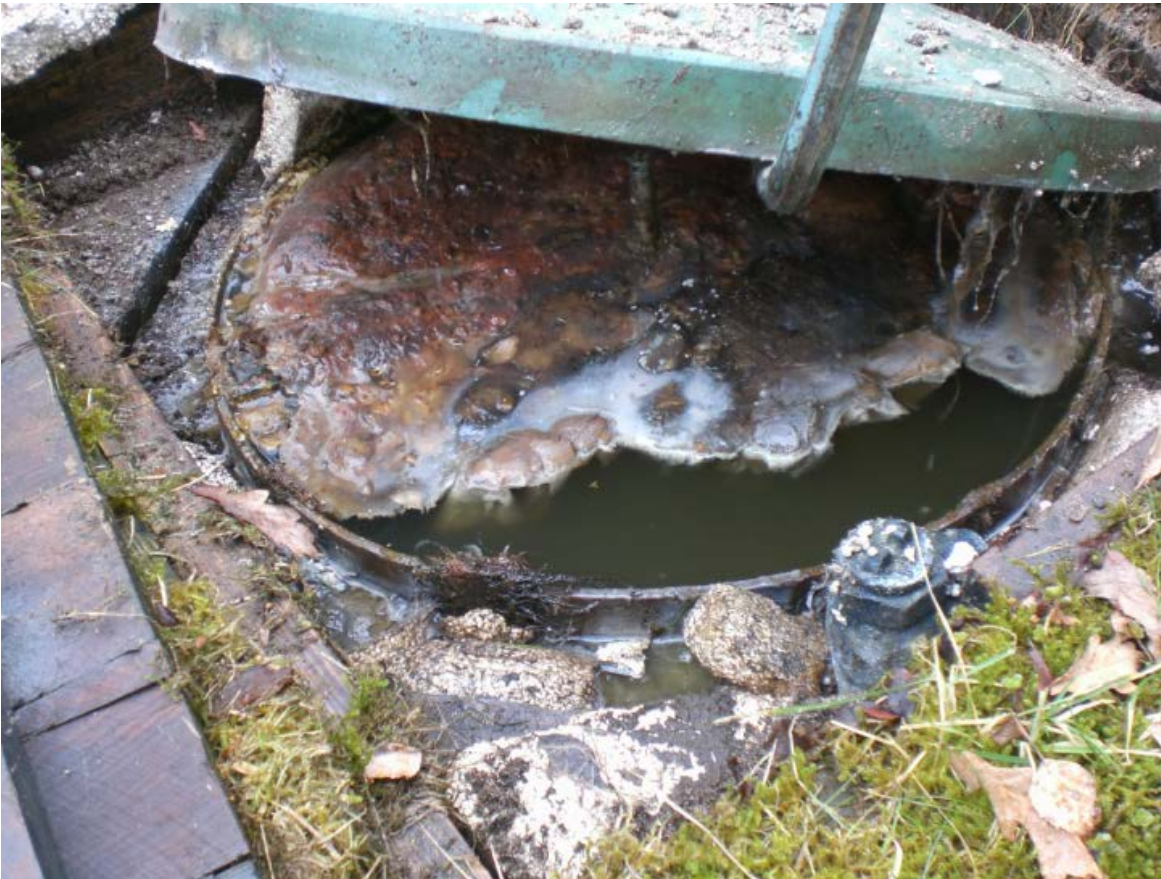
Overløp fra mange tette tanker / utette tanker  
Mange kommuner tillater TT for alt avløpsvann  
Tett tank bør kun benyttes for klosettavløp

Mattilsynet  
rapporterer  
om overløp  
fra tette  
tanker

Bekymret for  
drikkevannet !

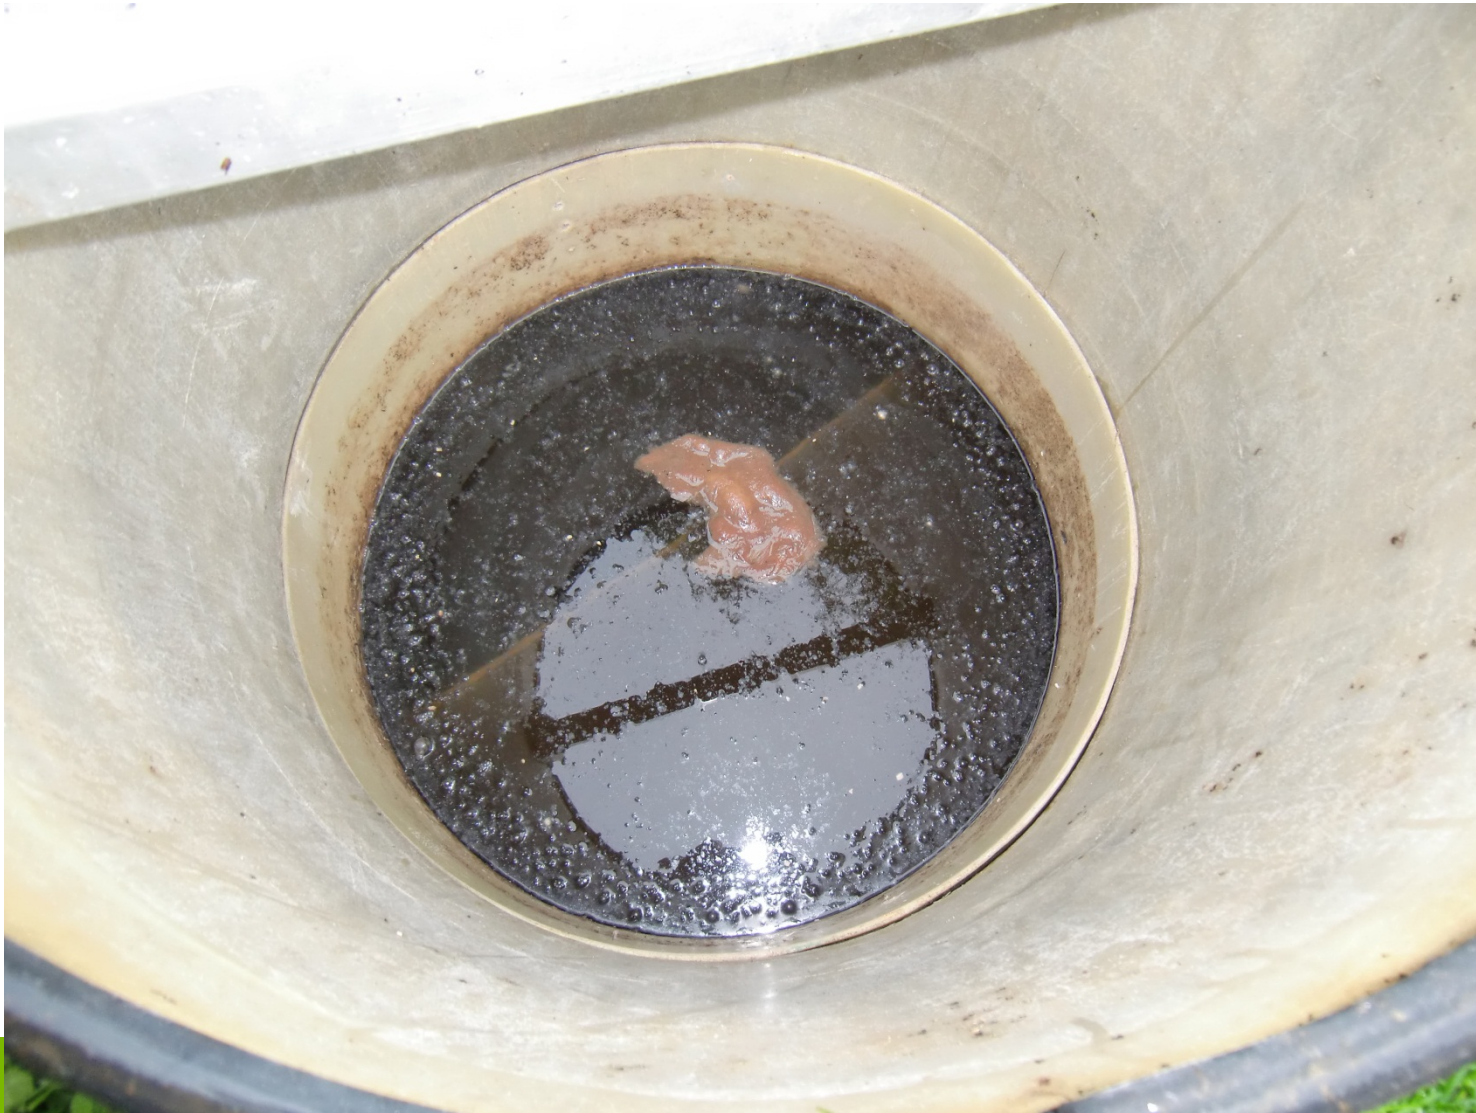
# Minirenseanlegg – oppstuvning i slamavskiller og etterpoleringsgrøft

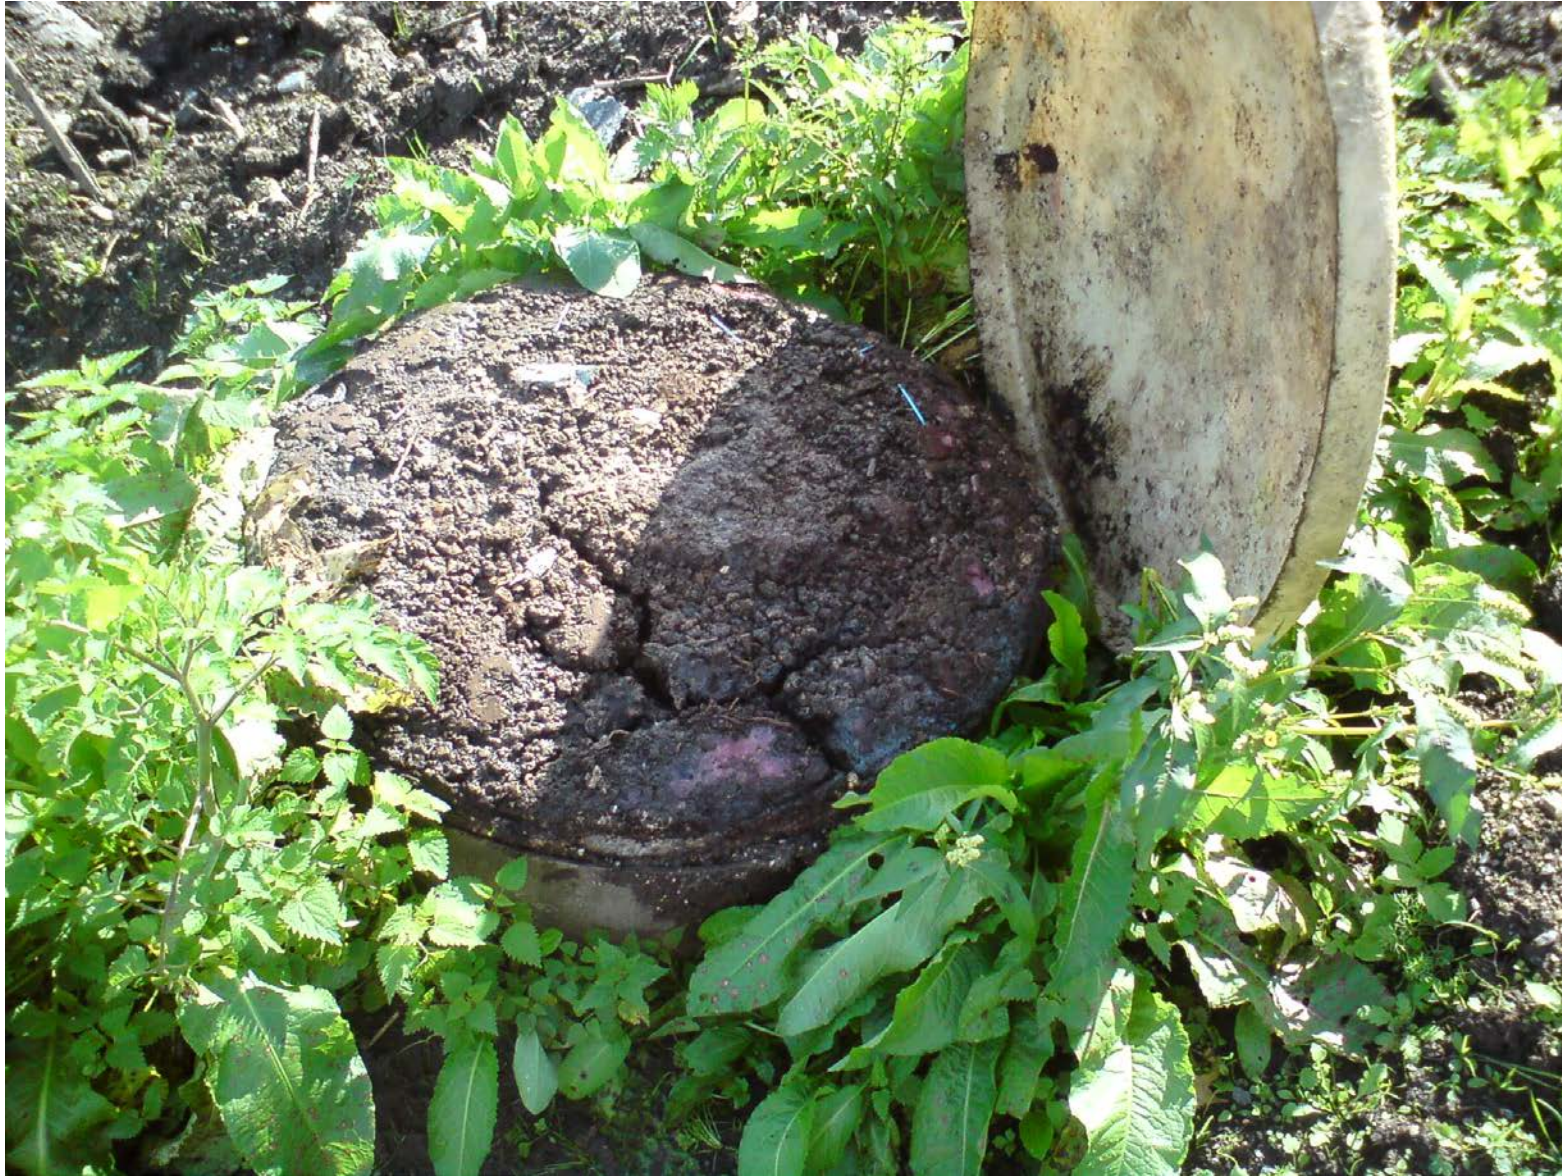
# Minirensesanlegg – uten driftsoppfølging

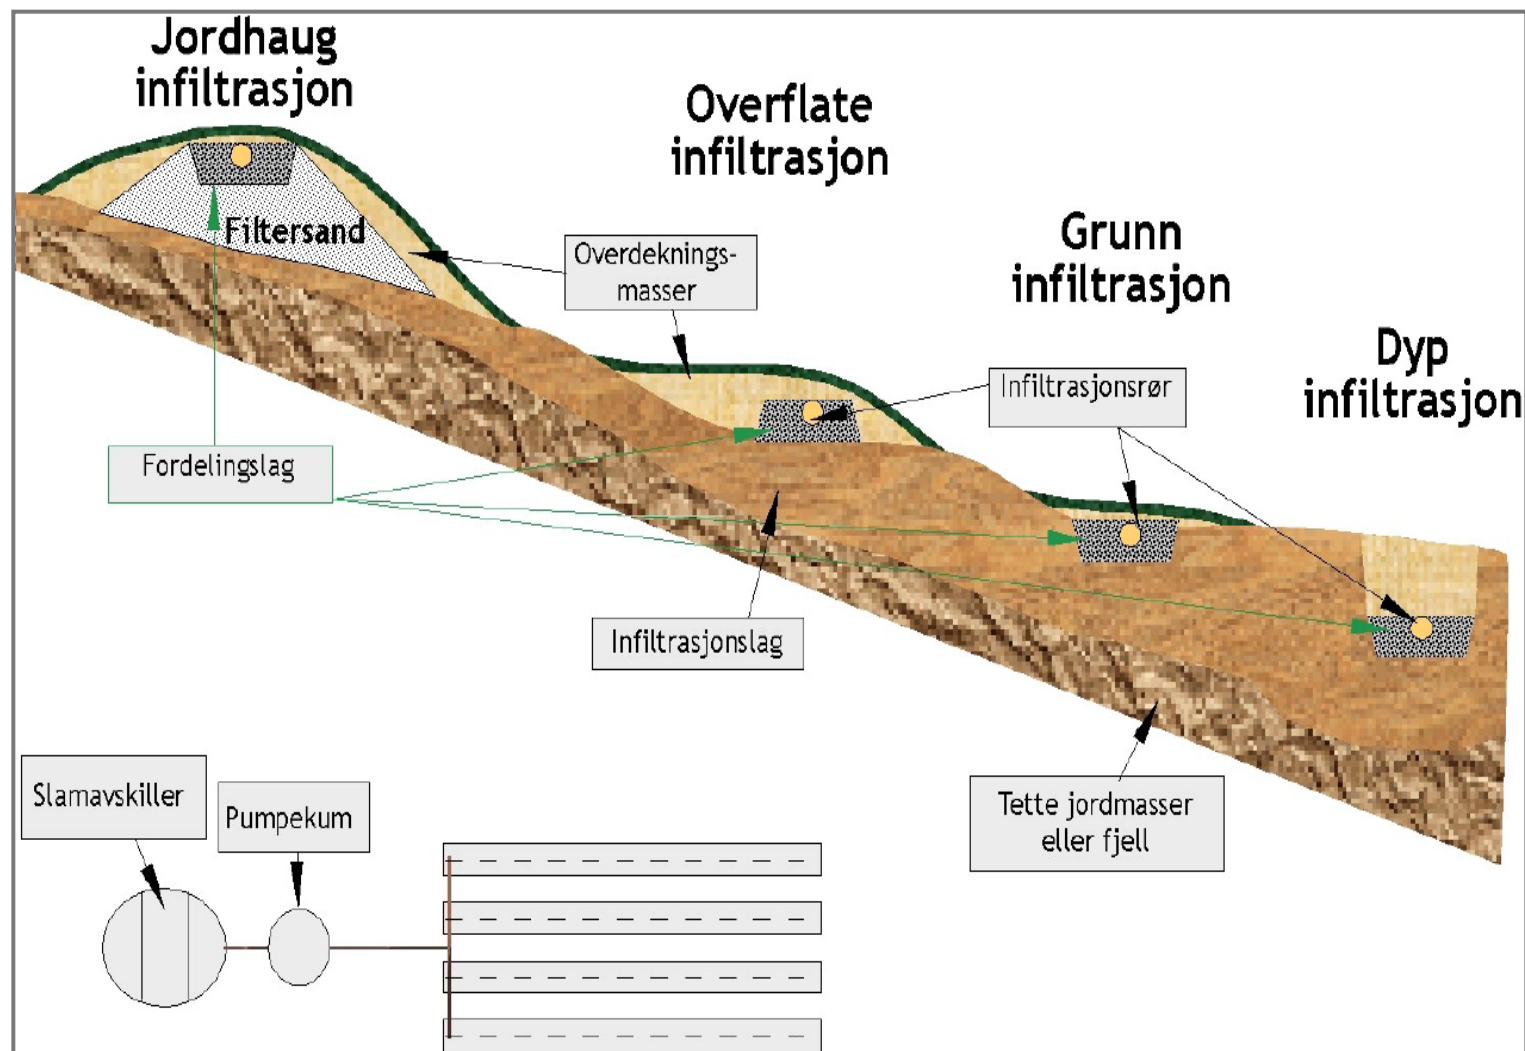
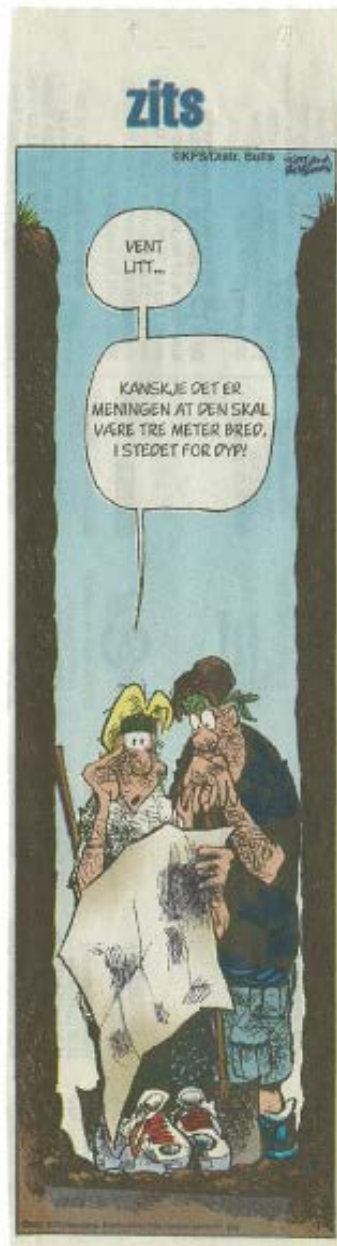
# Infiltrasjonsanlegg

**Må tilpasses stedlige løsmasser !!!**

Jeremy:  
Kanskje det er meningen at den skal  
være tre meter bred. I stedet for dyp!

Erfaringsvis blir mange infiltrasjons-  
grøfter lagt for langt ned i bakken, ned i  
tette løsmasser eller ned i grunnvannet.

Vi anbefaler ofte grunne løsninger og  
frostisolering.

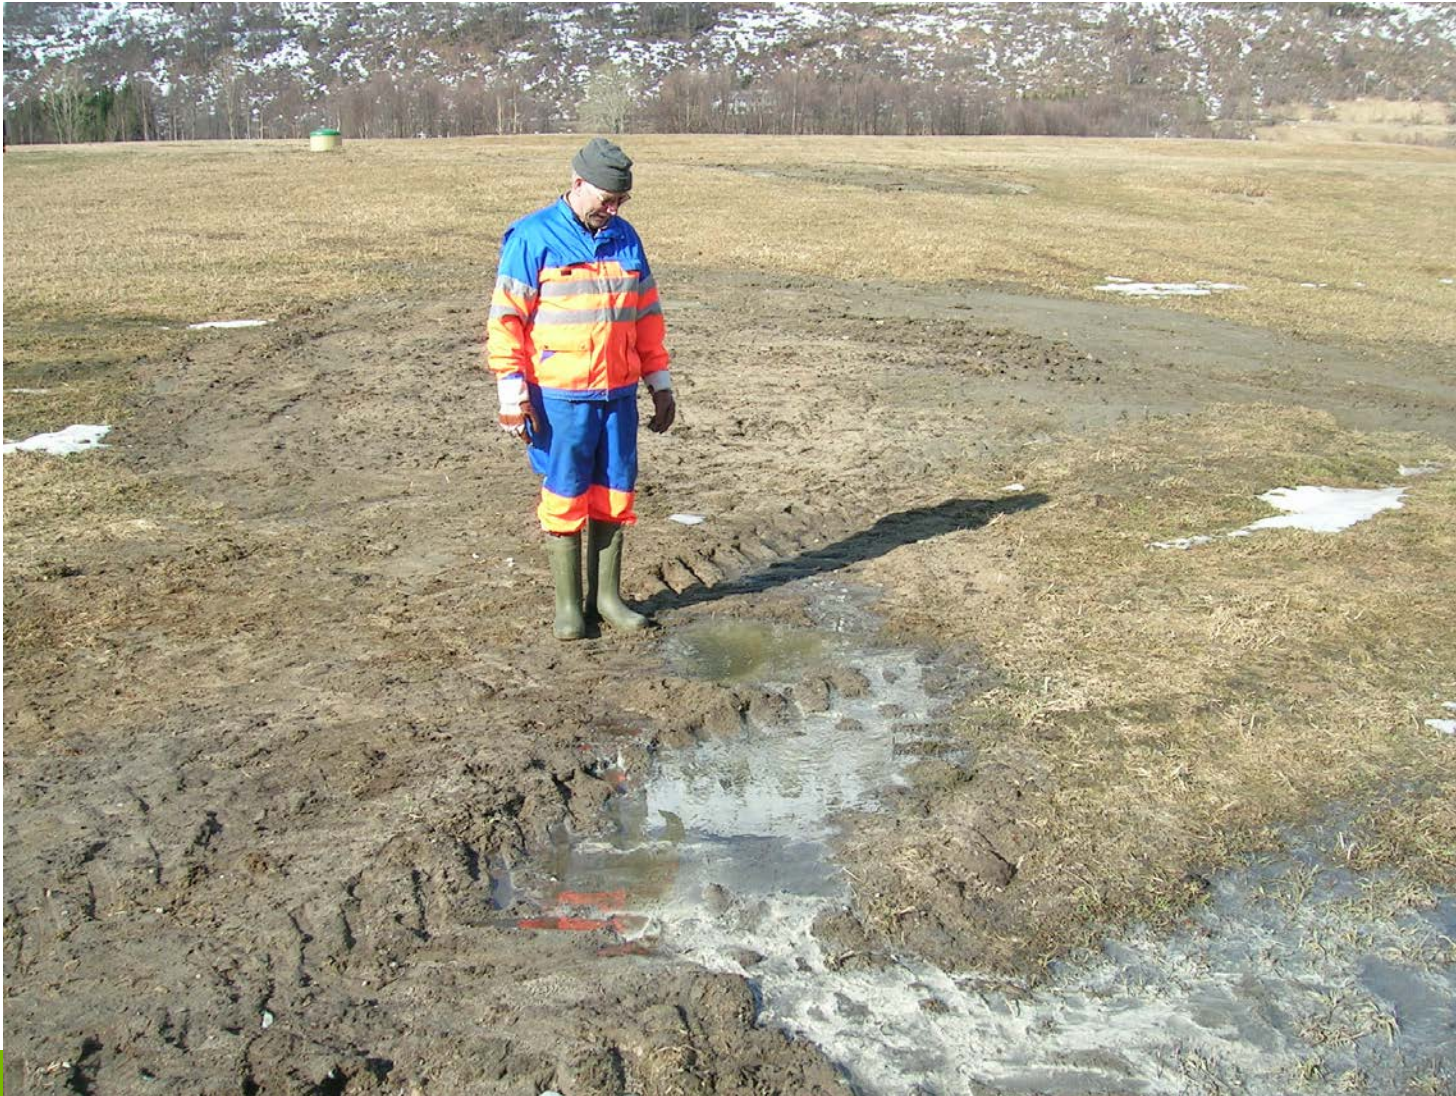
# Konsekvens av tette masser – funksjonssvikt

## Vannutslag av avløpsvann til terreng

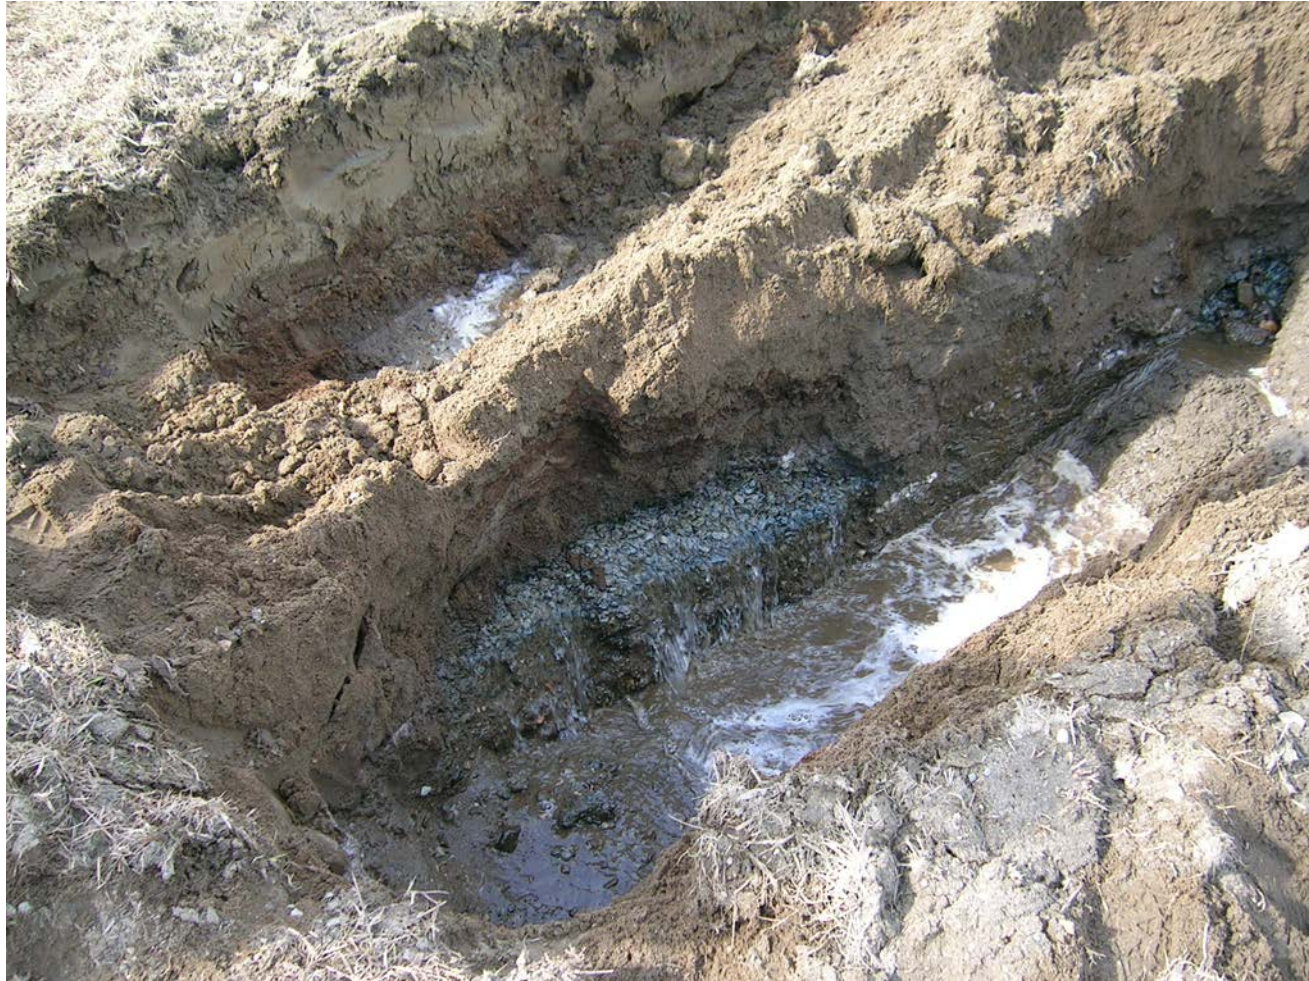
Tette masser under anlegget – funksjonssvikt

Vannutslag av avløpsvann til terreng

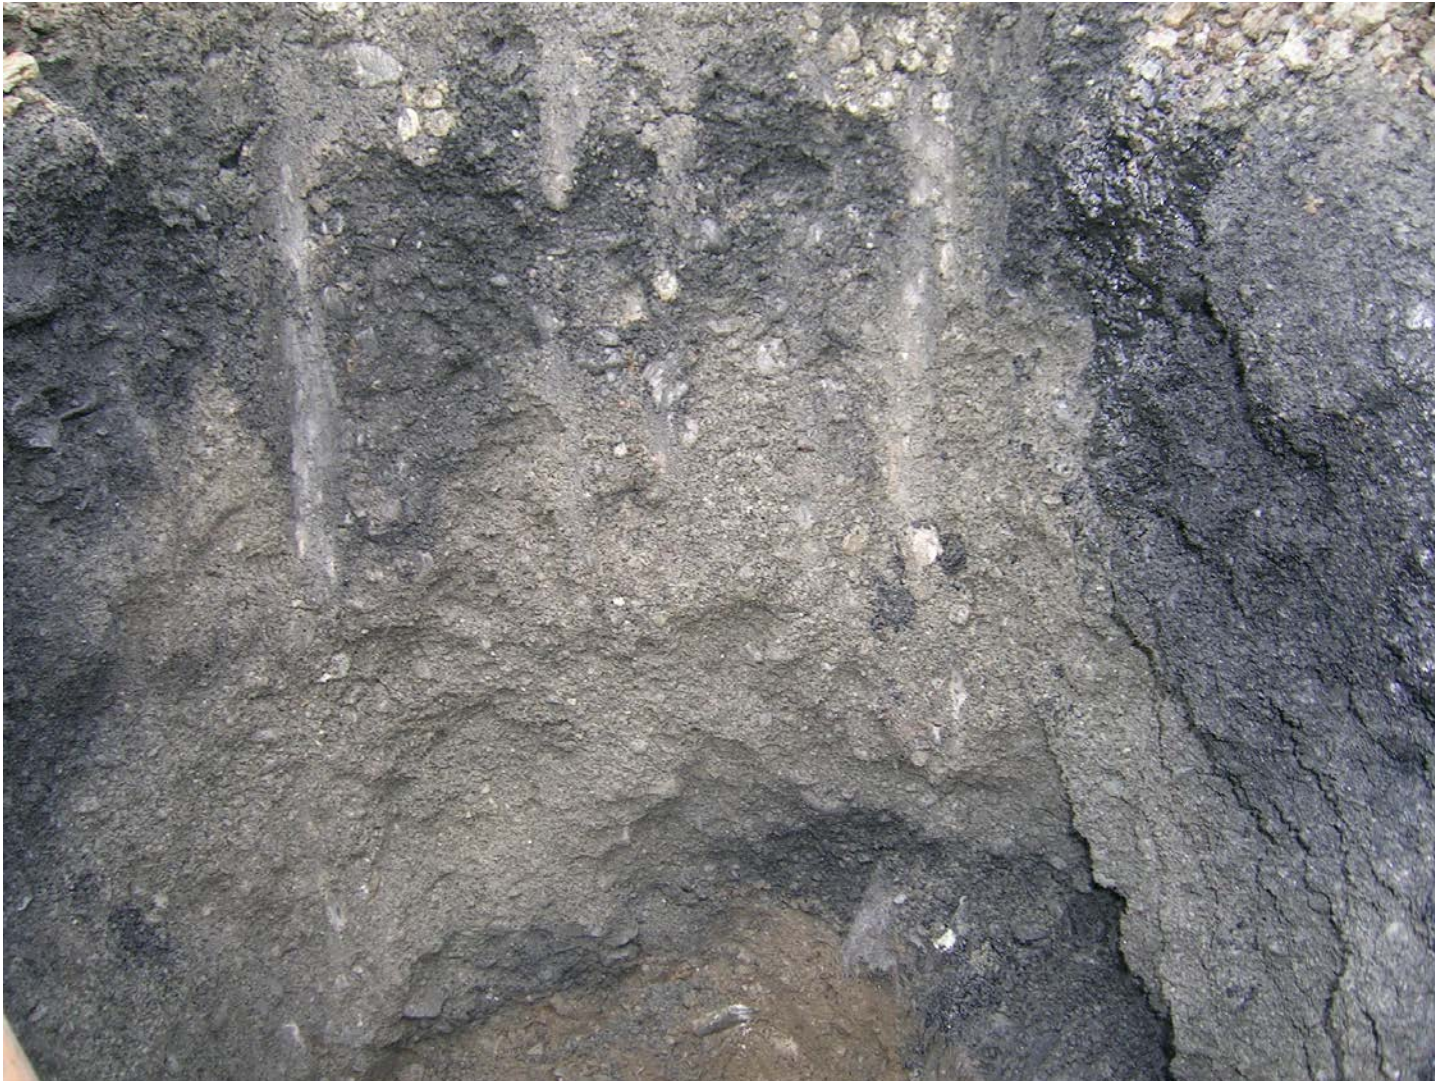
# Konsekvens av tette masser – funksjonssvikt

## Alvorlige kapasitetsproblemer – tette masser

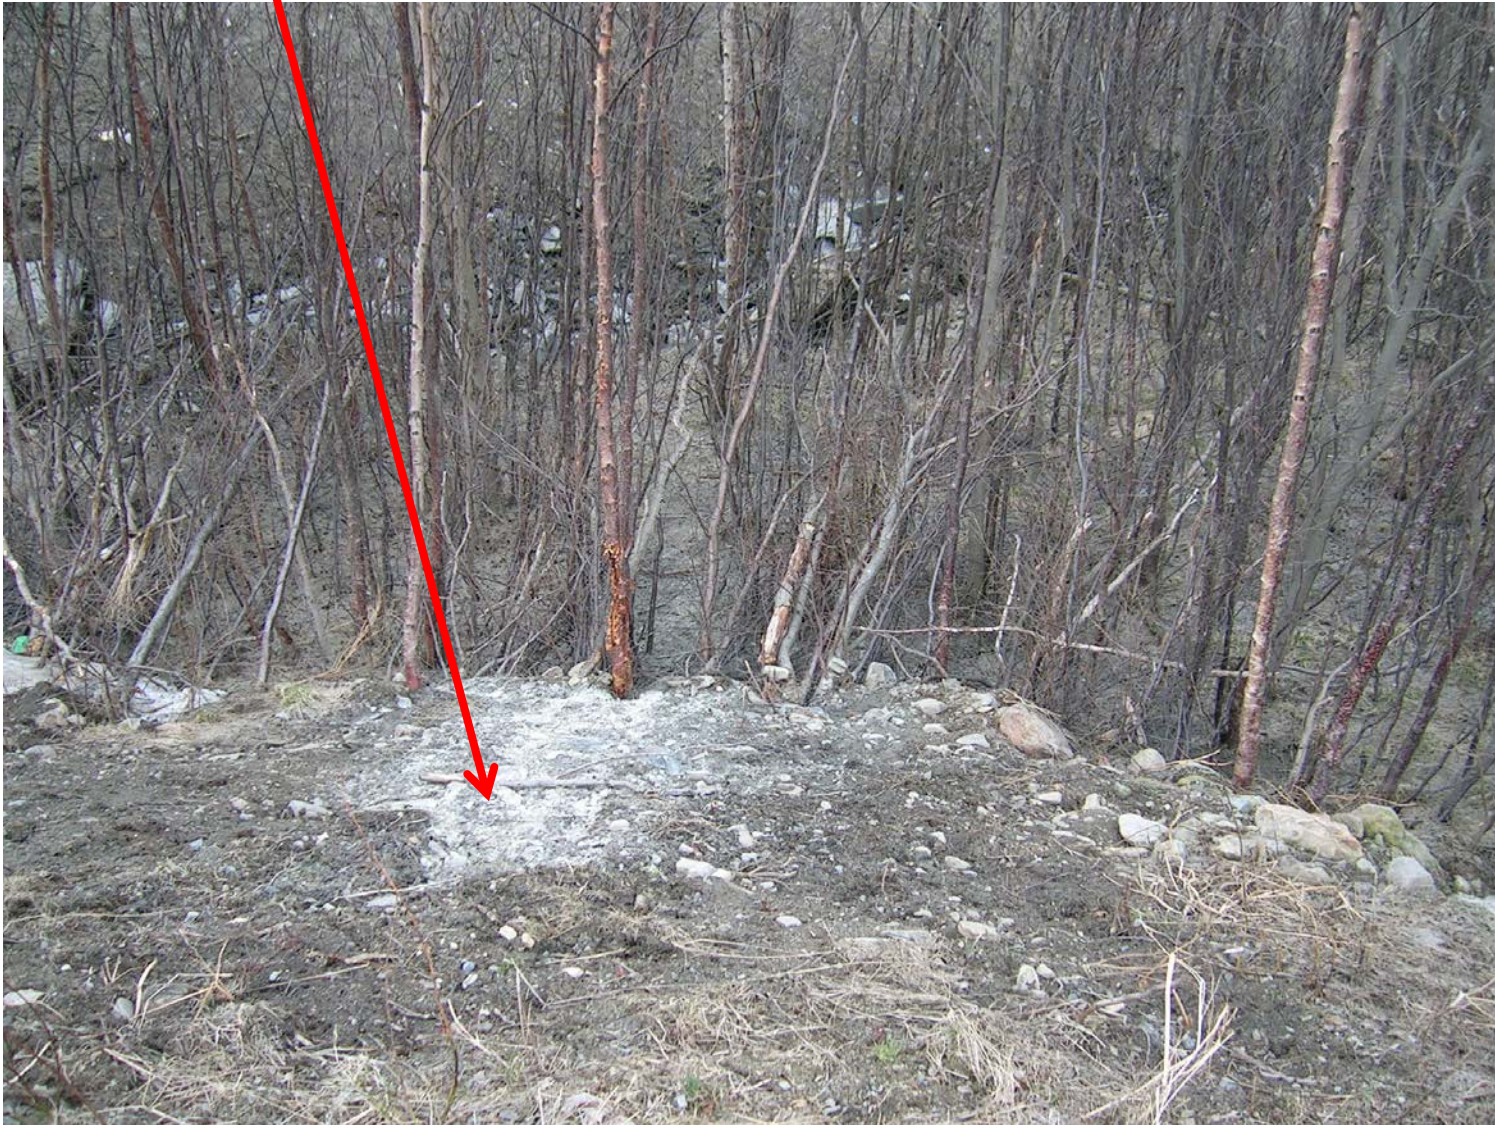
Konsekvens av tette masser – funksjonssvikt

Vannutslag til terreng

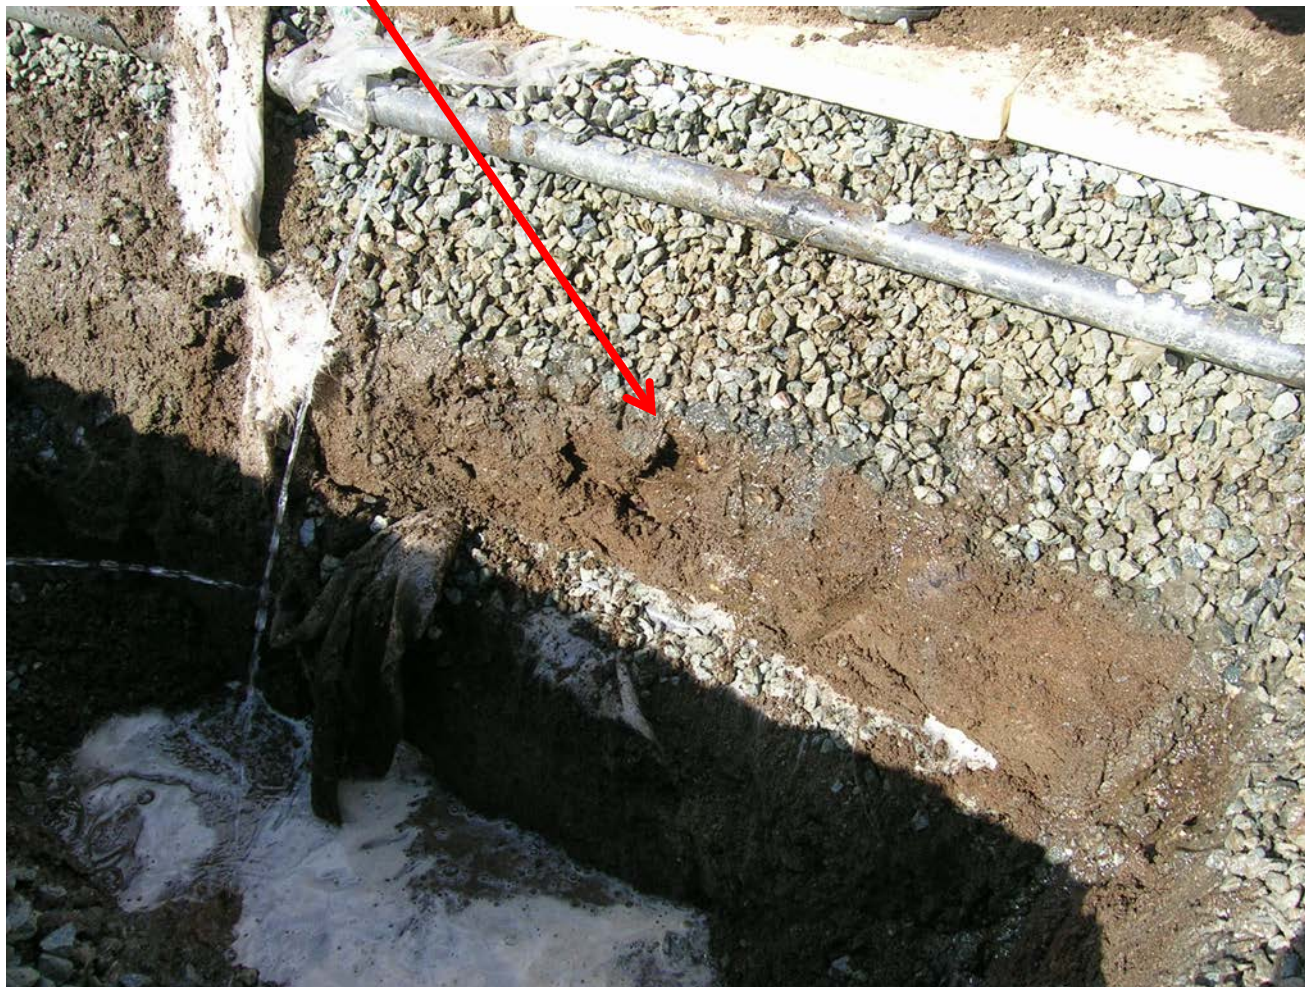
## Gjentetting av grøftebunn, grått slamlag

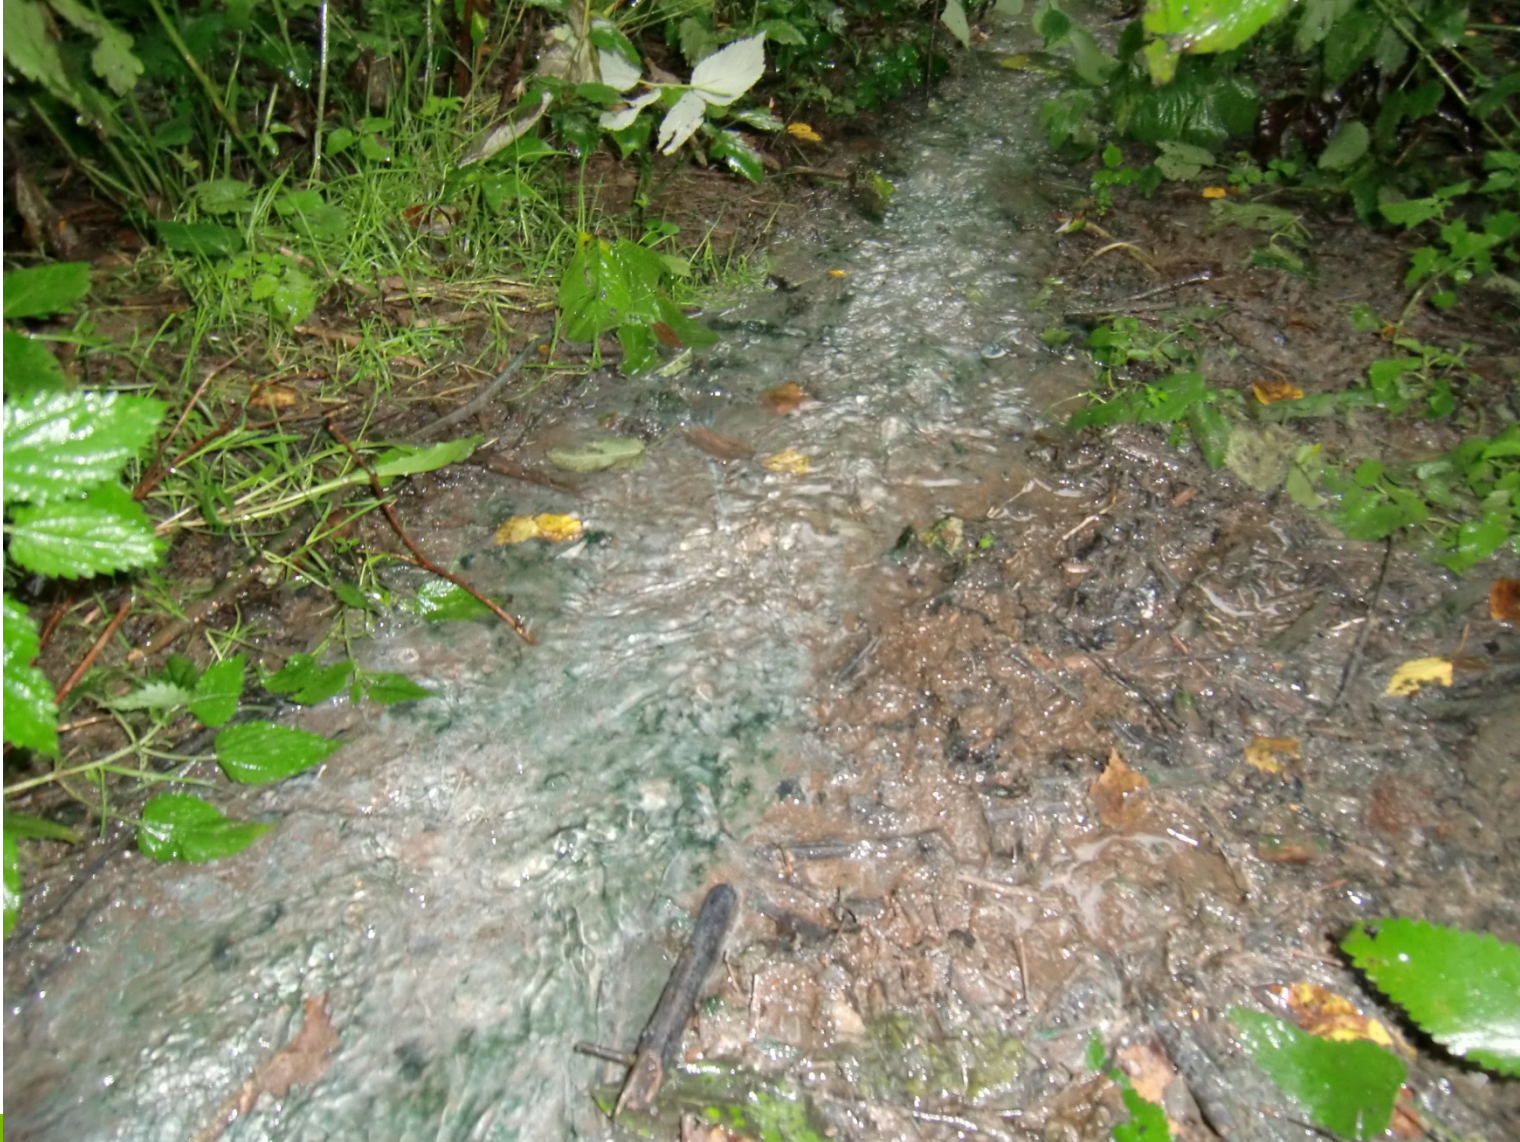
# Større vannutslag – etterpolering

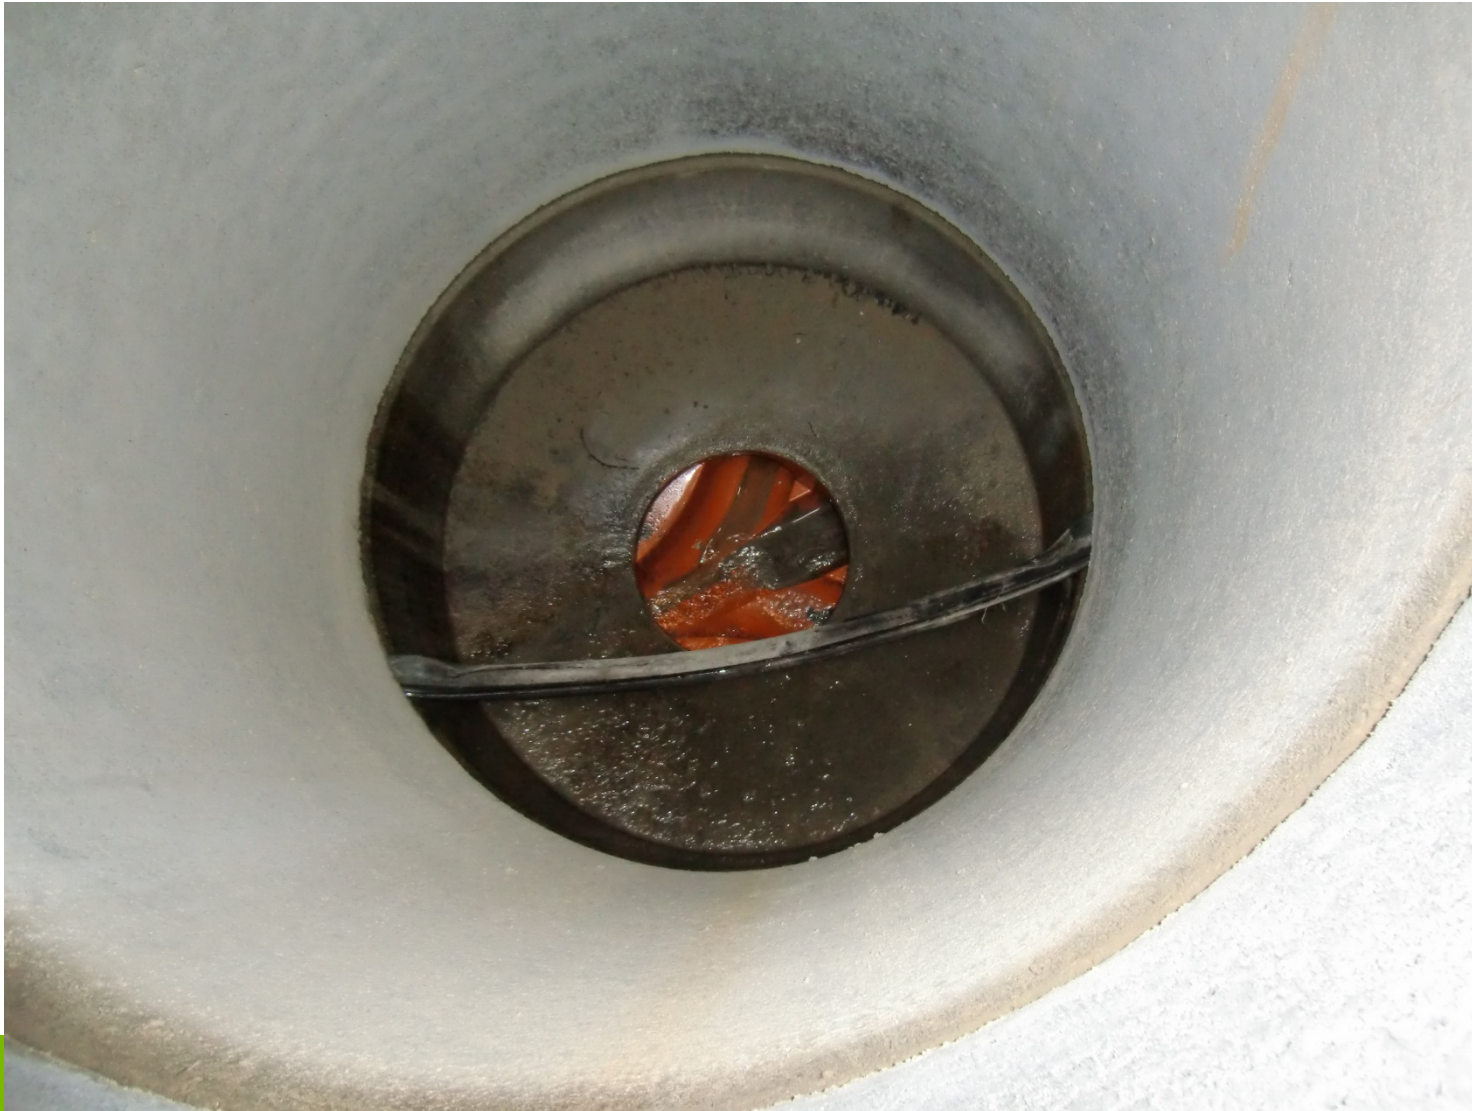
Årsak til vannutslag og driftsproblem er ofte innlekk av store fremmedvannmengder
