| Oppdragsgiver<br>Åmundsleitet Borettslag |

**Oppdragsrapport**

# Tilstandsanalyse og energiutredning for Åmundsleitet Borettslag

| Byggverkets adresse<br>Åmundsleitet / Åmundsvingen / Åmundsdalen 5115 Ulset | | | Byggeår<br>1975/1976 |

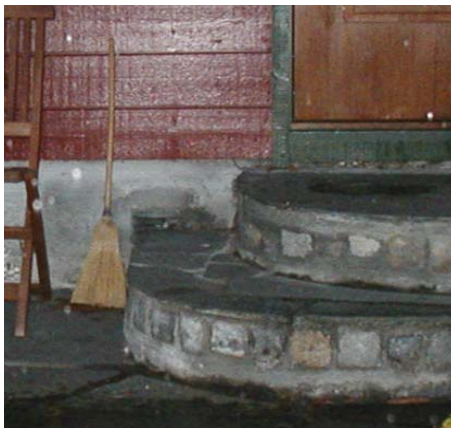
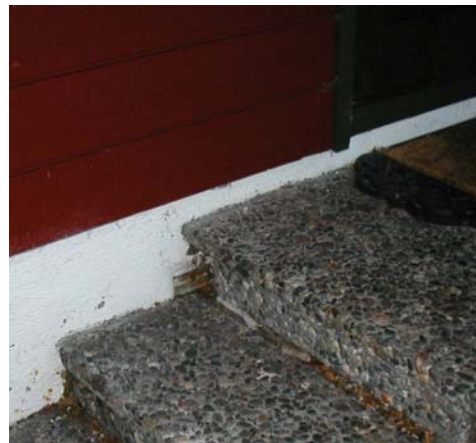
Figur 4. Frisklufttilførsel til kjeller/matlager. Eksempler fra hus der trappen til inngangsdøren blander delvis friskluftventilen til underetasjen. (Foto: Sintef Byggforsk / Catherine Grini)

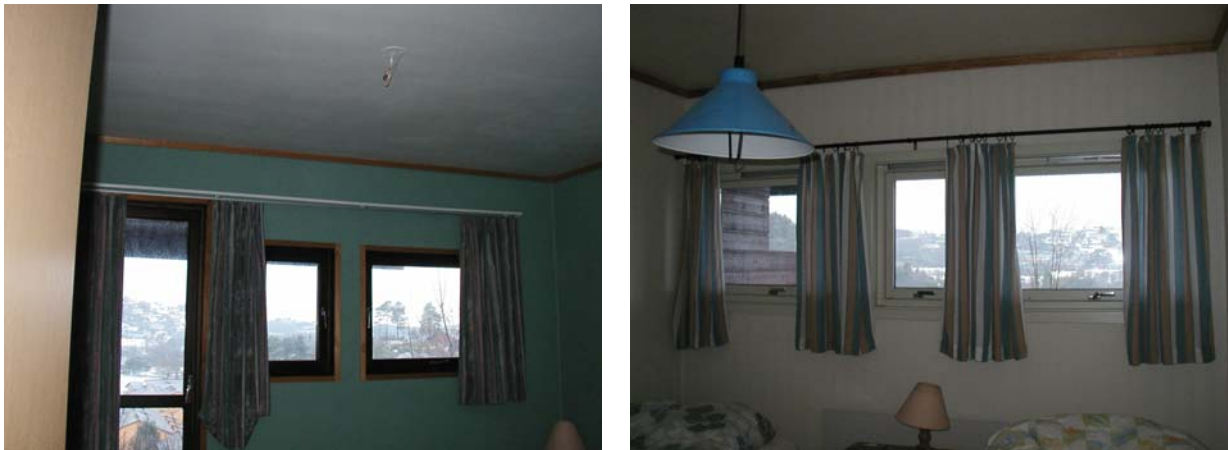
Det er ingen friskluftventil i ytterveggen i soverommene. Soverommene må luftes ved å åpne vinduene. I alle befarte husene er 1 eller 2 vinduer blitt skiftet av forskjellige årsaker. Blant de nyere vinduene finnes det noen soveromsvinduer med innebygde luftespalter. Se Figur 5.

Figur 5. Frisklufttilførsel til soverom. Til venstre: Åmundsleitet 35, soverom i underetasje, opprinnelige vinduer uten spalter, ingen friskluftventil i yttervegg. Til høyre: Åmundsleitet 35, soverom i underetasje, nyere vinduer fra 1991 med luftspalter, ingen friskluftventil i yttervegg. (Foto: Sintef Byggforsk / Catherine Grini)

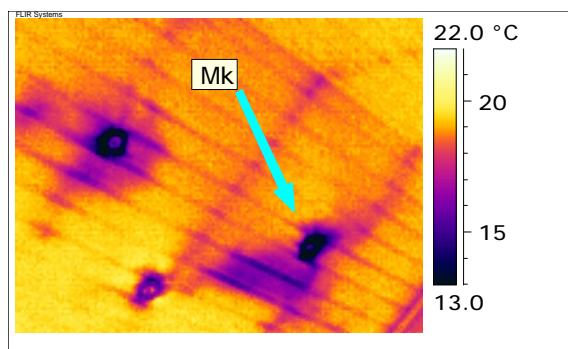
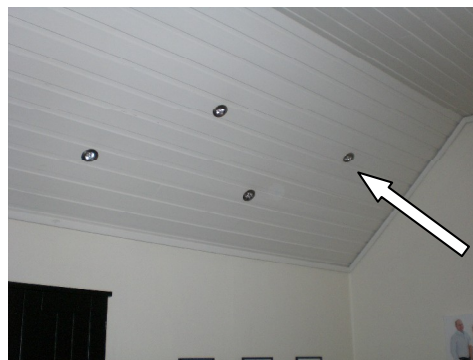
### Bilde 1. Stue.

Det ble indikert luftlekkasje på opptil 8 m/s ved spotter i himling, merket med markør.

Avvik = 2. Må utbedres.

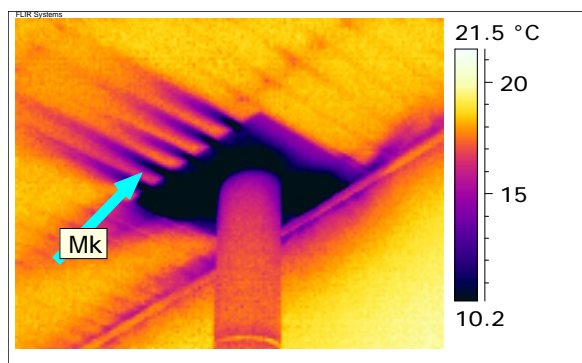
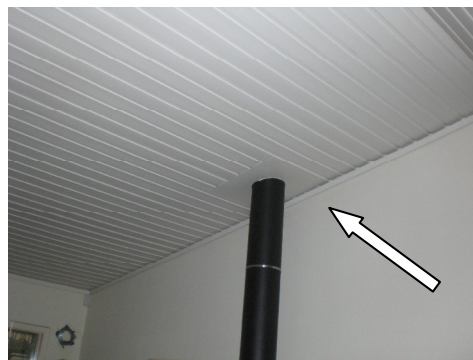
### Bilde 2: Stue.

Det ble indikert luftlekkasje på 2,5 m/s ved pipe, merket med markør.

Avvik = 2. Må utbedres.

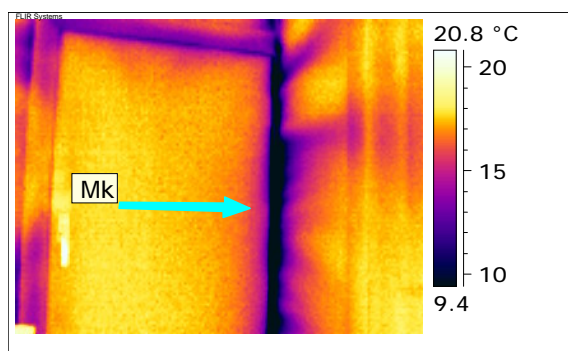
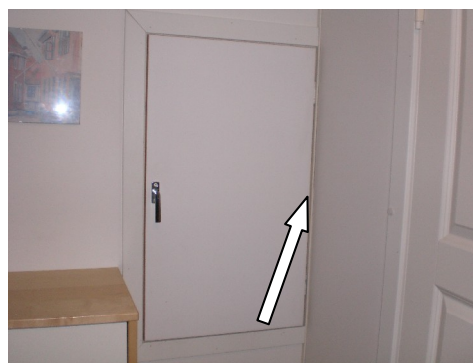
**Bilde 3. Gang i 2 etasje.**

Det ble indikert luftlekkasje på 7,4 m/s ved loftsluke i vegg, merket med markør.  
**Avvik = 2. Må utbedres.**

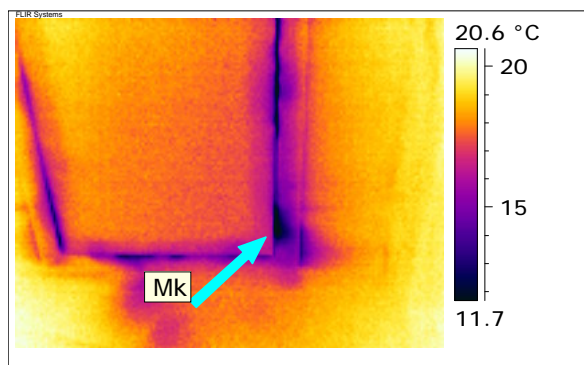
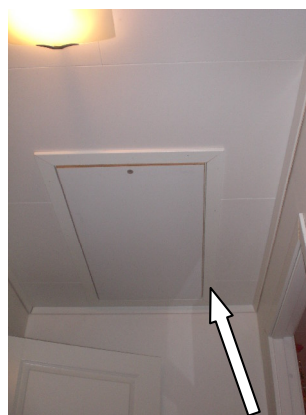
**Bilde 4: Gang i 2 etasje.**

Det ble indikert luftlekkasje på 4m/s ved loftsluke i tak, merket med markør.  
**Avvik = 2. Må utbedres.**

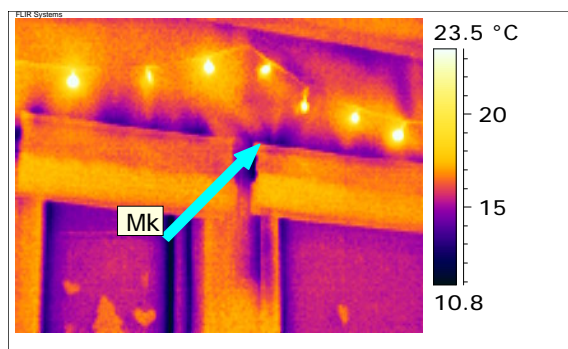
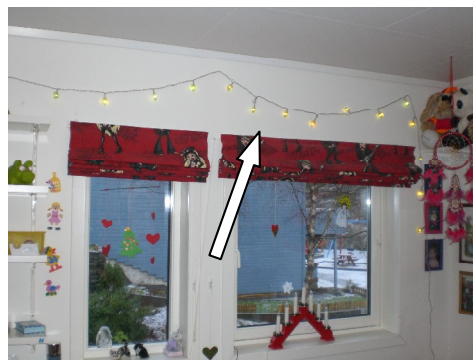
**Bilde 5. Barnesoverom 2 etasje.**

Det ble indikert luftlekkasje på 1,5 m/s ved tilsetning av vinduer, merket med markør.  
**Avvik = 2. Må utbedres.**

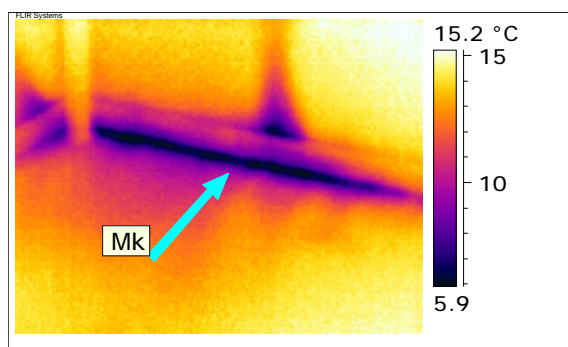
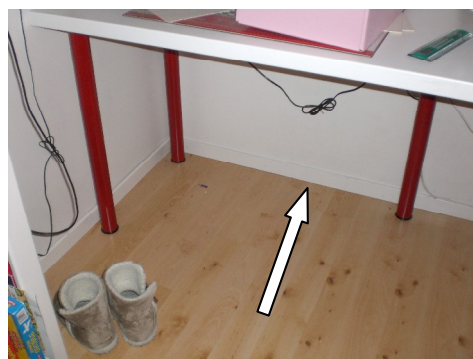
**Bilde 6. Barnesoverom 2 etasje.**

Det ble indikert luftlekkasje på 2,9 m/s ved fotlist, merket med markør.  
**Avvik = 2. Må utbedres.**

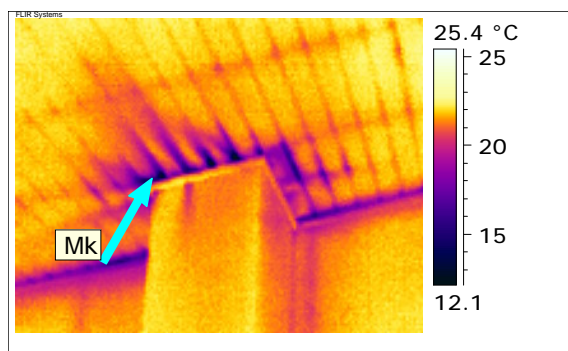
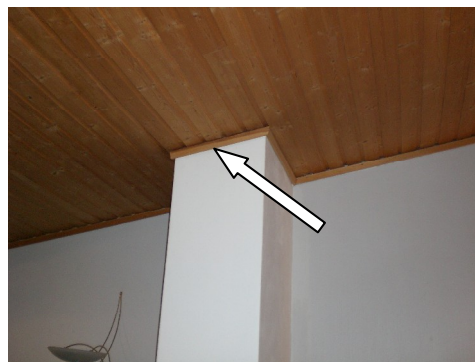
### Bilde 1. Stue.

**Kommentar:**  
Det ble indikert luftlekkasje på opptil 6m/s ved pipe, merket med markør.  
**Avvik = 2. Må utbedres.**

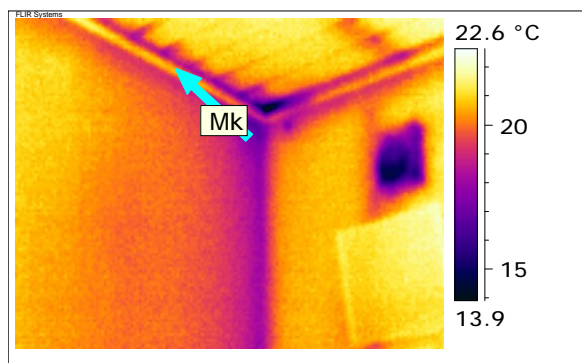
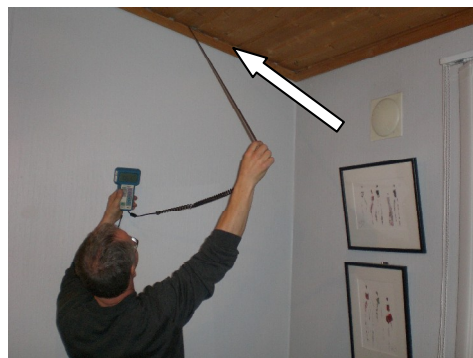
### Bilde 2: Stue.

**Kommentar:**  
Det ble indikert luftlekkasje på 1,2m/s ved himling, merket med markør.  
**Avvik = 1. Bør følges opp.**

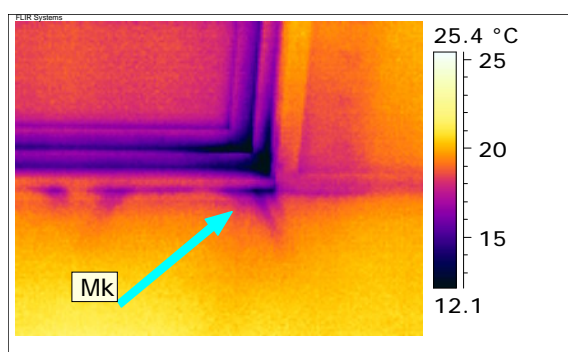
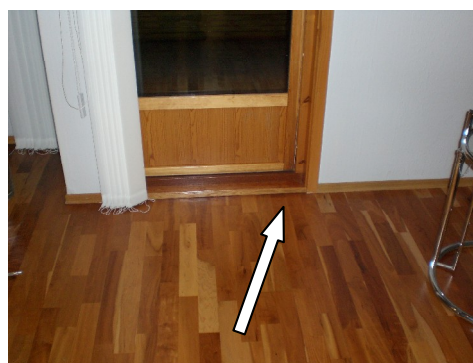
### Bilde 3. Stue.

Det ble indikert luftlekkasje på 1,9 m/s ved fotlist ved fotlist, merket med markør. Det ble også indikert luftlekkasjer ved tilsetning vinduer nedre del, i stue. Dette ble målt opp mot 1,4 m/s.

**Avvik = 2. Må utbedres.**

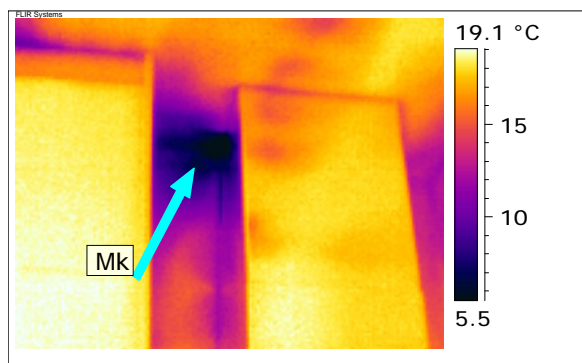
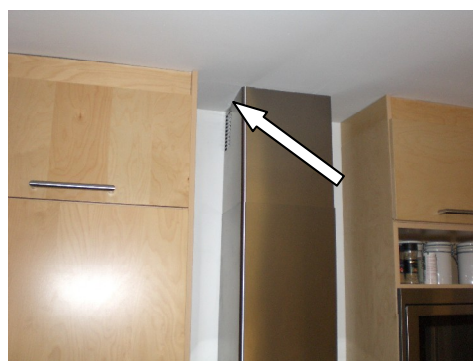
### Bilde 4: Kjøkken.

Det ble indikert luftlekkasje på 6,1 m/s ved kjøkkenhette og overskap, merket med markør.

**Avvik = 2. Må utbedres.**

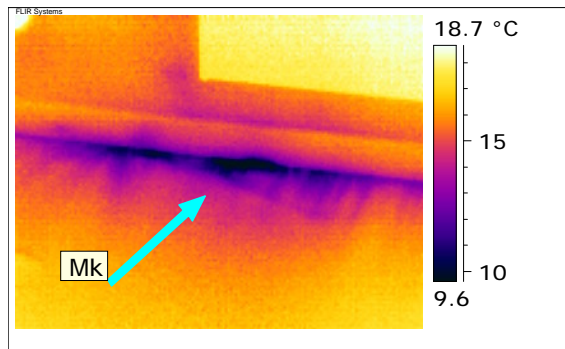
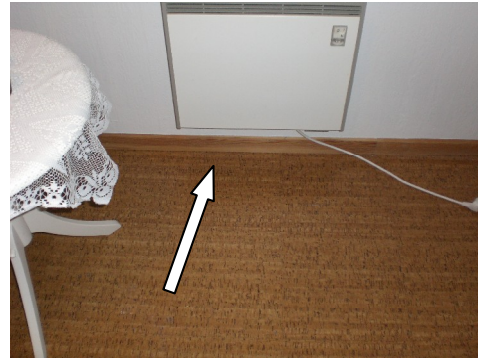
## Bilde 5. Barnesoverom.

Det ble indikert luftlekkasje på 1,5 m/s ved fotlist, merket med markør.

Avvik = 2. Må utbedres.

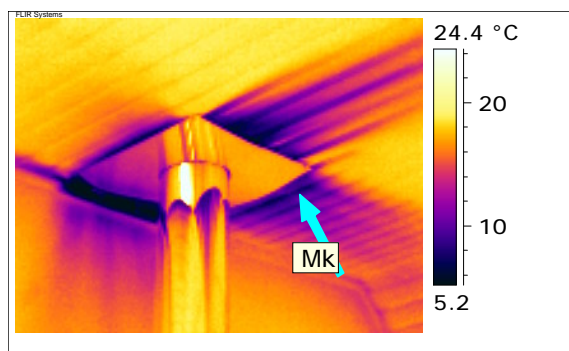
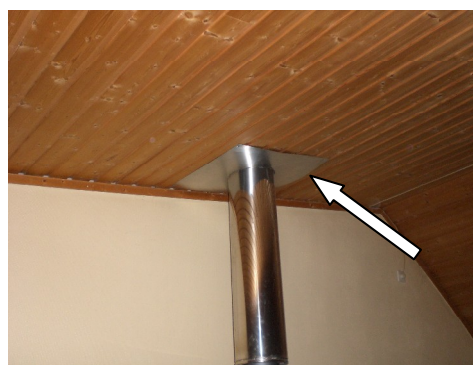
### Bilde 1. Stue.

**Kommentar:**  
Det ble indikert luftlekkasje på 8 m/s ved pipe, merket med markør.  
**Avvik = 2. Må utbedres.**

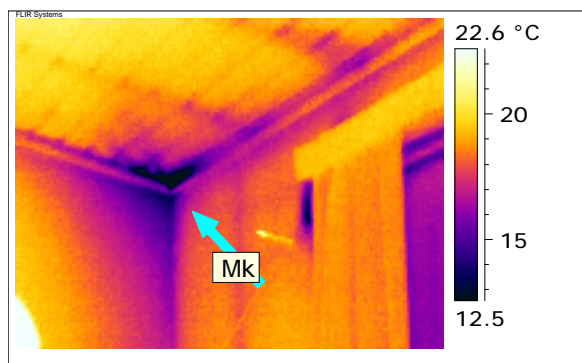
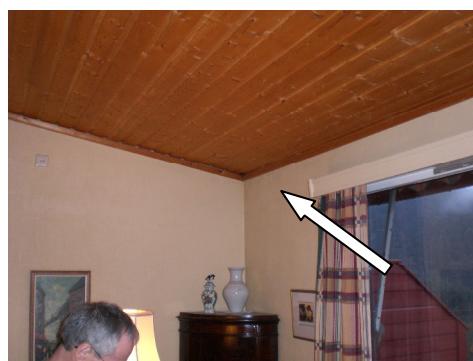
### Bilde 2: Stue.

**Kommentar:**  
Det ble indikert luftlekkasje på 7m/s ved hjørne i himling, merket med markør.  
**Avvik = 2. Må utbedres.**

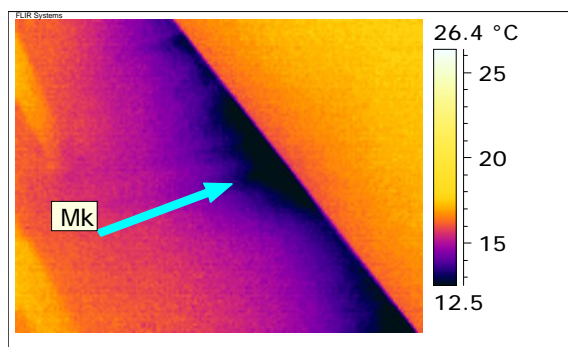
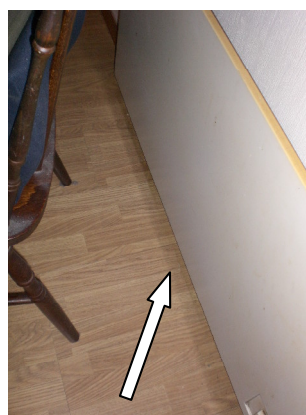
### Bilde 3. Kjøkken.

Det ble indikert luftlekkasje på 1,1m/s ved fotlist ved ovn, merket med markør. Kan oppleves som sjenerende.

Avvik = 1. til orientering.

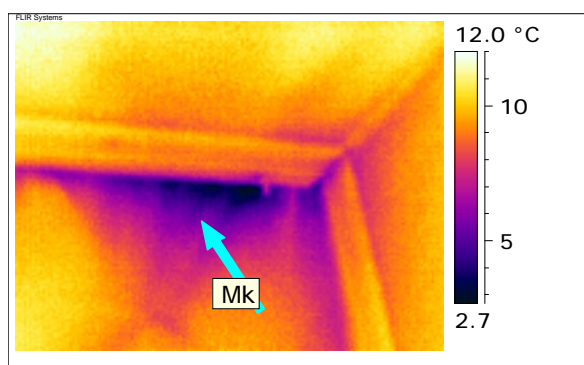
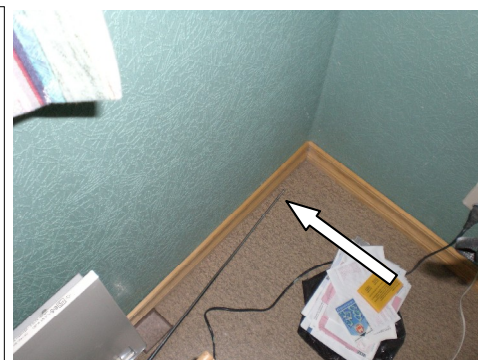
### Bilde 4: Hovedsoverom.

Det ble indikert luftlekkasje på 3,6m/s ved hjørne yttervegg, merket med markør.

Avvik = 2. Må utbedres.

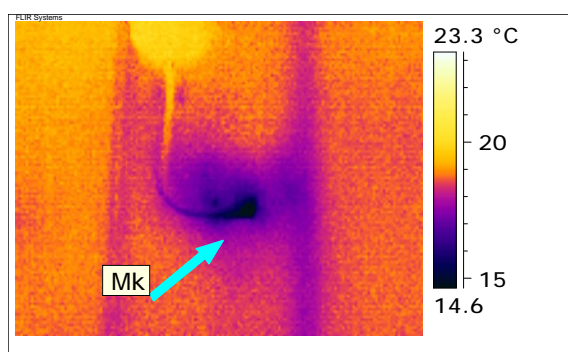
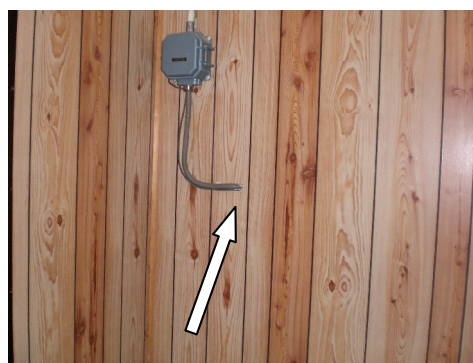
### Bilde 5. Kjellerbod.

**Kommentar:**  
Det ble indikert luftlekkasje på 4,7 m/s ved el inntak, merket med markør.  
**Avvik = 2. Må utbedres.**

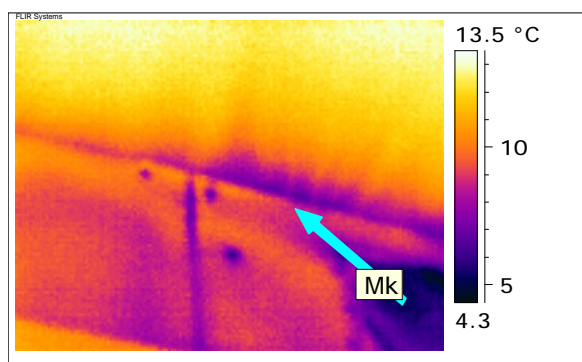
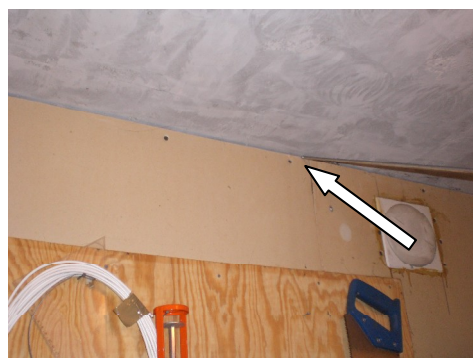
### Bilde 6: Kjellerbod.

**Kommentar:**  
Det ble indikert luftlekkasje på 4,4 m/s ved overgang tak og vegg, merket med markør. Dette går igjen ved alle leiligheter som ble testet.  
**Avvik = 2. Må utbedres.**

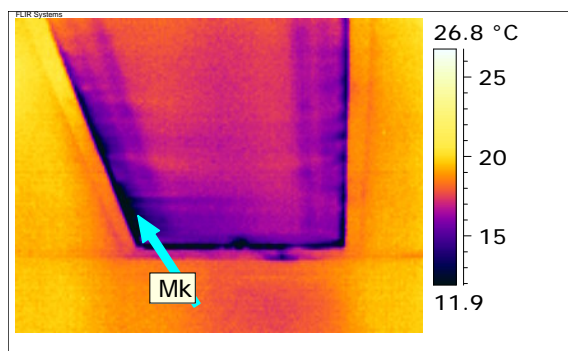
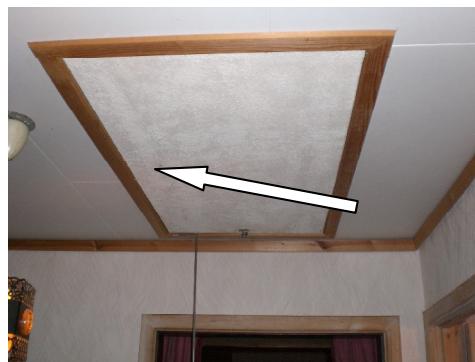
**Bilde 1. Gang i 1 etasje.**

**Kommentar:**  
Det ble indikert luftlekkasje på 2,9 m/s ved pakning, merket med markør.  
**Avvik = 2. Må utbedres.**

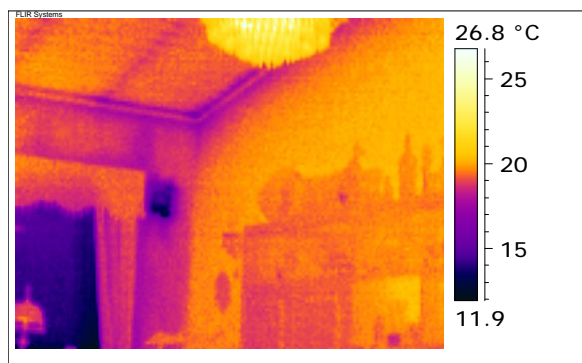
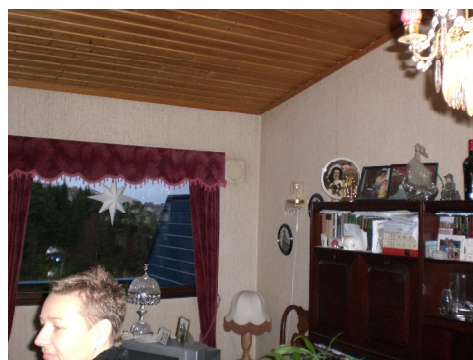
**Bilde 2: Stue.**

**Kommentar:**  
Termografi viser ingen kuldebro på innside av vegg.  
**Avvik = 0.**
