Husby terrasse i Stjørdal

- Rehabilitering til lavenergistandard -

Tor Helge Dokka,
SINTEF Byggforsk

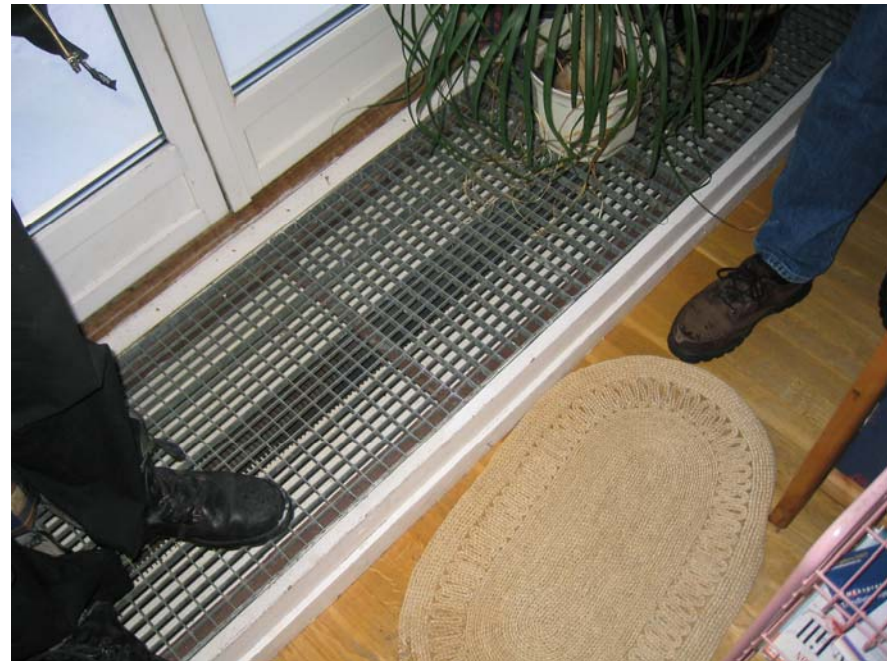
Førtilstand

- Meget dårlig isolerte gavlvegger ($U = 1.5 \text{ W/m}^2\text{K}$)
- Dårlig isolert gulv (mot fjell) og yttertak (terrasse)
- Avtrekksventilasjon uten varmegjenvinning eller kontroll/behovs-styring (overventilasjon)
- Dårlige vinduer og balkongdører ($U = 2.5\text{-}3.0 \text{ W/m}^2\text{K}$)
- Kuldebroer pga. av betongkonstruksjoner
- Ugunstig oppvarmingssystem med dårlig styring
- Frontvegg etterisolert tidligere med 100 mm isolasjon
- Energibruk: 256 kWh/m²år (kun el)
