| Rapport | |
|---|---|
| Rapporttittel<br><b>Rapport etter tilsyn med styring av beredskap, materialhåndtering og vedlikehold av løfteutstyr på Sleipner</b> | Aktivetsnummer<br>001046011 |
| Hovedgruppe<br>T-1 Statoil | Oppgaveleder<br>Aina Eltervåg |
| Deltakere i revisjonslaget<br>Jan Ketil Moberg, Tommy Bugge Hansen, Aina Eltervåg | Dato<br>18.5.-13.8.2015 |

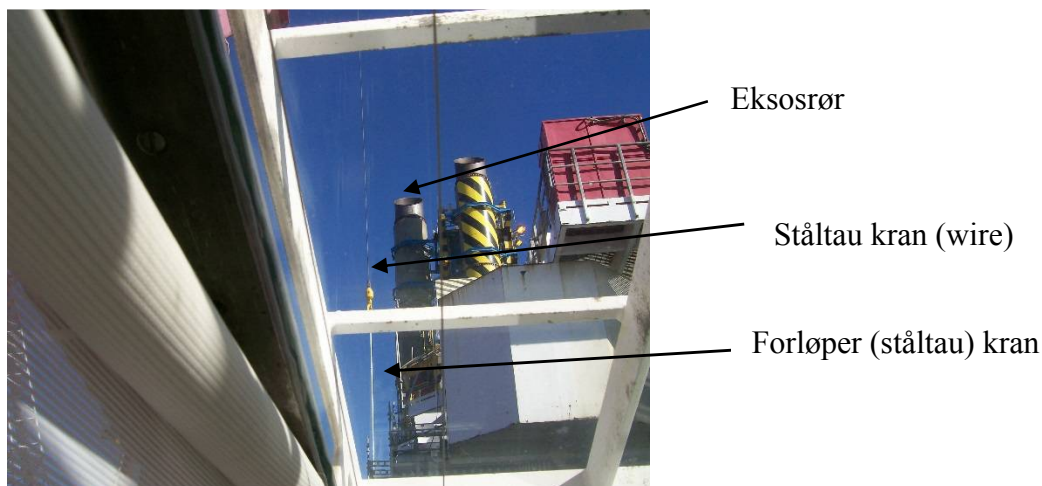
Varmepåkjenningen har ført til smelting av ståltausmøring (grease). Det var synlig grease fra ståltauene på kranbommene. Kran nummer 2 og 3 på Sleipner A er plassert nærme eksosutslipp. Kran nummer 3 ligger nærme eksosutslipp når bommen er lagt i bomkrybben.

Ved MOB-båt håndtering kommer kranenes ståltau nærme varmekildene. Bildet under viser posisjon til ståltau for kran og forløper til MOB-båt før den heises opp.

*Bilde 1. Posisjon ståltau kran ved løft av MOB-båt*

Det er ikke montert termometer i kranbommene i kran 1 og 2 på Sleipner A og Sleipner T. Det ble ikke vist til noen målinger av temperaturer som bom og ståltau hadde blitt utsatt for.

Det er opplyst i intervju at det er skrevet flere notifikasjoner for installasjon av temperaturfølere og beskyttelse.
