FORELØPIG RAPPORT OM ALVORLIG LUFTFARTSHENDELSE VED SVOLVÆR LUFTHAVN HELLE 2. DESEMBER 2010 MED BOMBARDIER DHC-8-103, LN-WIU OPERERT AV WIDERØES FLYVESELSKAP AS

- Type og reg.: Bombardier Inc. DHC-8-103, LN-WIU

Dato og tidspunkt: Torsdag 2. desember 2010 kl. 1818

Hendelsessted: Ca. 1,5 km nord-nordøst for terskelen til rullebane 19 på Svolvær lufthavn Helle (ENSH)(ca. N68°15'22" E14°40'44")

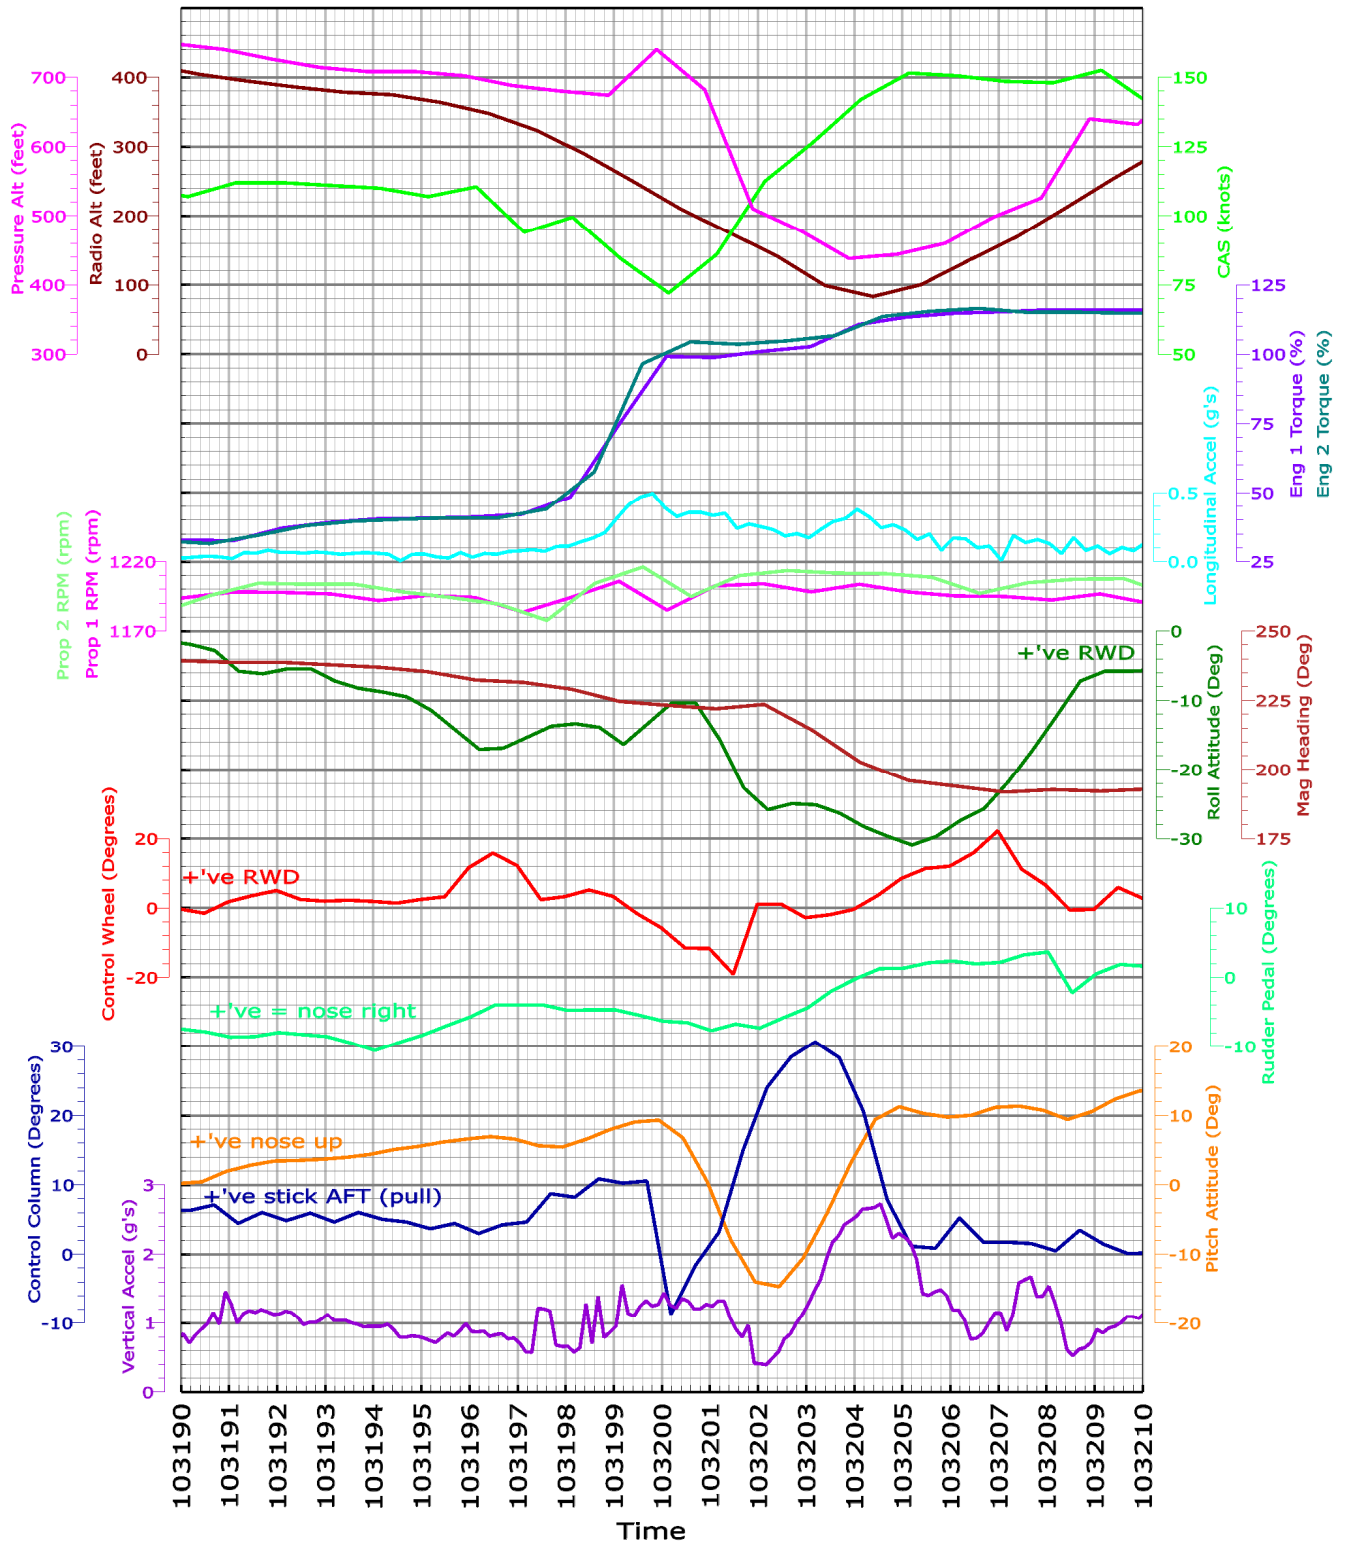
Figure 1: LN-WIU FDR Overview

Based on a review of the relevant flight data from the FDR, as presented in **Figure 1** and **Figure 2**, the following factual observations can be made in chronological order (sample times are in seconds):

- (2) From sample time 103190.0 through 103196.0, the aircraft magnetic heading decreased from 239 to 233°, radio altitude decreased from 409 to 354 ft, and roll attitude decreased from -2° to -16° (LWD), indicating the aircraft was on a circling approach to runway 19. Airspeed is between 107.4 and 110.0 KCAS while the V_{REF} at incident flap setting and estimated weight is 100 KCAS. From the radio altitude during this period, the rate of descent is calculated to have averaged 552ft/min and is consistent with a 3° approach.

- (3) From sample time 103196.1 to 103197.1, the airspeed decreases from 110.5 to 94.0 KCAS. During this period of time, longitudinal acceleration experiences little variation, remaining below 0.1 g while vertical acceleration decreases from 0.9 to 0.6 g.

- (4) At sample time 103197.0, engine 1 and 2 torque are both at 42.0% and increase to 97.5% and 99.9%, respectively 3.0 seconds later. Normal engine torque operating range is 0-97.5%. Correspondingly, longitudinal acceleration is seen to increase from 0.1 to 0.5g during this period. Left and right elevators are at 6.0° and 2.2° respectively and ramp up to 9.8° and 6.3° 2.3 seconds later.

- (5) At sample time 103198.1, the speed has risen to 99.4 KCAS, but begins dropping rapidly. Pitch attitude is 5.9° nose up and increasing. The vertical acceleration is 0.6 g.

- (6) At sample time 103199.3, the elevators travel TED for approximately 1.0 second before reversing sharply.
- (7) At sample time 103199.8, airspeed drops below 76.5 KCAS, the estimated stall speed for the aircraft based on the AFM at the incident flap settings and estimated weight. The aircraft remains below the declared stall speed for approximately 0.7 seconds, decelerating to its lowest point of 72.0 KCAS at 103200.1. According to the AFM, V_{MCL} for the aircraft is 74.0 KCAS.

- (8) At sample time 103199.9, the pitch attitude is 9.3° nose up and begins dropping.
- (9) Between sample time 103200.3 and 103203.3, the left and right elevator deflections move TEU from -4.4° and 1.7° to 20.9° and 17.7° respectively. Speed increases from 72.7 to 127.7 KCAS while the rate of descent is calculated to be 2240ft/min over this span of time

- (10) Between sample time 130201.9 and 103202.2, vertical acceleration is 0.4 g during which the pitch attitude is between 14.0 and 14.4° nose down.
- (11) The lowest nose down pitch attitude of 14.7° is reached at sample time 103202.4 and begins nosing up.

- (12) From sample time 103202.5 to 103204.9, the pitch attitude increases from 14.3° nose down to 11.2° nose up where it steadies. At sample time 103203.3, the elevator deflections begin to reduce.

- (13) At sample time 103203.2, engine torque, having slowly increased over the previous 3.2 seconds to 104-5% now begins to ramp up. By sample time 103205.7 it is at 116% and remains at around 115% for the remainder of the analysis. Cautionary range for engine torque is 97.5-112.5%. During the interval which the torque is ramped up, airspeed climbs from 127.7 to 151.0 KCAS. V_{FE} at flap 15 is 148 KCAS according to the AFM.

- (14) At sample time 103204.4, the minimum radio altitude of 83 ft was reached.
- (15) At sample time 103204.5, the vertical acceleration reaches the maximum incident value of 2.7 g. According to the AFM, the maximum maneuver load limit with flaps extended is 2.0 g (2.5 g with flap retracted).

- (16) Between sample time 103204.4 and 103208.4, radio altitude increases from 83 to 212 ft at an average calculated rate of climb of 1935 ft/min. Airspeed settles at around 150 KCAS beginning at 103205.1 and the pitch attitude reaches 11.3° nose up and settles. The left and right elevator deflections settle at 3.9° and 0.7°, respectively, beginning at 103205.3, varying no more than 2° for the remainder of the analysis.

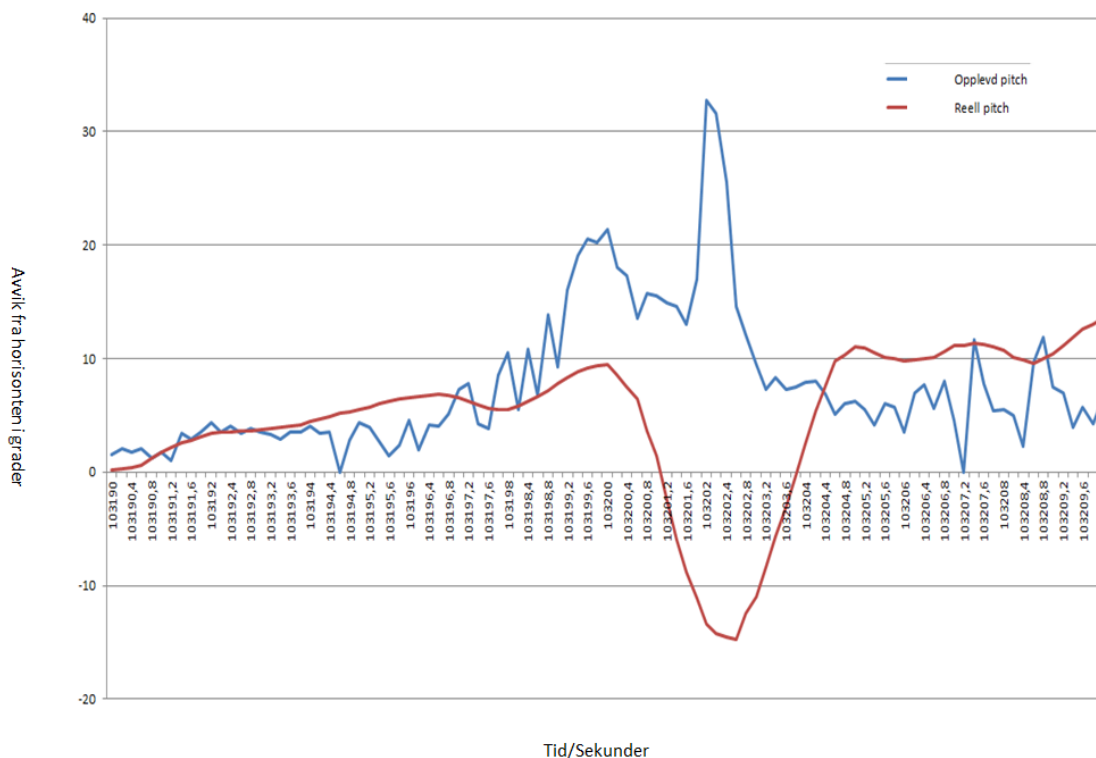
Figur 2. Reell pitch versus opplevd pitch (resultantkraften) i grader avvik fra horisonten (0)

I figur 2 er flyets reelle pitch (hentet fra flyets flight data recorder) under hele hendelsen plottet sammen med mulig opplevd pitch, basert på utregninger av resultantkraften. Resultantkraften antyder opplevd pitch nese opp under hele hendelsen, med økende tendens av nese opp inn mot øyeblikket hvor flyets stikke ble beveget forover (sekund 103199). Flyets reelle pitch begynte så å synke og var på det laveste nese ned ca. -15 grader. Samtidig økte resultantkraften og antydet nese opp med mer enn 30 grader på det høyeste (sekund 103202). Se figur 2.

Ut i fra tilgjengelige data viser foreløpig analyse at forholdene lå til rette for at PF kan ha opplevd en somatogravisk illusjon, både i fasen før han rettet stikka fremover (sekund 103199) og mens flyet akselererte med nesene ned mot havoverflaten (sekund 103200-103202). Dette kan ha påvirket ham til å holde nesene lavere enn han hadde gjort med gode visuelle referanser. Styrmannens oppfattelse av situasjonen ville sannsynligvis i mindre grad vært preget av illusjonskreftene, da han i større grad
