**Granskingsrapport
COA INV
Intern ulykkesgransking**

Kondensatlekkasje på Gudrun 18.2.2015

Klassifisering: Intern	Status: Endelig (frigitt)															
Rapport nr.: A 2015-4 DPN L1	Dato: 13.5.2015															
Utløpsdato: 13.5.2025	Synergi nr.: 1431597															
<p>Kortfattet beskrivelse:</p> <p>Om morgenen onsdag 18.2.2015 ble det registrert kraftig støy og vibrasjoner på Gudrun. Etter kort tid ble det bekreftet gass i prosessmodulen, M30. Kondensat hadde lekket ut i M30L og medført spredning av gass i modulen. Lekkasjen skyldtes en sprekk med 2 mm åpning i en 2" trykkutjevninglinje ved kondensatutløpet fra 1. trinn separator.</p> <p>Tennkildeutkopling, trykkavlastning, nødavstengning og deluge ble utløst automatisk.</p> <p>Beredskapsorganisasjonen på Gudrun og West Epsilon mønstret i henhold til instruks. Etter en og en halv time var lekkasjen fettet og situasjonen ble rapportert som avklart.</p> <p>Ingen personer kom til skade i forbindelse med hendelsen. Antall personer på Gudrun og West Epsilon var henholdsvis 26 og 97.</p> <p>Faktisk lekkasjerate er beregnet til ca. 8 kg/s. Produksjonen på Gudrun var nedstengt i 23 dager som følge av kondensatlekkasjen.</p> <p>He

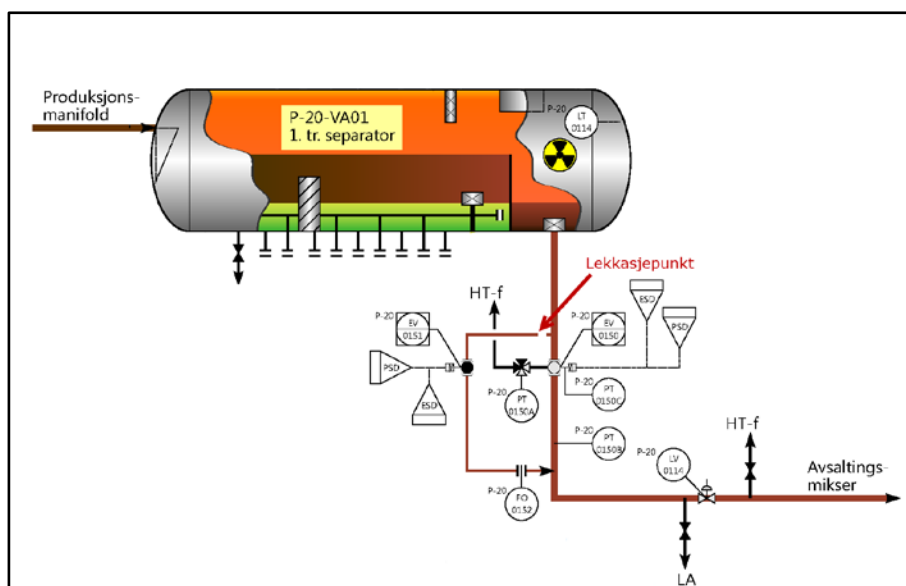
Figur 1-1 Skisse som viser punkt for kondensatlekkasje sammen med rørsystem og utstyr

Om morgenen onsdag 18.2.2015 ble det registrert kraftig støy og vibrasjoner på Gudrun. Etter kort tid ble det bekreftet gass i prosessmodulen, M30. Kondensat hadde lekket ut i M30L og medført spredning av gass i modulen. Lekkasjonen skyldtes en sprekk med 2 mm åpning i en 2" trykkutjevningsslinje ved kondensatutløpet fra 1. trinn separator. Lekkasjepunktet er vist i **Figur 1-1** og **Figur 1-2**.

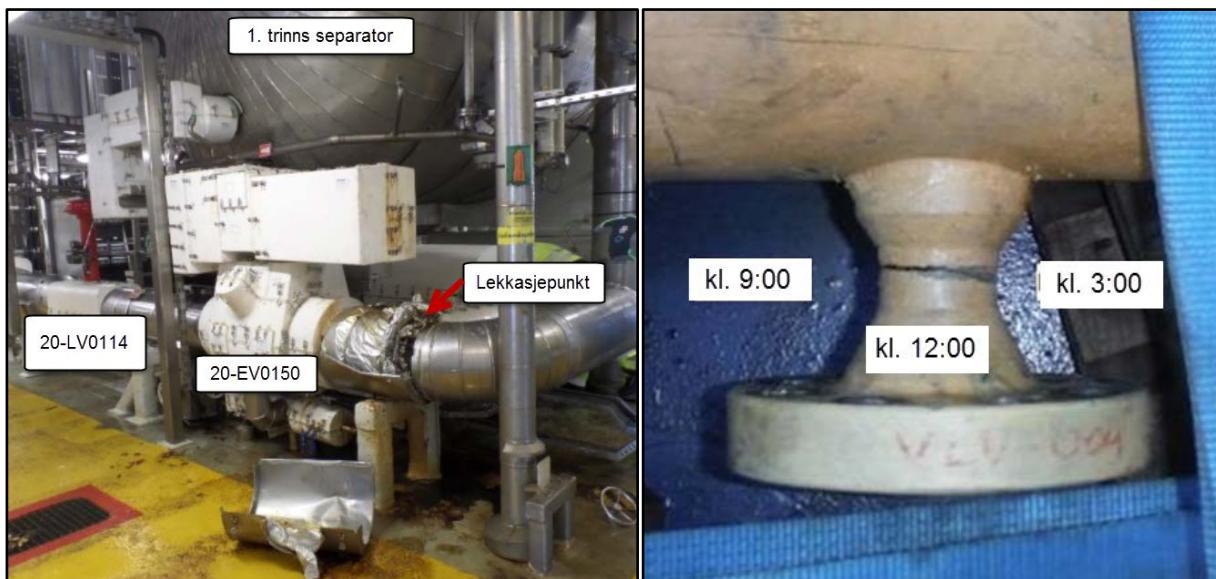
Figur 1-2 Bilde av lekkasjepunkt i M30L

Den utløsende årsaken til kondensatlekkasjen var en sprekk i 2" trykkutjevninglinje ved kondensatutløpet fra 1. trinn separator. Materialtekniske undersøkelser konkluderte med at bruddet oppstod som følge av utmatting og overbelastning.

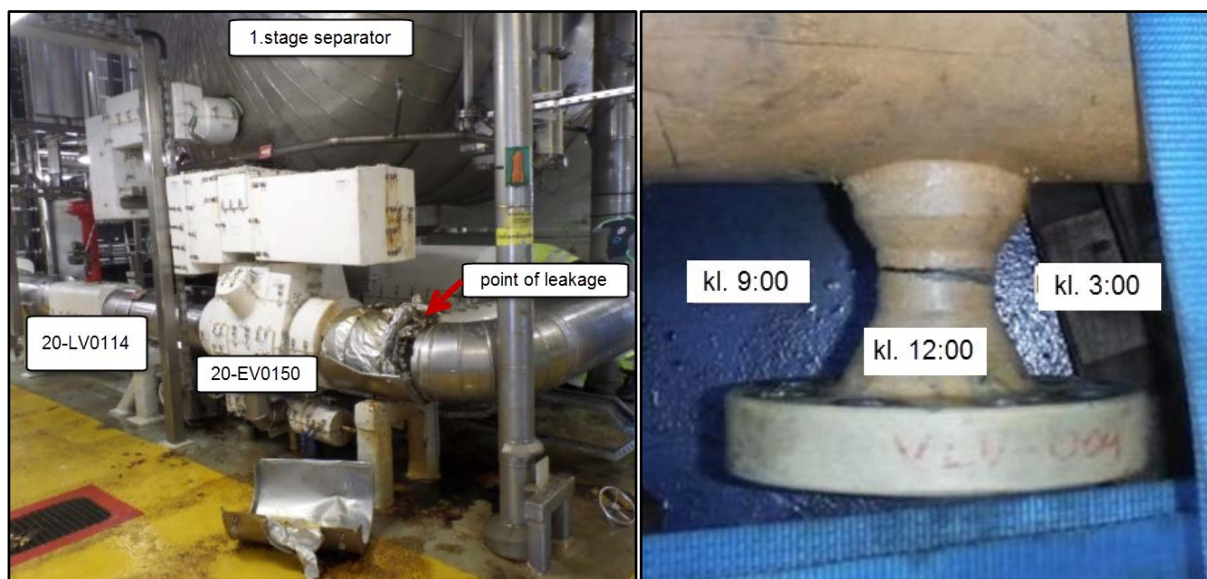
Figure 2-2 Images of point of leakage in M30L

On the morning of Wednesday 18 February 2015 loud noise and vibrations were registered on the Gudrun installation. After a short time gas was confirmed in process module, M30. Condensate had leaked out into M30L resulting in gas dispersion in the module. The leakage was due to a crack with approx. 2 mm opening in the 2" pressure leveling line at the condensate outlet from 1. stage separator. The point of leakage is shown in **Figure 2-1** and **Figure 2-2**.

The immediate cause of the condensate leakage was a crack in 2" pressure leveling line at the condensate outlet from 1.stage separator. Material examination concluded that the fracture occurred as a result of fatigue and overload.

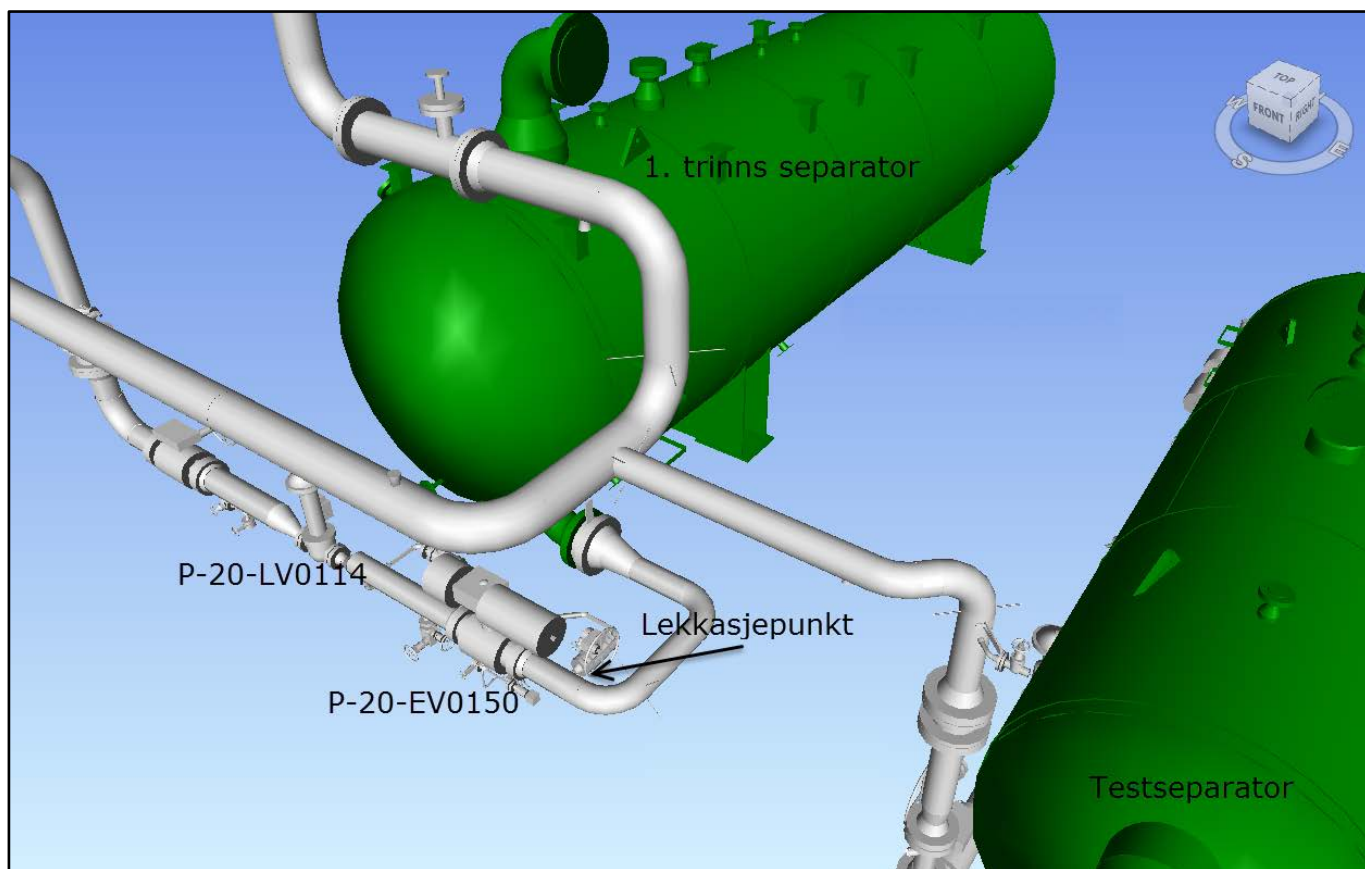
Figur 4-4 Skisse av lekkasjepunkt

Hendelsen fant sted i prosessmodulen M30 på "Lower Mezzanine Deck" ved kondensatutløpet til 1.trinns separator (20-VA01). Modulen er markert i rødt i **Figur 4-2** og området er vist i **Figur 4-3**. Plassering av lekkasjepunktet i forhold til testseparator og 1. trinns separator er vist i **Figur 4-4**.

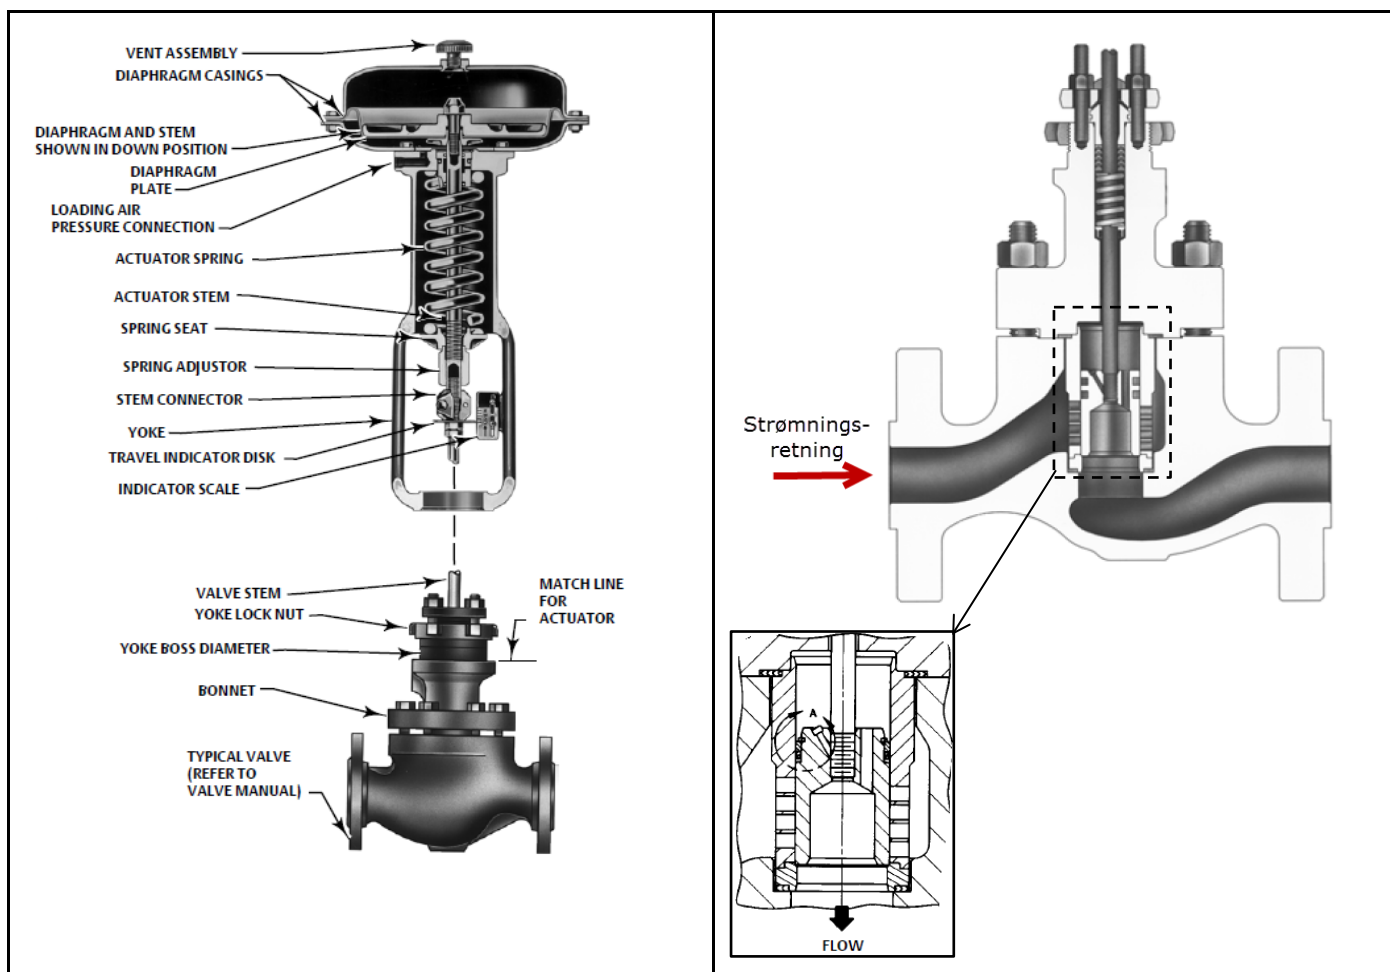
Figur 4-8 Prinsippskisse av nivåreguleringsventil 20-LV0114

Denne ventilen feilet under driftsforstyrrelsene 14.12.2014, 25.1.2015 og under hendelsen 18.2.2015.

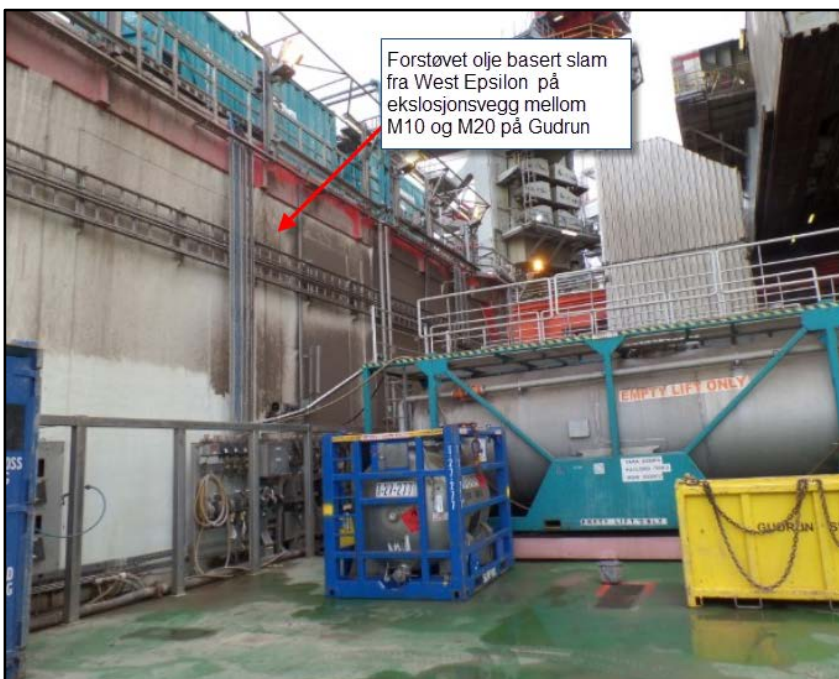
Figur 6-2 Forstøvet oljebasert mud gikk over vindvegg mot Gudrun

Ved klargjøring på West Epsilon for innstenging av brønn ble borestrengen rotert uten sirkulasjon gjennom "washpipe". Etter at mudpumper ble startet i forbindelse med normalisering lakk det i pakningen rundt "washpipe". og en sky av forstøvet oljebasert mud gikk over vindvegg mot Gudrun. Dette er vist i **Figur 6-2**. Noe landet på Gudrun og noe gikk til sjø. Personell på West Epsilon anslo at mengden som gikk til sjø var mindre enn fem liter, og utslippet ble derfor ikke varslet til myndighetene. Utslippet ble registrert i Statoil Synergi 1431734 og NAD Synergi 1136651. Oljebasert mud er klassifisert som rødt kjemikalie.

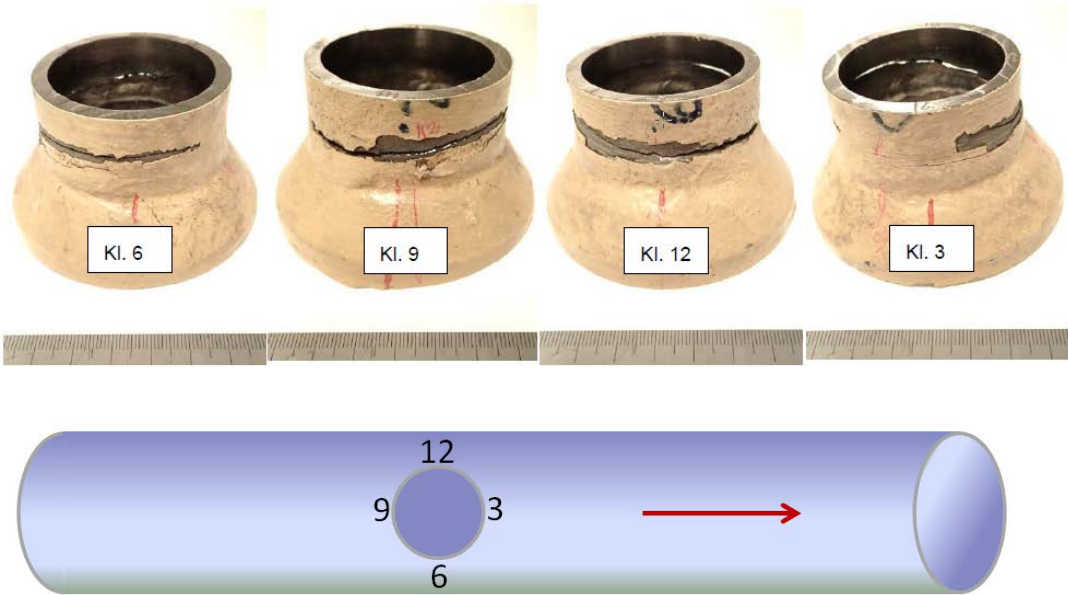
Årsak	Beskrivelse
Utløsende årsak	
Sprekk i 2" trykkutjevninglinje tilhørende 20-EV0150	<p>Lekkasjepunktet for kondensat var en sprekk i 2" trykkutjevninglinje tilhørende nødavstengningsventil 20-EV0150 ved kondensatutløpet fra 1. trinn separator som vist i Figur 1-1.</p> <p>Målinger gjort under materialtekniske undersøkelser av bruddstedet har vist at sprekkåpningen var på sitt største omtrent midt i sprekkenes lengde. Det er her man har antatt at initieringsområdet for sprekkveksten har ligget (klokkeposisjon ca. 10:30). Maksimal sprekkåpning ble målt til ca. 2 mm. Sprekken utgjorde ca. 90 % av den totale røromkretsen. Området rundt klokkeposisjon 03:00 utgjorde området uten sprekk. Bilder av lekkasjepunktet samt en skisse av hvordan klokkeposisjonene er relatert til hovedrør og strømningsretning er vist i Figur 7-2 under. For mer informasjon vises det til rapport fra materialtekniske undersøkelser i App H.</p> <div data-bbox="395 907 1468 1500" style="text-align: center;">

</div> <p>Figur 7-2 Bilde av lekkasjepunktet for kondensat</p> <p>Den utløsende årsaken til kondensatlekkasjen var en sprekk (rundt ca. 90 % av omkretsen, maks åpning ca. 2 mm) i 2" trykkutjevninglinje tilhørende 20-EV0150.</p>

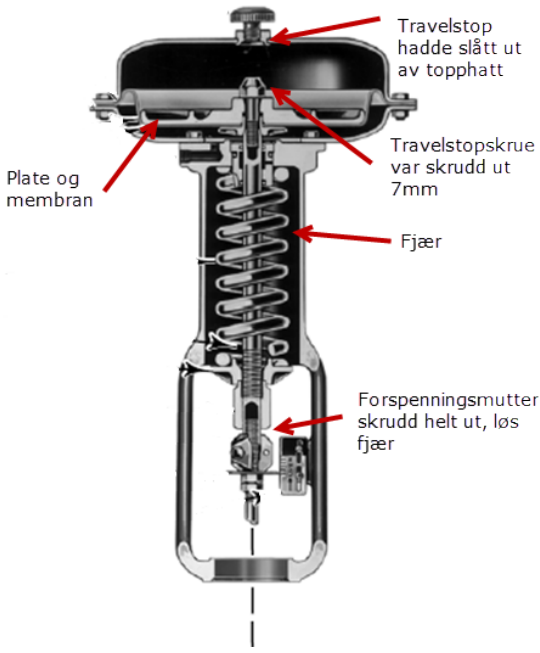
Årsak	Beskrivelse
Bakenforliggende årsaker	
	<p>Travelstoppskrue på toppen av aktuatorspindel, som også holder plate og membran sammen og tett, hadde skrudd seg ut 7mm. Dette begrenset ventilåpning og førte til luftlekkasje ut av aktuator.</p> <p>I praksis var aktuatoren helt ute av funksjon.</p> <p>Som en konsekvens av dette svingte 20-LV0114 mellom 36-76 % åpen. Frekvens var på ca. 1Hz, som medførte hurtige og høye ratevariasjoner, varierende strømningskrefter og trykkpulser i rørsystemet.</p> <p>Dette er ytterligere beskrevet i App D og App J.</p> <div data-bbox="710 862 1252 1512" style="text-align: center;">

</div> <p>Granskingsgruppen mener at denne perioden med hurtige sykler med stor sannsynlighet har forårsaket overbelastningen som førte til bruddet.</p> <p>Tap av styring på nivåreguleringsventil 20-LV0114 har ført til gjentakende kraftige vibrasjoner og slag i rørsystemet som følge av strømningsinduserte krefter utover design.</p>
