# Erfaringer fra Nittedal

# Døli pleie- og omsorgssenter

# Alt for mange feil i byggebransjen

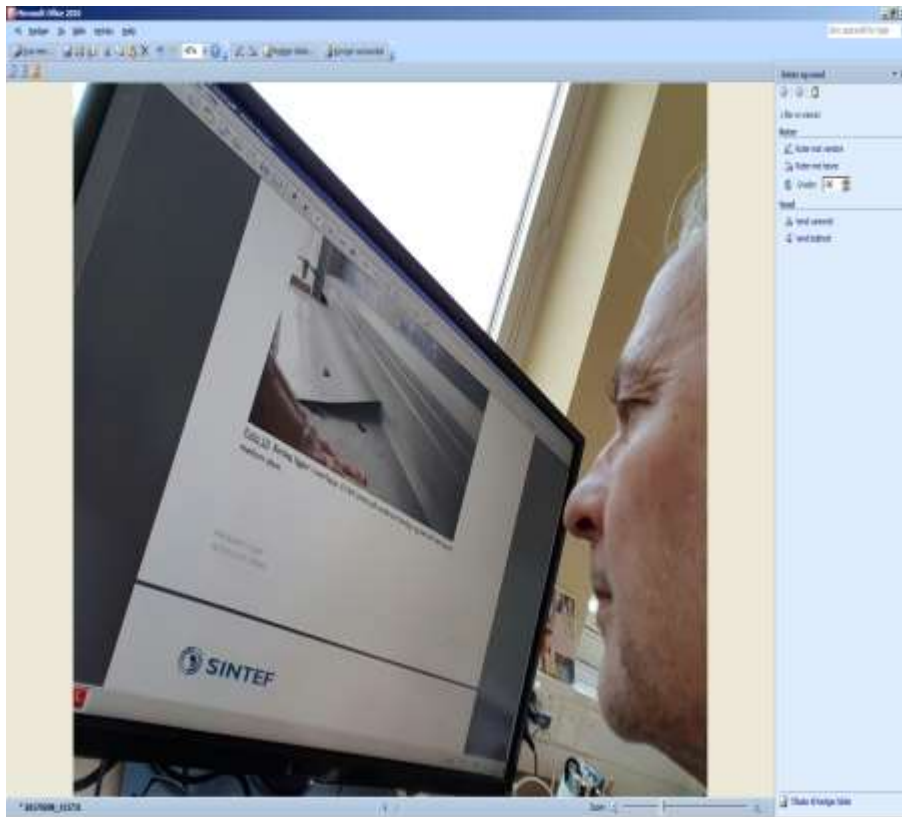
- Beslagsløsning ved overgang balkong, mot vindusfasade.
- Ett lett pres på underste beslag, og det blir åpent mellom dem.

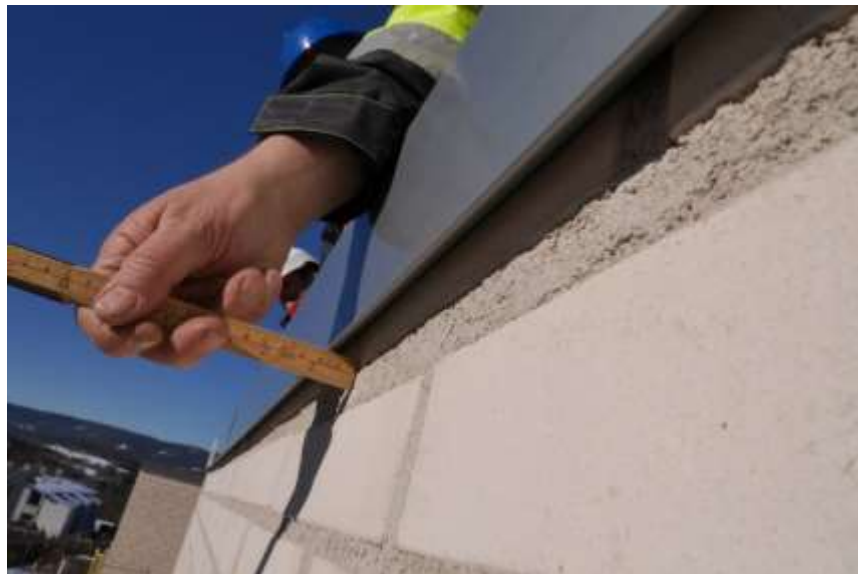
# Mangelfull utlufting mot gesims

- Parapetbeslag som ligger helt inntil teglvegg, og det blir dermed ingen mulighet for lufting i toppen av veggen.

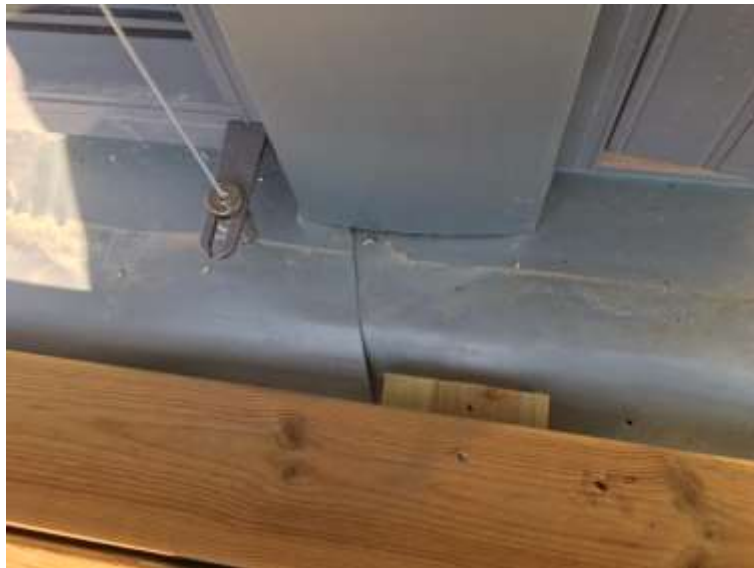
# Overgang balkong/yttervegg m/dør

- Beslag ligger bare med overlapp, hvilket gjør at vann kan renne inn under beslaget

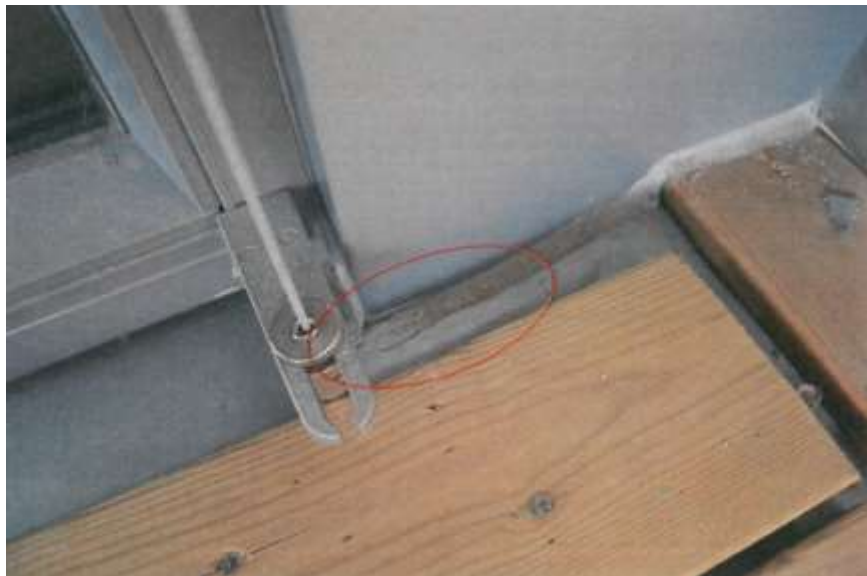
# Overgang balkong/yttervegg m/dør

- Det er benyttet fugemasse for å «tette» beslagene. Her løsner fugemassen fra beslagene
- Hva med standardens krav til 50-års levetid?

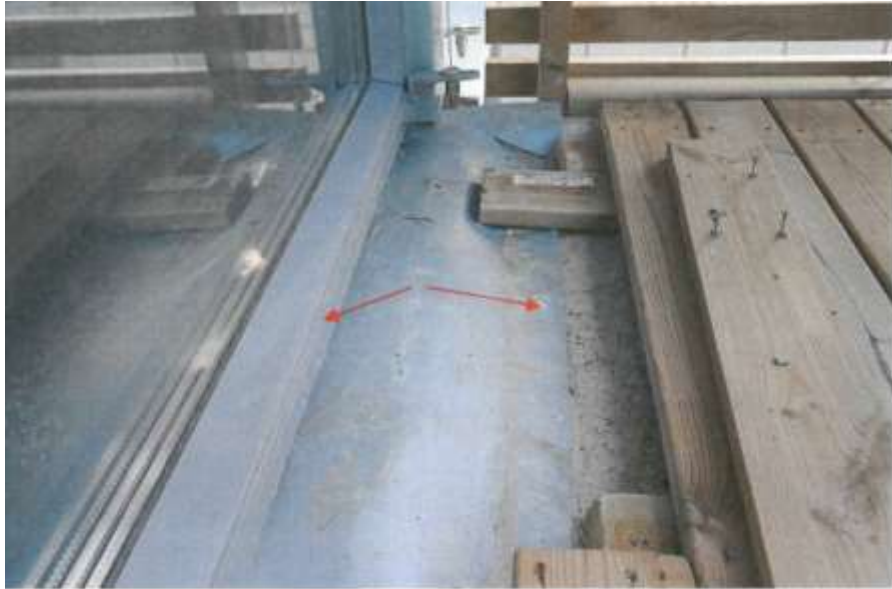
# Balkong; overgang mot yttervegg

- Beslag er buet og det resulterer i fall begge veier, både inn mot vegg og ut mot balkong.
- Balkongen (betong-elementene) ligger for høyt, i forhold til gulvet innenfor.

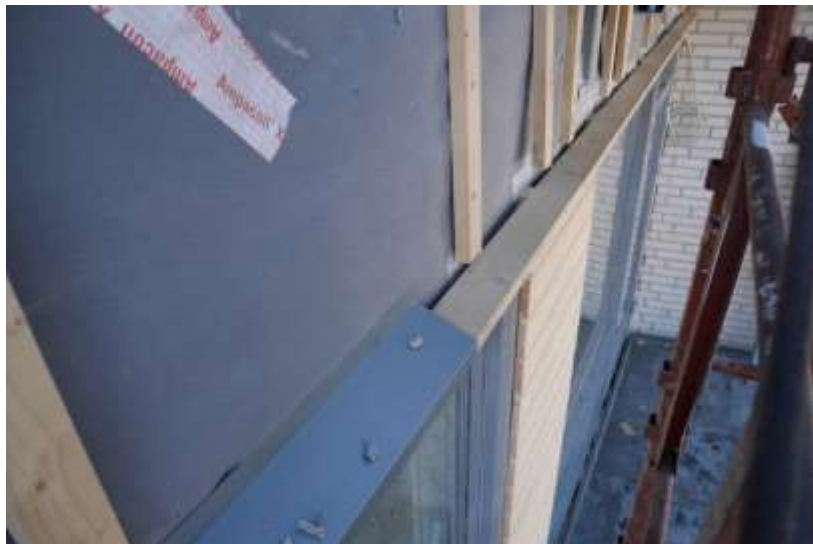
# Vannbrett over vindu (mangelfull løsn.)

- Vannbrett beslag over vindu er montert på utsiden av vindsperreduken.
- Sintef Byggforsk anviser en der beslaget føres opp bak vindsperreduken, jf fig. 241a i byggdetaljblad nr 532.701

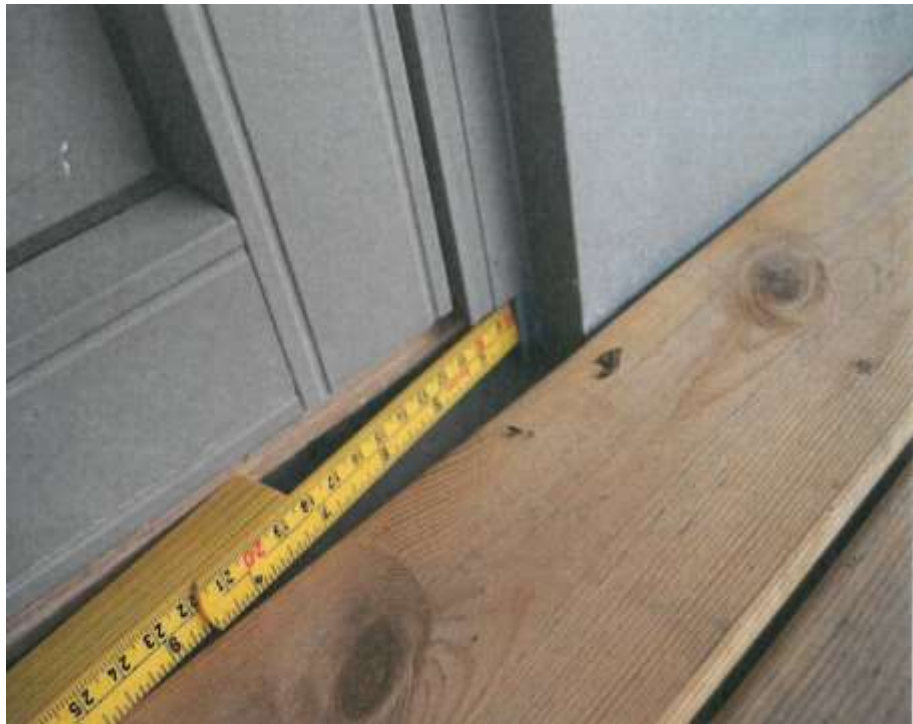
# Overgang balkong/balkongdør

- Her er det åpning inn bak beslaget.

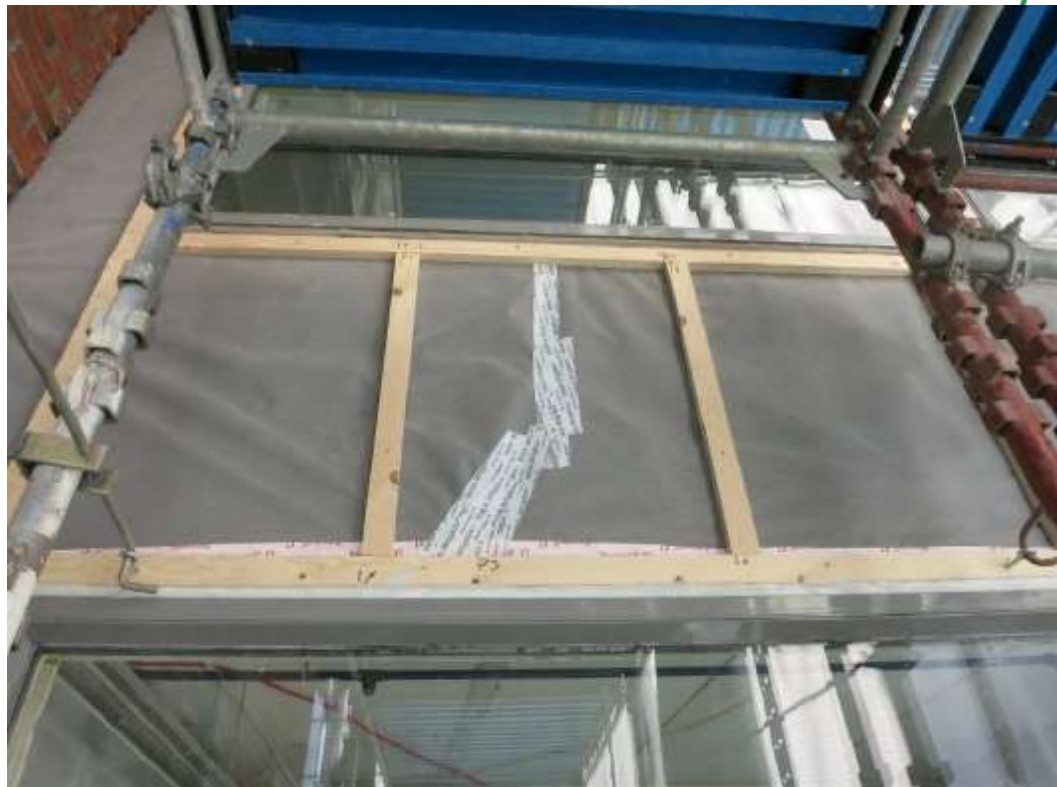
# Yttervegg, før teglforblending

- Det er montert liggende trekledning på veggen. De horisontale lektene ligger slik at det ikke blir lufting og drenering.

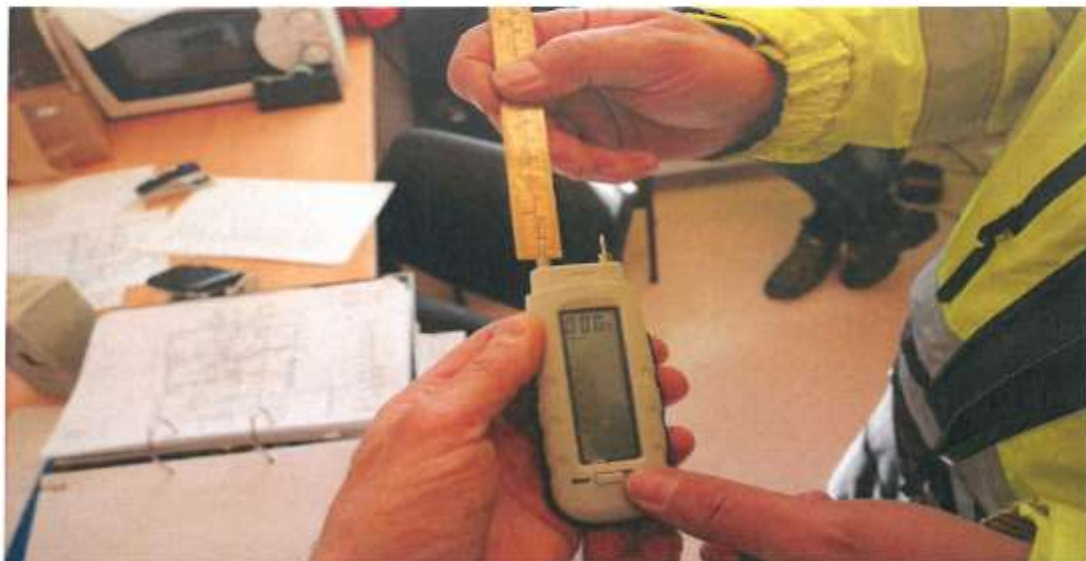
Foto 21. Ved forrige befaring den 21. april 2016 ble det opplyst om at fuktmålingen er utført med fuktmåler som vist på foto over (før lukking av veggene). Denne fuktmåleren har måledybde på ned til ca. 10mm. Målingen utført med denne måleren kan kun betraktes som en indikasjonsmåling. Fuktmåling i stenderverk og bunnsviller må gjøres med hammerelektroder slik at man får målt inni treverket. Vi viser til nærmere beskrivelse av fuktmåling i Bygghandboken 474.531 "Fuktmåling i bygninger. Instrumenter og metoder".

Det må gjennomføres kontrollmåling med kalibrert måleutstyr med hammerelektrode på noen tilfeldige utvalgte steder.

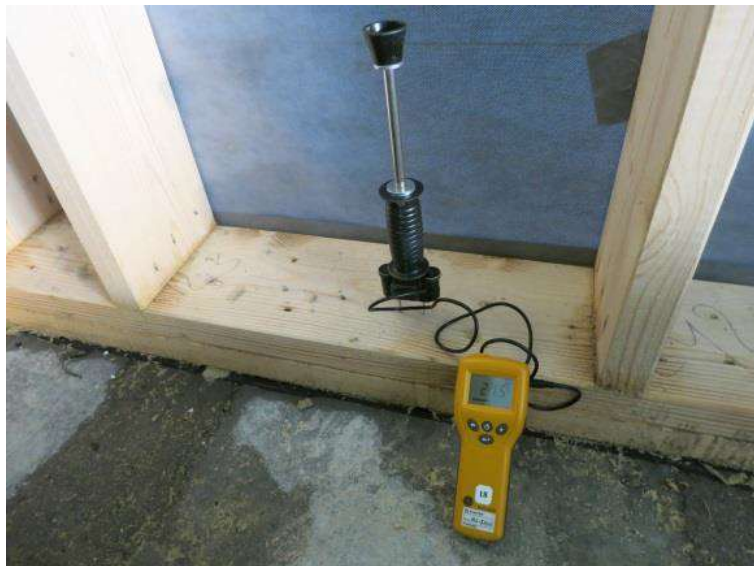
# Fuktmåling – m/riktig måleutstyr

- *SINTEF Byggforsk* gjennomførte vinteren 2016 fuktmålinger på plassen.
- De konkluderte med at ytterligere bygg-tørk måtte igangsettes, og gjennomføres regelmessig kontroll.

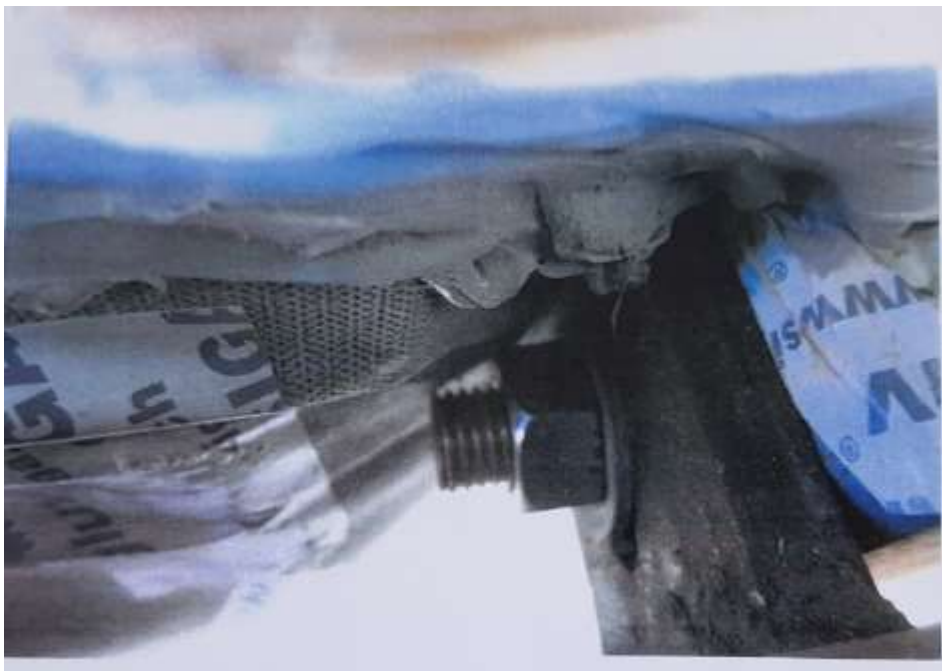
# Innfesting uten korrosjonsbeskyttelse

- Innfesting for balkong

- Til tross for kontraktskrav om varmforsinket stål for utvendig stål ble balkonginnfestingen etablert uten krevet behandling.

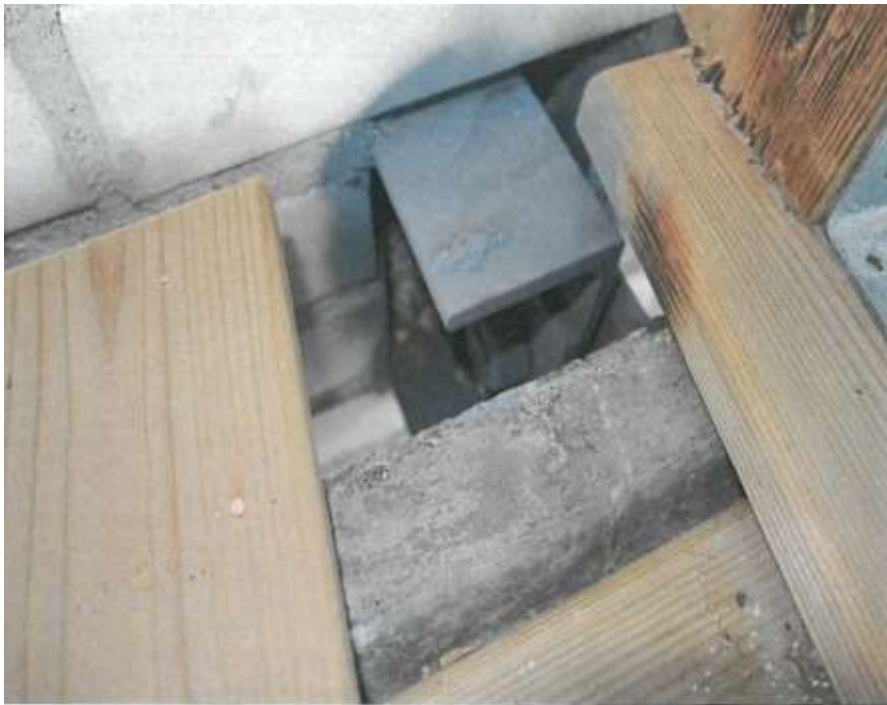
# Mangelfull korrosjonsbeskyttelse

Korrosjonsbeskyttelse i form av spray er påført (der man kommer til) i etterkant
