# Lukt og smak i drikkevann

Hvilke stoffer er det - hvor kommer de fra - og  
hva kan man gjøre med problemet?

Et eksempel fra Åfjord kommune

**Bjørnar Eikebrokk, SINTEF**

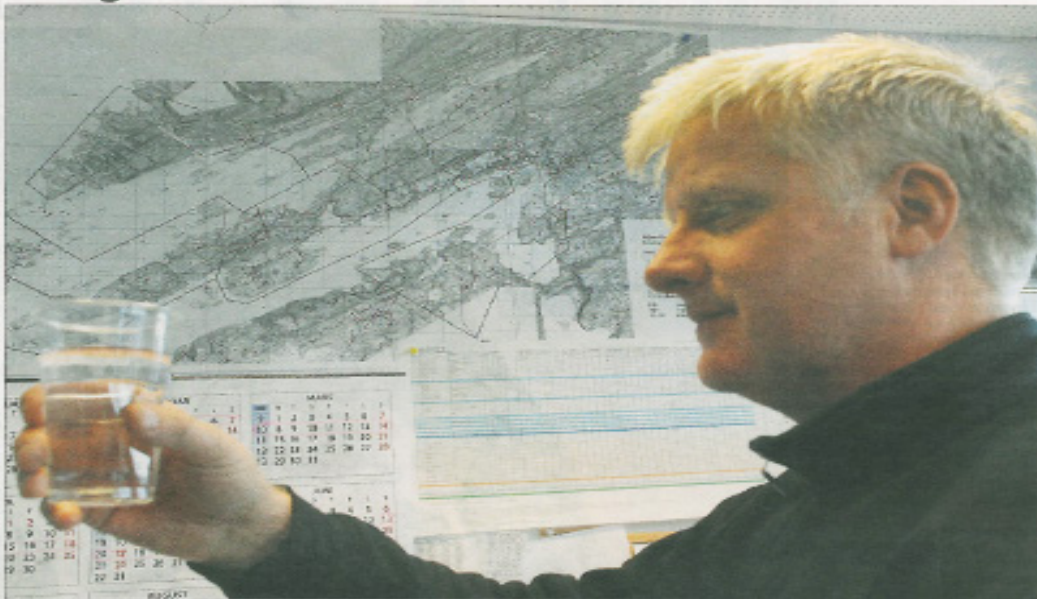
**GLASSKLART** men ikke god smak og luktevannprøver fra Stordalen Vassverk blir nå analysert i Frankrike som et av mange forsøk på å komme til bunns i mysteriet, forteller Magne Sildeth.

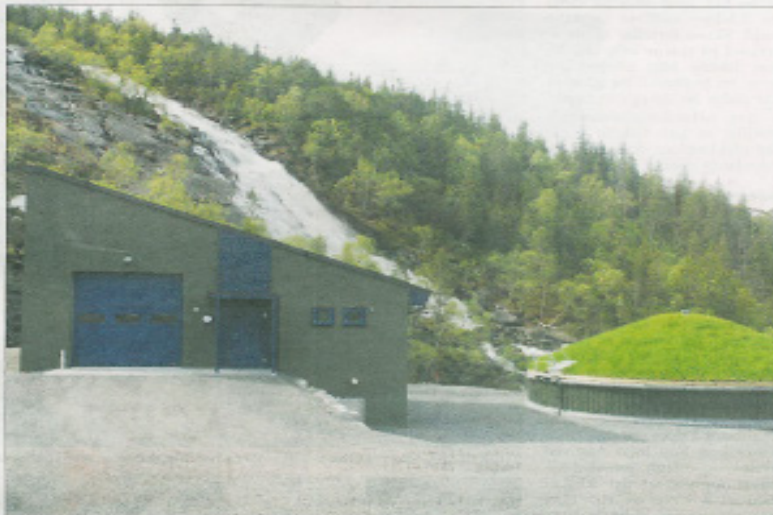
**STORDALEN VASSVERK** med høydebasseng og renseanlegg. Av en eller annen merkelig grunn har rensedvann herfra uspettlig lukt og smak.

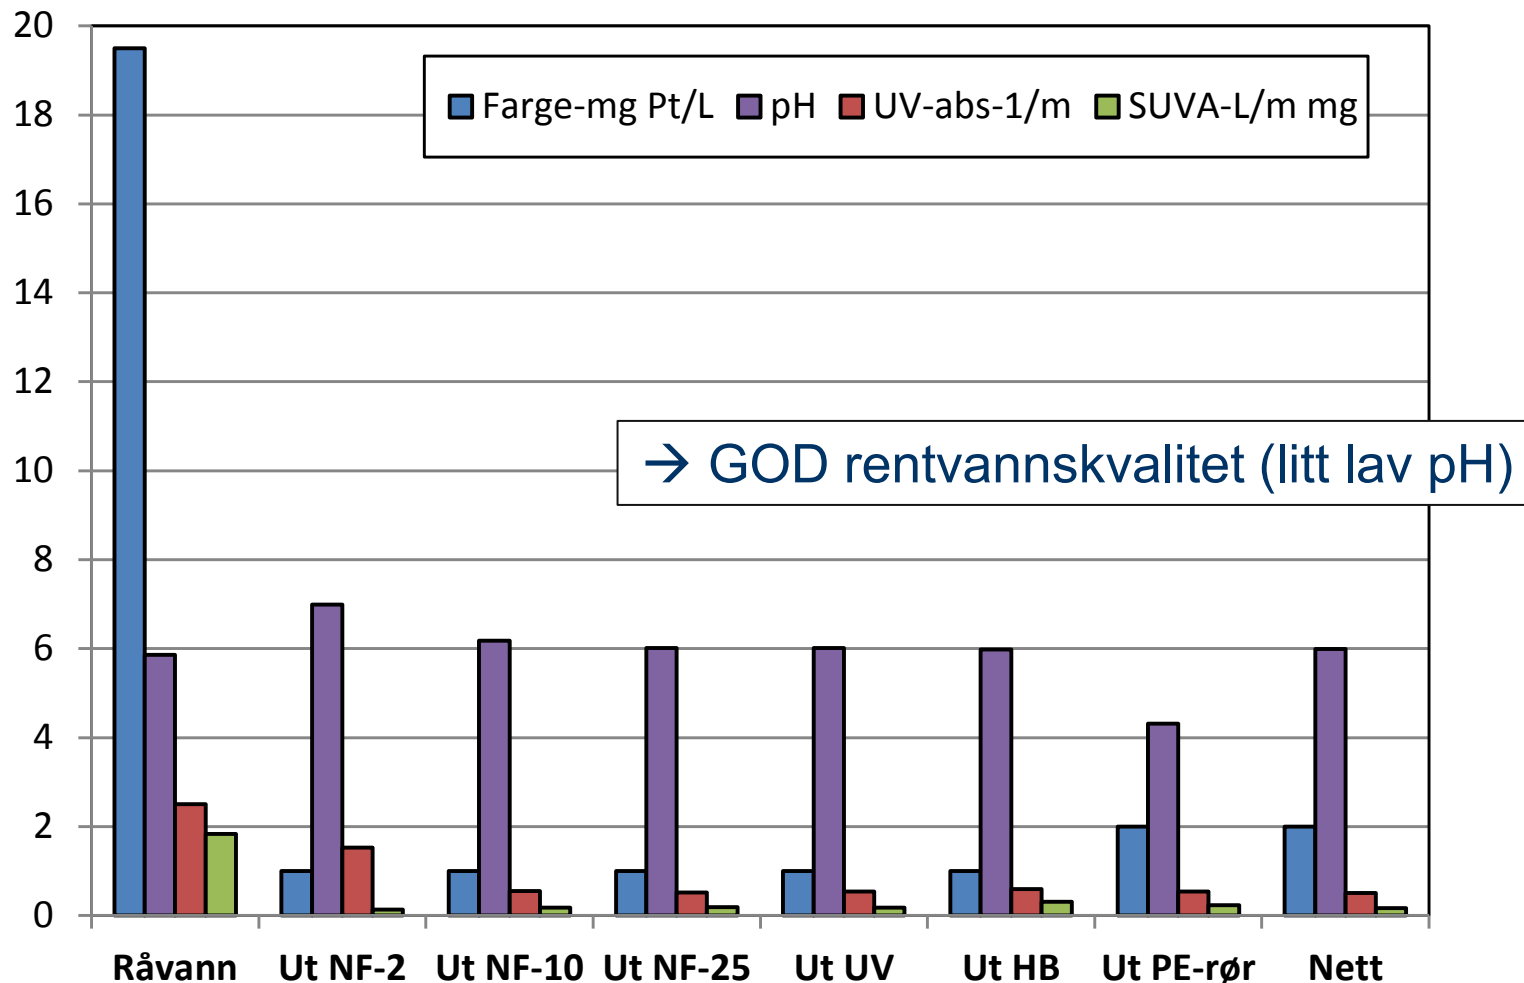
## SINTEF-analyseresultater: Farge, pH, UV-abs, SUVA (Mai 2011)

1. Vannbehandlingen er effektiv: Høy renseeffekt og lave innhold av TOC, DOC (særlig VHA og SHA), farge, UV-abs, og ATP. Men pH er lav (ca 6)
2. Klorskyllingen av membranen skaper mye CHA (via oksidasjon av VHA) som går gjennom membranen de første minutter etter avsluttet klorskylling. Også TOC, BDOC, og nivået av fritt klor er da relativt høye. Men etter 10 min er konsentrasjonene tilbake på lave nivåer
3. Ved tidspunktet for start vannproduksjon (25 min etter avsluttet klorskylling) er konsentrasjonen av alle målte parametere lave
4. PE-røret bidrar til en mindre økning i biologisk vekstpotensial BDOC – det gjør ikke UV
5. ATP-verdiene viser tilstedeværelse av "levende liv" i råvannet, men i alle andre prøver er ATP svært lave. En liten økning i cellulær ATP kan registreres etter PE-røret, noe som indikerer at den økte BDOC verdien i dette prøvepunktet er "mat" for noe mikrobiell vekst

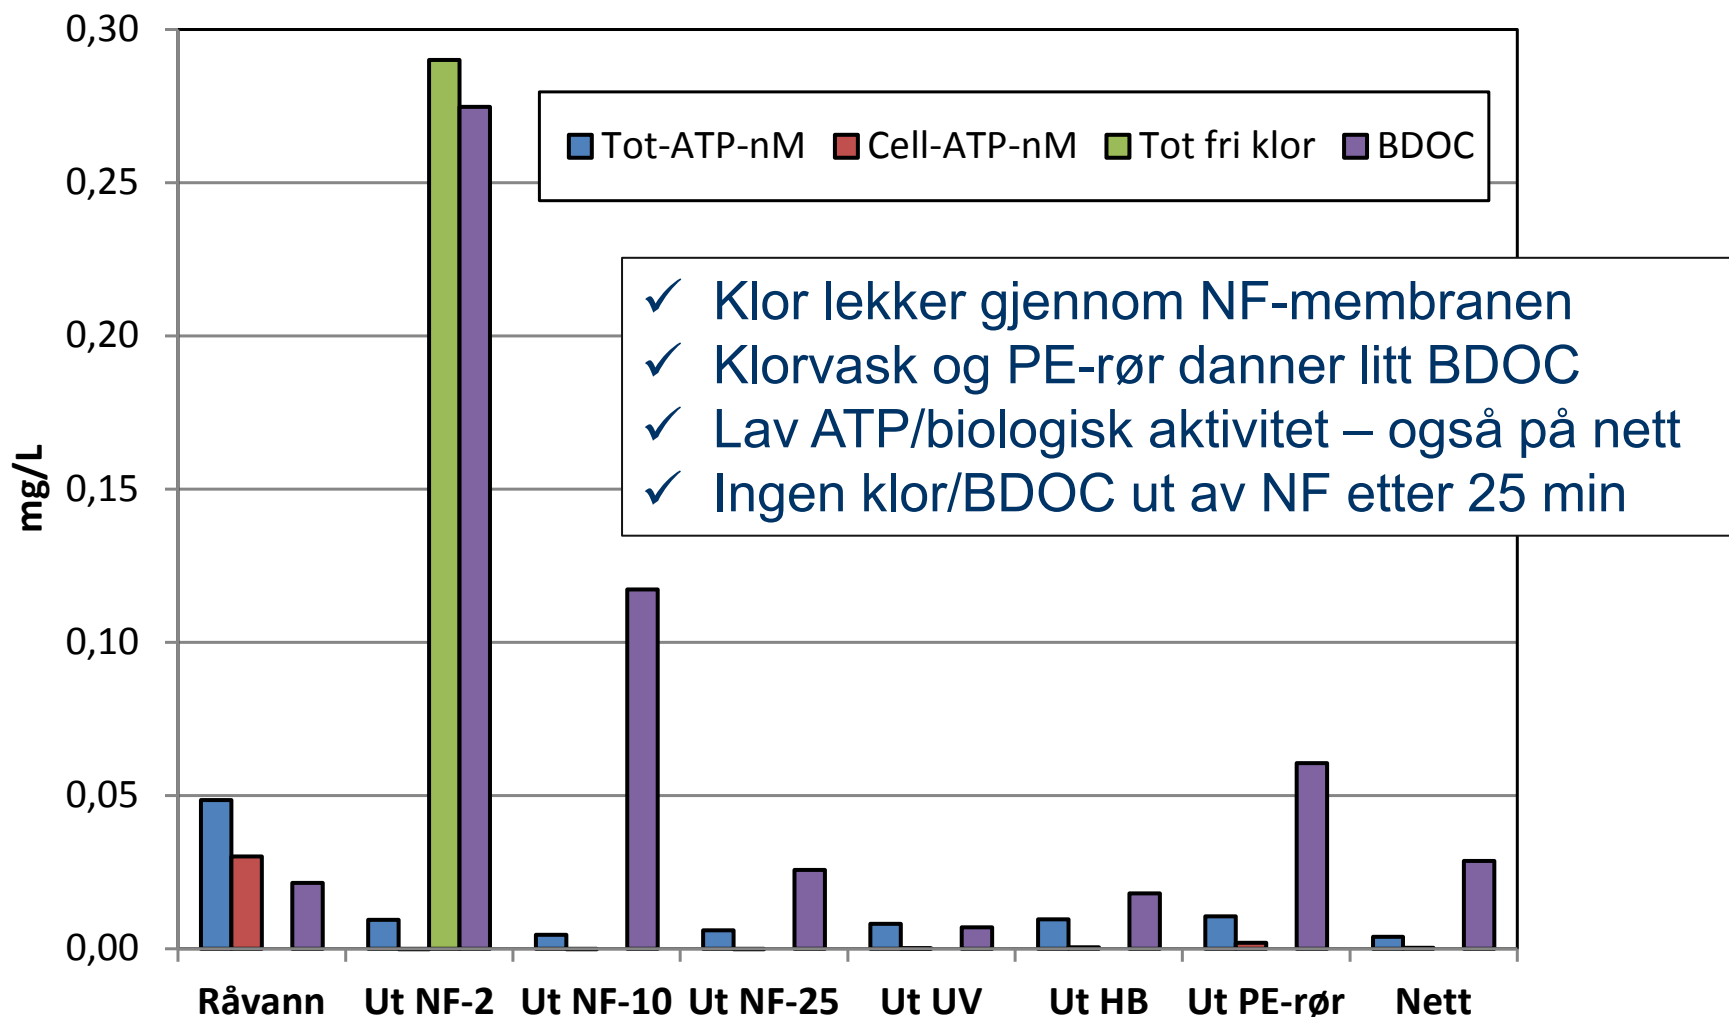
## SINTEF-analyseresultater: ATP, fritt klor og BDOC

- ✓ Analyse av biologisk vekstpotensial etter NF-anlegg viser ofte lave BDOC-verdier, mens AOC-verdiene kan være høye nok til å indikere et betydelig vekstpotensial
- ✓ Det er tydelig at klor og/eller skyllemiddel reagerer med organisk stoff på membranoverflaten, og at TOC, kloreringsprodukter og BDOC lekker gjennom membranen de første minutter etter avsluttet klorskylling
- ✓ Perioden på 25 minutter som i dag benyttes for kjøring til avløp etter avsluttet membranskylling, synes ut fra de målte parametere å være tilstrekkelig
- ✓ Det er sannsynlig at også klorfenoler dannes under klorering av membranbelegget eller andre fenolholdige stoffer i vannet. En mikrobiell konvertering av klorfenol til kloranisol kan derved skje i biofilmer på nettet. Bromerte fenoler kan også spille en rolle, og bromidinnholdet i vannet bør derfor sjekkes

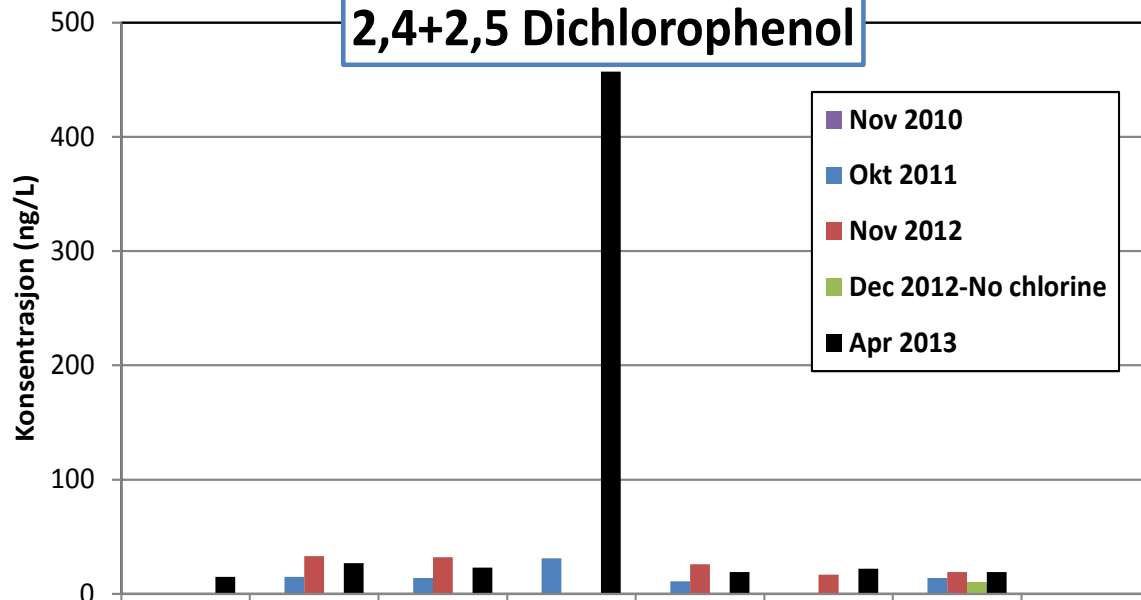
## 2,4+2,5 Dichlorophenol

**Nye prøver under m/vanlig klorvask av membranen Nov 2012 og Apr 2013, samt Des 2012 – da prøver ble tatt etter 1 mnd uten klorvask**

→ Klorfenoler dannes som følge av klorvask (?)

→ UV også en kilde til klorfenoldannelse, særlig i apr 2013?

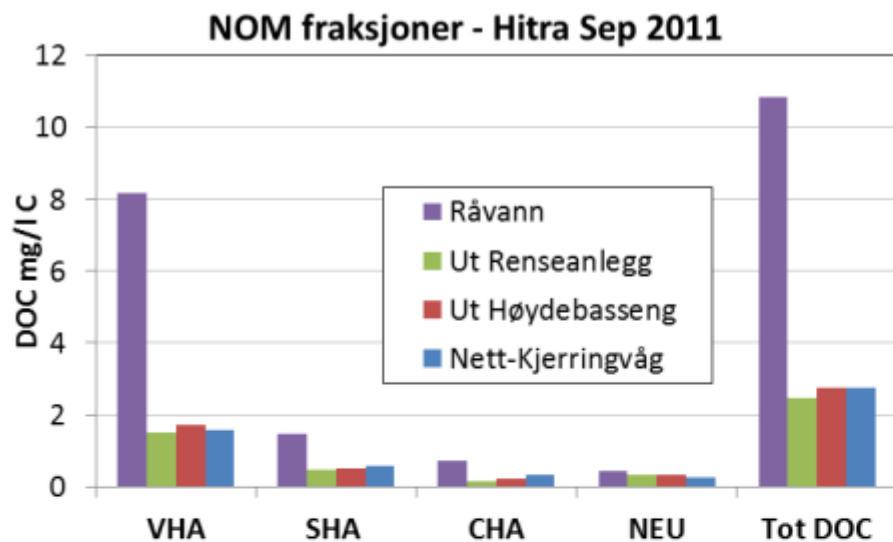
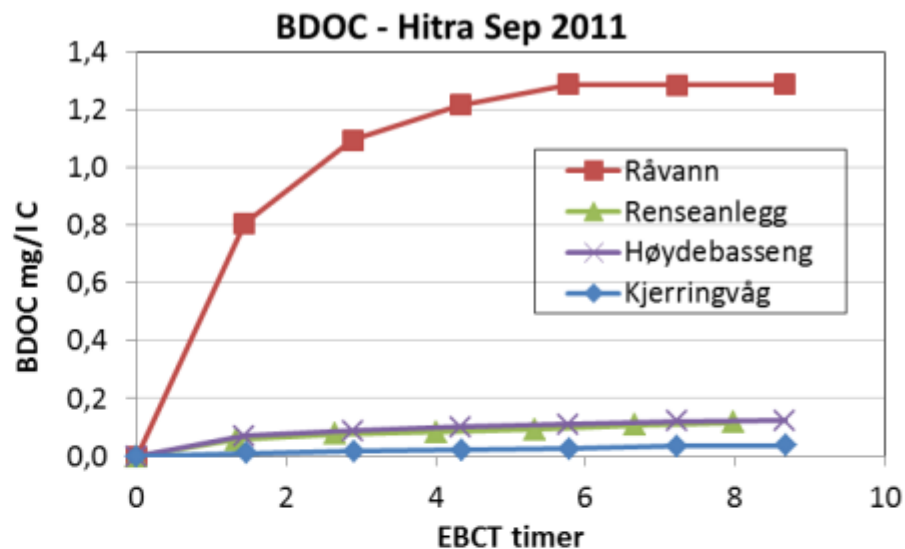
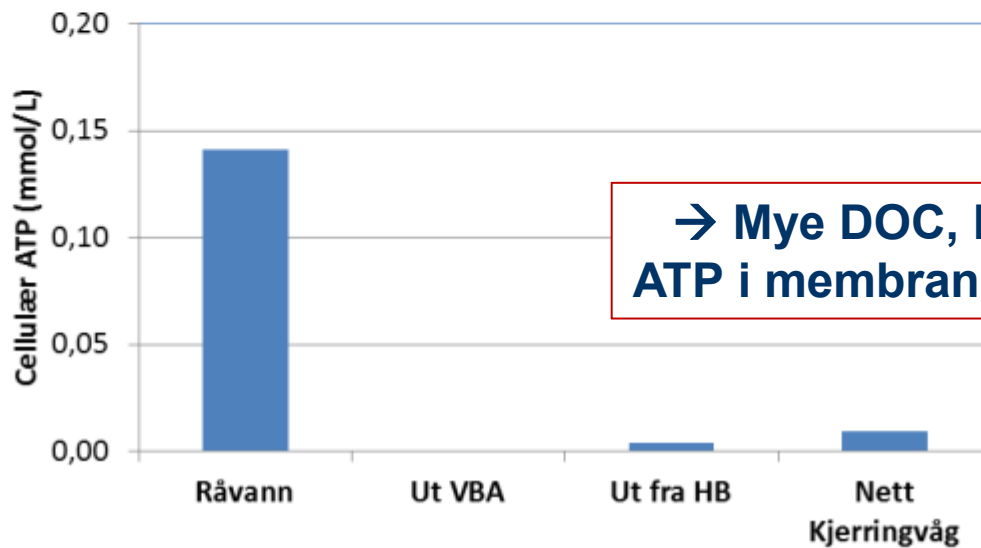
Dolmøy

→ Mye DOC, BDOC og ATP i membranbelegget...
