# Utfordringer med reservevannforsyning

- Hoppekreps i Benna

*Hilde Bellingmo*  
*Trondheim kommune*

# Reservevannforsyning for Trondheim og Melhus

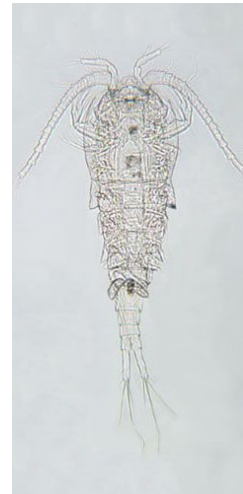
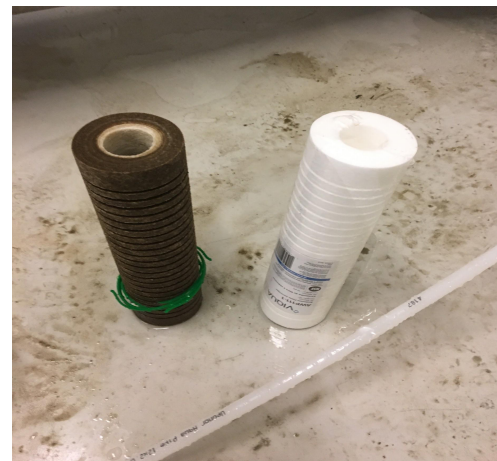
## PROBLEM 1:

I juli 2017 fikk vi første varsel om tette filter på Heimdal forbrenningsanlegg.

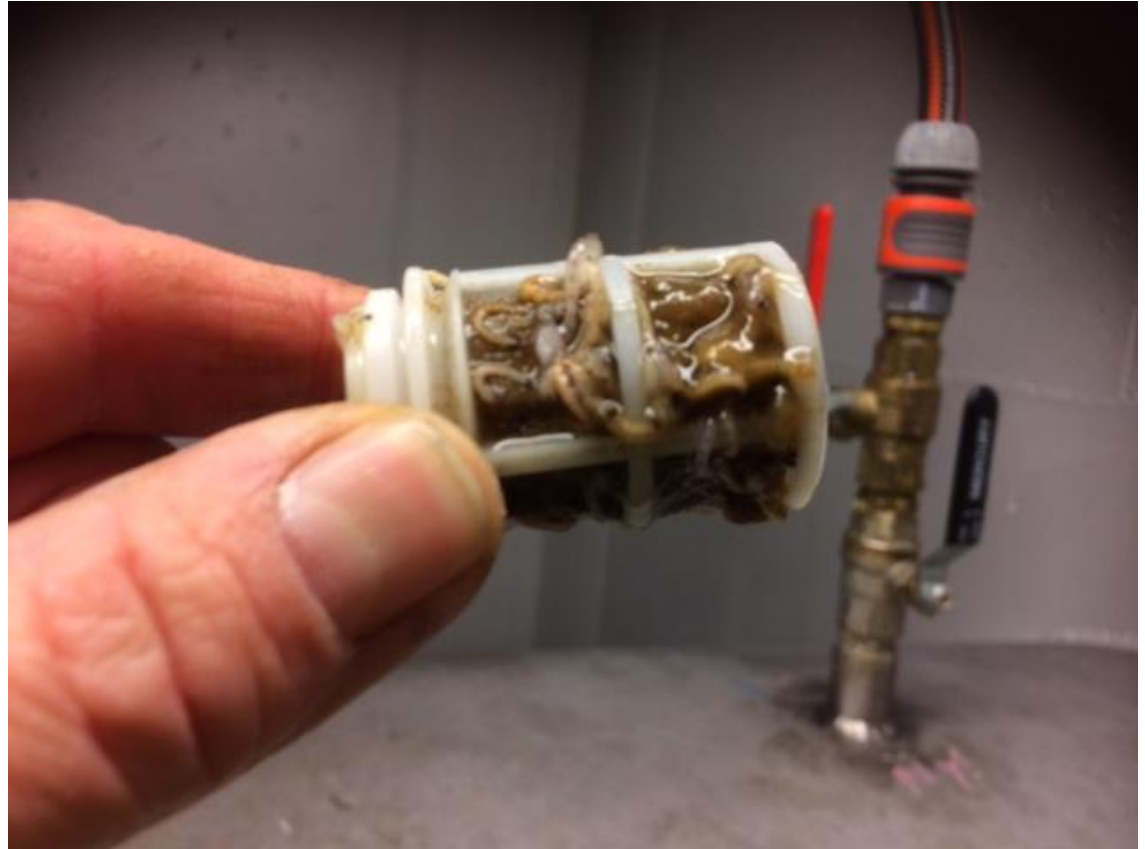
# PROBLEM 2:

Beboer på  
Byåsen  
rengjorde silen  
sin.

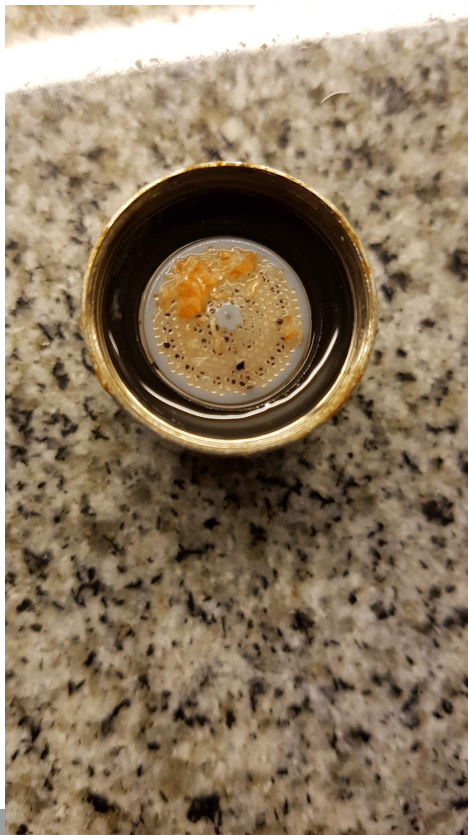
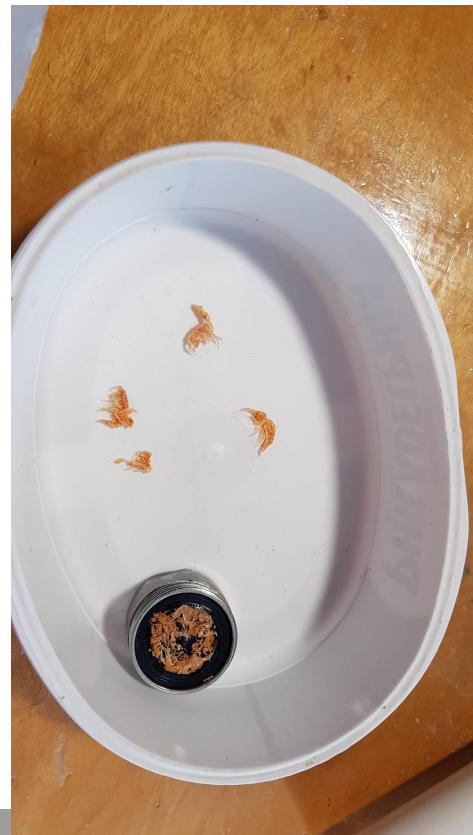
# Pallasea observert i Malvik, 28.09.2018

Observasjoner hos  
en privat abonnent i  
enden av  
vannledningsnettet i  
Malvik kommune.

Kommer det fra  
Benna eller  
Jonsvatnet?

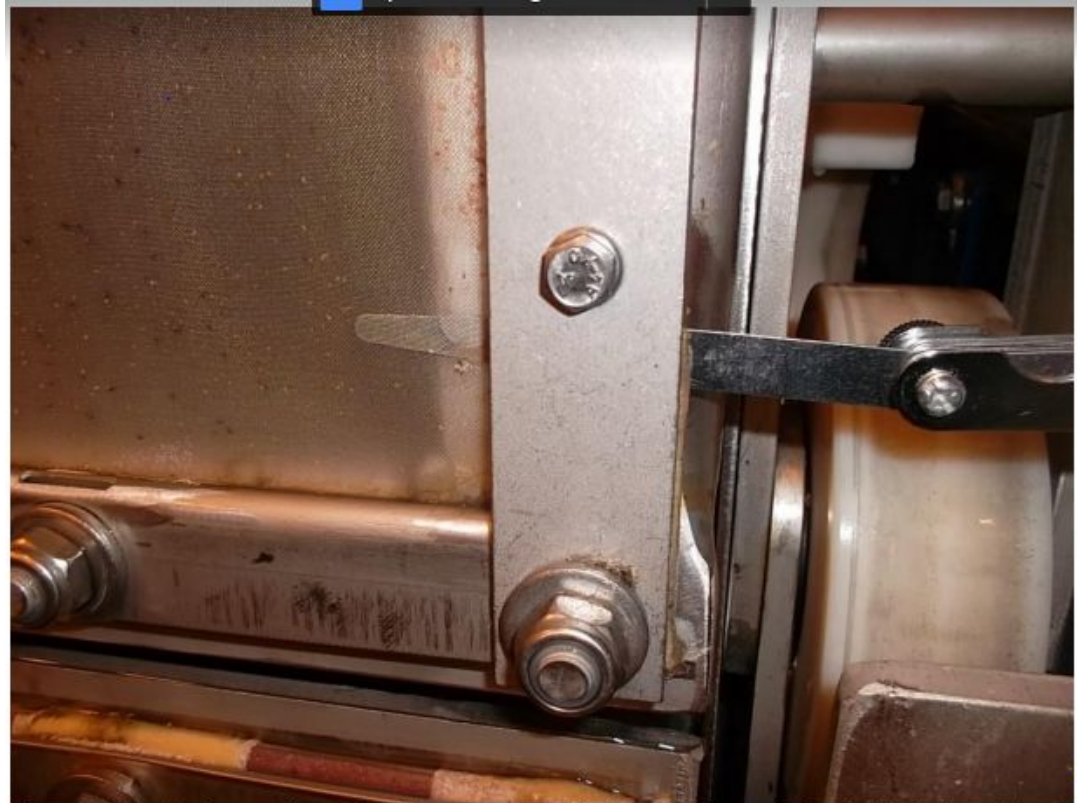
Figur 7: Viser åpning mellom filterduk og ramme. På dette bildet er det brukt bladsøker på 0.8mm.
