# VANNBÅREN SMITTE I ASKØY – hva har vi lært?

VA-dagene Midt-Norge, 03.11.2021

Uavhengig gransking av hendelse ved  
Kleppe vannverk 2019

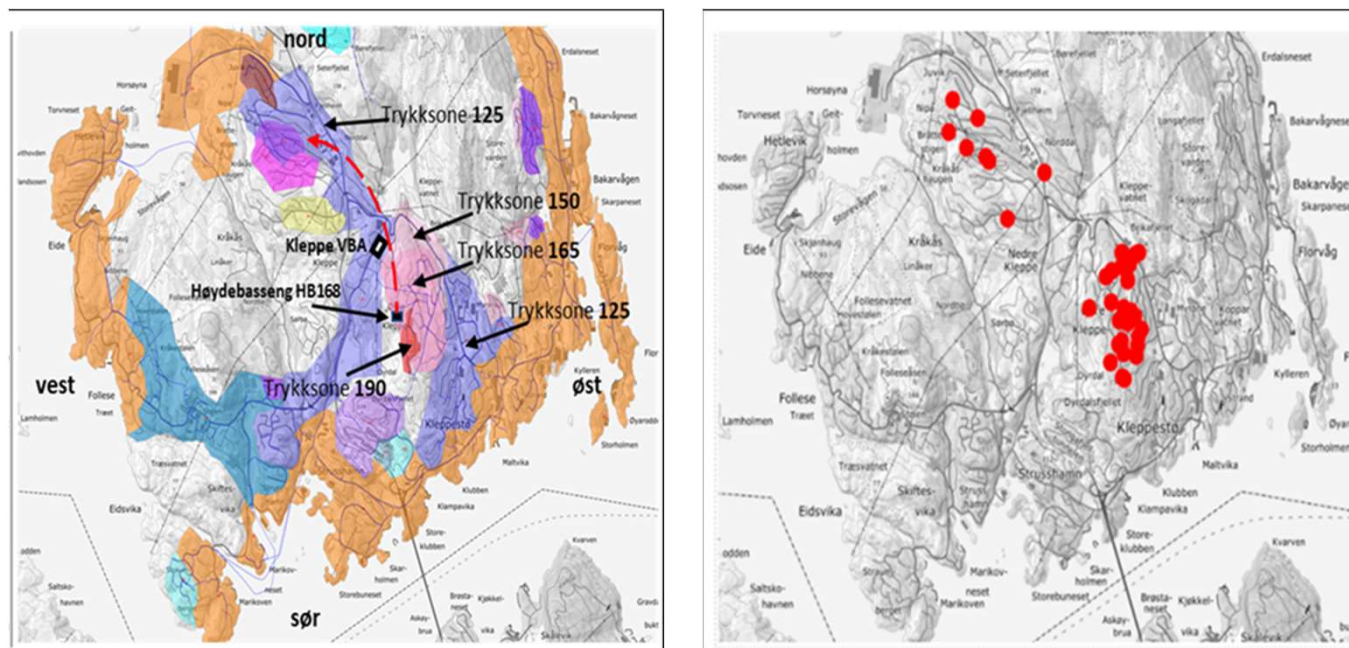
8 **Figur 8-3.** En første oversikt pr. torsdag 6. juni. Oversikt over trykksoner i forsyningssystemet (venstre delfigur), og kartplottede bopeladresser for personer med symptomer (høyre delfigur).

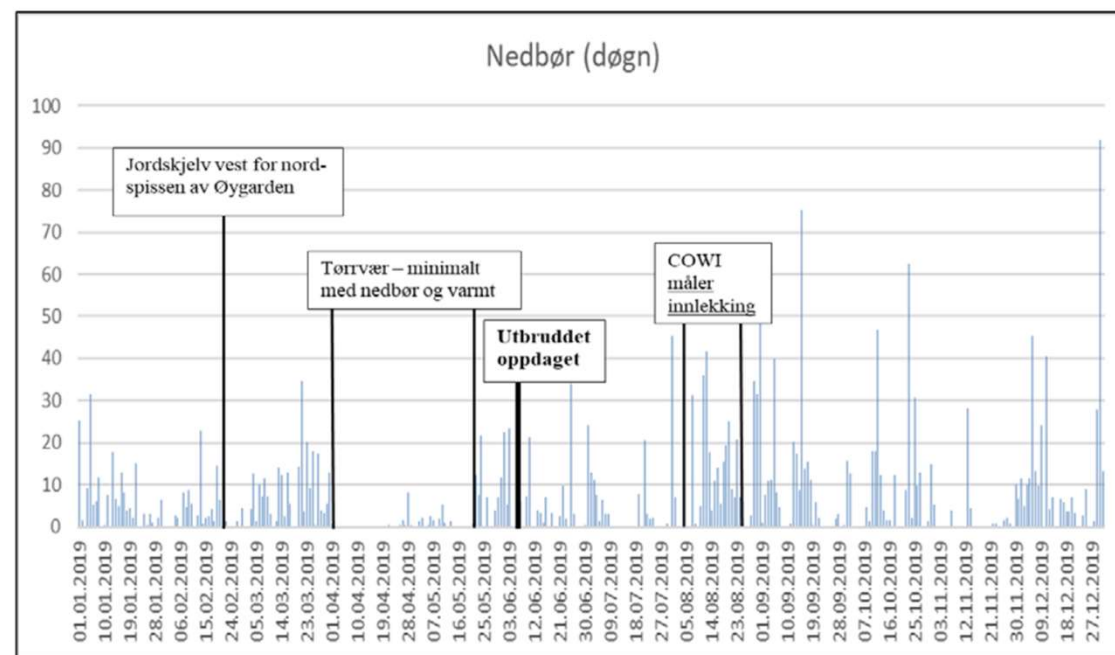
Figur 8-19. Tidslinje for nedbør og hendelser/aktiviteter rundt HB168 i 2019.

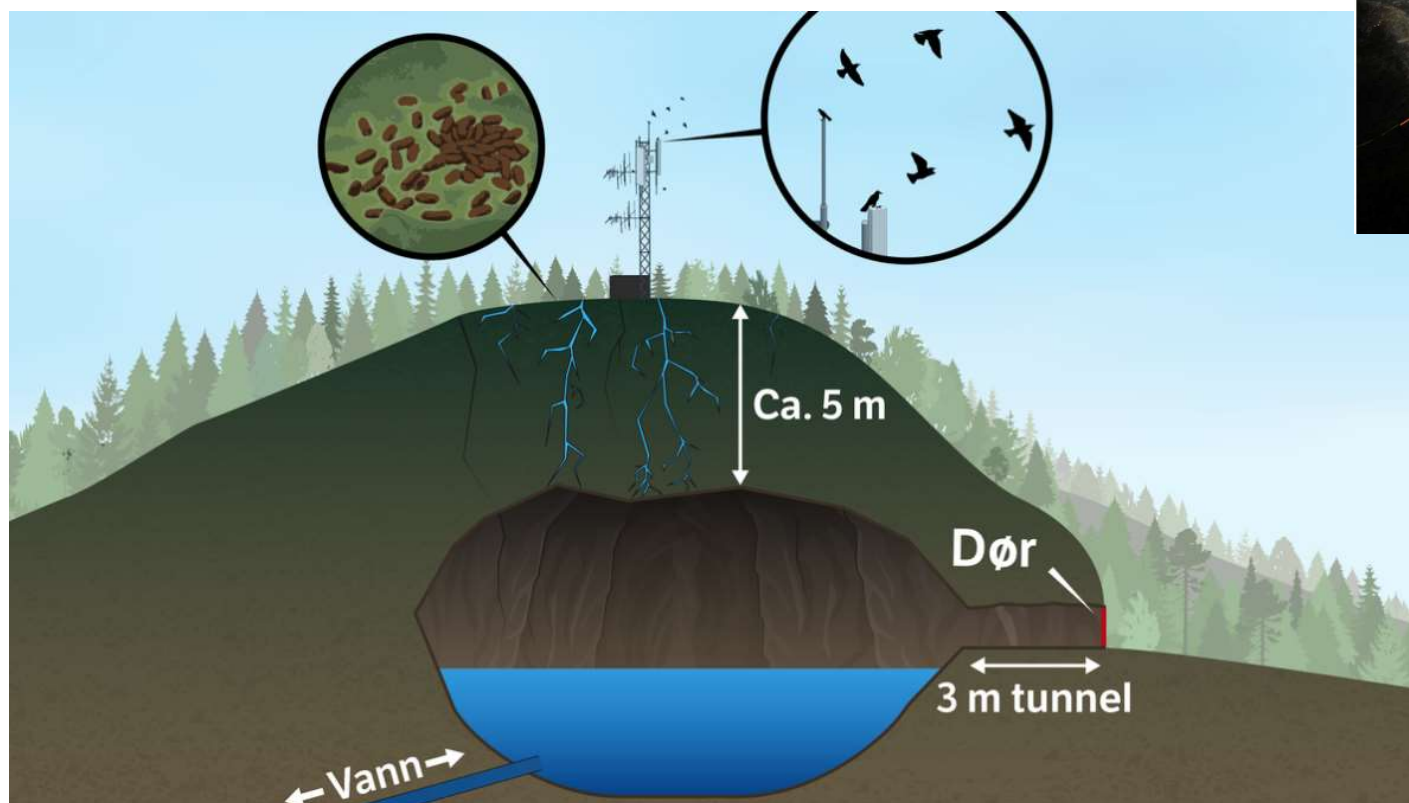
Innvendig i 168 bassenget på Øvre Kleppe

- Innlekking av mikrobielt forurenset vann til høydebasseng 168 i Kleppesonen
- Smittestoff: *Campylobacter jejuni*
- Kilden var avføring fra infiserte ville dyr og fugler på terrenget over HB168
- En lang tørkeperiode med mulig lav grunnvannsstand, etterfulgt av en periode med store nedbørsmengder, gjorde at forurensningen trengte inn via sprekker

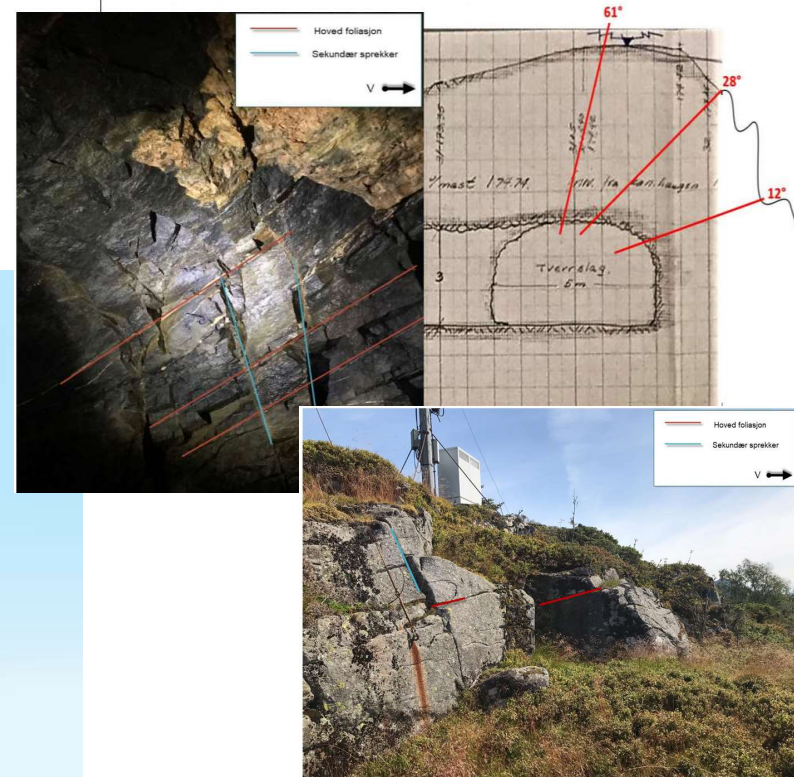
Figur 7: Samme sprekkekonster er observert i fjellet på utsiden som inne i bassenget.
