Vedlegg til rapport SINTEF A19148, mai 2011:

Deepwater Horizon-ulykken:

Årsaker, lærepunkter og forbedringstiltak for norsk sokkel

Vedlegg 3 – 6:

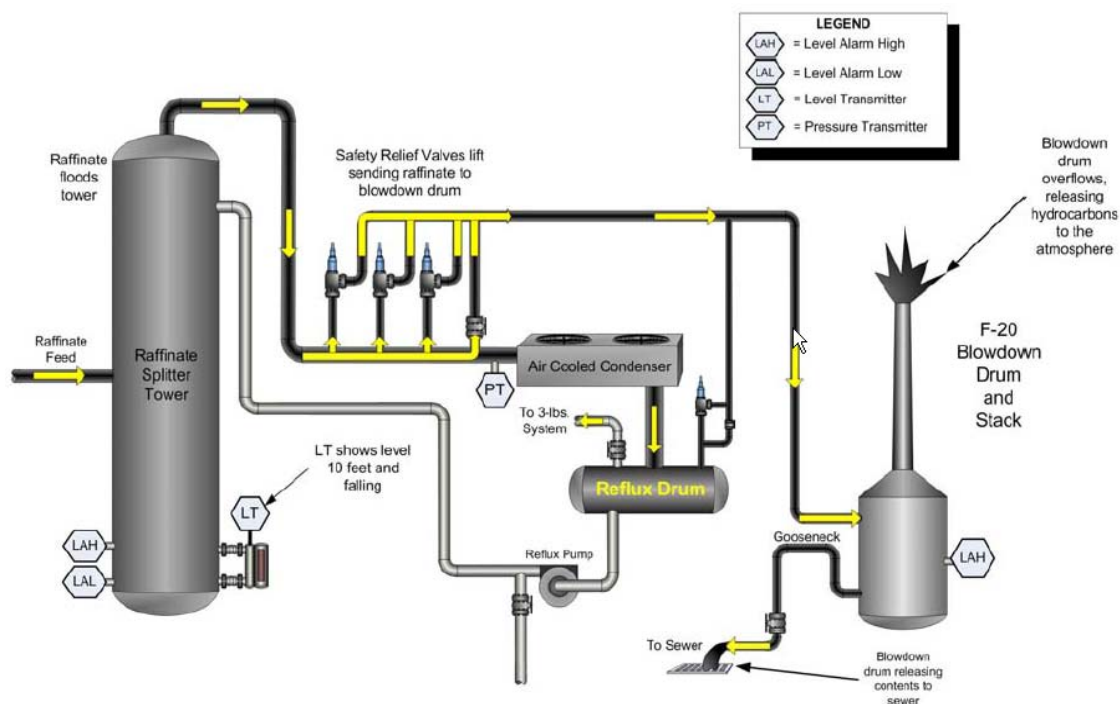
Figure 1. The raffinate section of the ISOM unit. [1]

The BP Texas City Refinery was the third-largest oil refinery in the United States. Prior to 1999, Amoco owned the refinery. BP merged with Amoco in 1999 and BP subsequently took over operation of the plant. The system involved in the initial phase of the accident was the isomerization (ISOM) unit of the refinery, see Figure 1.

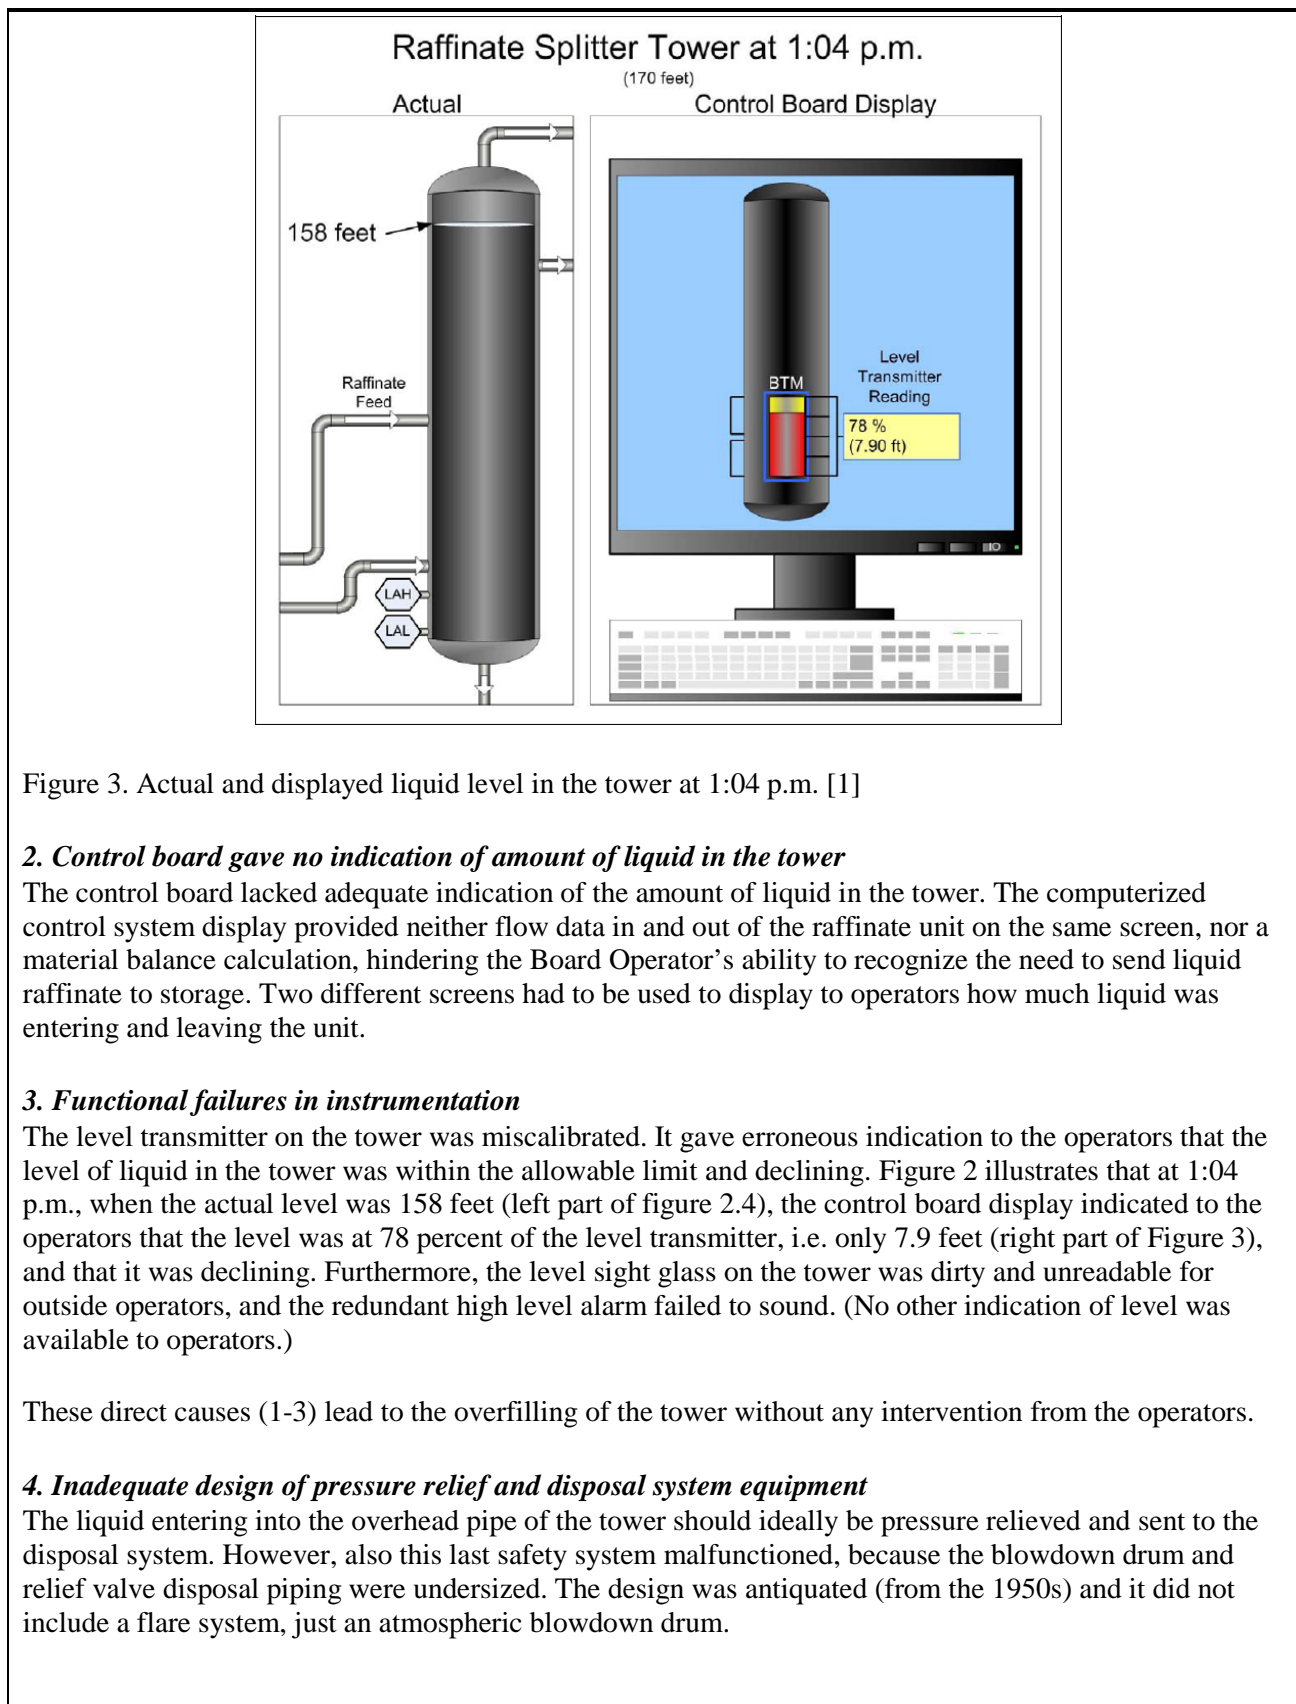
Figure 3. Actual and displayed liquid level in the tower at 1:04 p.m. [1]

The board operator placed the tower level control valve in manual mode and closed it. Figure 3 shows a simplified illustration of the raffinate splitter tower (left part of the figure). At the bottom of the tower there are two level alarm indications (LAH = Level Alarm High and LAL = Level Alarm Low). The liquid level in the tower shall be kept in between these two levels. If the liquid level rises above LAH (which gives a high alarm), liquid has to be removed from the tower through the piping at the bottom and sent to storage. Further downstream on this piping (not shown in the figure) is the tower level control valve located. This valve will, if placed in automatic mode, automatically open and release liquid from the tower if the level is too high. However, this valve was taken out of automatic mode and placed in manual mode, and then closed. Liquid was sent into the tower, but nothing was taken out. Thus, the liquid level in the tower raised above the allowed 10 feet.

2. Control board gave no indication of amount of liquid in the tower

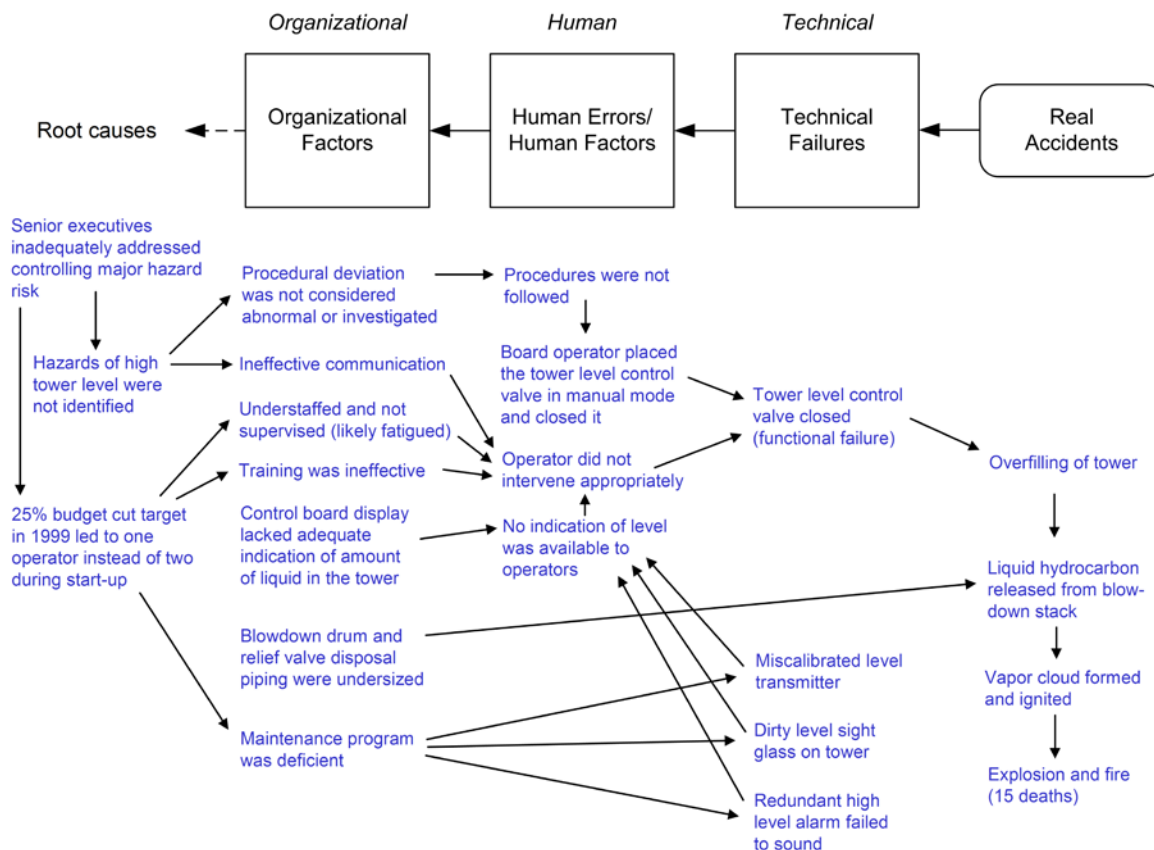
Figure 4. Important direct causes, contributing causes and root causes to the accident. [4]

In Figure 4 we have included some of the most important direct causes, contributing causes and root causes in a simplified causal chain.

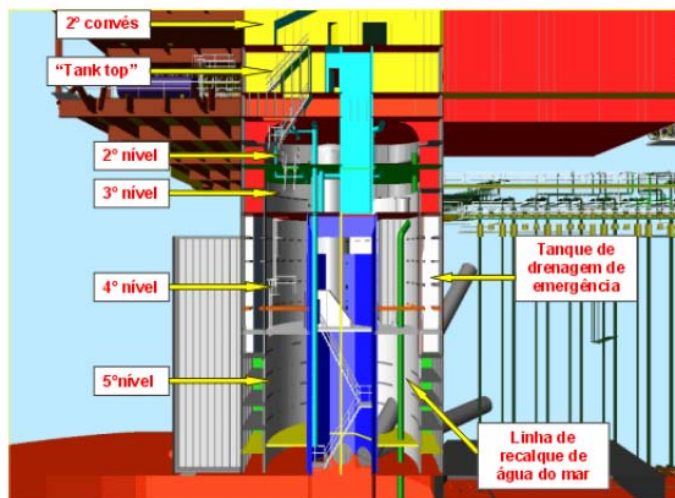
Annex 6
Aft Starboard Column

Tankfylling i BB baug søyle (for å motvirke SB fylling) ga øket nedsynking.

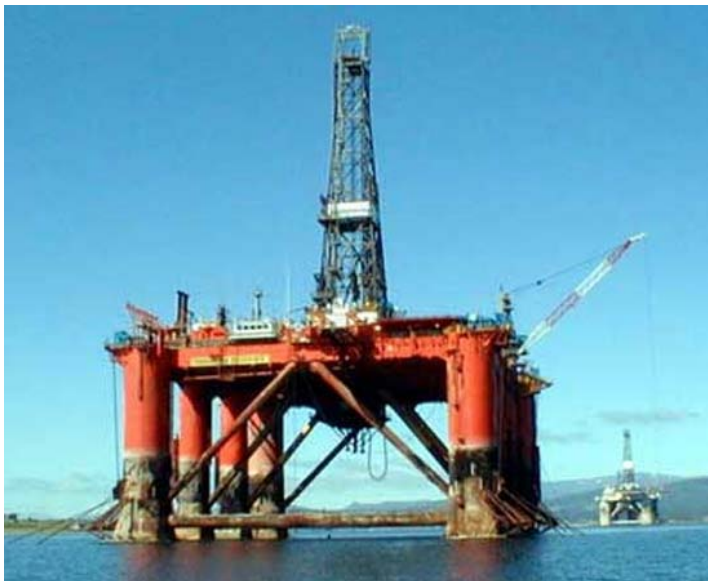
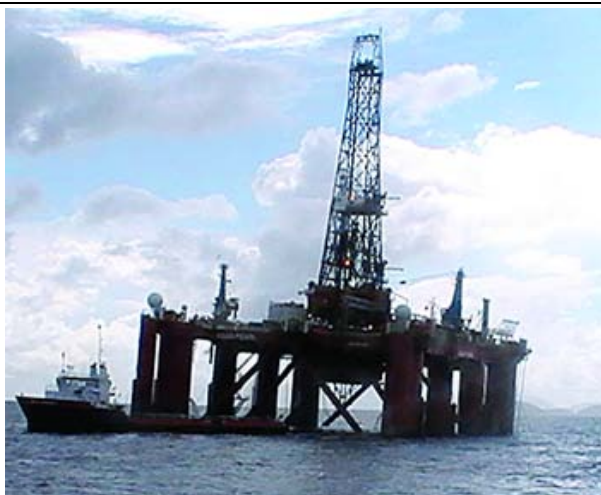
The figure above shows Aban Pearl, tilting during transit, off Trinidad and Tobago, August 2009 [2]. During the route from [Trinidad and Tobago](#) to Venezuela its flotation devices took on water in heavy seas about 2 nautical miles (3.7 km; 2.3 mi) south-west of Point Baline, [Gaspar Grande, Trinidad and Tobago](#) and there was a call to evacuate the platform.^[9]

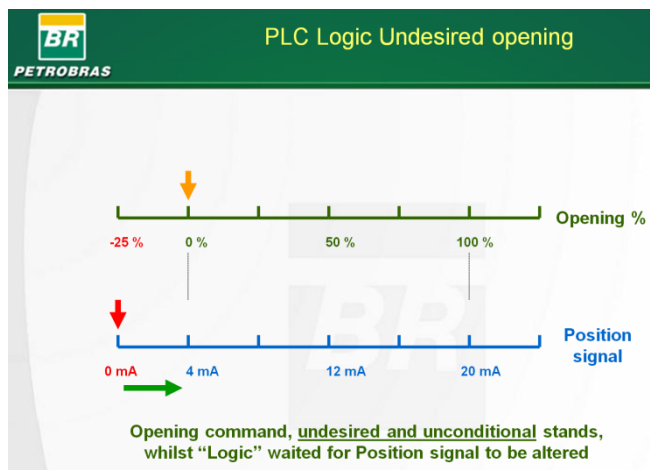
Etter noe unormale svingninger i hovedstrømtilførselen, oppsto det feil i batteriladere og system med styringslogikk for operasjon av ventiler i ballastsystemet, ved at systemkomponenter ble strømløse. Dette førte igjen til uønsket åpning av ventiler:

Strømløst posisjons-signal fører feilaktig til ventilåpning, fordi strømmen som tilsvarer 'ønsket åpning = 0' er større strømmen fra posisjons-signalet (=0).

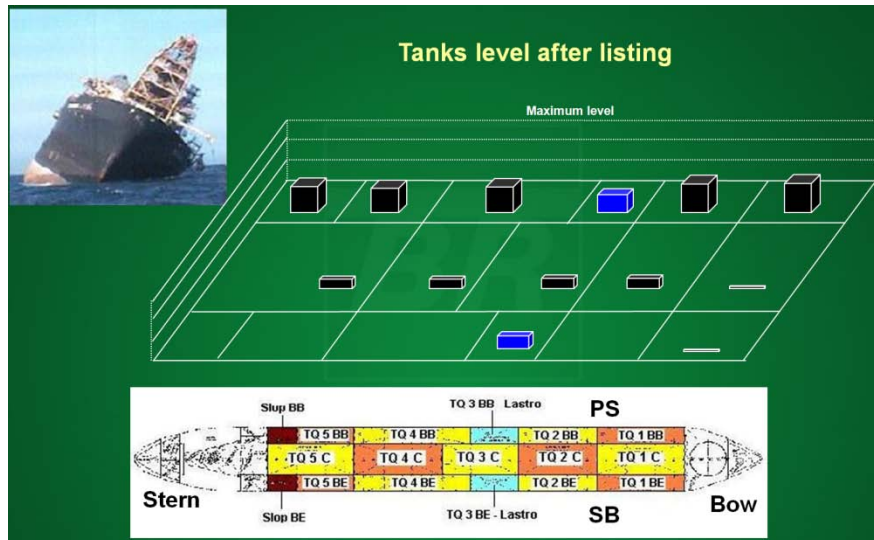
Styringsfeilen førte til uønsket fylling av BB ballast-tanker:

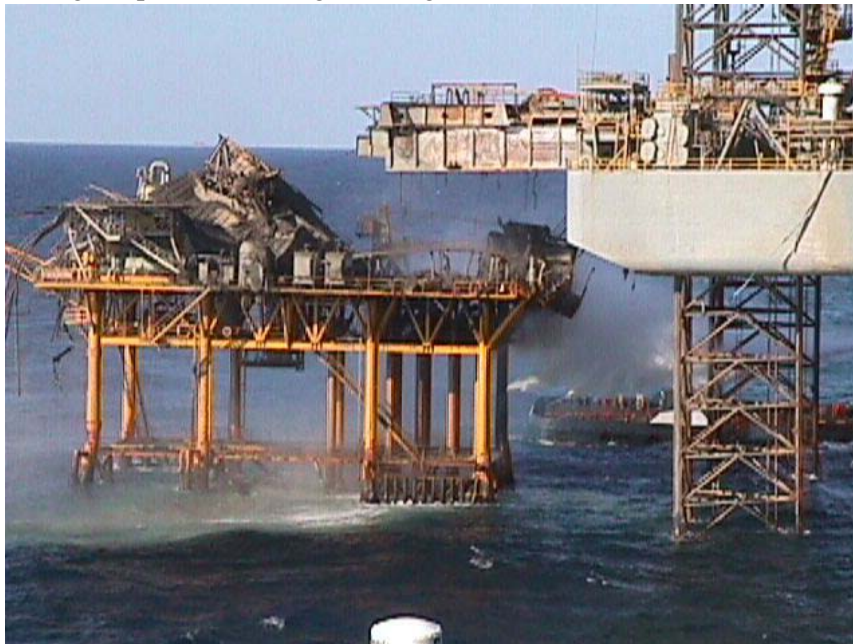
Damage to platform and rig resulting from fire [1]:
