Klimatilpasning i kystsonen

Arne E. Lothe
seniorforsker, SINTEF Byggforsk

Noen utfordringer for tiltak i kystsonen

Eksempel 1 - Dampskipskaia på Jelsa, Rogaland

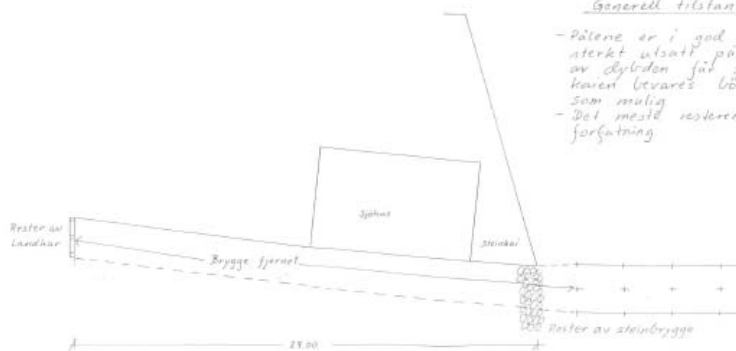
JELSA DAMPSKIPSKAI

Generell tilstand:

- Pålene er i god stand. På yttreste del av kaien er de sterkt utsatt på grunn av manglende avstivning. På grunn av dybden får sjøen godt tak. Noen påler mangler. Skal kaien utvares blir de resterende sikret sideveis så snart som mulig.
- Det meste resterende, dekk, bjelker og skråttøy er i dårlig forfatning.

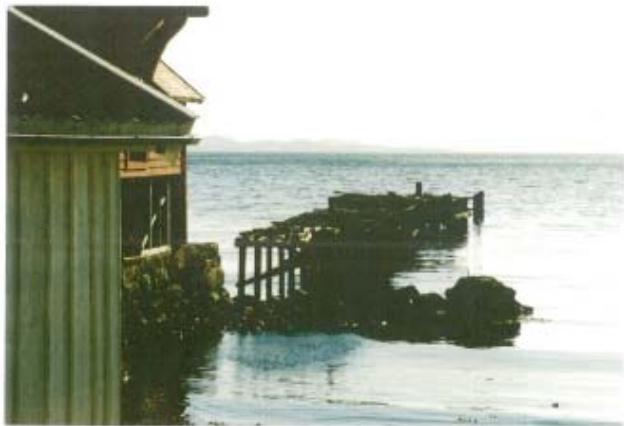
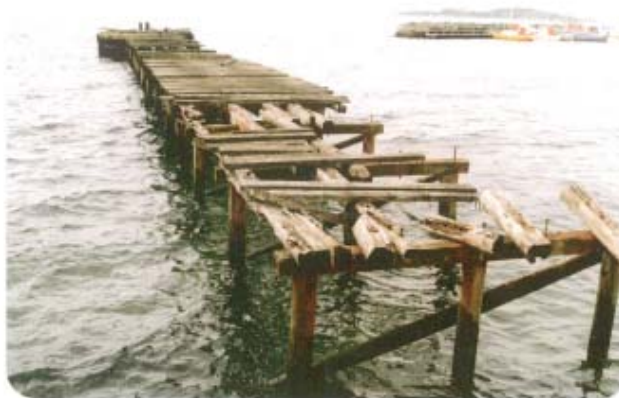
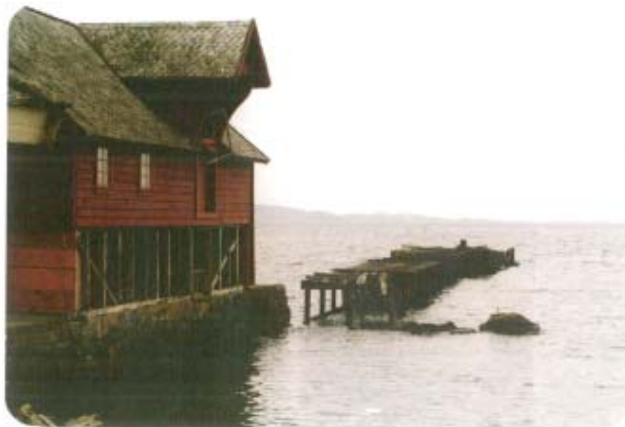
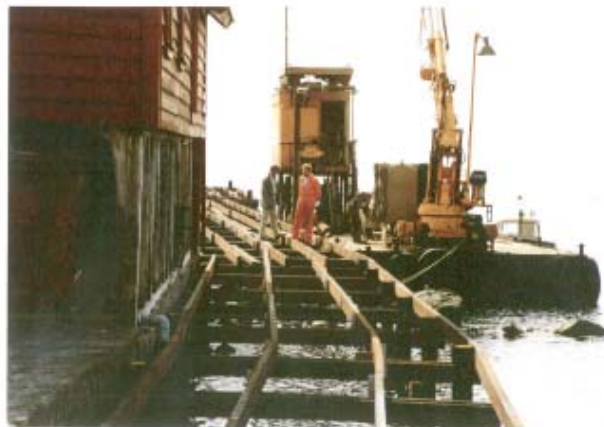
-Dampskipskaia på Jelsa, Rogaland

kaia ble restaurert i 1989, og toppen av pelene ble senket med 25 cm

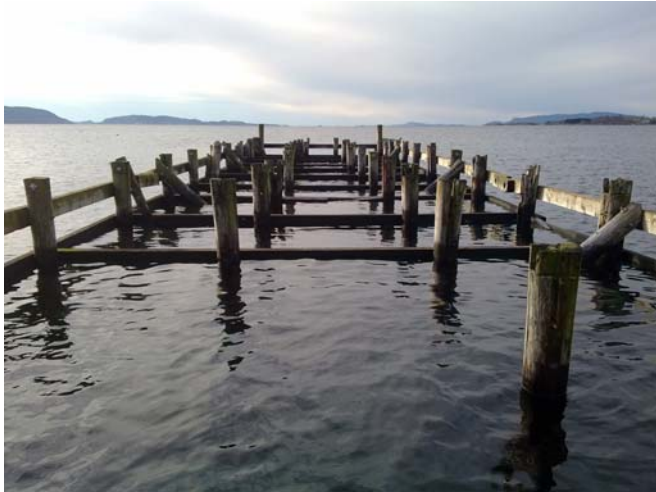
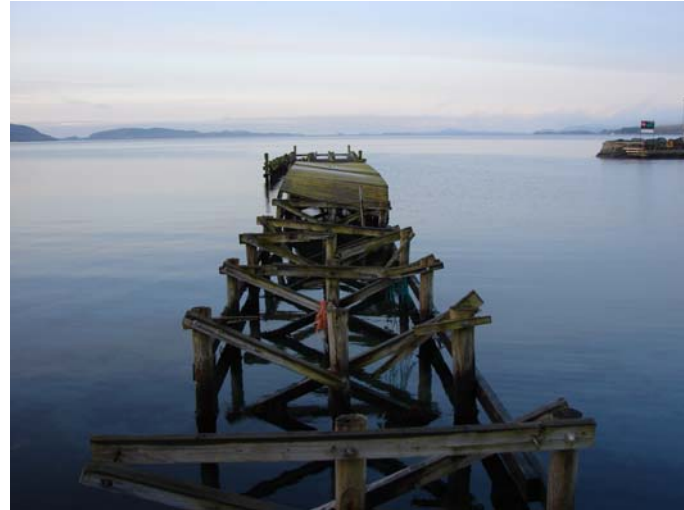
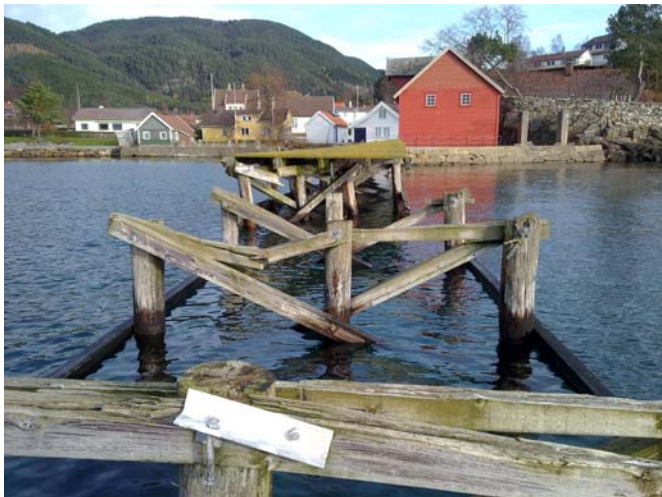
etter stormen "Inga" i 2002

Som følge av senkingen av kaidekket med bare 25 cm, ble kaia så lav at de høyeste bølgene i ekstremstormen Inga akkurat nådde opp til undersiden av kaidekket.

Dermed ble kaia utsatt for helt nye krefter i en retning som den ikke hadde vært utsatt for før, og som den ikke var dimensjonert for.

De vanlige bølgekreftene på kai og peler har kaia tålt godt, selv om Inga var en ekstrem storm.

Denne typen krefter kalles "slamming forces".

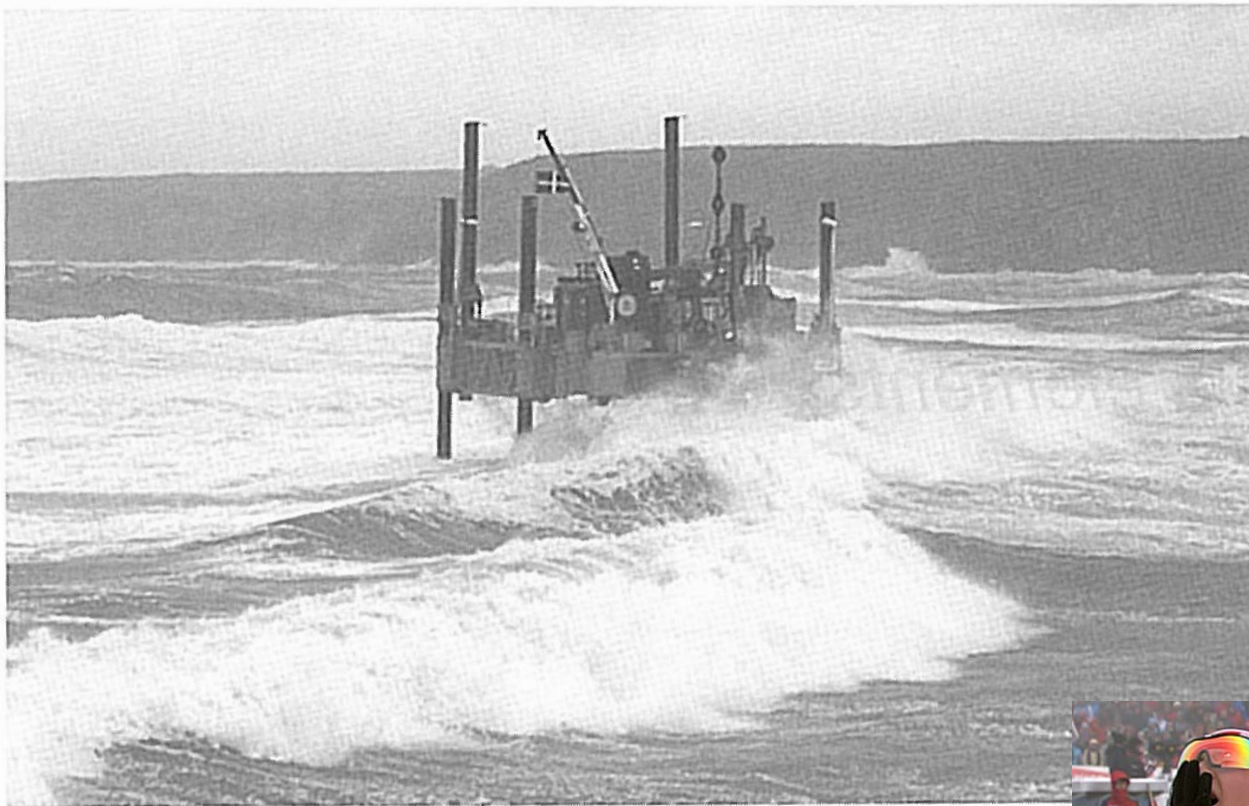
Dampskipskaia på Jelsa, Rogaland

Slamming forces oppstår når en bølge angriper vertikalt oppover under en konstruksjon. Kreftene har karakter som et hurtig støt, og kan bli 3 - 4 ganger større enn oppdriften på samme legemet

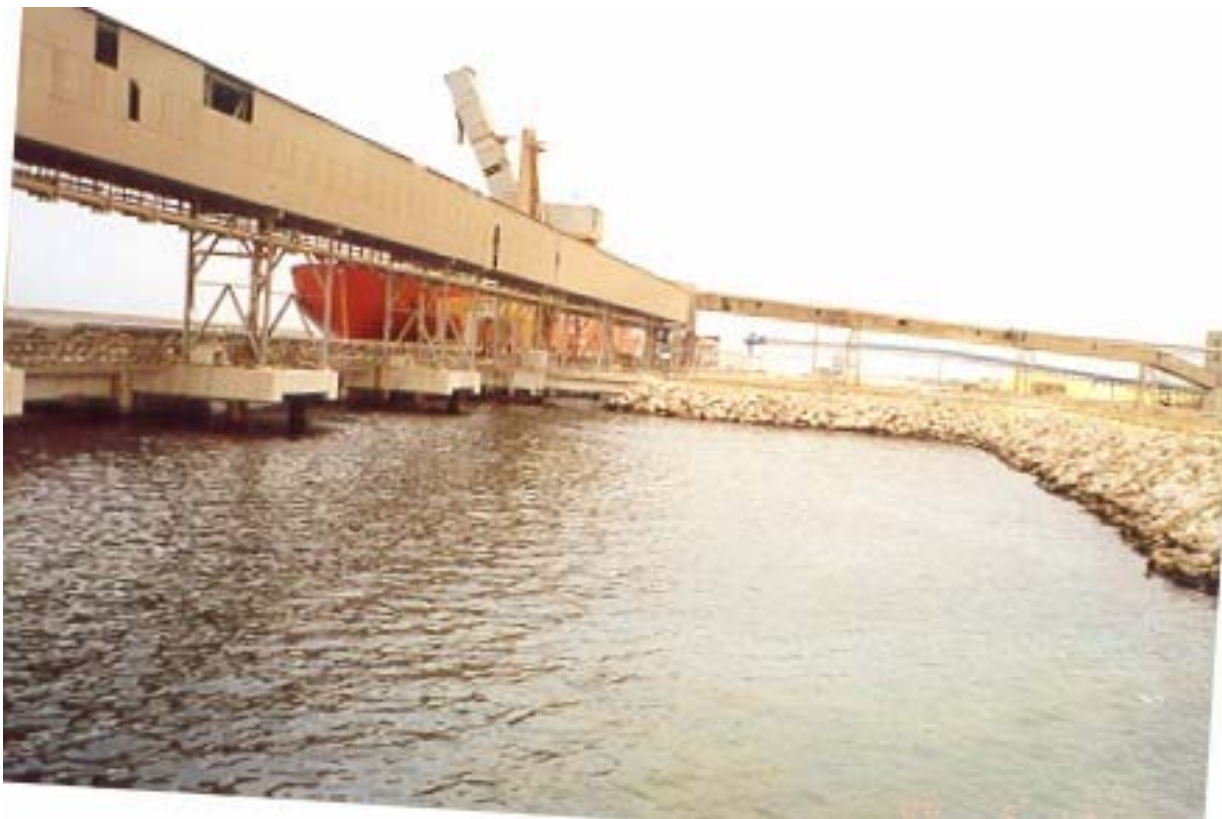
Stål korroderer (mye) raskere når temperaturen stiger. Mange kaier og byggverk i sjø står på stålkonstruksjoner (stålpeler, stålpunt) og kan potensielt tæres ned mye tidligere enn antatt dersom vi får en økning i sjøtemperatur.

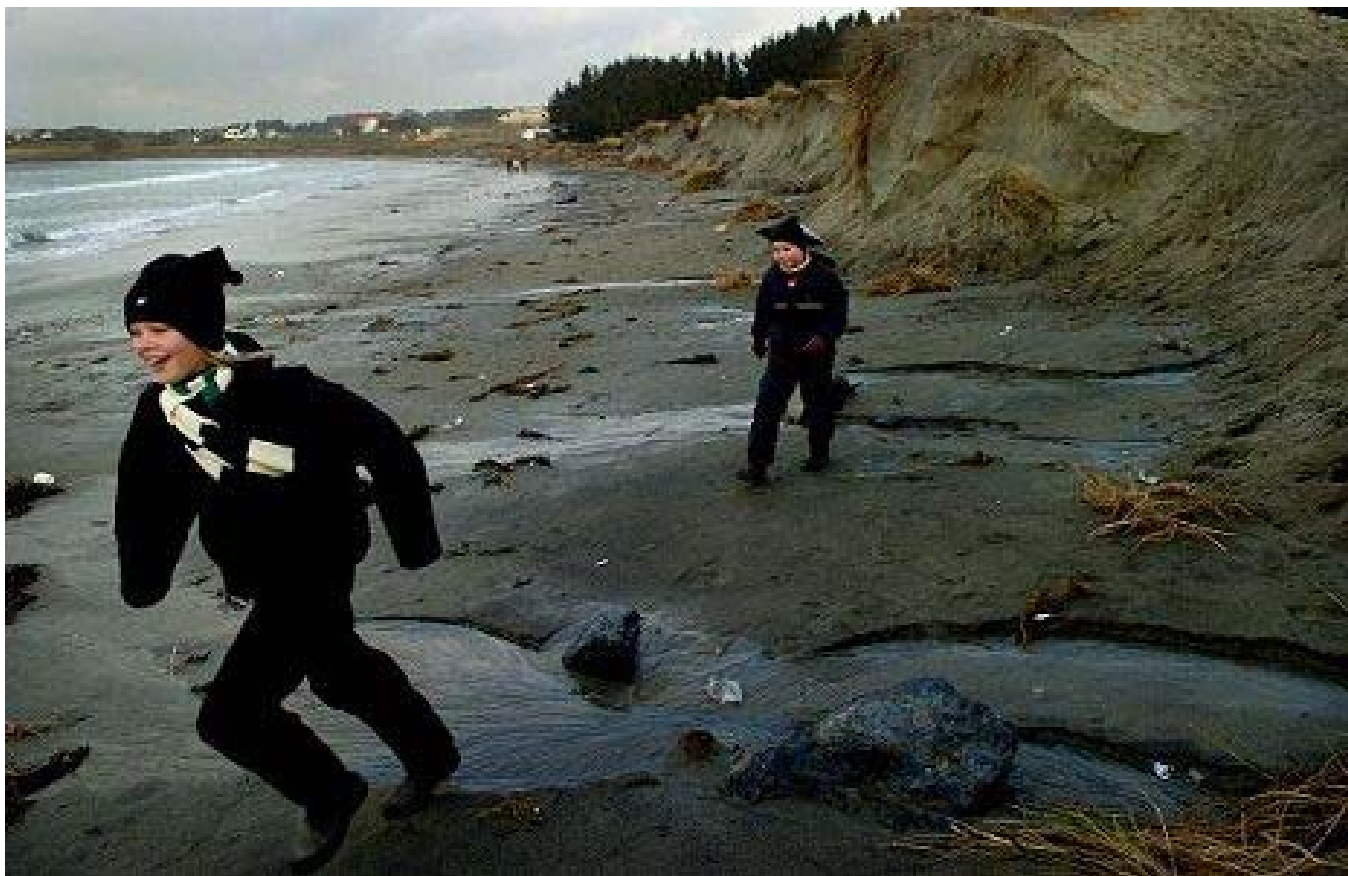
Strandvullen på en sandstrand er gitt av materialet i sanden, bølgebelastningen og vann-nivået. Sonen like over stille vannsnivået har en helning på mellom 1 : 25 og 1 : 100, avhengig av sandtypen. Hvis middelvann-nivået stiger med 25 cm betyr det at en strand med fin sand vil flytte seg ca 25 m inn på land.

Denne strandflyttingen kan potensielt komme i konflikt med vegger, hus, boliger, dyrket mark eller annen infrastruktur som ligger ned mot stranda.
