Stor risiko for mastebranner

Denne artikkelen er tidligere publisert i Energiteknikk april 2013.

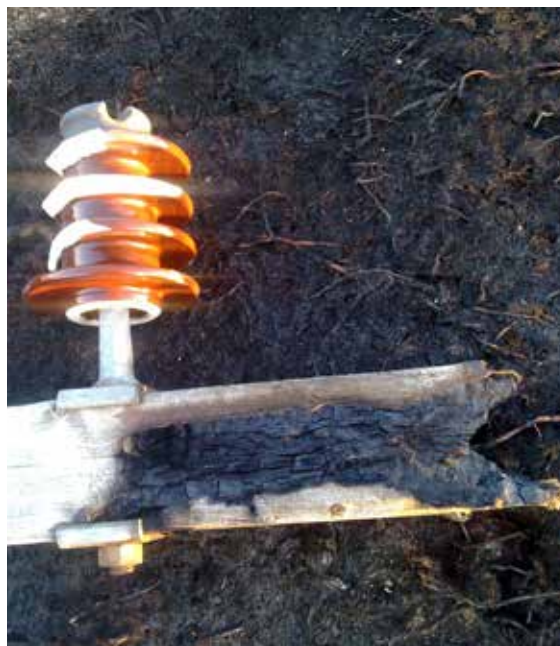
- Lekkstrømmer i traverser og stolper kan føre til høye lokale strømtettheter nær bolter og andre metalliske kontaktpunkter. Dermed blir trevirket oppvarmet, og temperaturen kan bli høy nok til å forårsake karbonisering og ulmebrann, sier han.

I trevirket blir det dannet tørre soner, blant annet som følge av bolter og andre festeordninger, forklarer Brede. I overgangen mellom travers og stolpe vil strømtettheten økes radikalt i forhold til i resten av trevirket, fordi anleggsflaten blir liten, og bolter bidrar til å øke strømtettheten.

Ulmebrann i en 22 kV travers i H-mast med forsterket oppheng etter at traversen ble lagt på høyspenning i motsatt ende. (Foto: Per Christian Berntsen)

-Utskifting av isolatorer med lengre krype-strømsavstander vil redusere lekkstrømmene. Jevnlig og systematisk ettersyn og vedlikehold av isolatorer og bendslinger reduserer sannsynligheten for at høyspenning kommer i kontakt med traversen. Her er det nok mange nettselskaper som har en jobb å gjøre.

Brede legger til at det er et viktig forebyggende tiltak å jorde utsatte mastearrangement. – Sammenkopling og jording av alle bolter og metalleder i masten gjør at lekkasjestrømmen føres til jord gjennom egen jordleder og ikke går via trevirket.
