*FoU Indre Romsdal*

## *Forsøk med tunge kjøretøy i stigninger*

Torgeir Vaa, Terje Giæver og Tomas Levin

April 2009

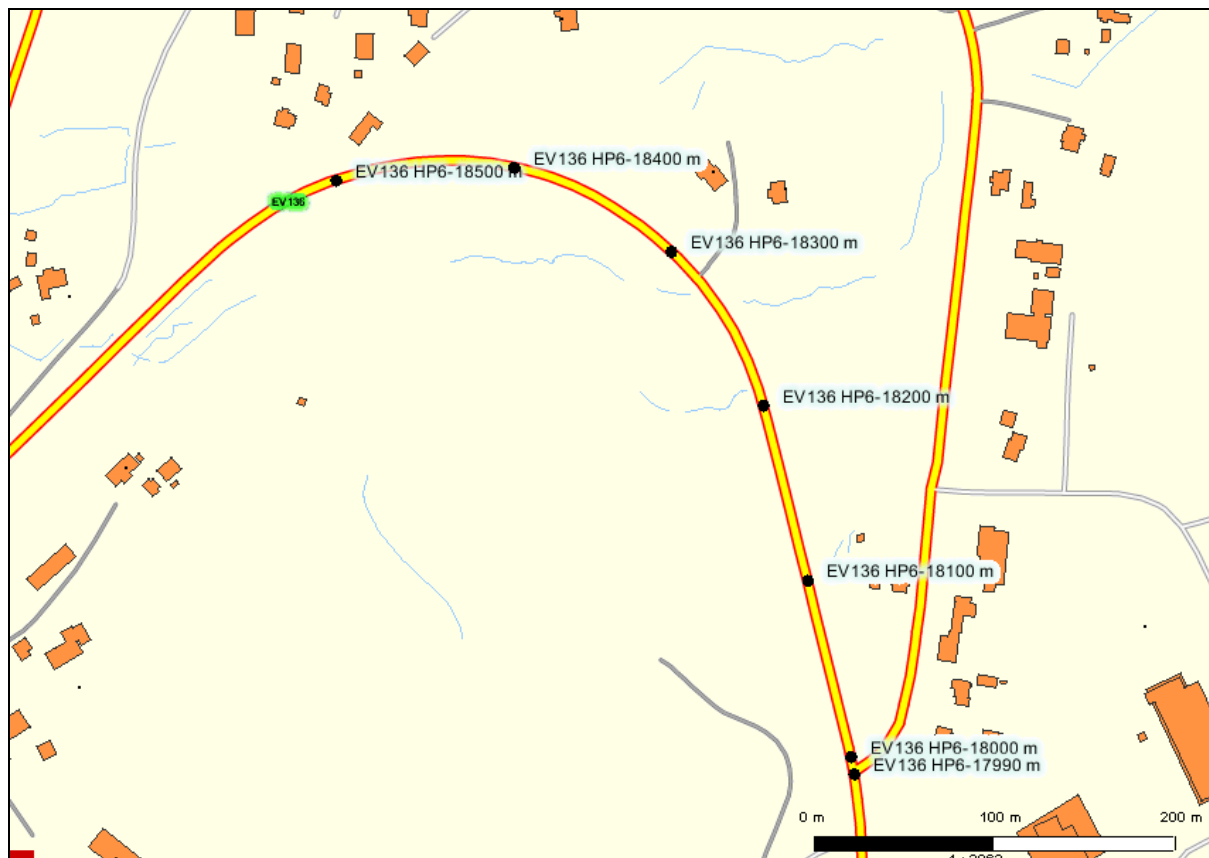
Figur 2.2 Oversikt over kilometrering i stigningen i Heggelia

Figur 2.1 viser oversikt over testområdet med omkjøringsmuligheten via E39. Nærmere detaljer framgår av Figur 2.2 som viser oversikt over selve teststrekningen med inntegnet vedigdet for ulike deler av strekningen. Fra km 18,017 til km 18,604 er det en høydeforskjell på 42 meter. Dette tilsvarer en stigning på 7,2 prosent. Som en ser av profilet i Figur 2.3 er det en nokså jevn stigning, men det er noe flatere de første 150 meter (6,3 prosent).

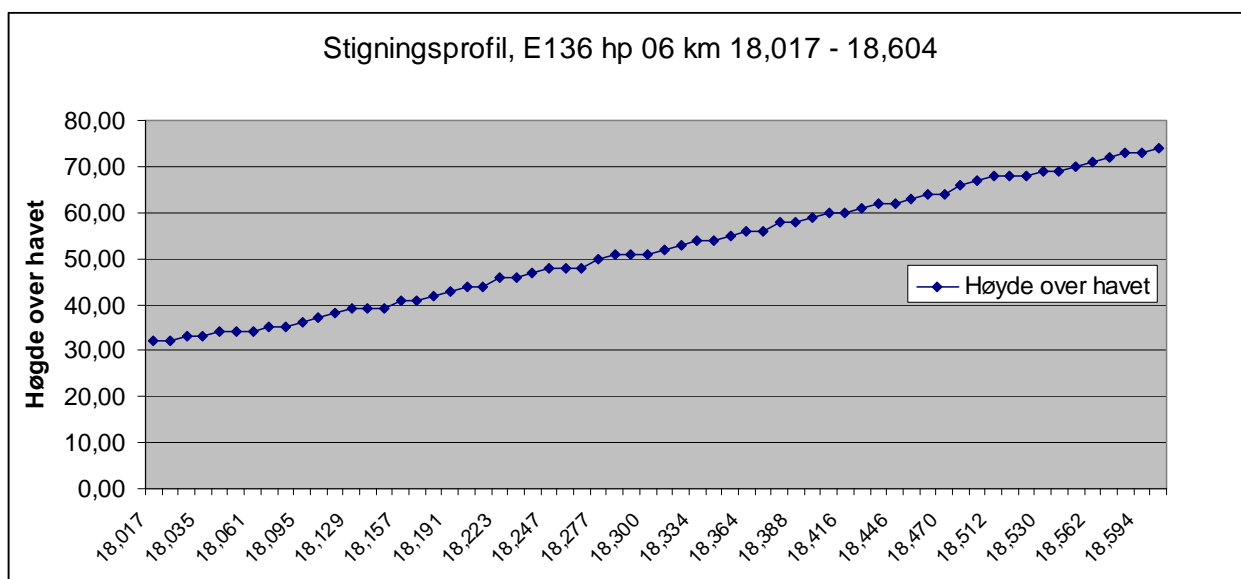
Figur 2.3: Stigningsprofil i Heggelia

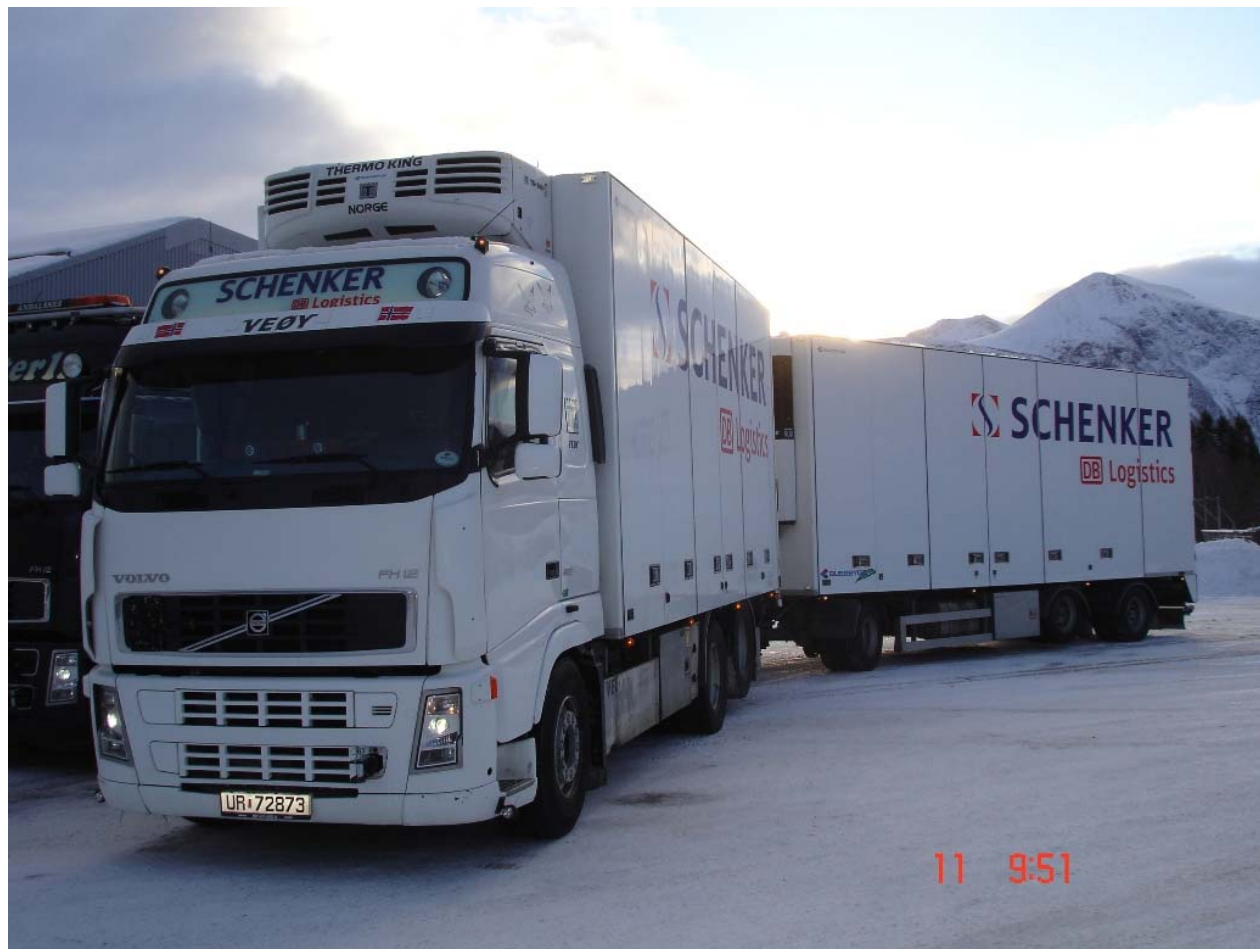
Figur 2.5 Bil A: lastebil med boggi og henger, Volvo FH12 med motoreffekt 338 kW (460 HK)

- Bil A: Boggibil m/ 3-aksla tilhenger (Veøy), se Figur 2.5 og Tabell 2.1
- Bil B: Semi m/boggi m/ 3-aksla tralle (Ytterli), se Figur 2.6 og Tabell 2.2
- Bil C: Semi m/enkel aksling og 3-aksla tralle (Aktiv trafikkskole, Kristiansund), se Figur 2.7 og Tabell 2.3
- Bil D: Pusherbil fra Straumen bil, se Figur 2.8 og Tabell 2.4

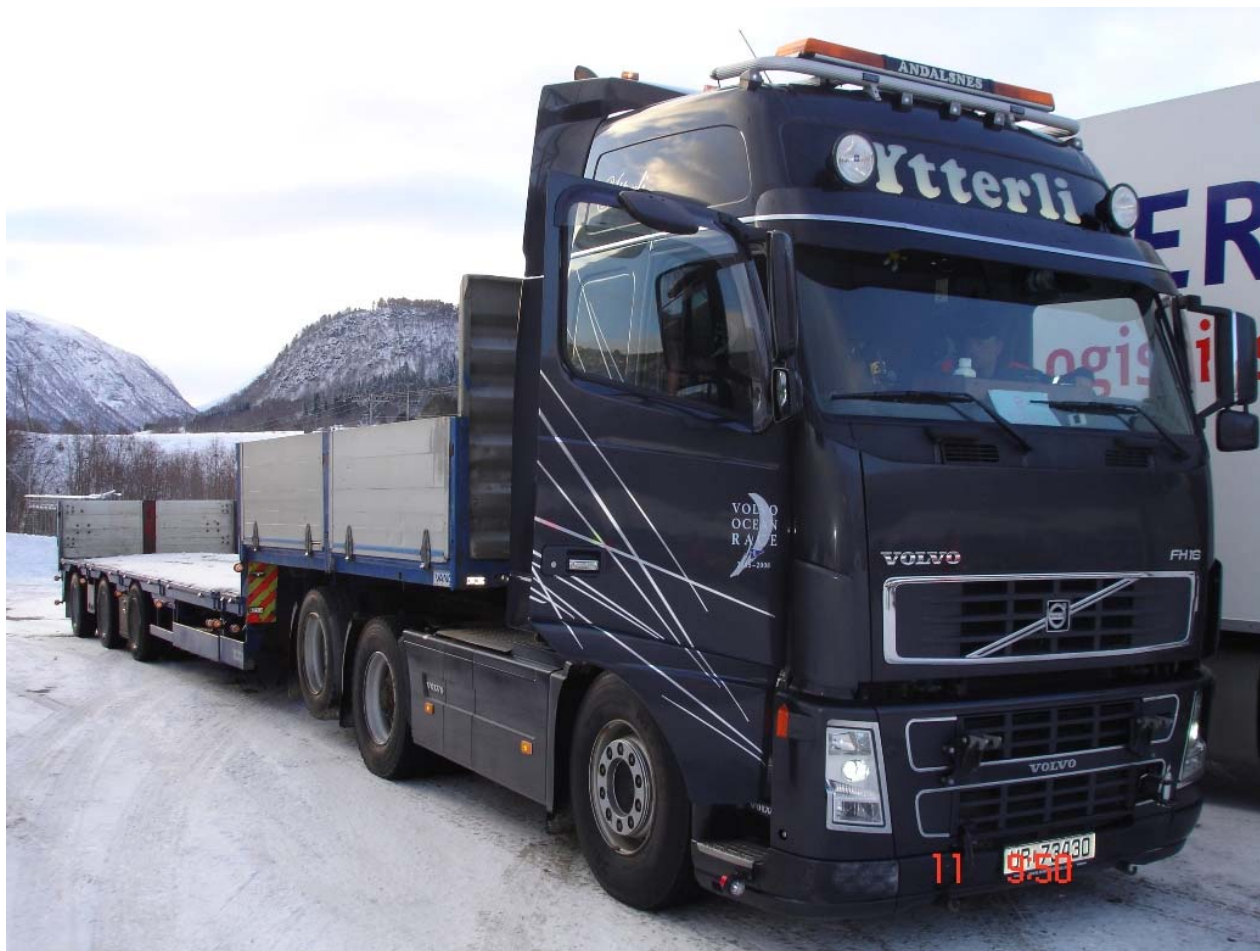
Figur 2.6 Bil B: Semi-trailer med boggi, Volvo FH16 med motoreffekt 404 kW (550 HK)

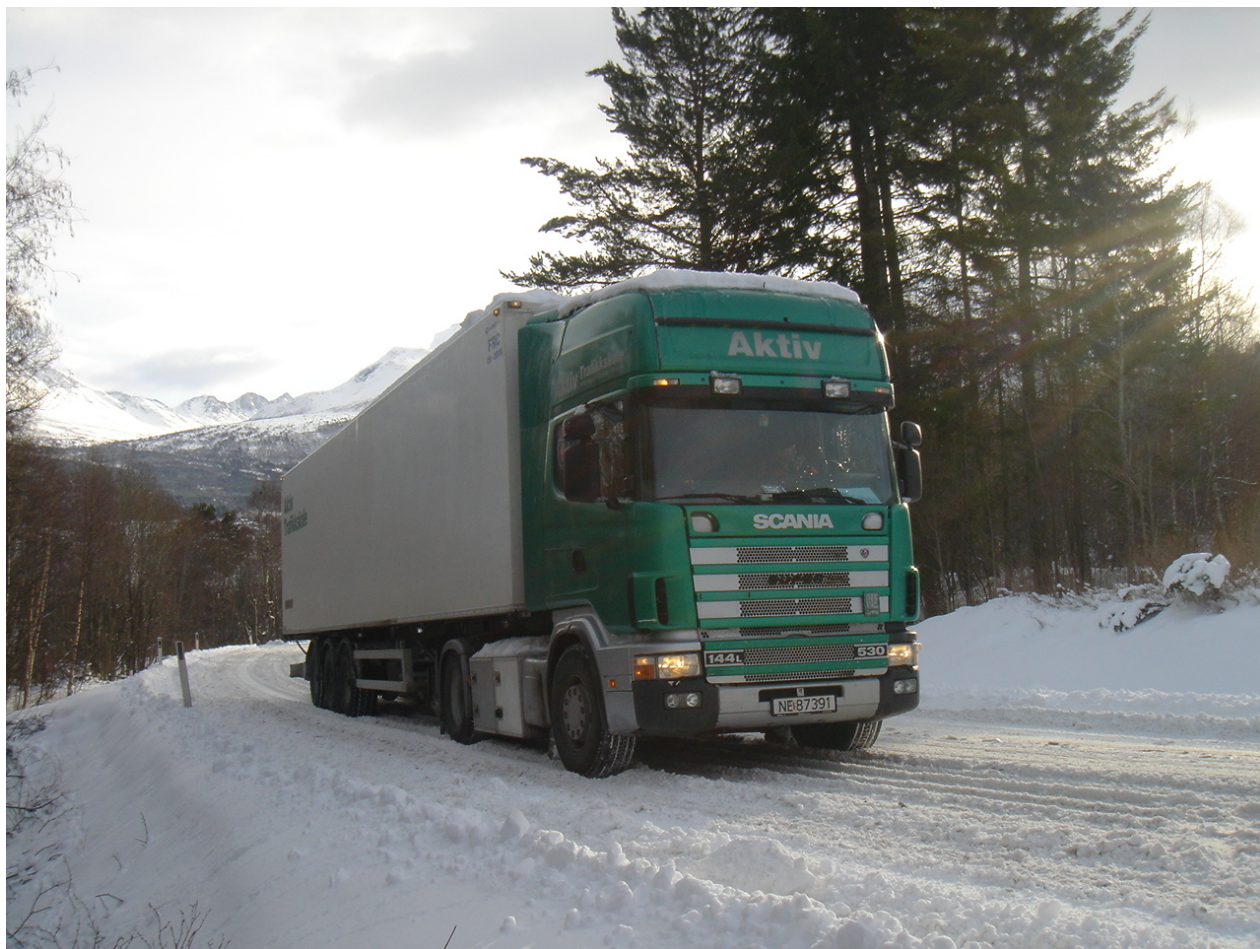
Figur 2.7 Bil C: Semi-trailer uten boggi, Scania 530 med motoreffekt 390 kW (530 HK)

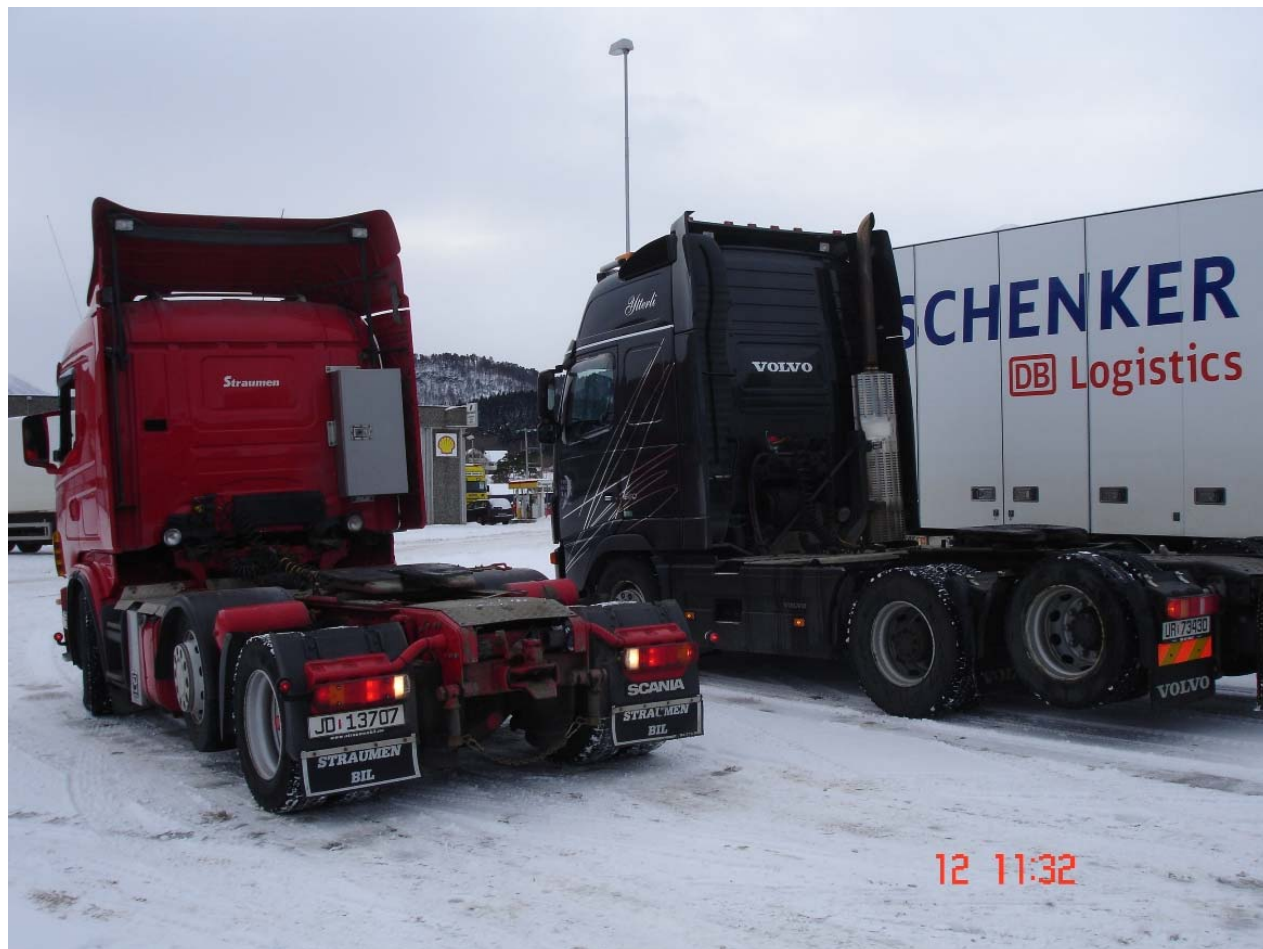
Figur 2.8 Bil D: Pusher-bil, Scania G380 med motoreffekt 295 kW (400 HK)

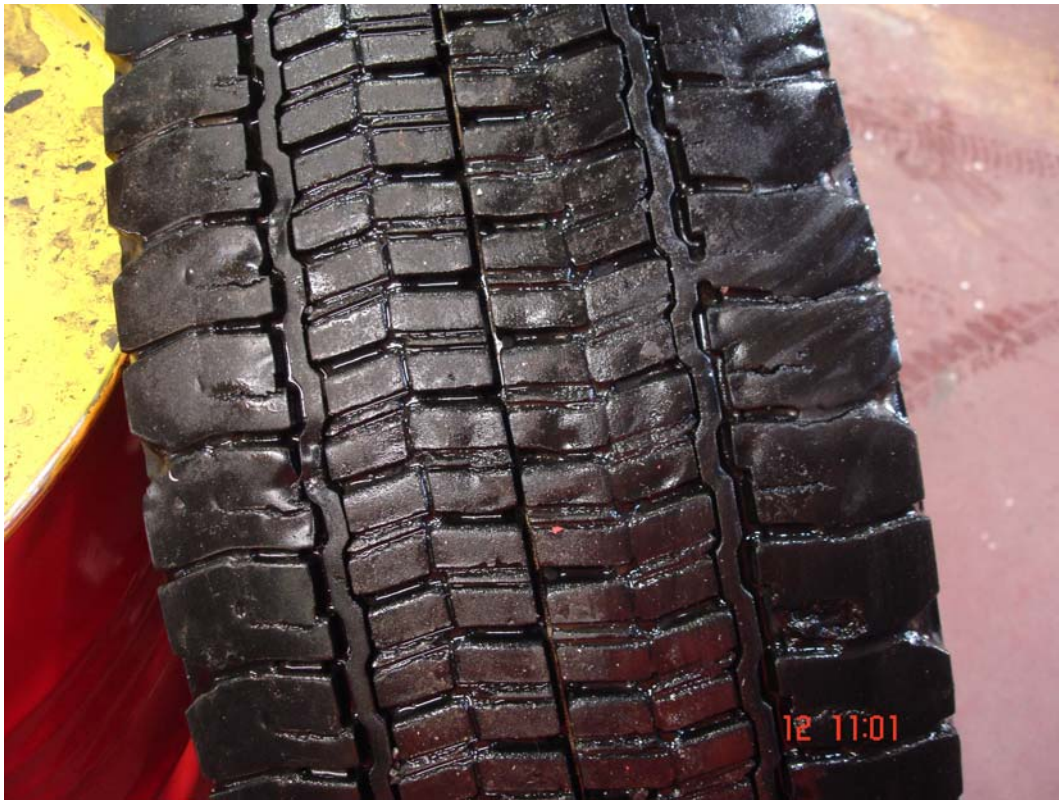
*Figur 2.9: Norsk vinterdekk. Shoreverdi: 64*

På dag to ble det skiftet dekk på drivhjulene på bil C. Dekkene som stod på opprinnelig var relativt slitte norske vinterdekk med en shoreverdi på 64, se Figur 2.9. Dekkene som ble satt på var "utenlandske" knastedekk med en shoreverdi på 72 med bra mønsterdybde, se Figur 2.10.

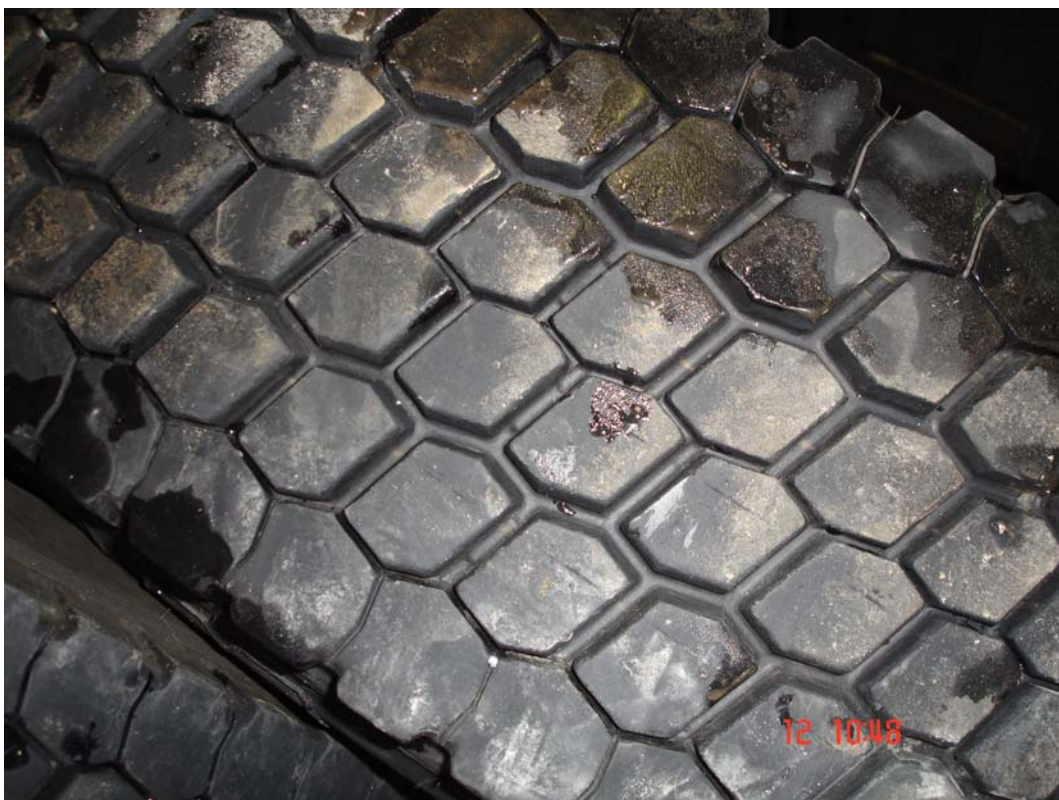
*Figur 2.10: "Utenlandsk" knastedekk. Shoreverdi: 72*

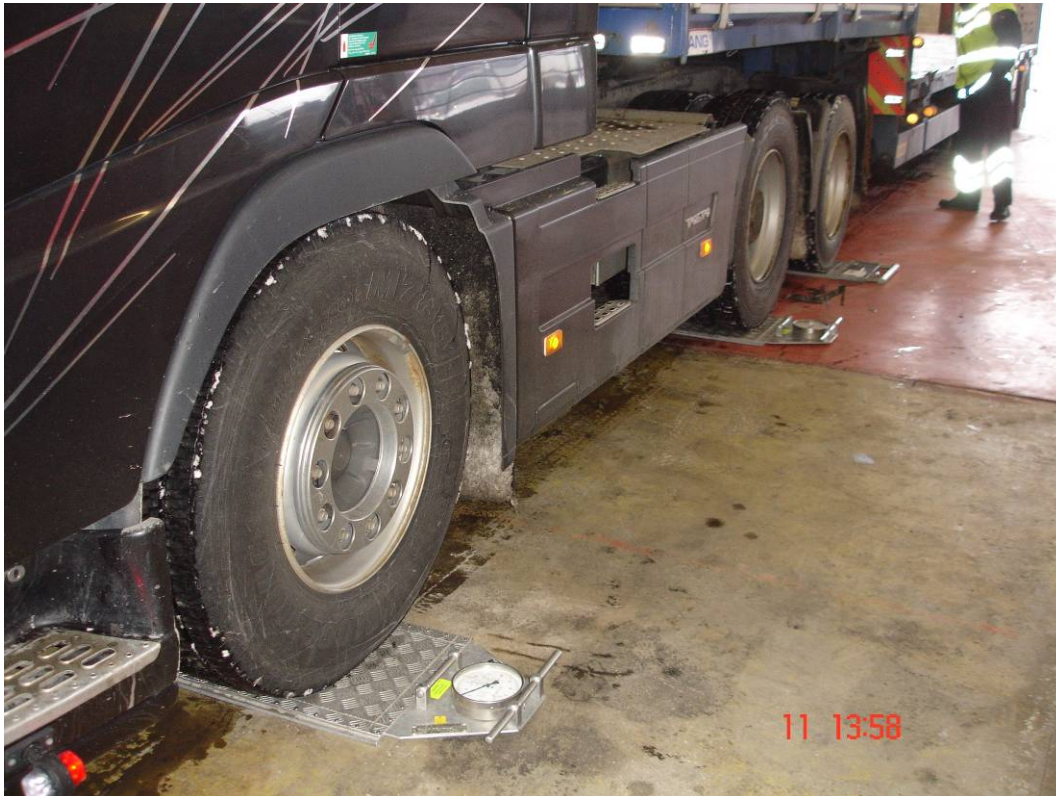
*Figur 2.12: Oppsett for veiing med mobile vekter*

All veiing ble foretatt av personell fra Trafikant og kjøretøy (TK) som hadde med seg mobile vekter. Oppsettet for veiing med mobile vekter framgår av Figur 2.12. Dette er et fleksibelt veiesystem som gir detaljerte vekter for alle akslinger både på trekkvogn og henger.

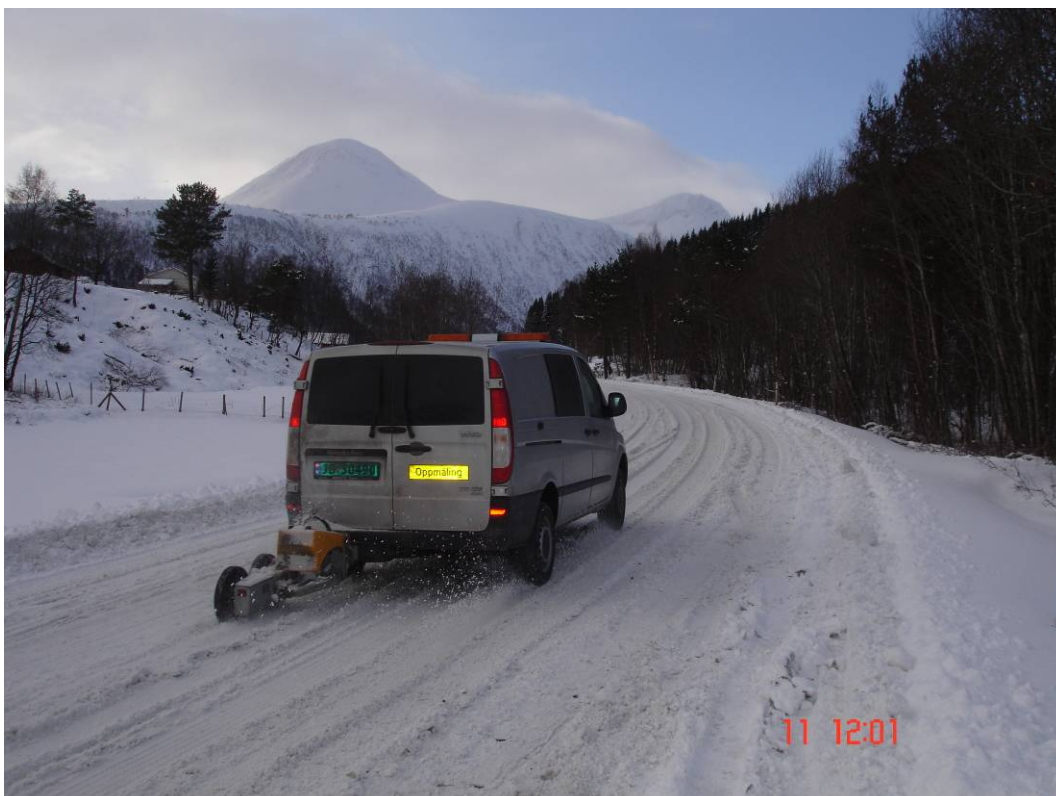
*Figur 2.13: Friksjonsmåling med måler av typen TWO*

Måler av typen TWO ble benyttet til friksjonsmålinger, se Figur 2.13. Det ble kjørt samtidig med to målere av samme typen hver dag. Totalt var tre målebiler involvert i testene.

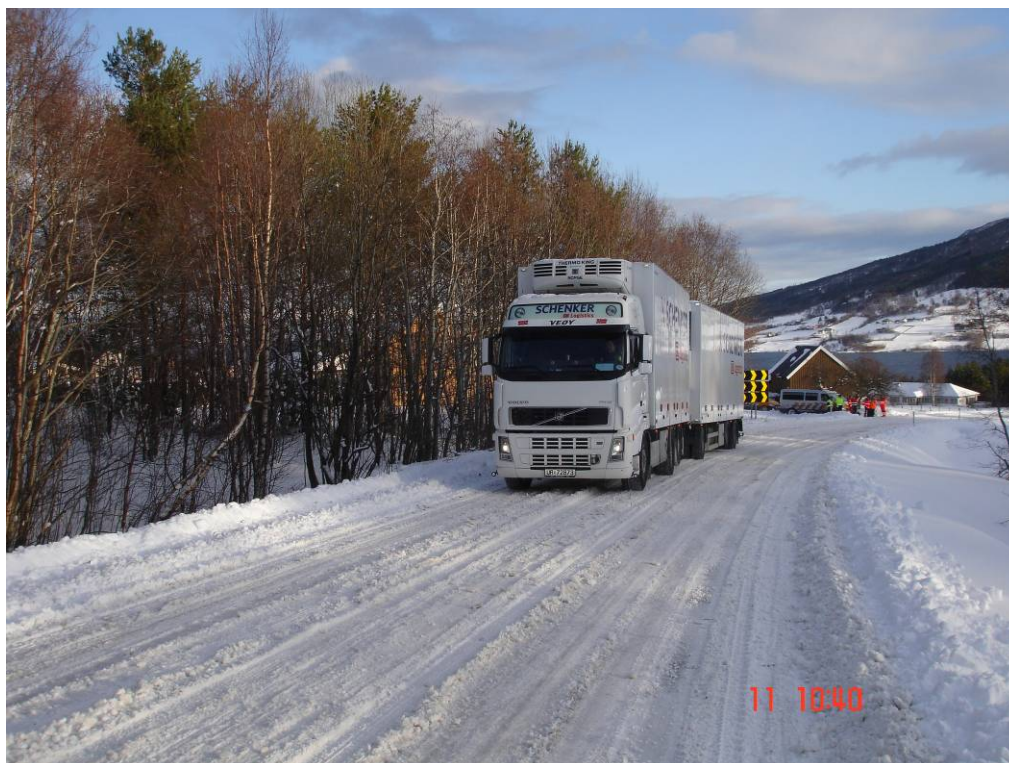
Figur 3.1: Føreforhold på formiddagen 11. februar 2009

Figur 3.1 viser hvordan føreforholdene så ut på formiddagen 11. februar. Det var en god del løs snø av en konsistens som var tydelig påvirket av restsalt fra salting som ble utført før et større snøfall et par dager tidligere.

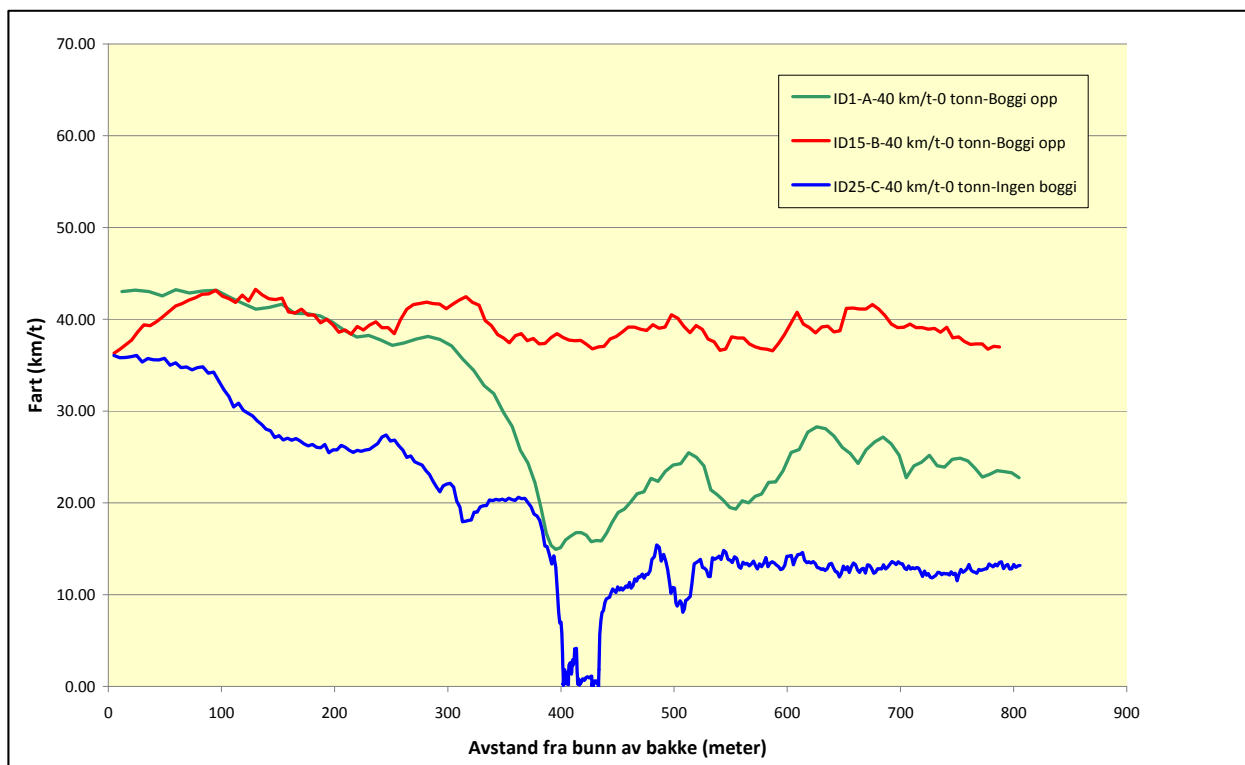
Figur 3.5 Kjøring uten last, utgangsfart 40 km/t, boggi opp for kjøretøy A og B

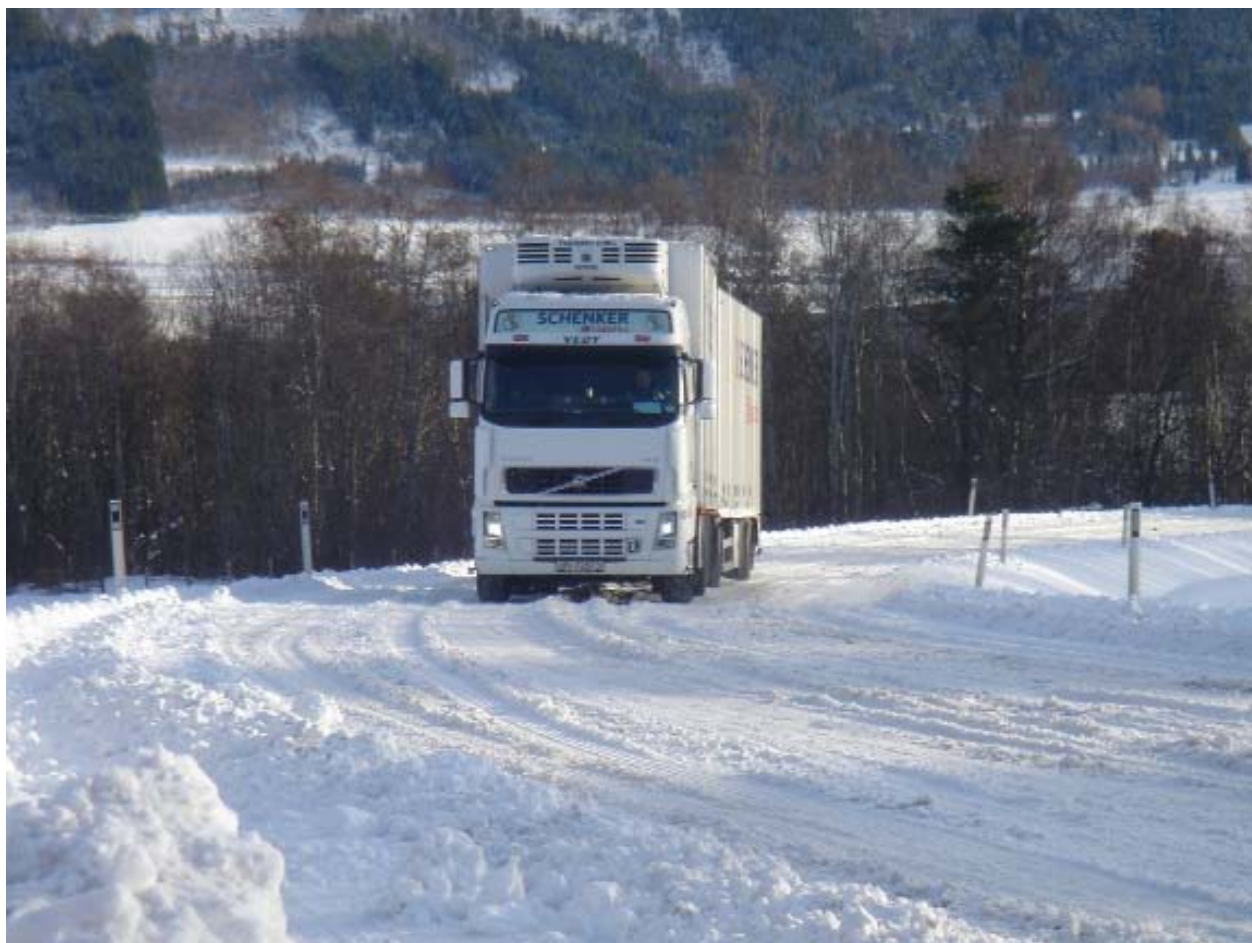
Figur 3.6 Kjøretøy A kl 10:43. Førerforhold med snøsale og løs snø.

Føreforholdene ved disse kjøringene er vist i Figur 3.6. Det var snøsåle med betydelig løs snø.

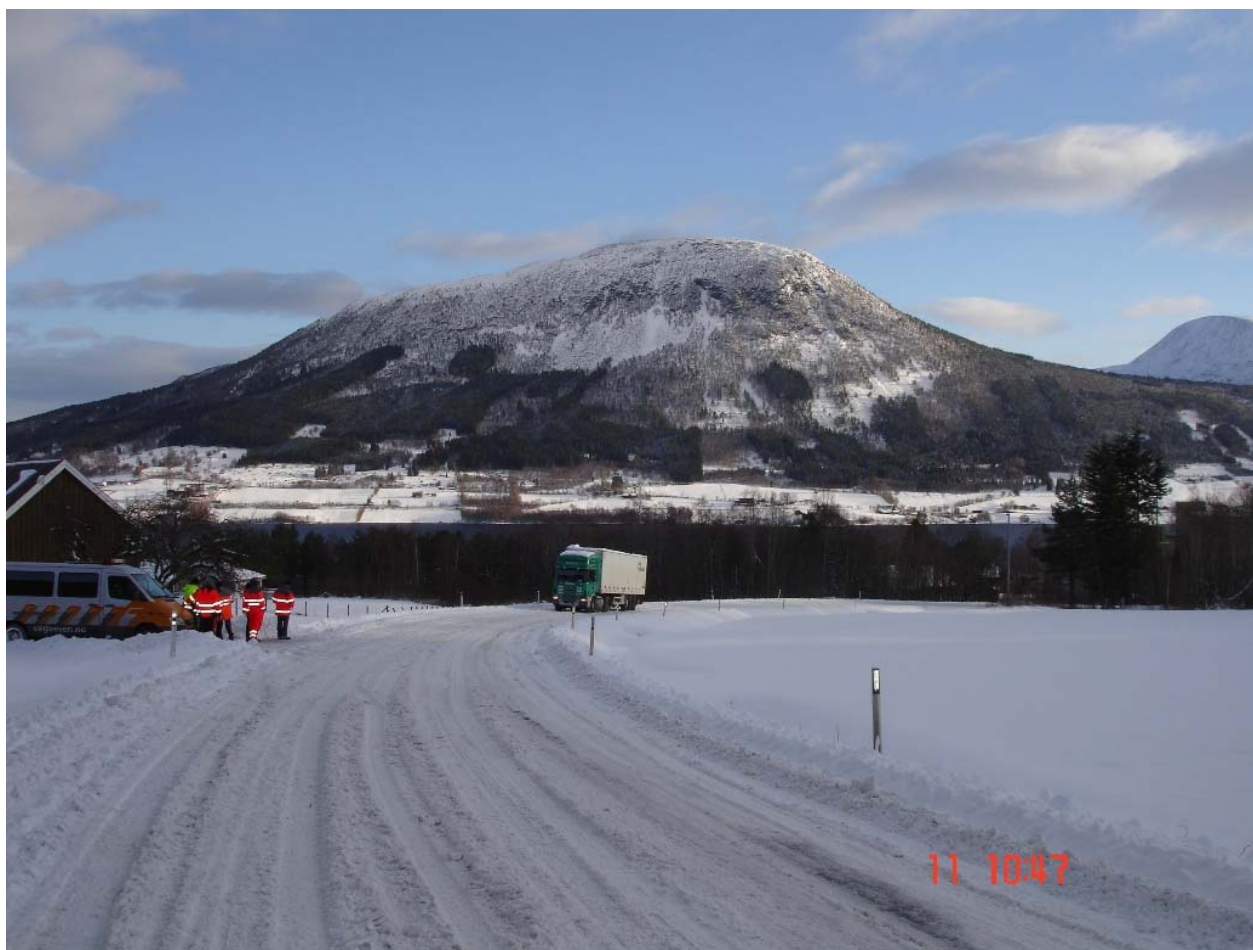
Figur 3.7 Bil C får stans i sving, kl 10:47

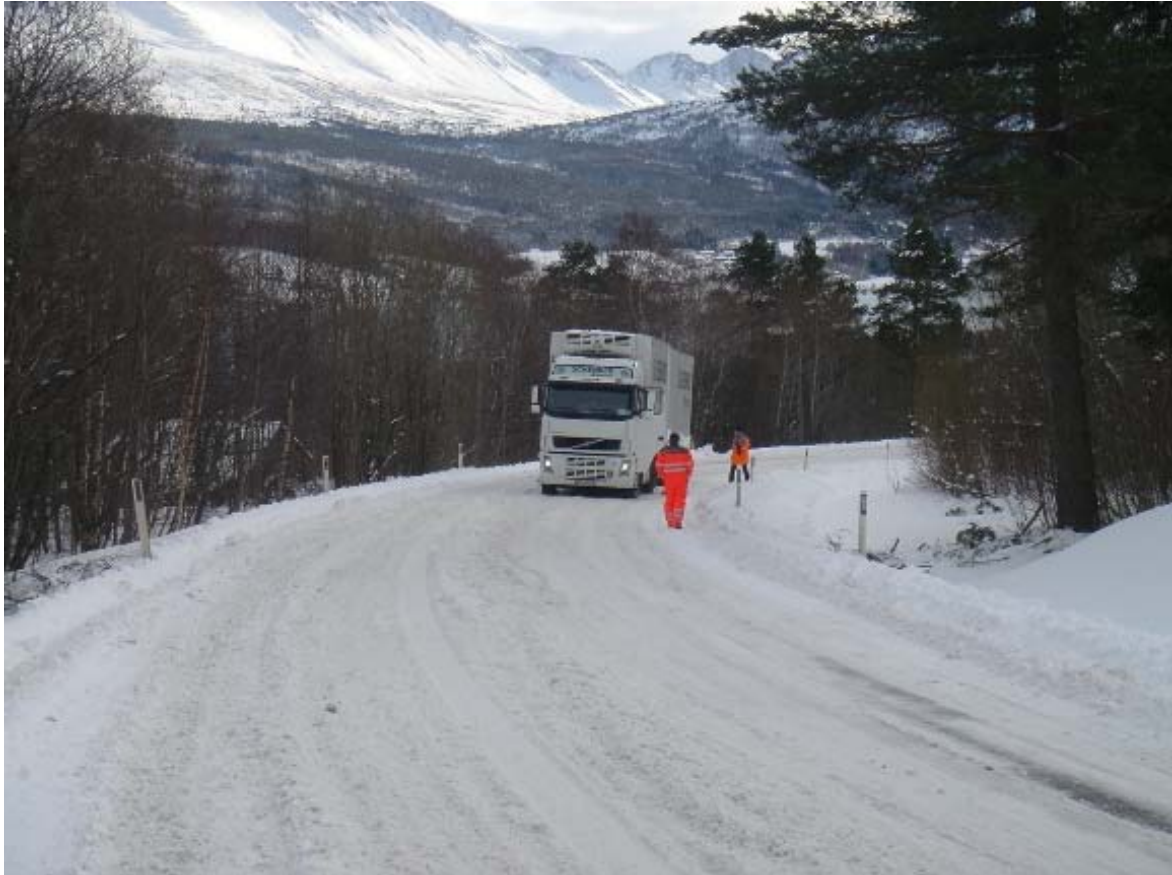
*Figur 3.11 Kjøretøy A kl 11:22, stans før sving ved profil 250*

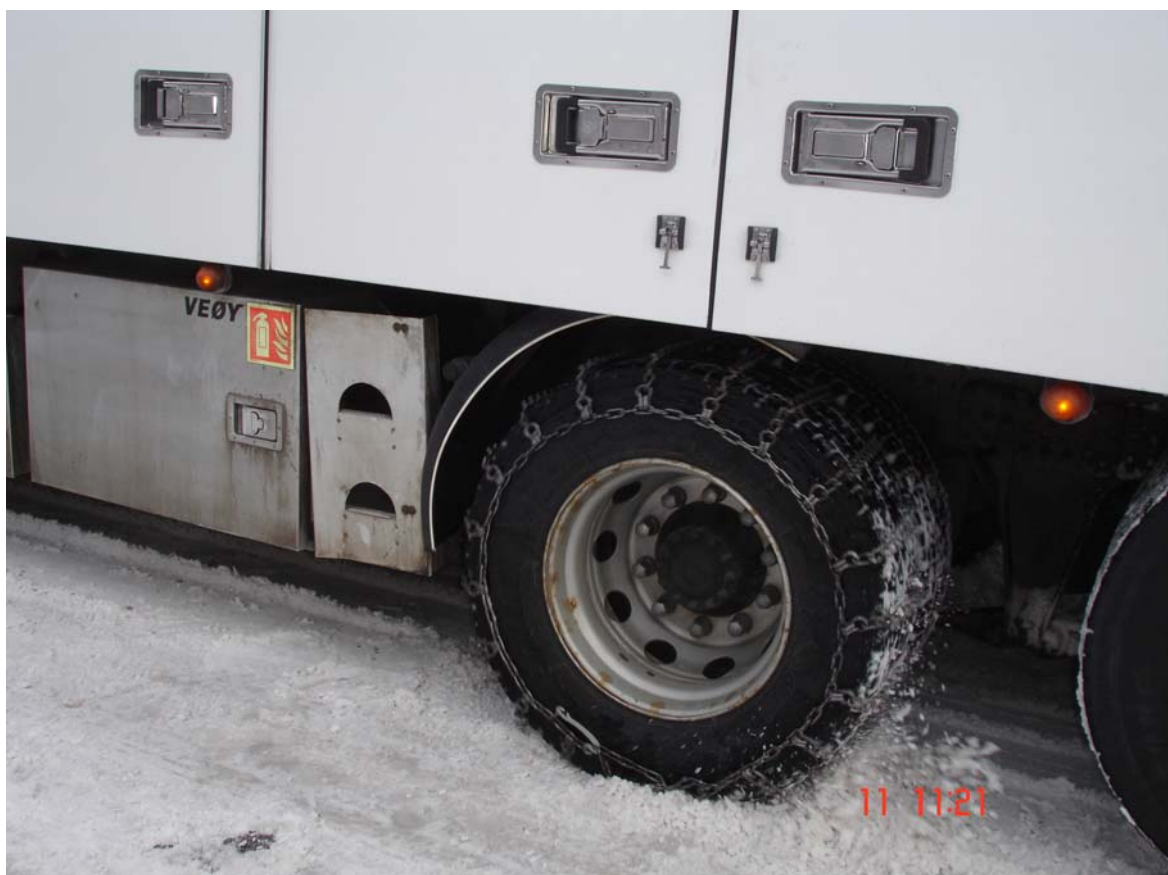
*Figur 3.12 Kjøretøy A, forsøk på å ta løs med kjetting på venstre drivhjul*

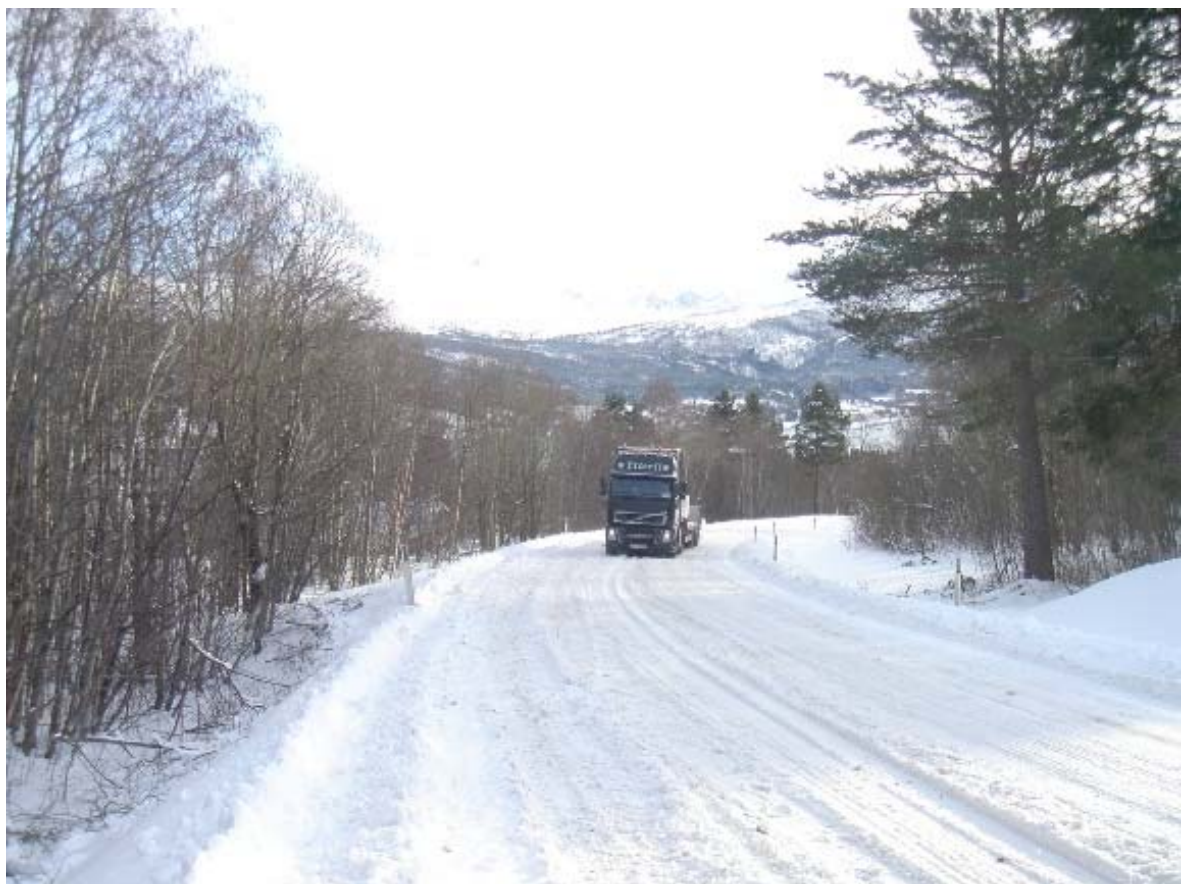
Figur 3.15 Kjøretøy B kl 11:38, full stans i sving ved profil 320

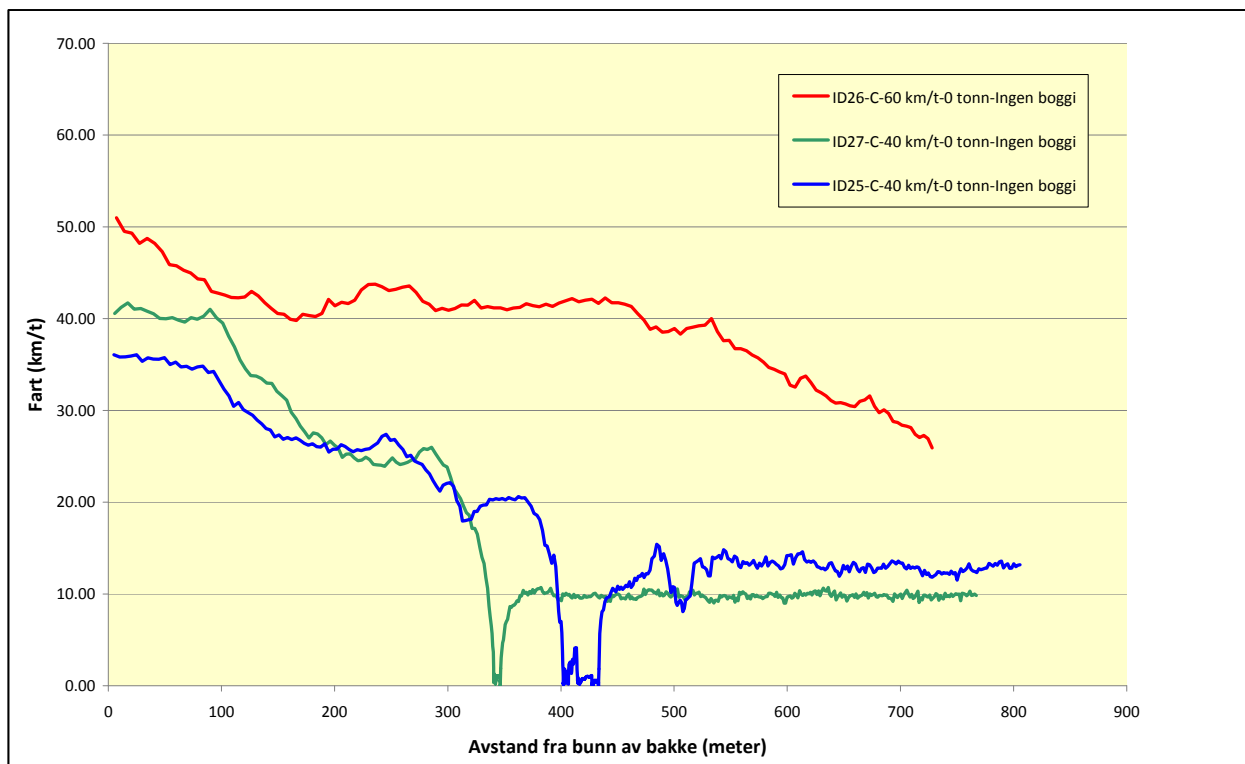
Figur 3.16 Kjøring uten last, utgangsfart 60 og 40 km/t, kjøretøy B uten boggi

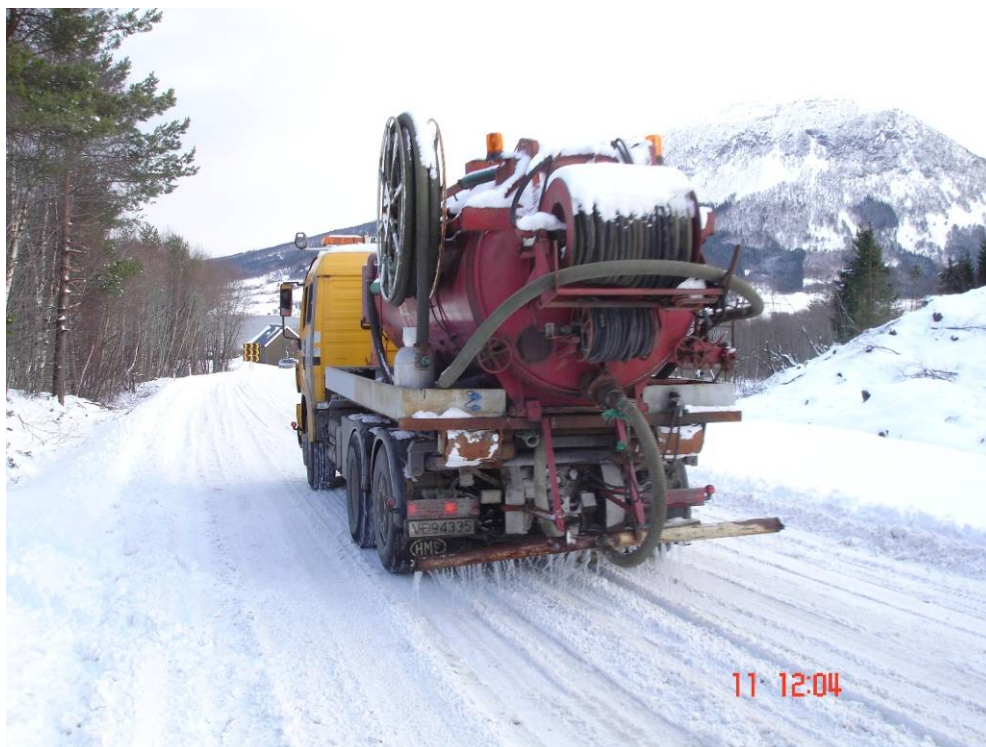
*Figur 3.18 Det ble foretatt preparering av føreforholdene med vanning ca kl 12:00*

Før neste registreringsrunde ble det vannet i stigningen, se Figur 3.18. Vanningen ble foretatt for å skape et fastere snø-/isdekke. Etter vanning ble dekket forsøkt komprimert. Prepareringen medførte noe bedre friksjonsforhold, se Figur 3.3.

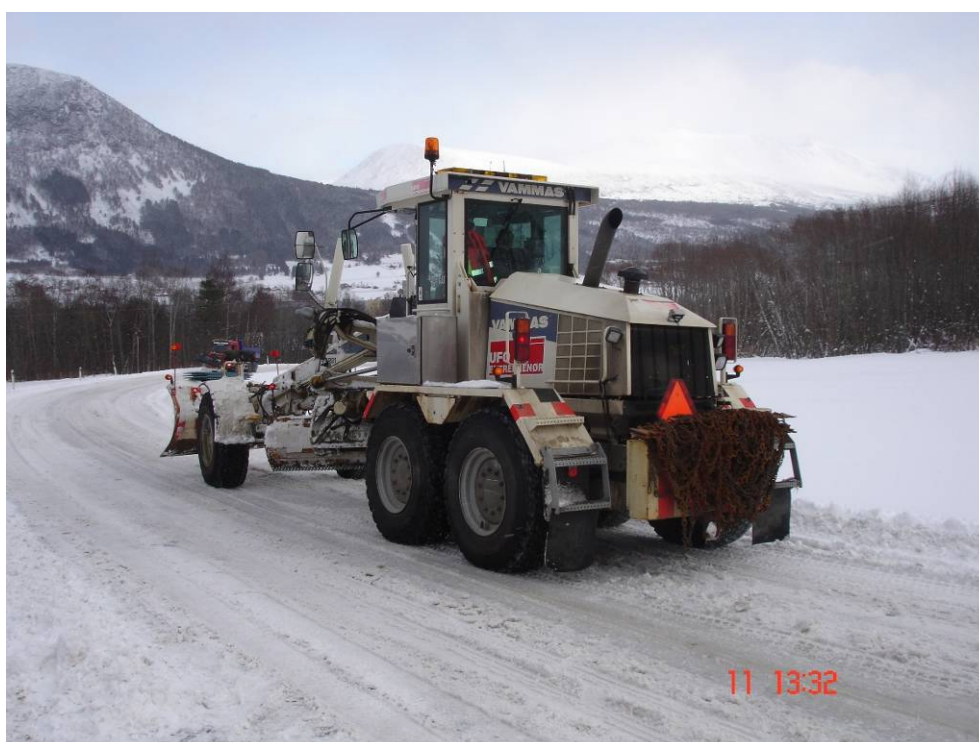
*Figur 3.19 Etter vanning ble snø-/isdekket komprimert*

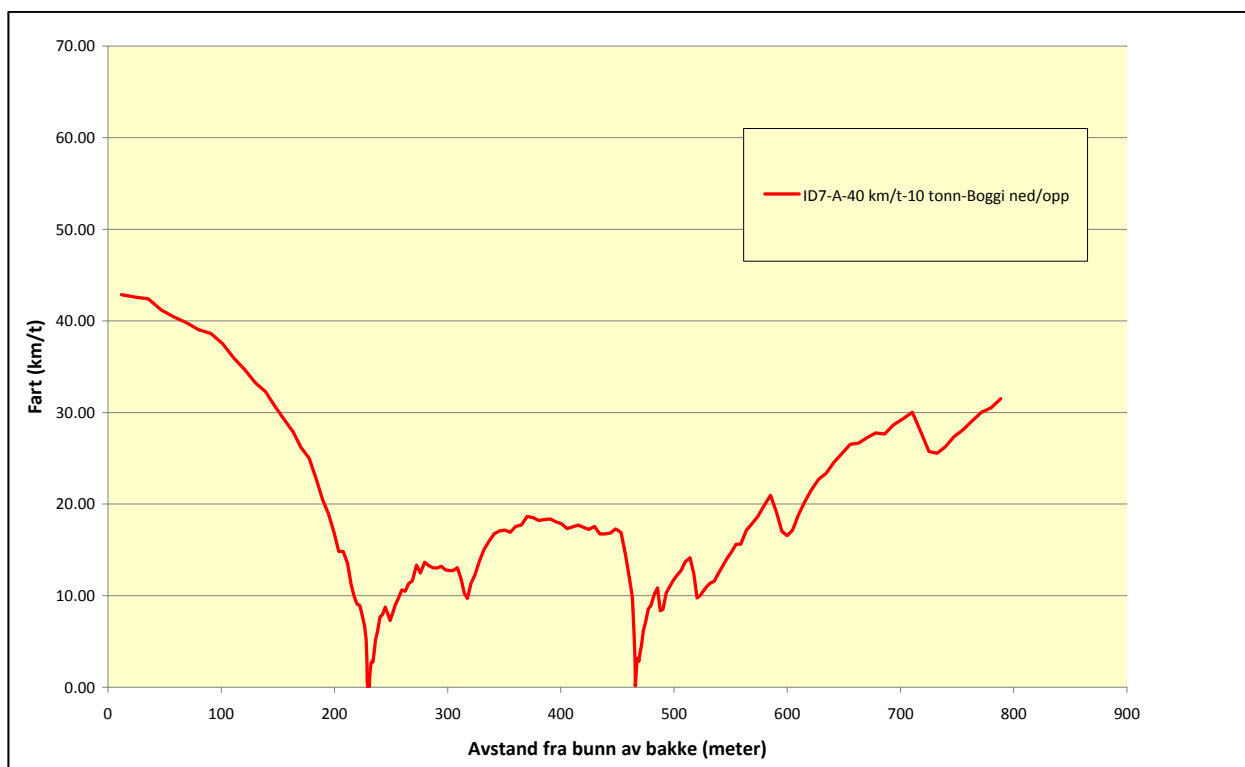
Figur 3.23 Kjøring med 10 tonn last, utgangsfart 40 km/t, boggi ned/opp for kjøretøy A

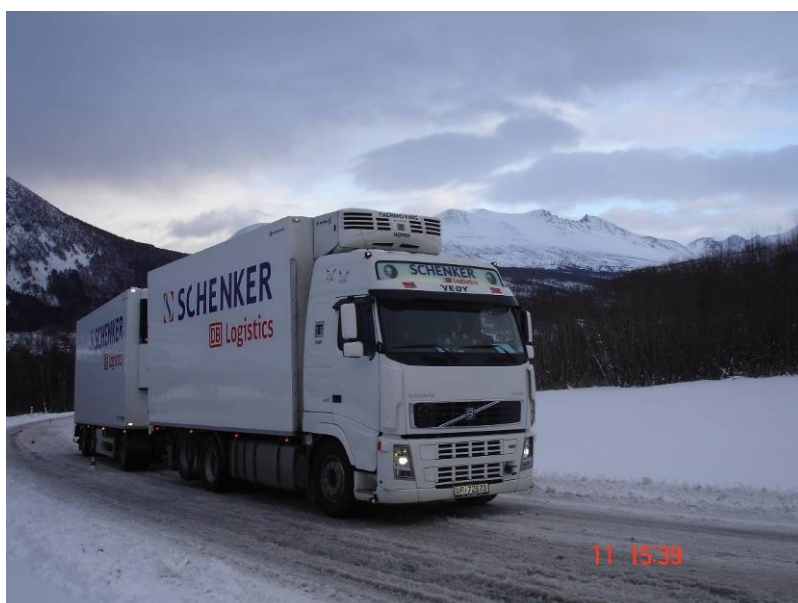
Figur 3.24 Kjøretøy A, utgangsfart 40 km/t og 10 tonn last, kl 15:39. Kjøretøyet må ha boggien oppe for å komme opp stigningen

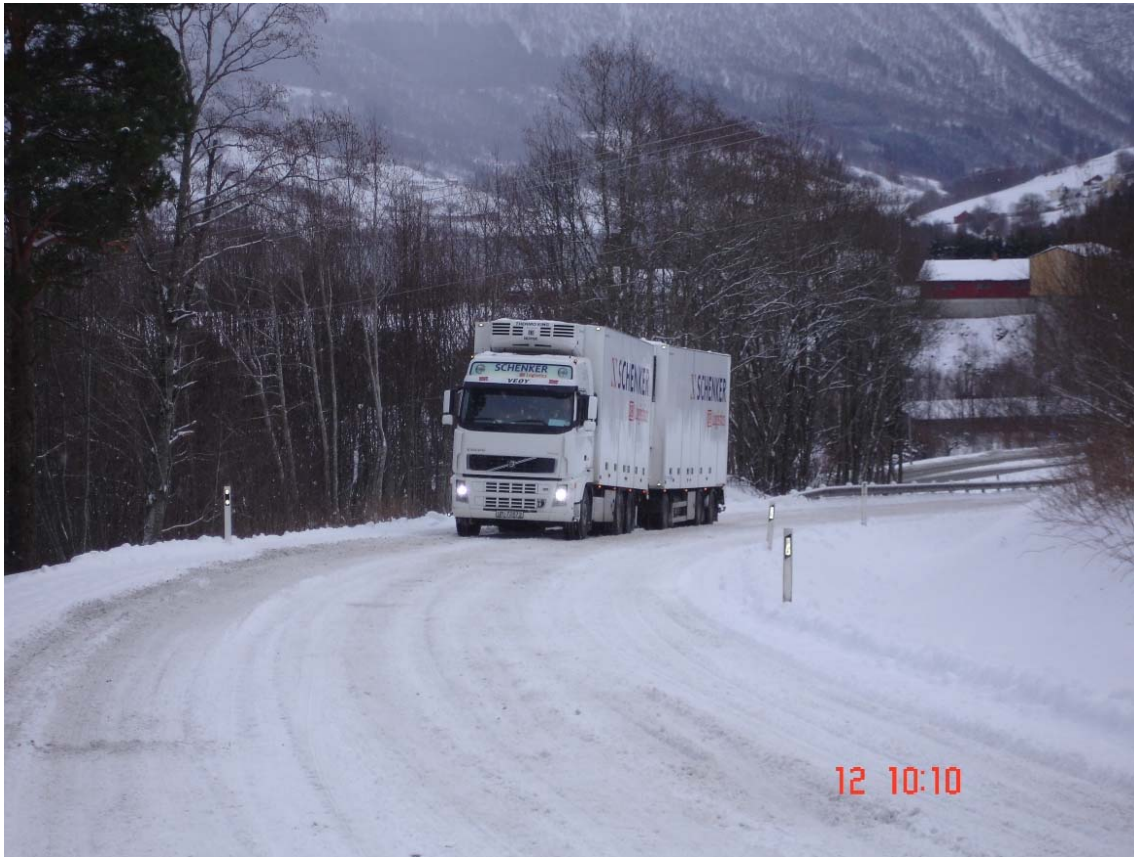
*Figur 3.28 Kjøretøy A kl 10:10. Full stans ved profil 220. Tok løs etter heving av boggi*
