*FoU Indre Romsdal*

## *Forsøk med tunge kjøretøy i stigninger*

Torgeir Vaa, Terje Giæver og Tomas Levin

April 2009

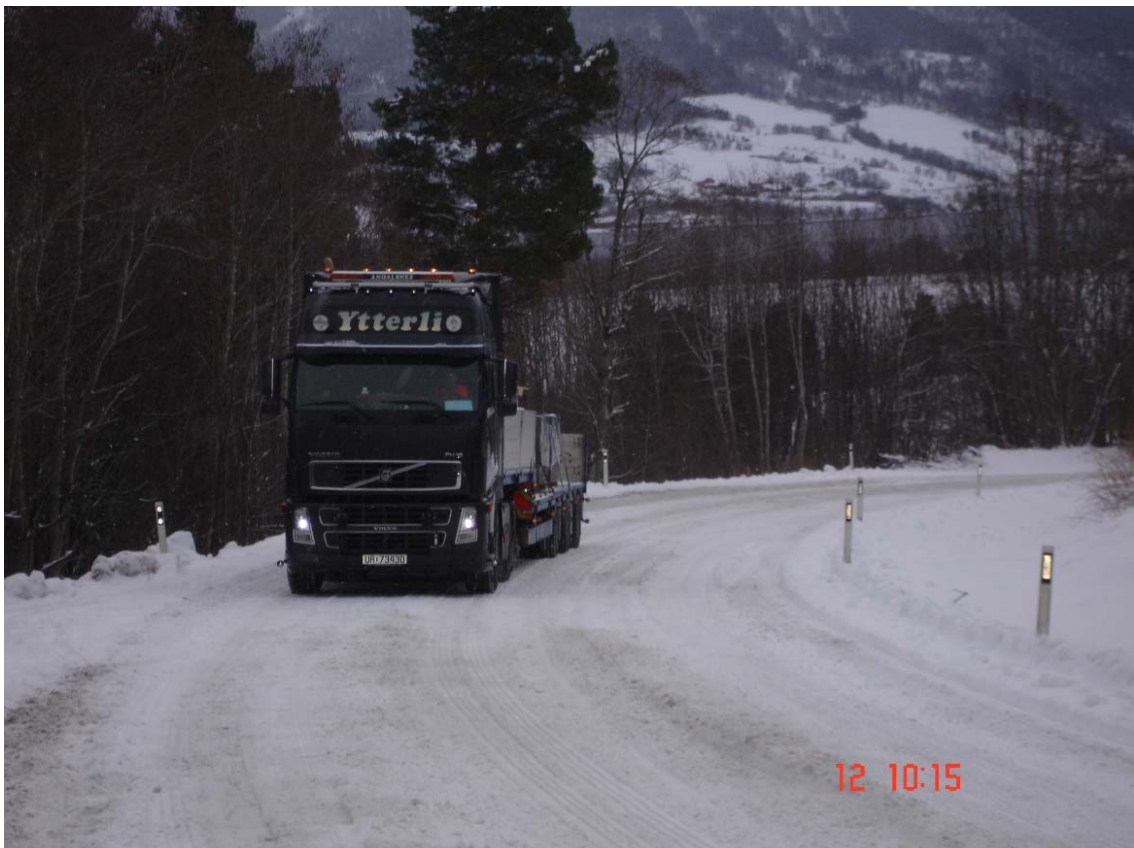
*Figur 3.29 Kjøretøy B kl 10:15. Full stans ved profil 200. Tok løs etter heving av boggi*

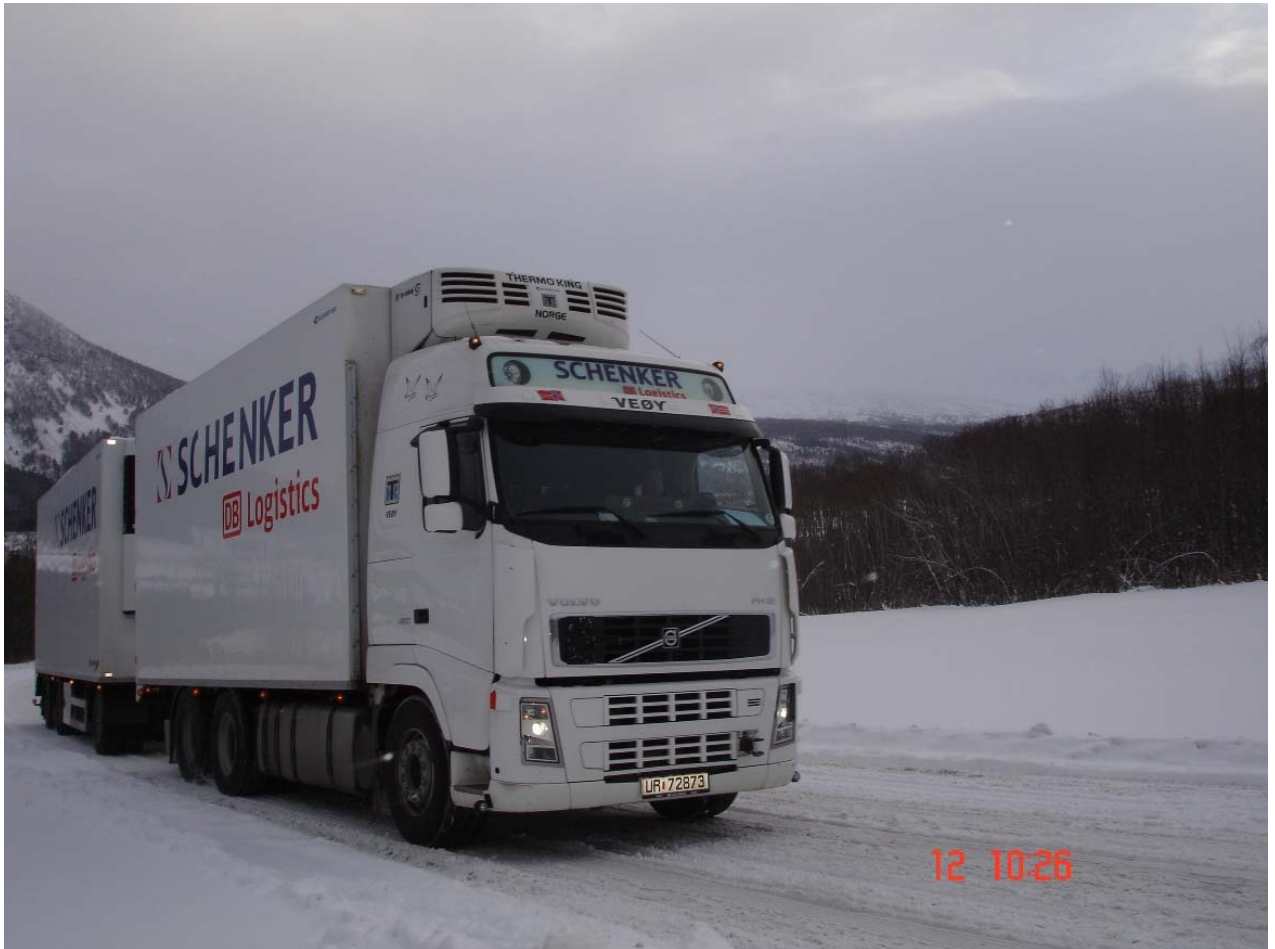
*Figur 3.31 Kjøretøy A kl 10:26. Boggi nede med redusert boggitrykk. Ingen stans i stigningen*

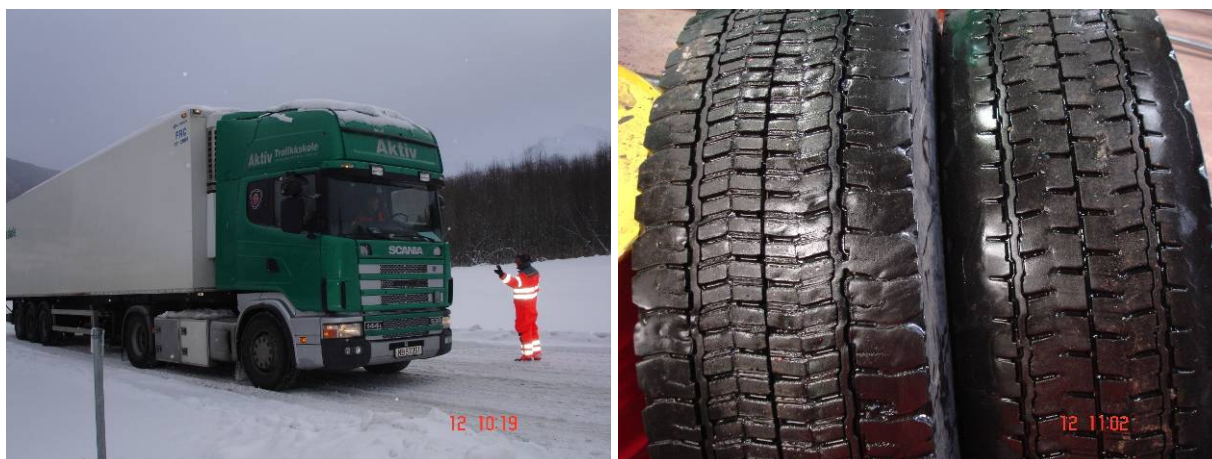
*Figur 3.33 Kjøretøy C kl 10:19. Tar greit løs i stigningen med ordinære dekk*

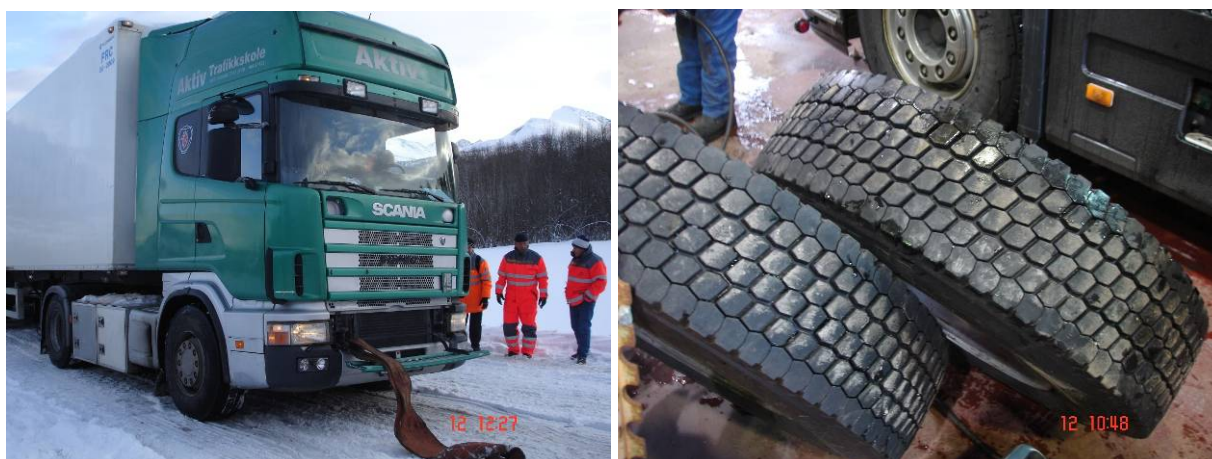
*Figur 3.34 Kjøretøy C, kl 12:27. Greier ikke ta løs i stigningen med harde dekk*

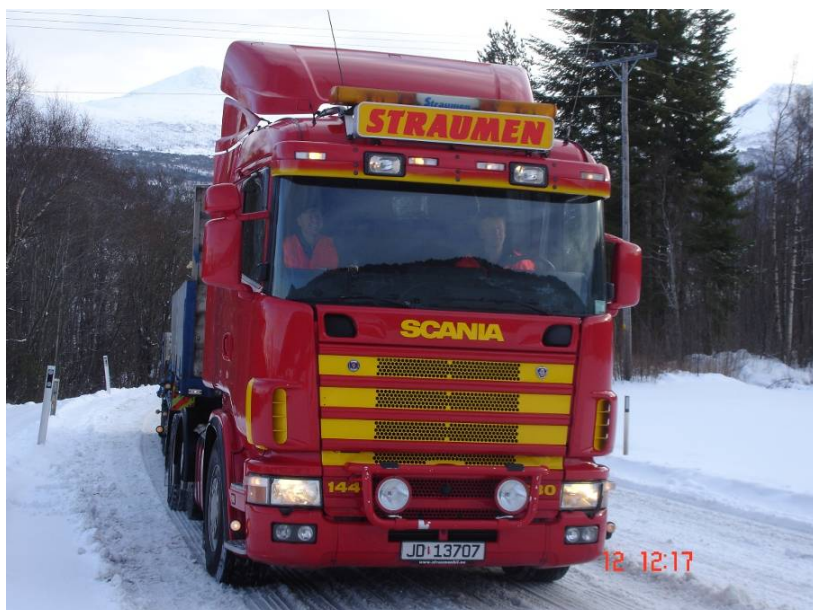
*Figur 3.35 Kjøretøy D kl 12:17, må heve boggien for å ta løs i stigningen*

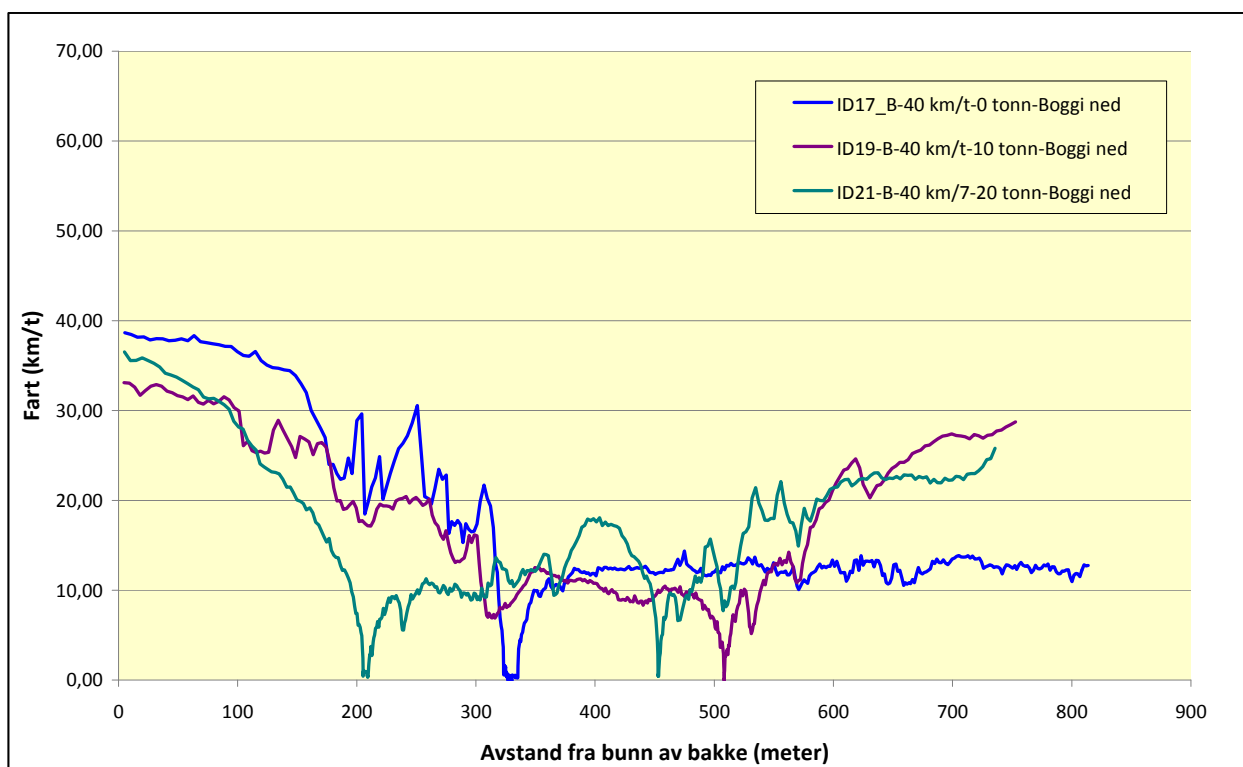
Figur 3.44: Bil B, bil med boggi og henger med varierende last. Boggi nede

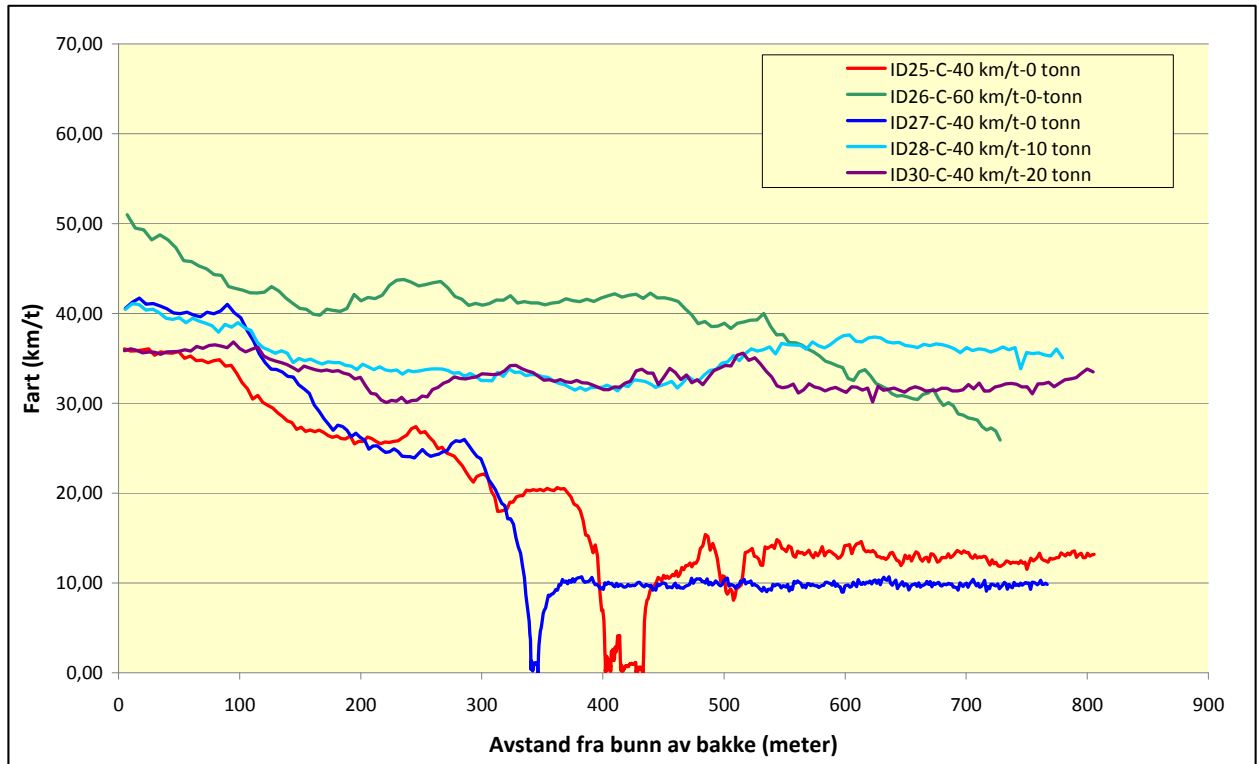
Figur 3.45: Bil C, semi-trailer uten boggi med varierende last
