# **Massivtreelementer – fukt og tørking**

Nasjonalt Fuktseminar

16. april 2015

Kristine Nore, PhD

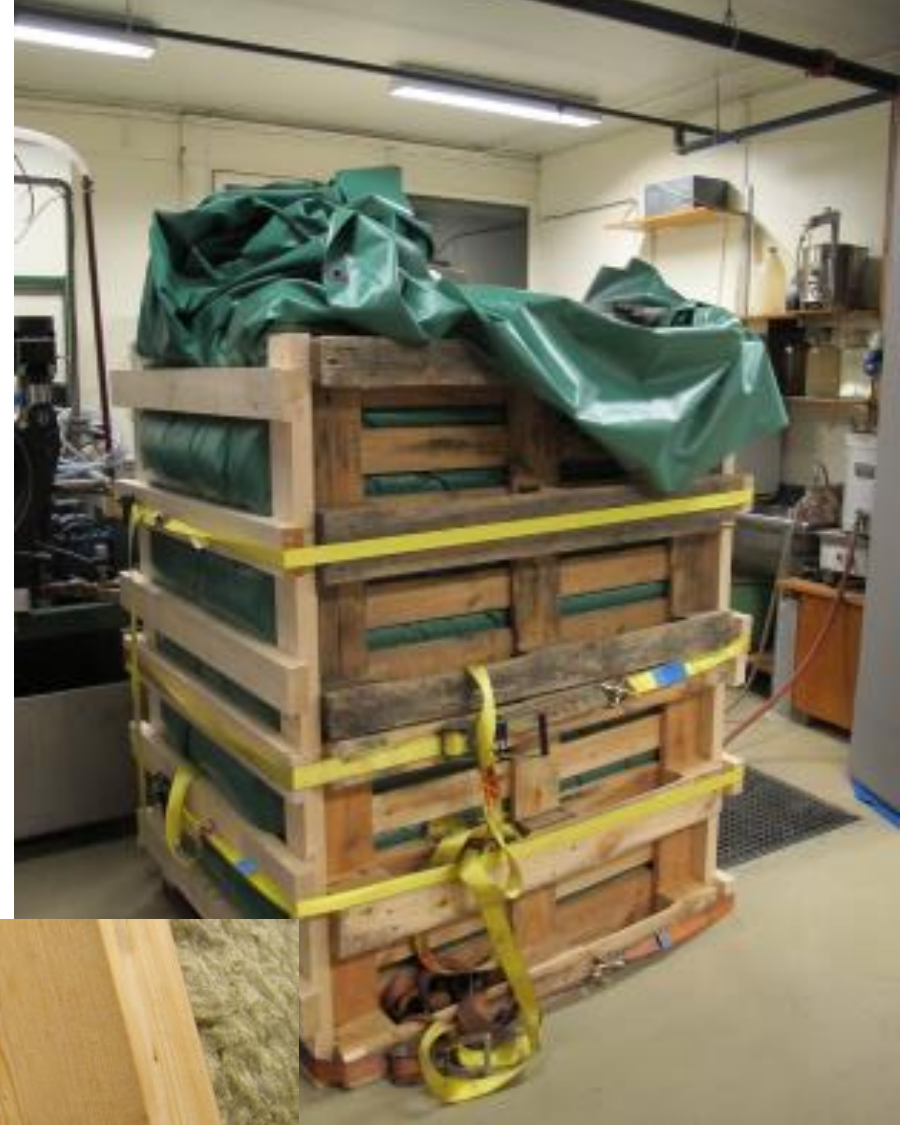
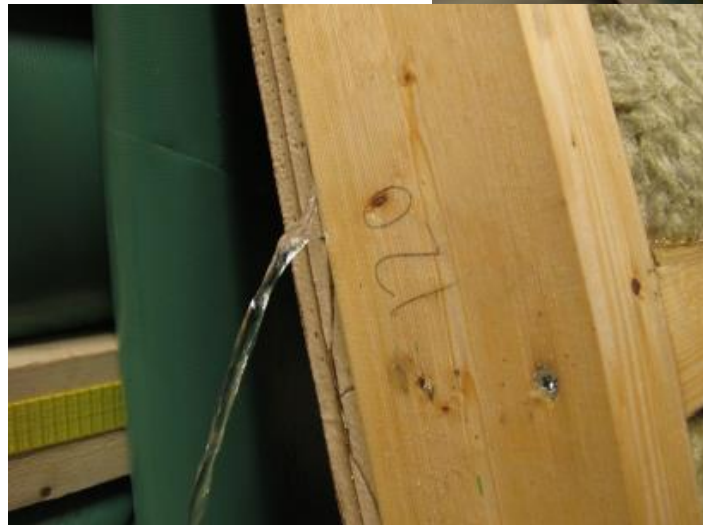
# 1. Stor labtest

- **Leilighetsskillevegg**  
(mellom to leiligheter, krav til brannsikkerhet, lydisolasjon, fuktsikkerhet ++)
- **Neddynket i 48 timer**
- **Kantene forseglet → tørking kun gjennom vegg**
- **Tørket i et tørt og oppvarmet lokale**
- **5 måneder**

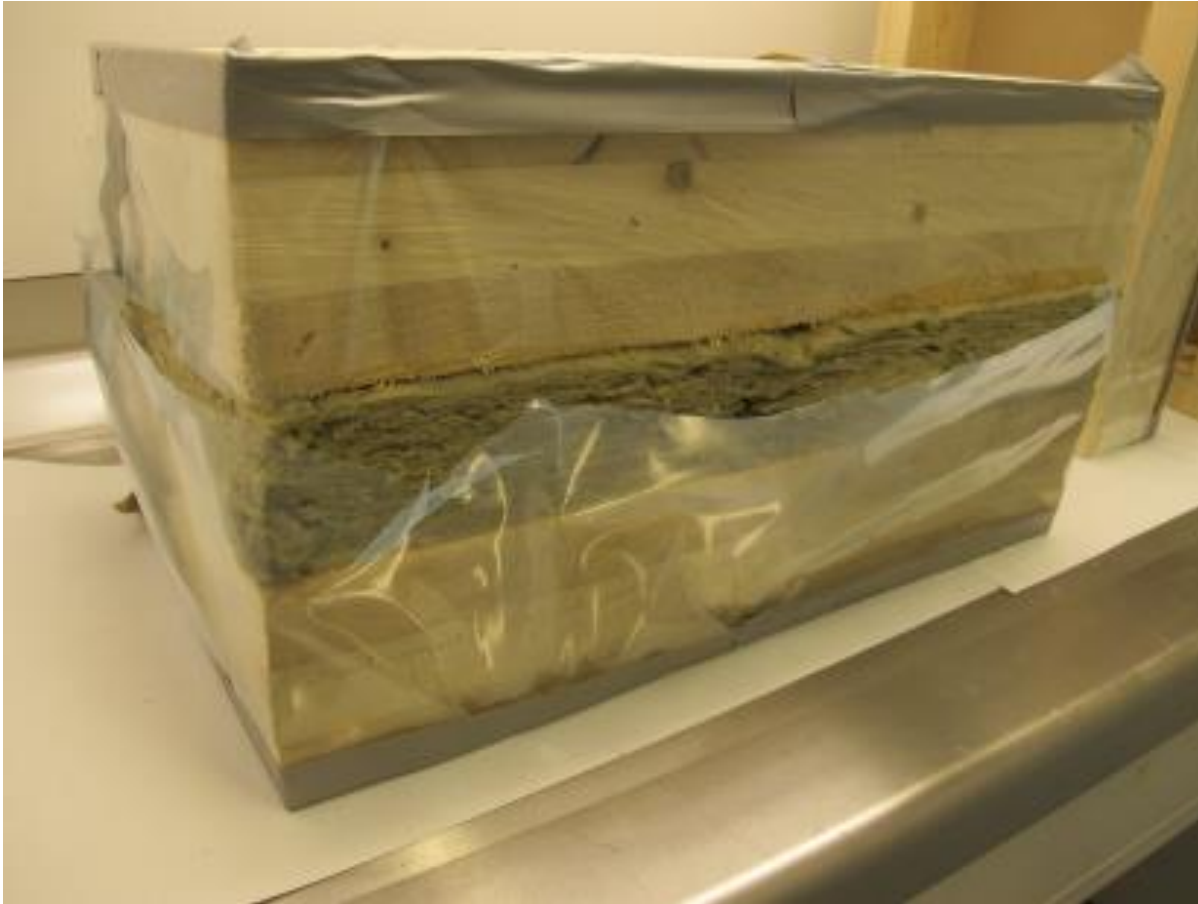
## 2. Mycotest – innsmittet

| Element | | Mould growth |
|---|---|---|
| Timber framed element | | Moderate growth |
| CLT element | | No growth |
| Timber framed element | | Extensive growth |
| CLT element | | Sparse growth |

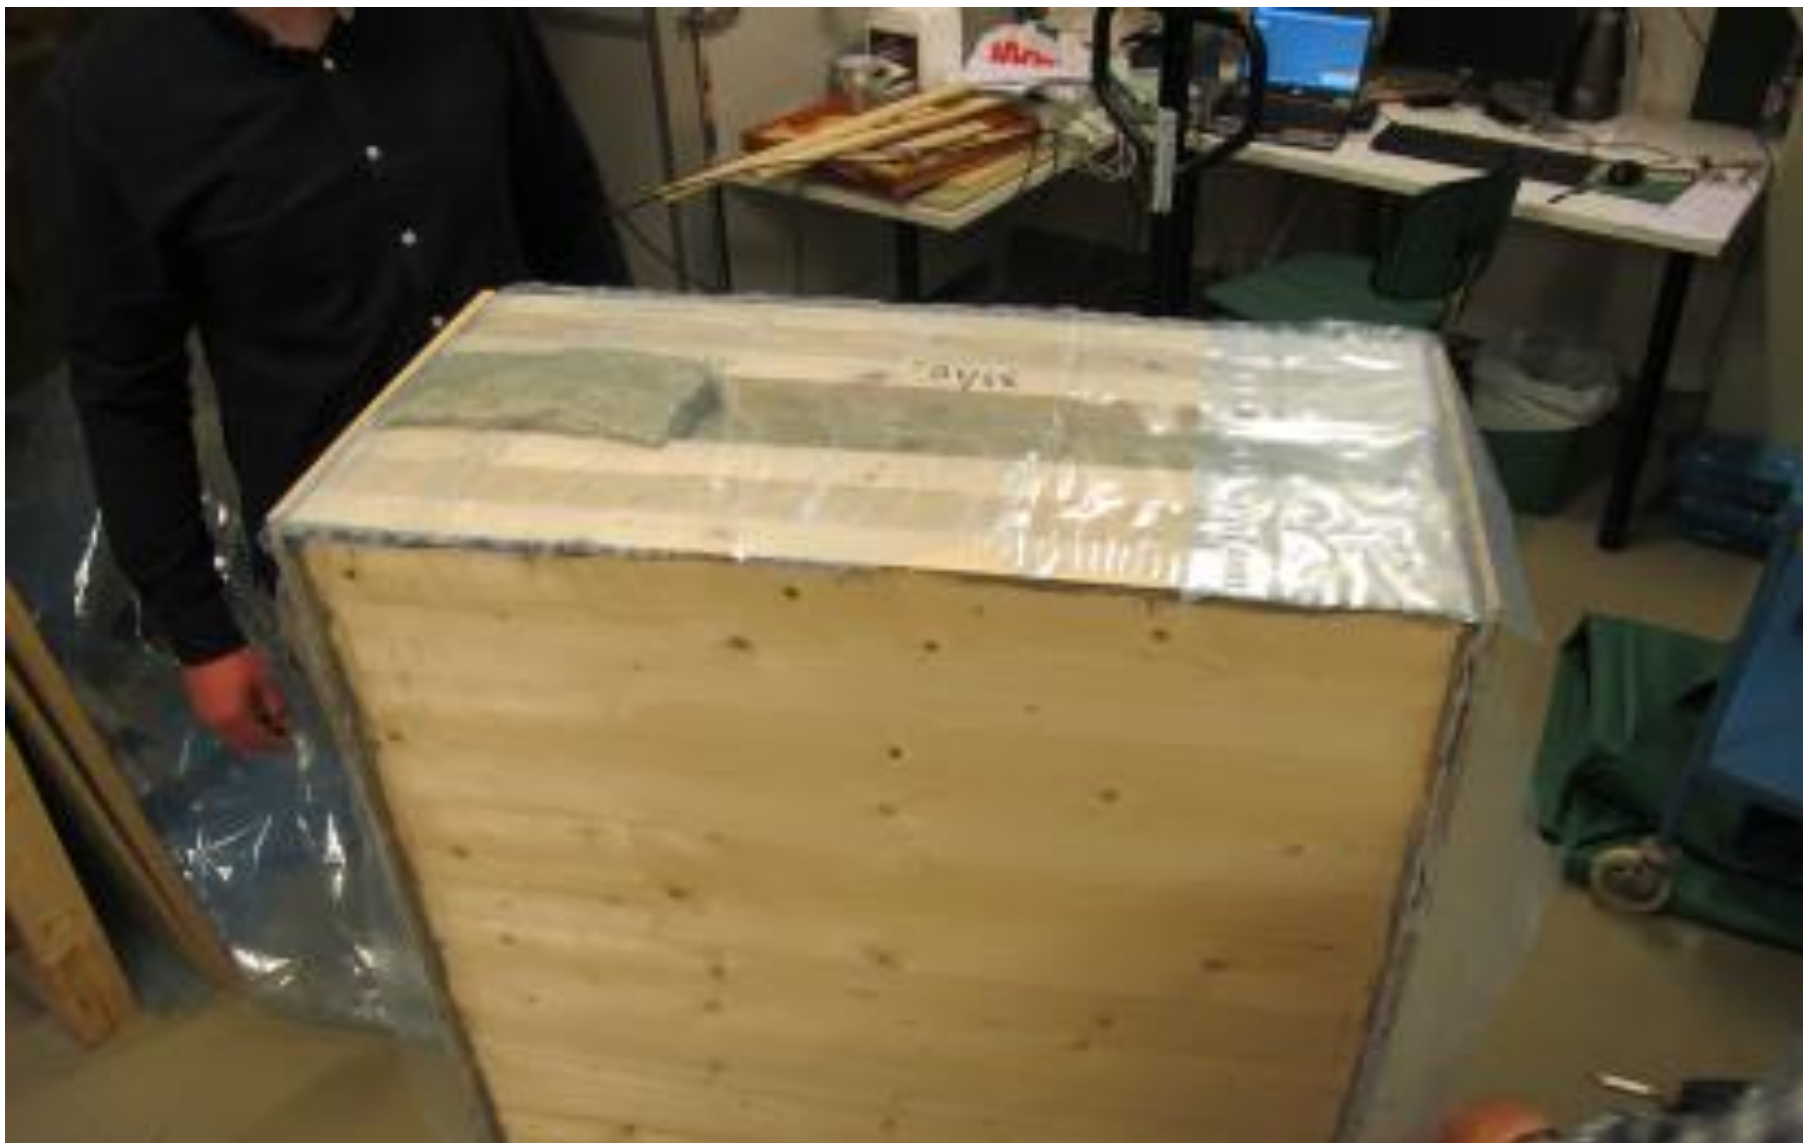
# Åpning etter 5 mnd. God overensstemmelse med Mycotest

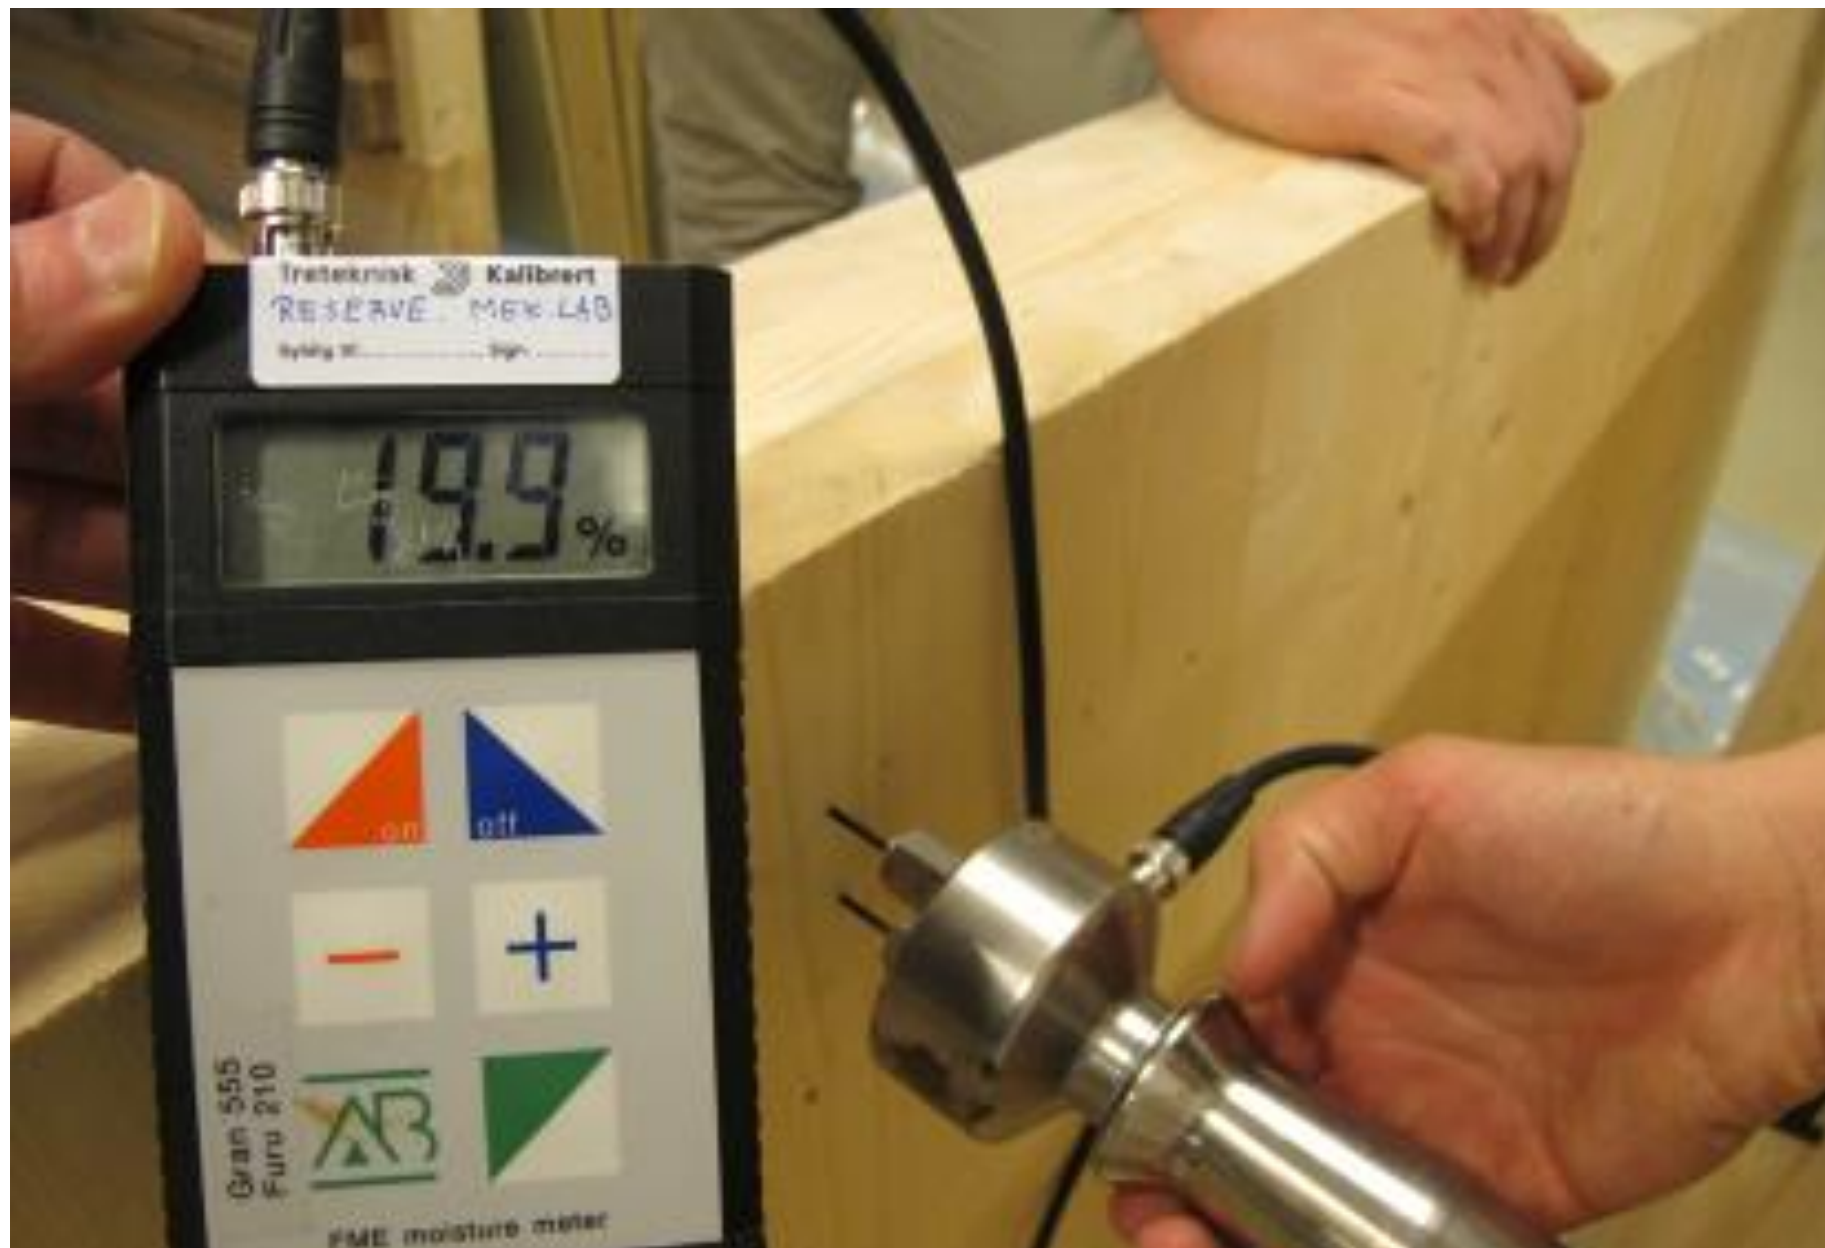
# Massivtre fukt innvendig

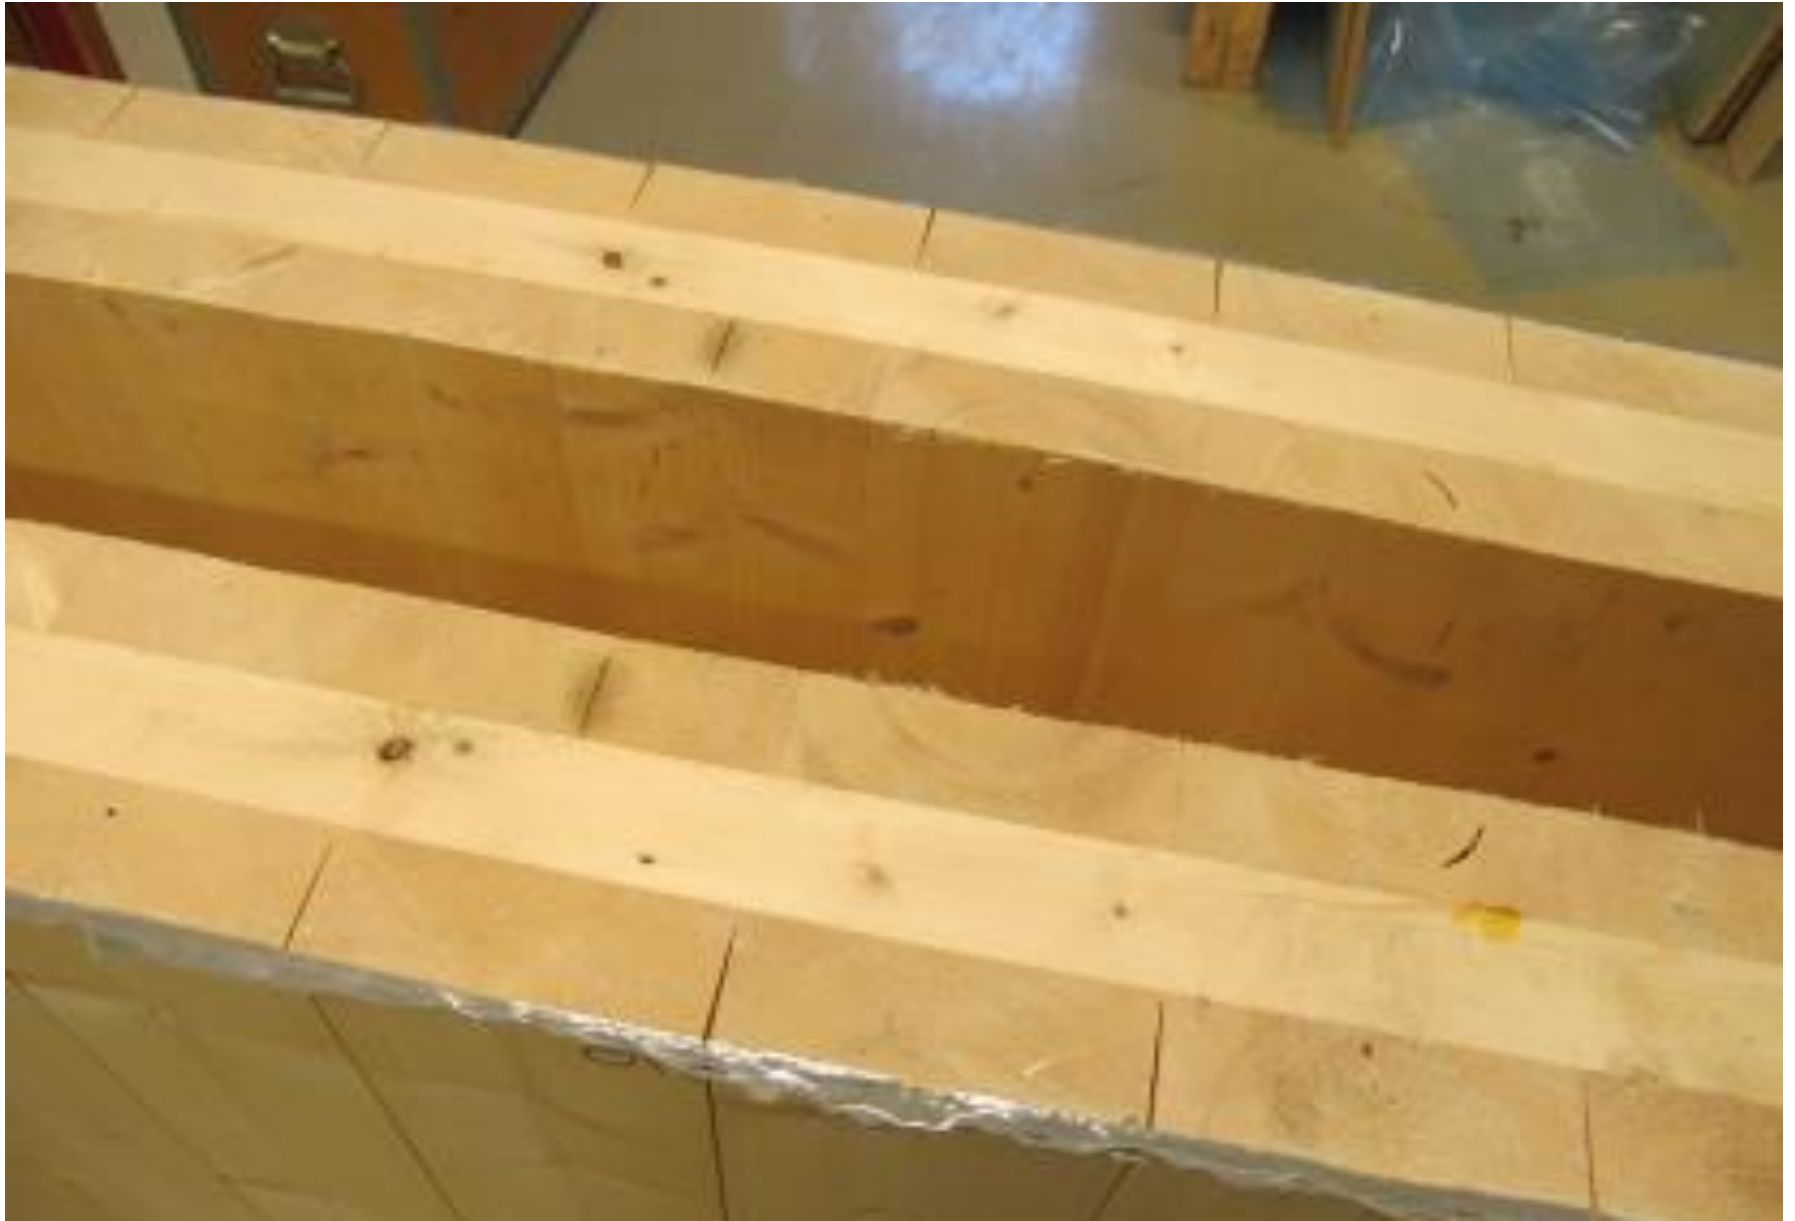
# Massivtre ingen synlig muggvekst

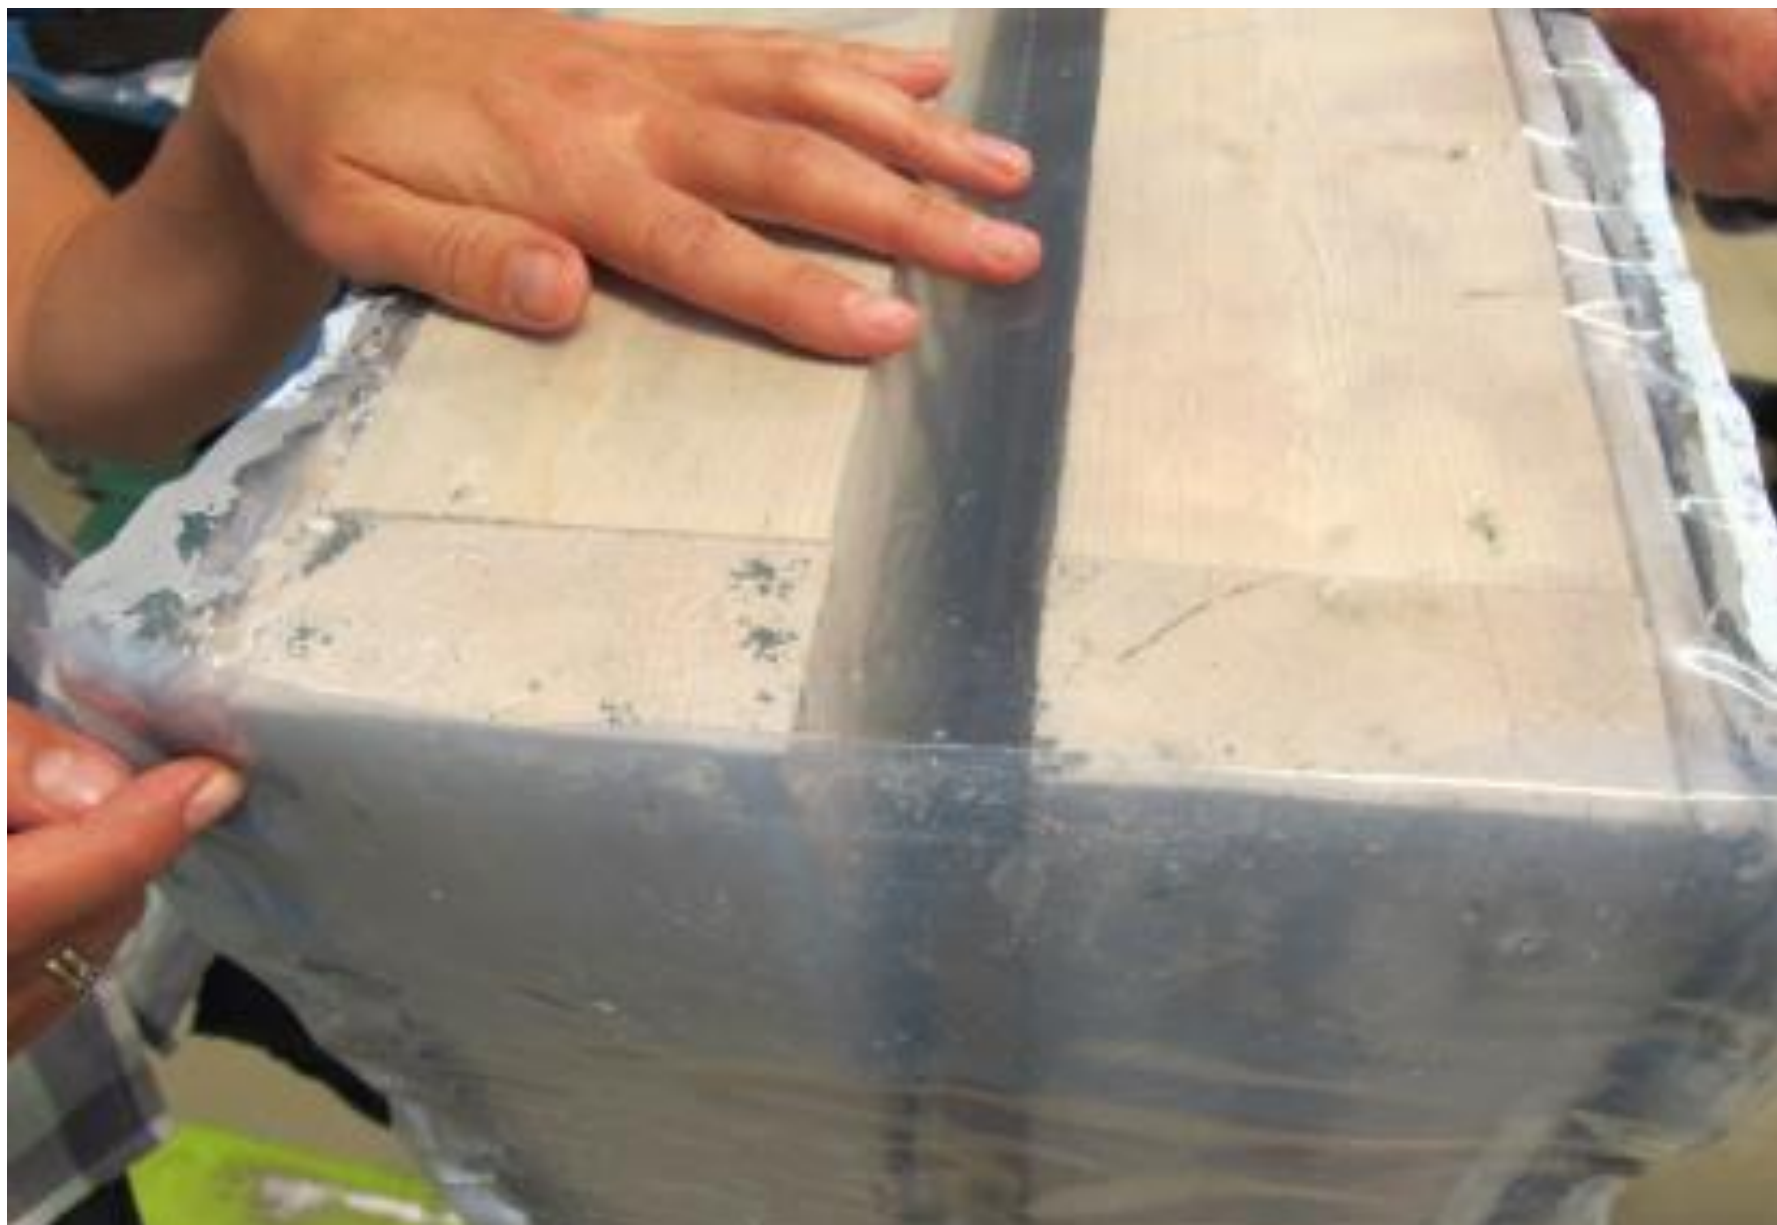
# Bindingsverksvegg synlig muggvekst
