**Kortnavn:** Permaskjørt  
**FHF prosjektnummer:** 900711  
**Startår:** 2012  
**Sluttår:** 2014  
**Finansiering:** FHF og industripartnere  
**Prosjektansvarlig:** Knut Botngård (Botngaard)  
**Prosjektleder:** Andreas Myskja Lien (SINTEF)

Permanent skjørt for redusering av  
luspåslag på laks

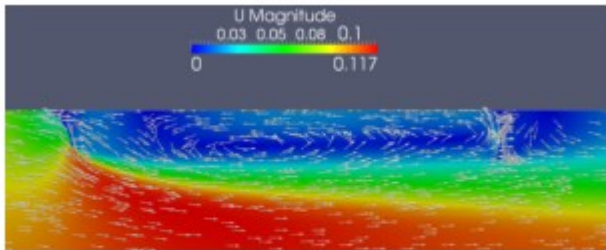
Fig. 3 Simulering av strømminger med CFD-softwaren OpenFOAM.

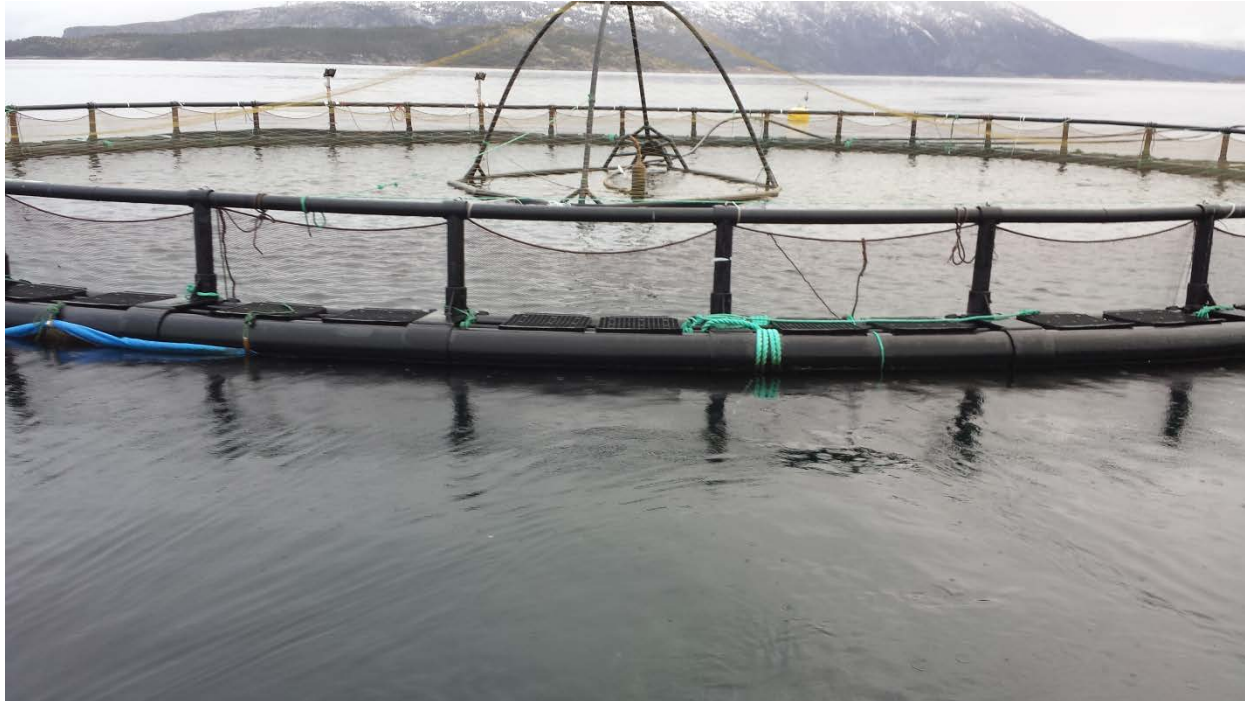
## Montering

Bly – 4 kg/meter  
Oppdrift – uinteressant...

Alle vare skjørtene av merd.  
Dras inn ytre og indre ring der skjørtøyen.  
Kan skifte not med monterte skjørt.  
Minimal slitasje.
