# Rapport

## Permaskjørt A3 – fullskala feltforsøk

Dokumentasjon av skjørtets påvirkning på vannstrøm

A24440

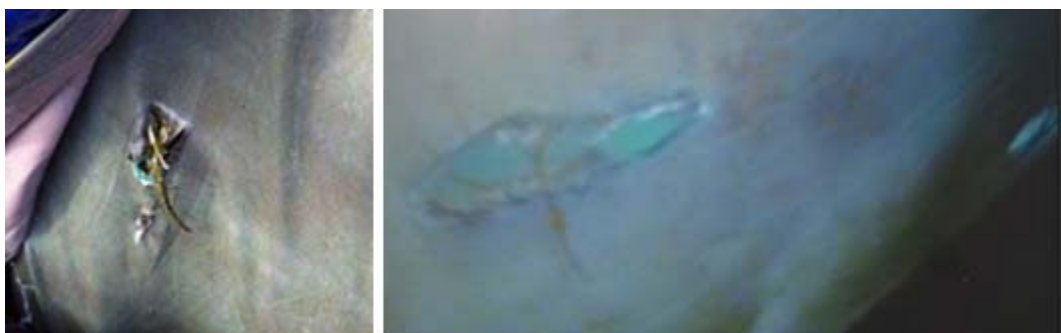
Figur 7: Hull i skjørtet observert med undervannskamera (høyre) og ved skjørtopptak (venstre).

Mens forsøket ble gjennomført ble ulike praktiske aspekter observert og dokumentert. Med hensyn til forsøket selv må en nevne at noen hull i skjørtet (Figur 7) ble observert med undervannskamera og ved å ta opp skjørtet. Disse vil sannsynligvis gi mulighet for at noe fargestoff kryper gjennom i forsøkene. Likevel ble en omfattende vurdering av skjørtets tilstand ikke mulig på grunn av skjørtestørrelsen og forsøksplan.

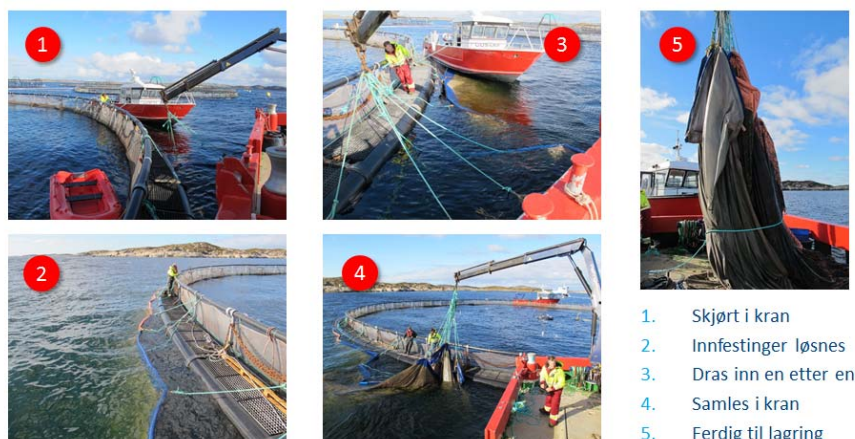
Figur 8: Dokumentasjon av skjørtopptak ved fargestoffforsøk på Helligholmen, operasjon tok ca. 1 time.
