Storskala branntester (del 1)

Brannytelse for ikke-brannklassifiserte ventilasjonskomponenter

RISE RAPPORT 2024:37

RISE Fire Research

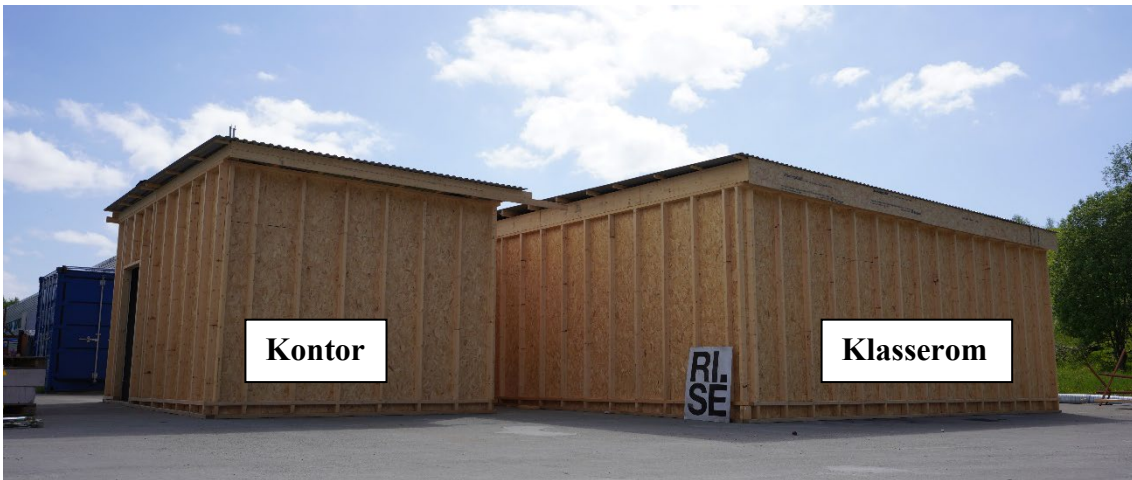
Figur 2-1: Bilde av testbygning utvendig. Kontoret vises til venstre og klasserommet vises til høyre. Døra til venstre går inn i korridoren som ligger i bakkant på bildet. Foto: RISE Fire Research.

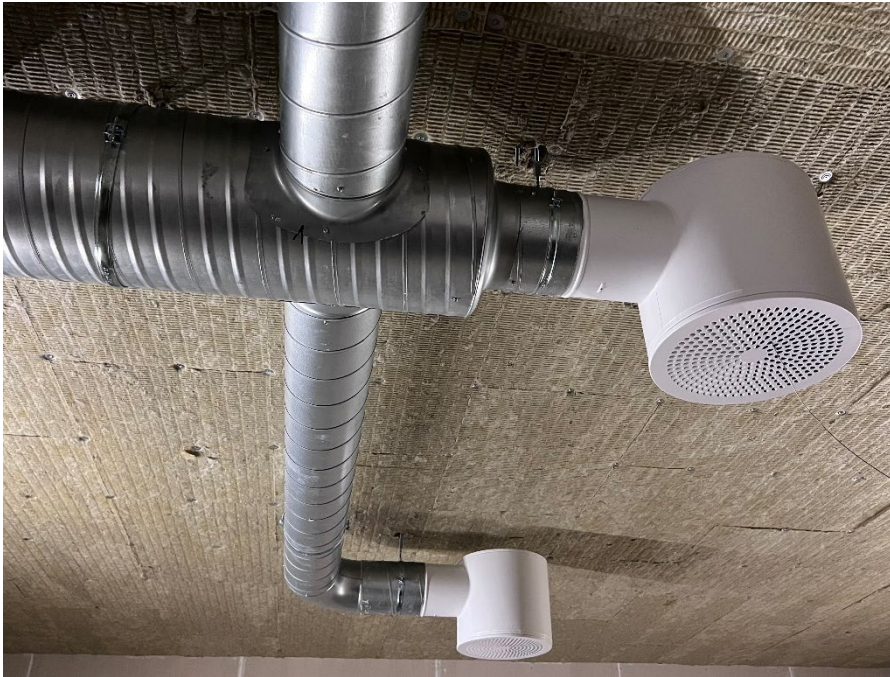
Figur 2-4: Ventilasjonskanaler montert hengende fra taket.

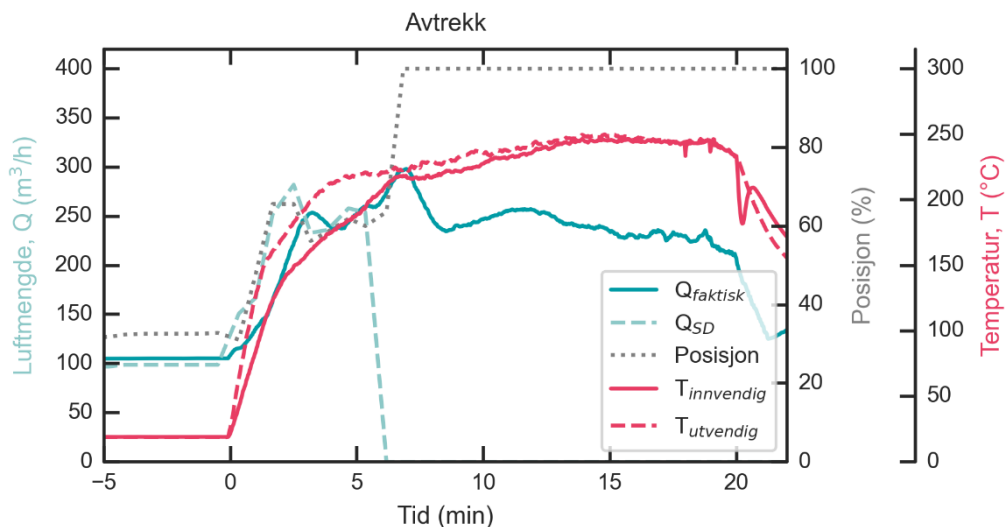
Figur 4-11: Luftmengde, spjeldposisjon og temperatur inne i og utenfor avtrekksspjeldet for Test 10 med spjeldet plassert inne i brannrommet. T representerer temperatur, mens Q representerer mengden luft som blir levert av systemet beregnet fra trykkmålingene med bidireksjonal probe (faktisk) og av spjeldets målekryss koblet til SD-anlegget (SD). Grå stiplet linje angir spjeldposisjonen, der 0 % betyr stengt spjeld, og 100 % betyr full åpning på spjeld.

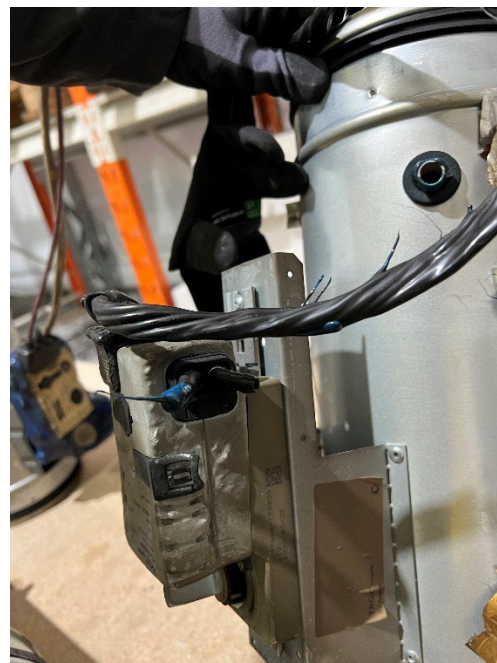
Figur 4-12 (a) viser bilde av tilluftsspjeldet som hadde lukket seg helt underveis i Test 10. Avtrekksspjeldet er vist i Figur 4-12 (b). Skadene på utsiden av spjeldene er vist i Figur 4-13. Både motor, elektronikk, ledninger og slanger hadde fått store skader og smeltet som følge av varmpåkjenningen de ble utsatt da de var plassert inne i brannrommet.

Figur 4-13: Skader på motor, elektronikk ledninger og plastslanger etter Test 10 for spjeldene som var plassert inne i brannrommet. (a) Tilluftsspjeld og (b) avtrekksspjeld.

I tillegg til skadene på spjeldene hadde 24 V strømforsyningen til spjeldene brent opp og sikringen hadde gått på 24 V strømforsyningen i styreskapet. Dette resulterte i at systemet

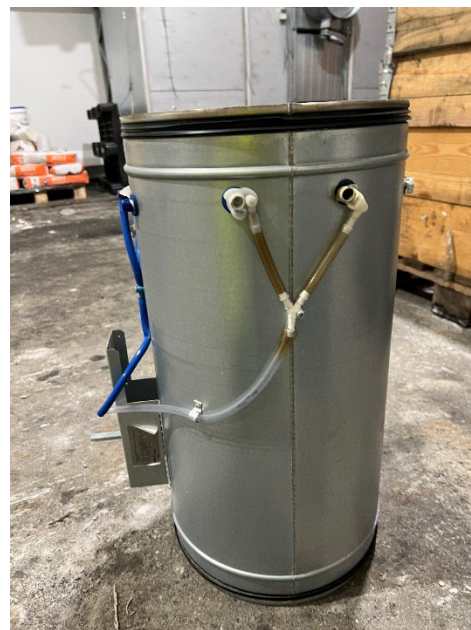
Figur 4-21: Skade på plastslanger på avtrekksspjeld etter test 13. Spjeldet var plassert utenfor brannrommet.

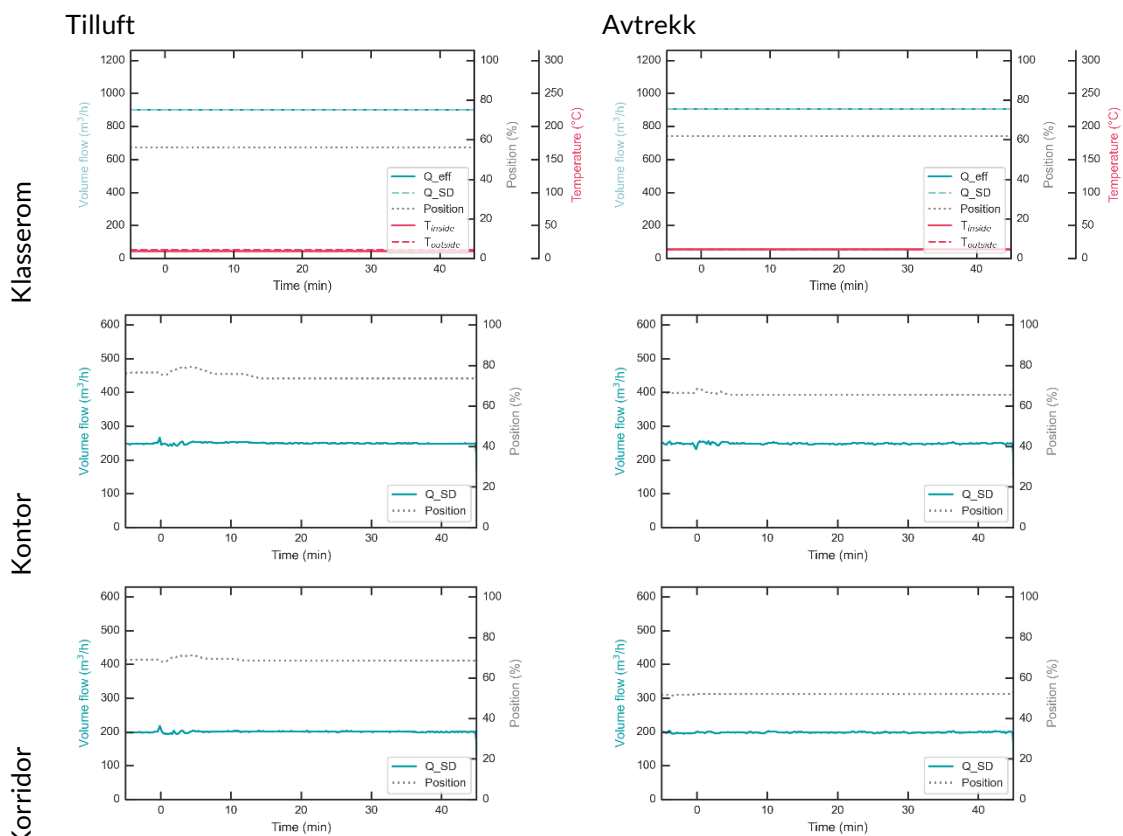
Figur B - 7: Luftmengde (turkis) og spjeldposisjon (grå) målt i spjeldene for test 3. For spjeldene til og fra brannrommet vises også luftmengde målt med bidireksjonale prober (Q_eff) og temperatur på innsiden (heltrukket) og utsiden (stiplet) av spjeldene. Q_eff viser et løpende gjennomsnitt over to minutter.

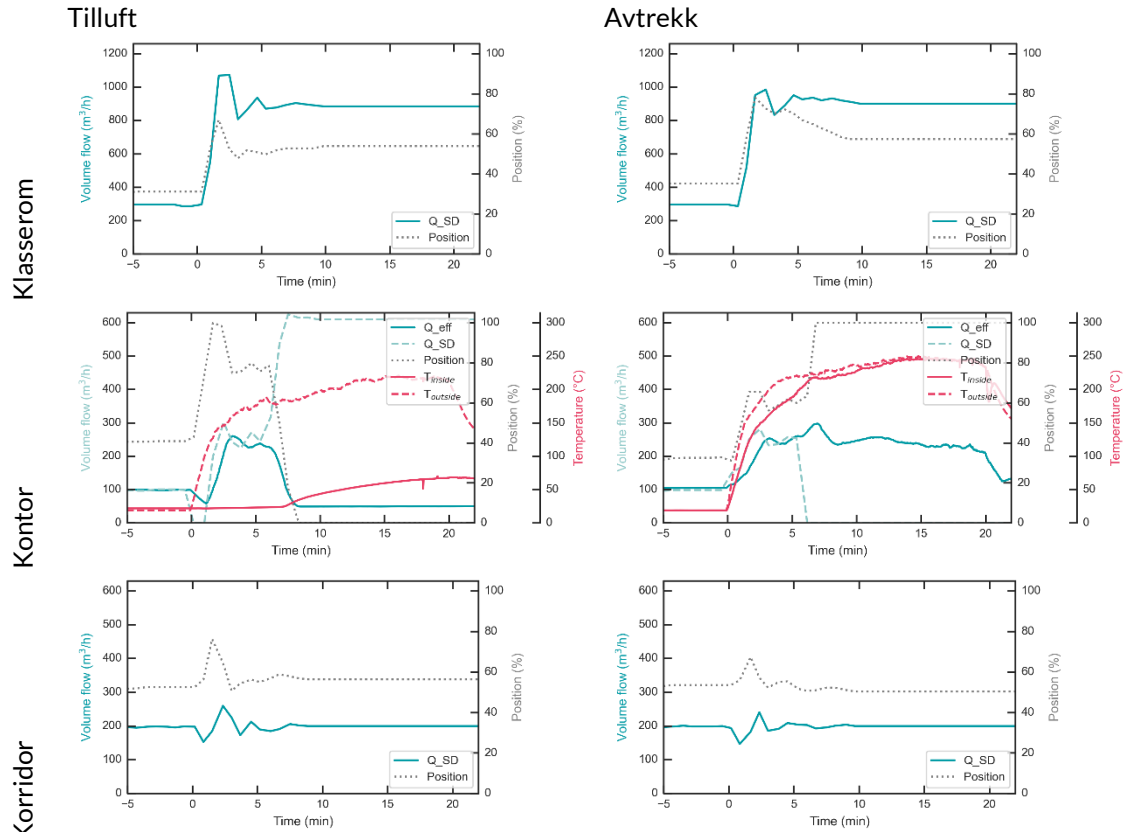
Figur B – 32: Luftmengde (turkis) og spjeldposisjon (grå) målt i spjeldene for test 10. For spjeldene til og fra brannrommet vises også luftmengde målt med bidireksjonale prober (Q_{eff}) og temperatur på innsiden (heltrukket) og utsiden (stiplet) av spjeldene. Q_{eff} viser et løpende gjennomsnitt over to minutter.
