## Overpumping av makrell (II)

Effekt på fangstkvalitet

2014-01-27

Fiskeridirektoratet

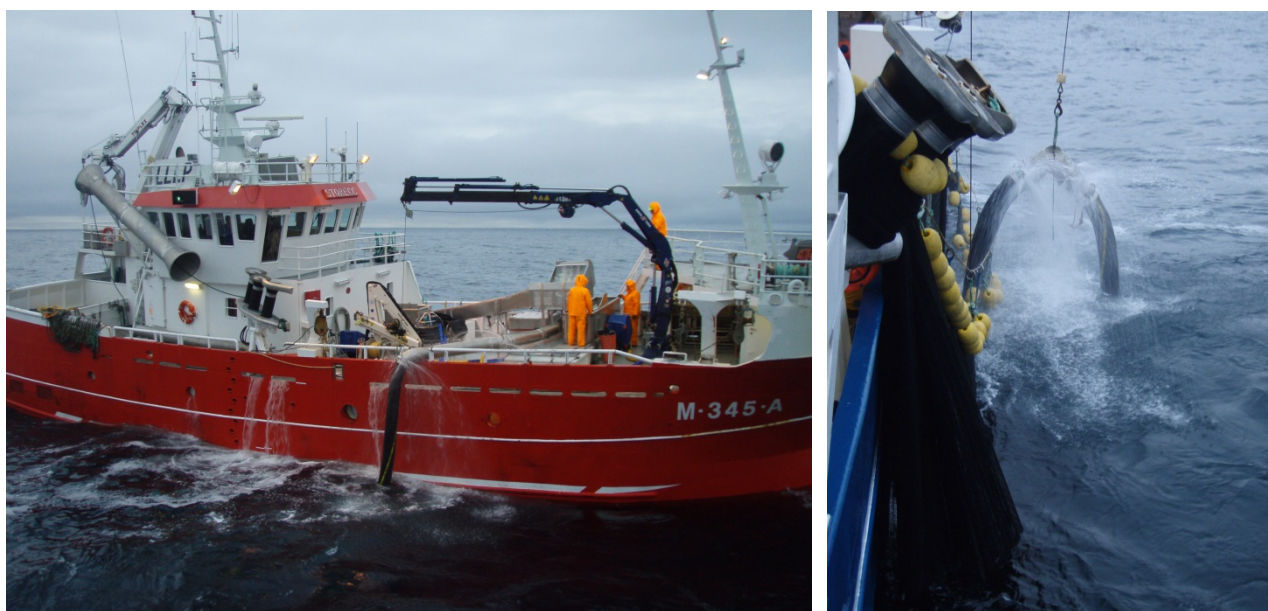
Figur 5: Bilder fra pumpeprosessen. Til venstre: Storegg mottar overpumpet fisk. Til høyre: Overpumping fra Hovden Vikings not.

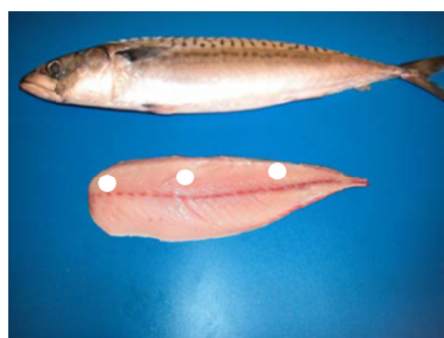
Figur 9. Lokalisering av teksturmålingene (nakke, midt og hale)

Teksturmålingene ble utført ved hjelp av et instrument av type TA.XT2 Texture Analyser fra Stable Micro Systems, England, ved en modifisert metode beskrevet av Einen og Thommassen (1998). Det ble benyttet en sylindrisk probe med flat bunn med diameter 12 mm. Hardhet ved nedtrykk til 30% av prøvetykkelsen ble registrert ved at proben ble trykket ned i kjøttet normalt på muskelfibrenes lengderetning med en hastighet på 0,5 mm/s. Kjøttets hardhet ble bestemt av tre paralleller fra hvert prøveuttak, se Figur 9. Makrellen (n=20) ble tatt ut fra lagringstankene ved levering av fangsten (kl 21.00 24/10 for fangstfartøyet og kl 07.30 den 25/10 for overpumpingsfartøyet),
