# Prosjektnotat

## Rehabilitering av lavtrafikkerte veger - Erfaringer med utførte prosjekter.

**PROSJEKTNOTAT NR**  
2

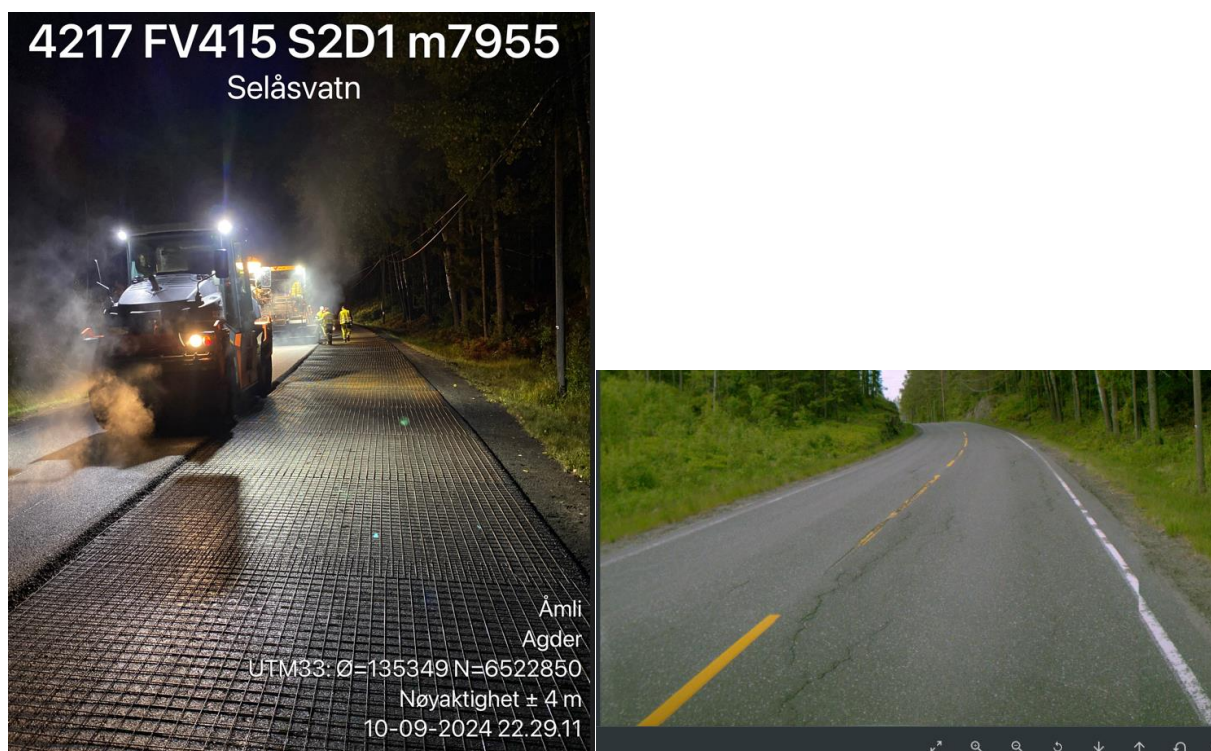
Figur 1 Asfaltering på utlagt armeringsnett til venstre (Ref: bilde i e-post fra Jan Ragnar Finsland) – tilstand i 2023 til høyre

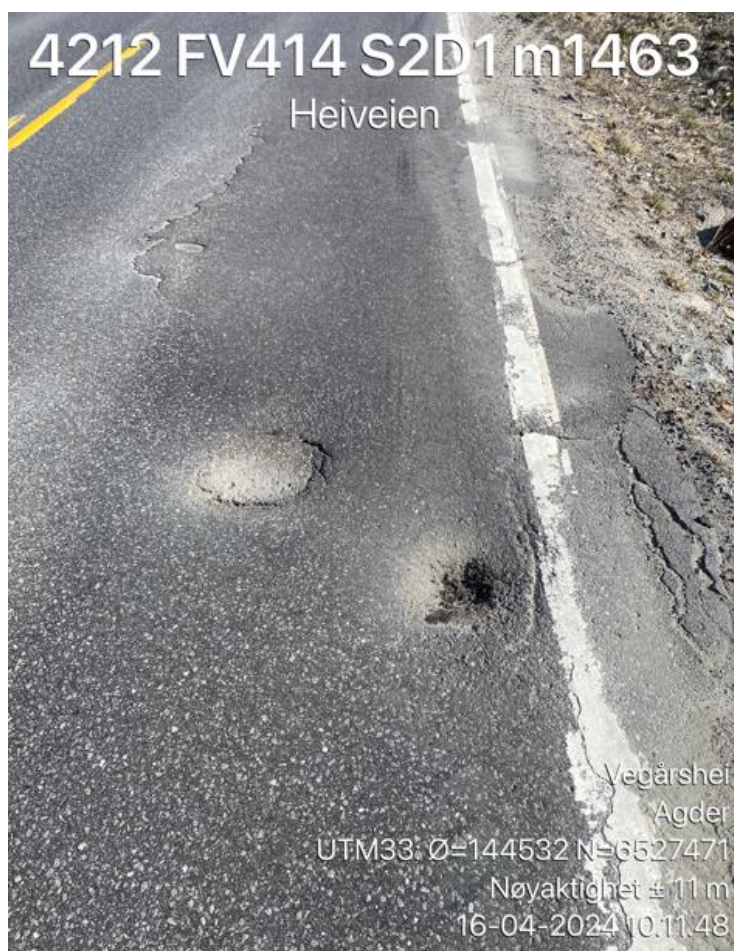
Prosjektet ble gjennomført i 2024 og informasjon om prosjektet er gitt i tabell 2. Årsakene til utbedringene var synkehull i vegen som vist i figur 2. Årsakene til disse skadene er beskrevet ved at det er store steiner som finstoffet forsvinner mellom, se figur 3.

Figur 2 Skader i vegdekket («synkehull») (Ref: bilde i e-post fra Jan Ragnar Finsland)

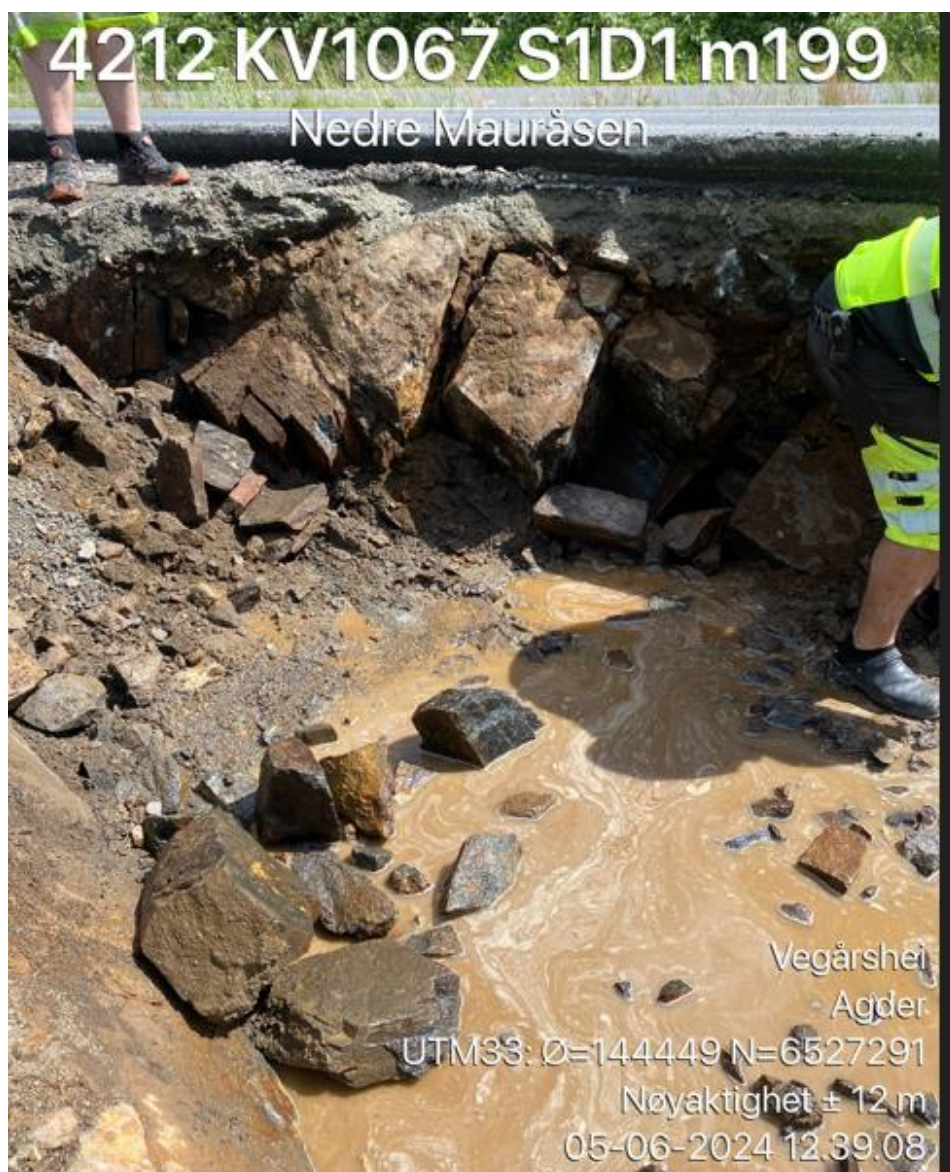
Figur 3 Store variasjoner i steinstørrelse i vegoppbygging (Ref: bilde i e-post fra Jan Ragnar Finsland)

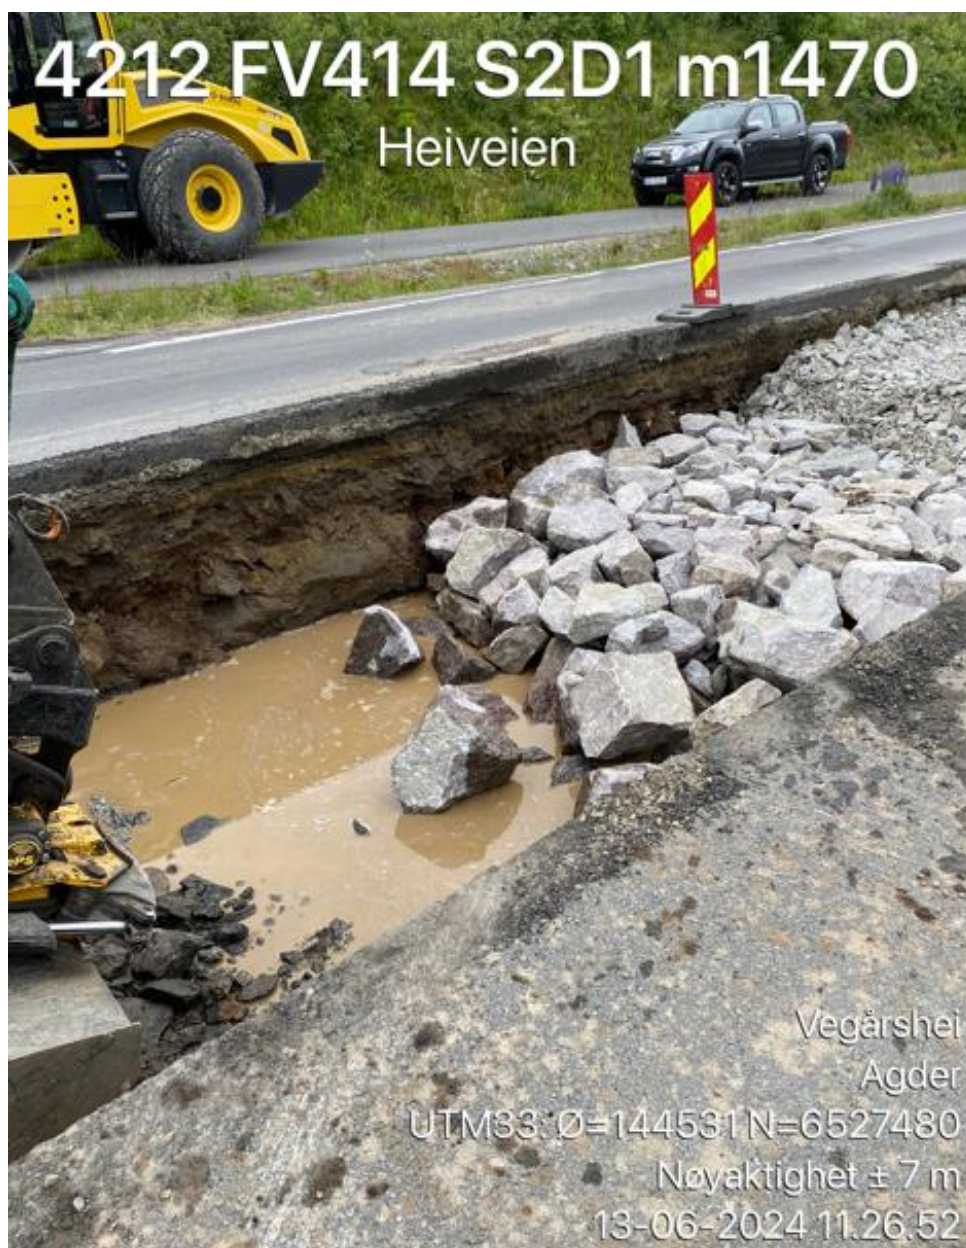
Figur 4 viser oppbygging av ny overbygning etter masseutskifting.

Figur 4 Oppbygging av ny vegoverbygning (Ref: bilde i e-post fra Jan Ragnar Finsland)

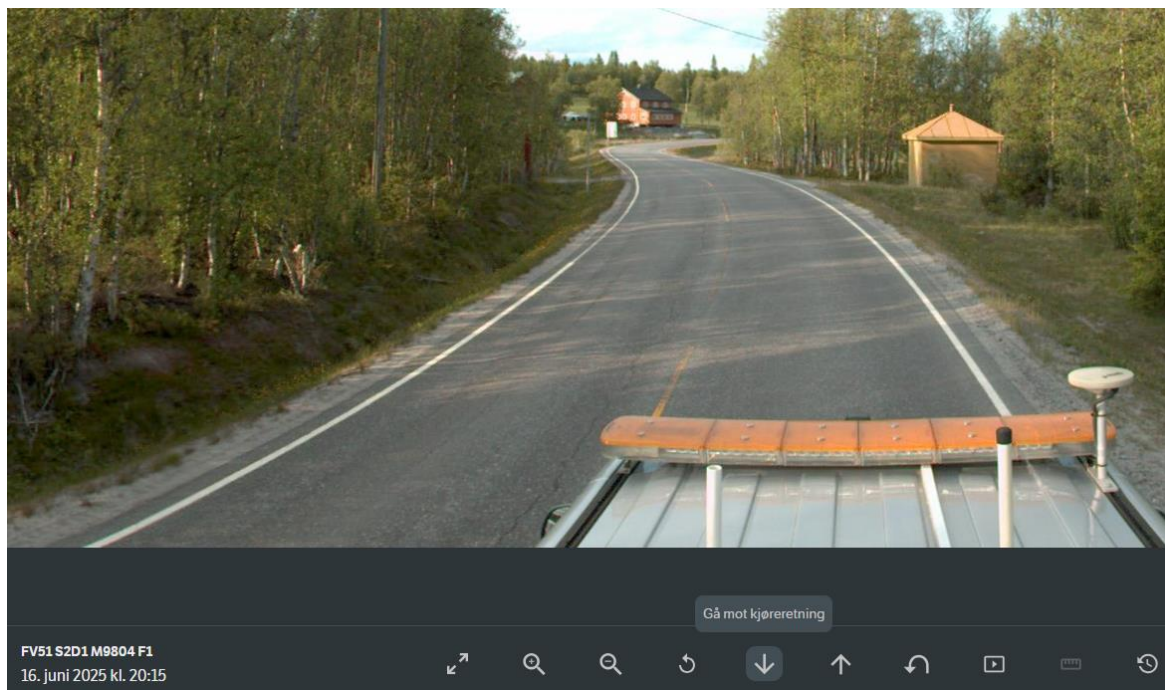
*Figur 5 Strekning hvor armeringsnett blir lagt i begge felt*

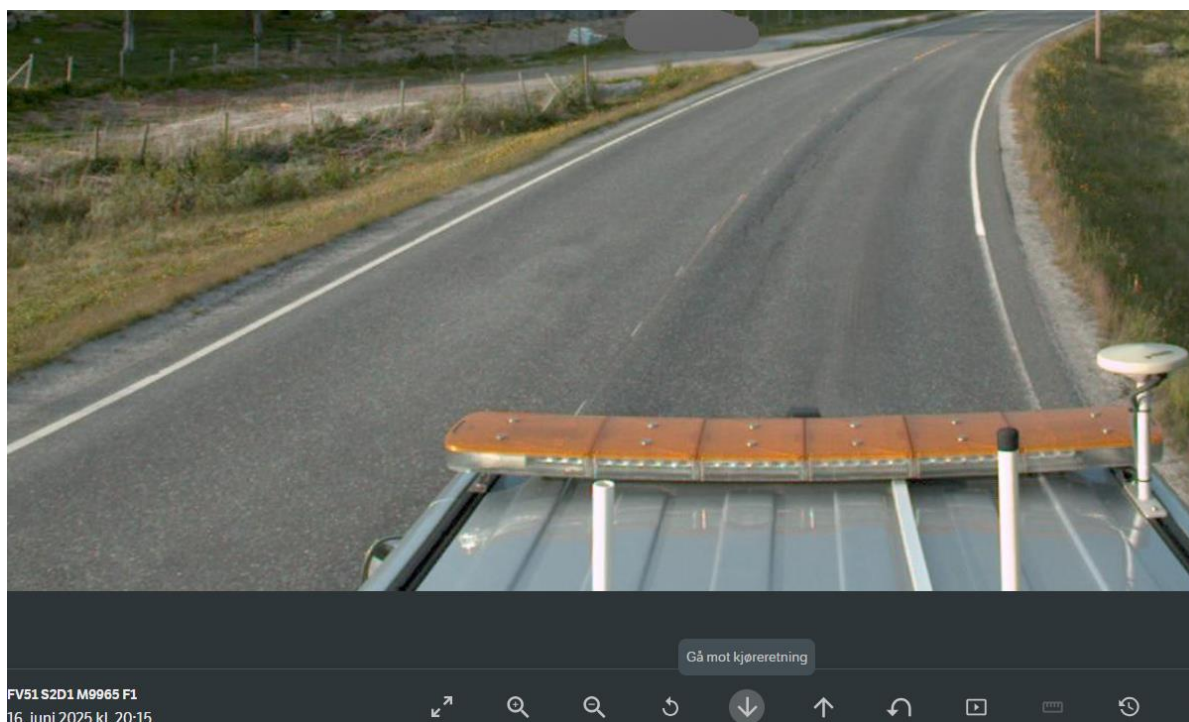
*Figur 6 Strekning uten at armeringsnett blir lagt*

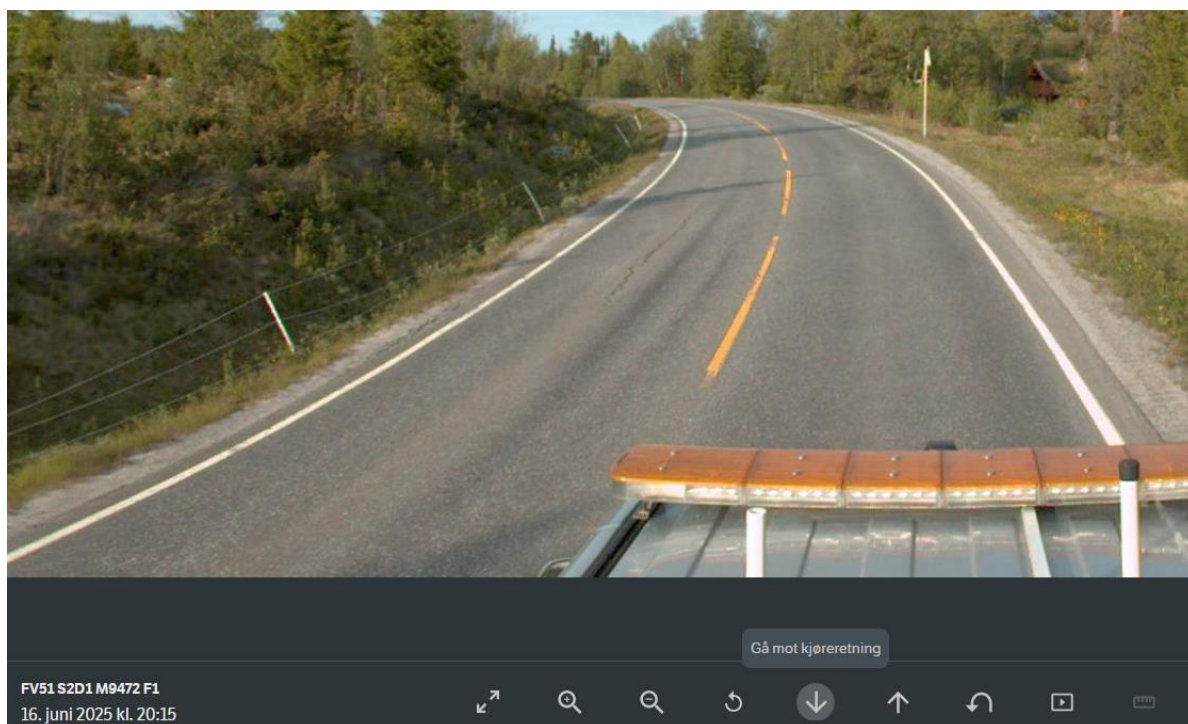
*Figur 7 Armeringsnett blir lagt i venstre felt*

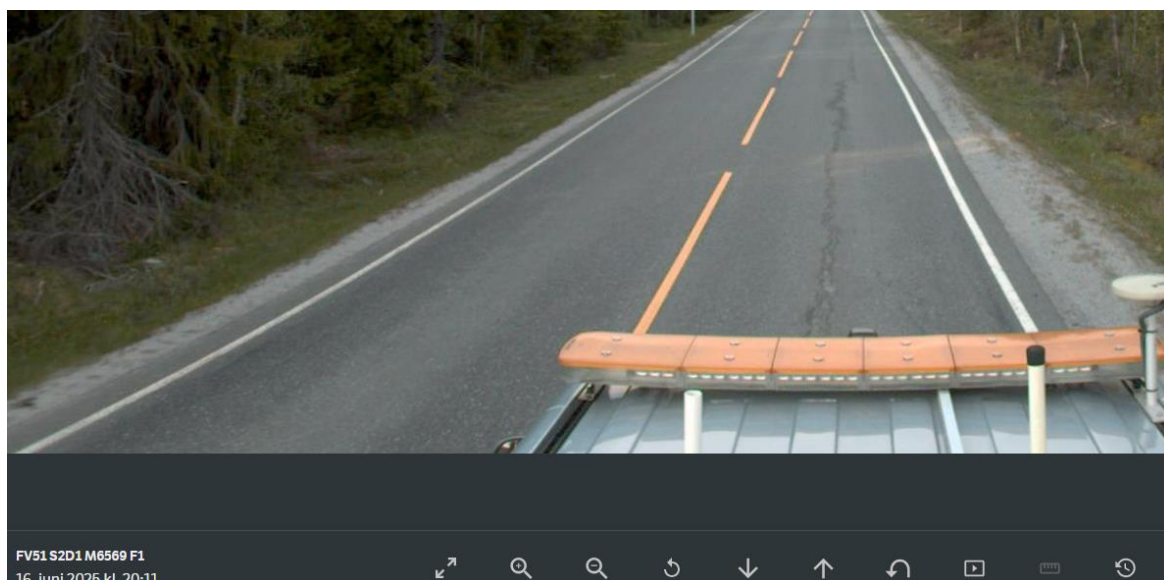
*Figur 8 Armeringsnett blir lagt i høyre felt*

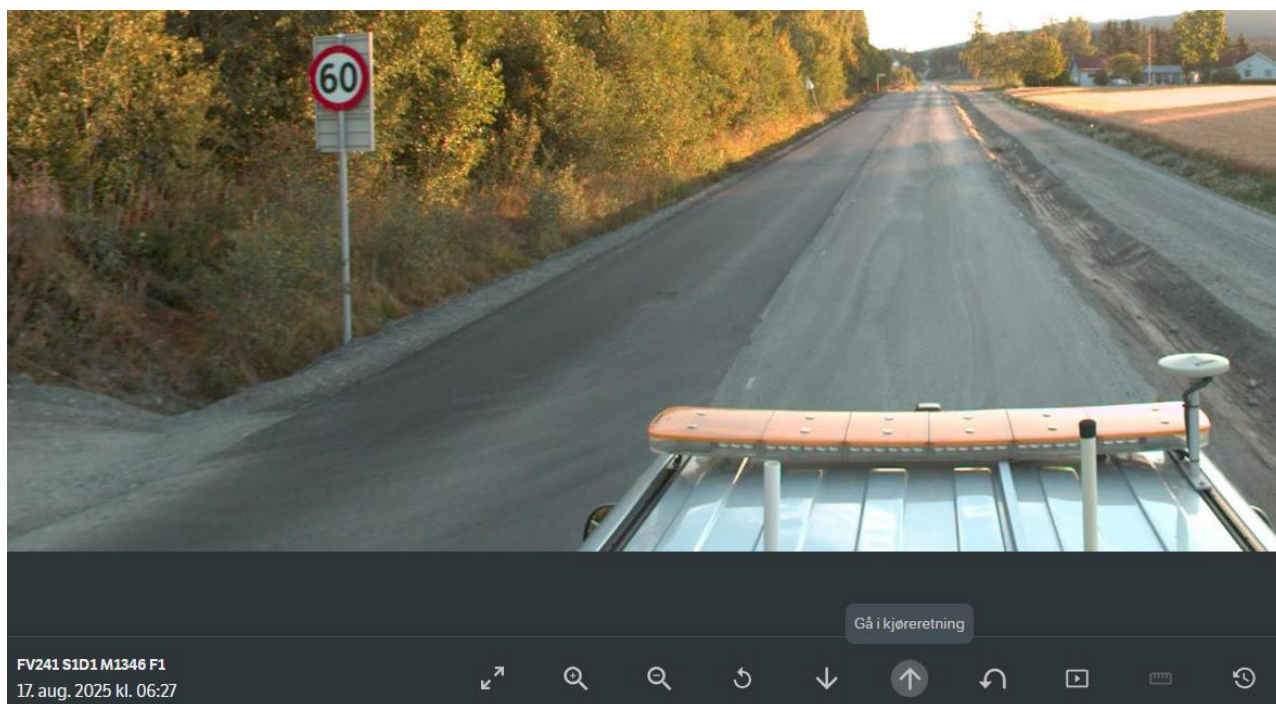
Figur 9 Masseutskifting utført på venstre side

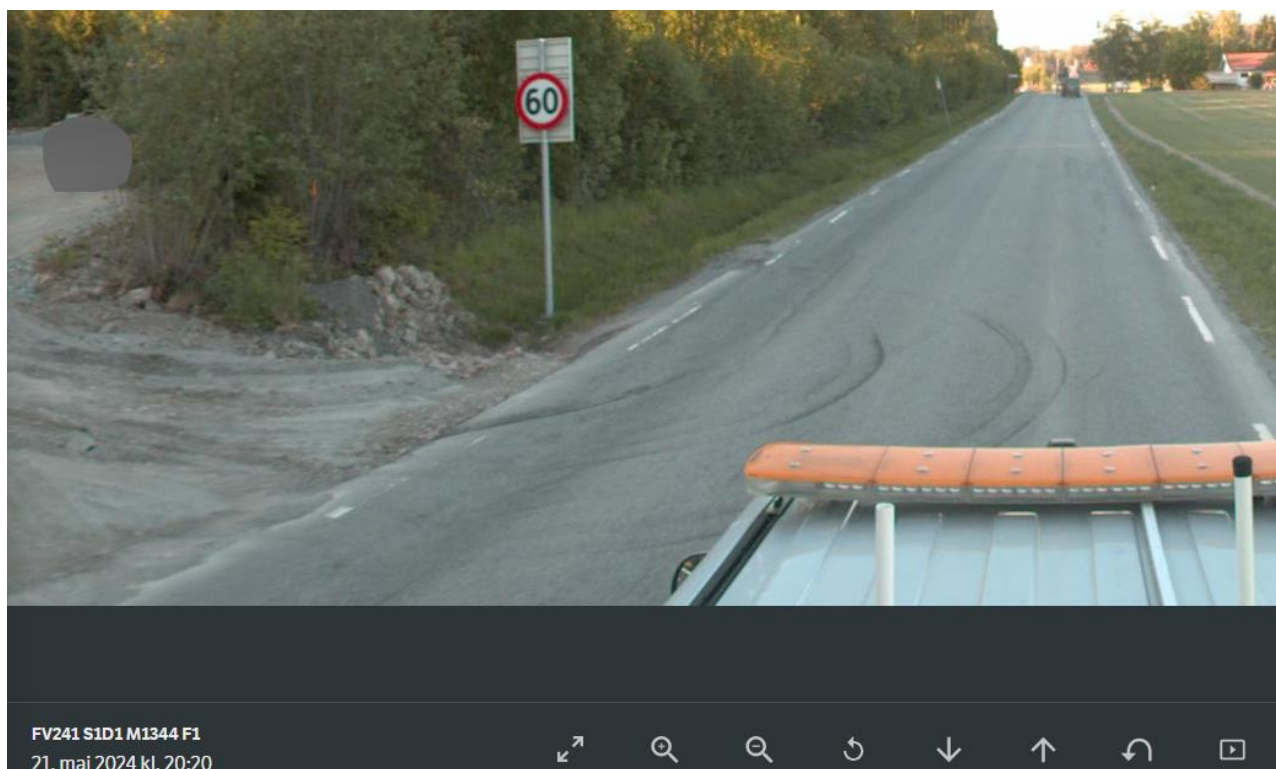
Figur 10 Tilstand før tiltak

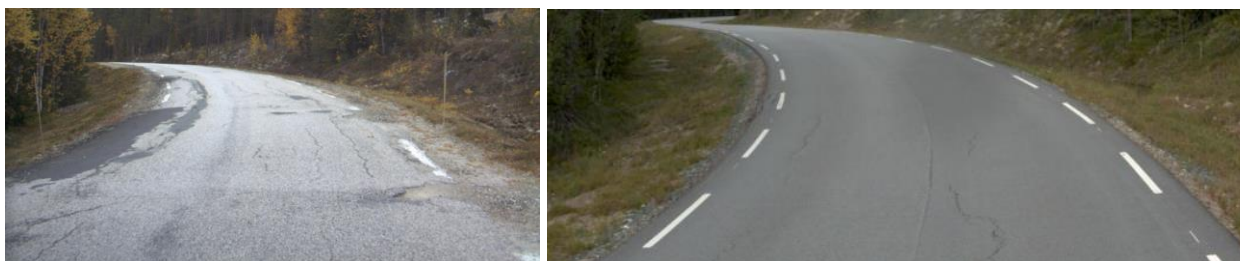
Basert på visuell vurdering av vegbilder fra strekningen synes dette tiltaket å ha vært vellykket. Det observeres noen mindre sprekker i 2025, men disse oppstår i hovedsak hvor vegen hadde betydelige skader før tiltak, se eksempel i figur 19. Et eksempel på tversgående sprekk som kommer igjen er vist i figur 20.

*Figur 19 Noen skader observeres i 2025, men hovedsakelig på steder som hadde betydelige skader før tiltak*

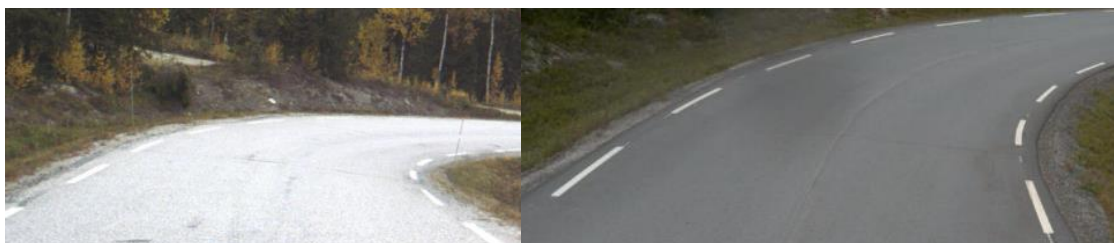
*Figur 20 Tversgående sprekk på samme sted før tiltak og i 2025*

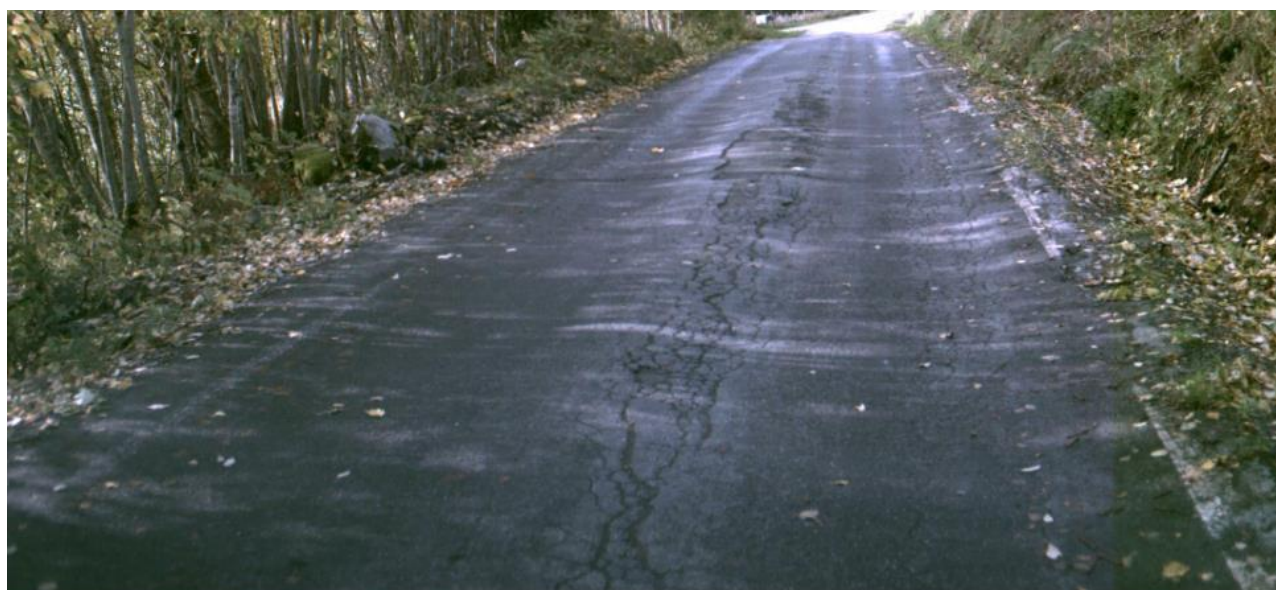
FV2414 S2D1 M2708 F1

Basert på vegbilder synes tiltaket i hovedsak å være vellykket. Det registreres ikke skader av betydning i 2025. Det kan imidlertid kommenteres at grøftene på flere steder er grunne. Utvidelse av grøftene er imidlertid utfordrende da det er delvis betydelig skrående terreng og trolig liten avstand til nabogrenser.

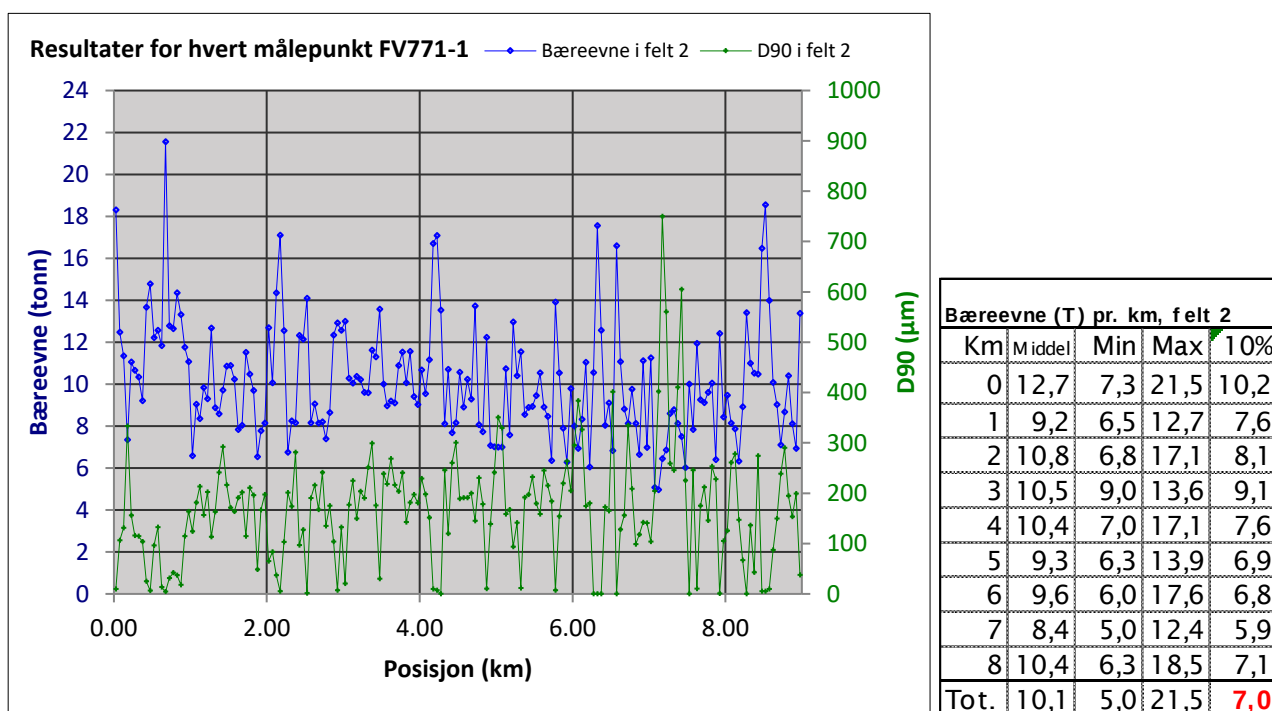
Figur 27 Bæreevne før tiltak

Som det framgår av bæreevнемålingen før og etter tiltak så har dette tiltaket ført til en vesentlig høyere bæreevne for veien.

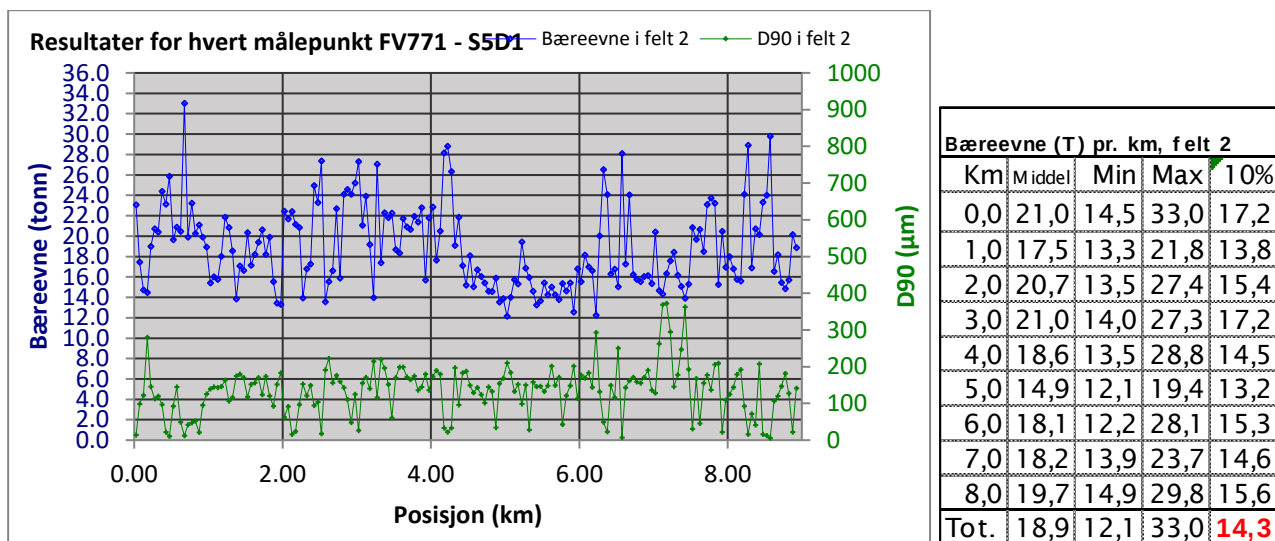
Figur 28 Bæreevne etter tiltak

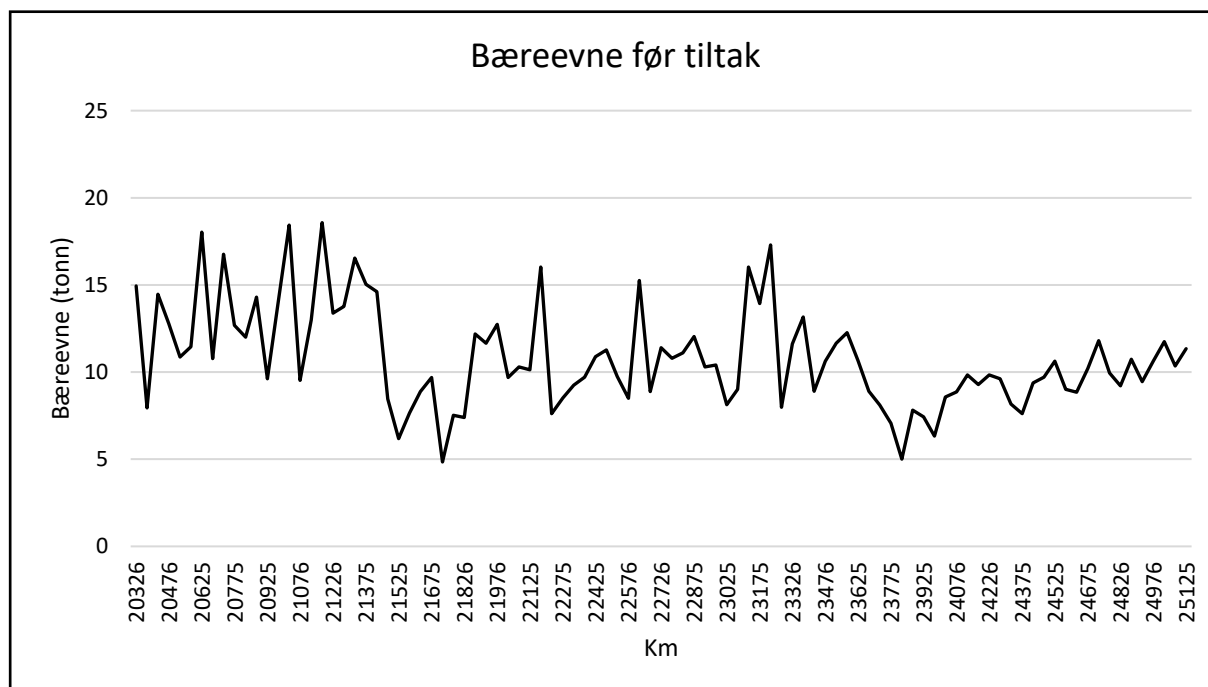
Figur 29 viser bæreevnen på strekningen før tiltak, mens figur 30 viser bæreevnen etter tiltak i 2022 og i 2025.

Figur 29 Bæreevne før tiltak

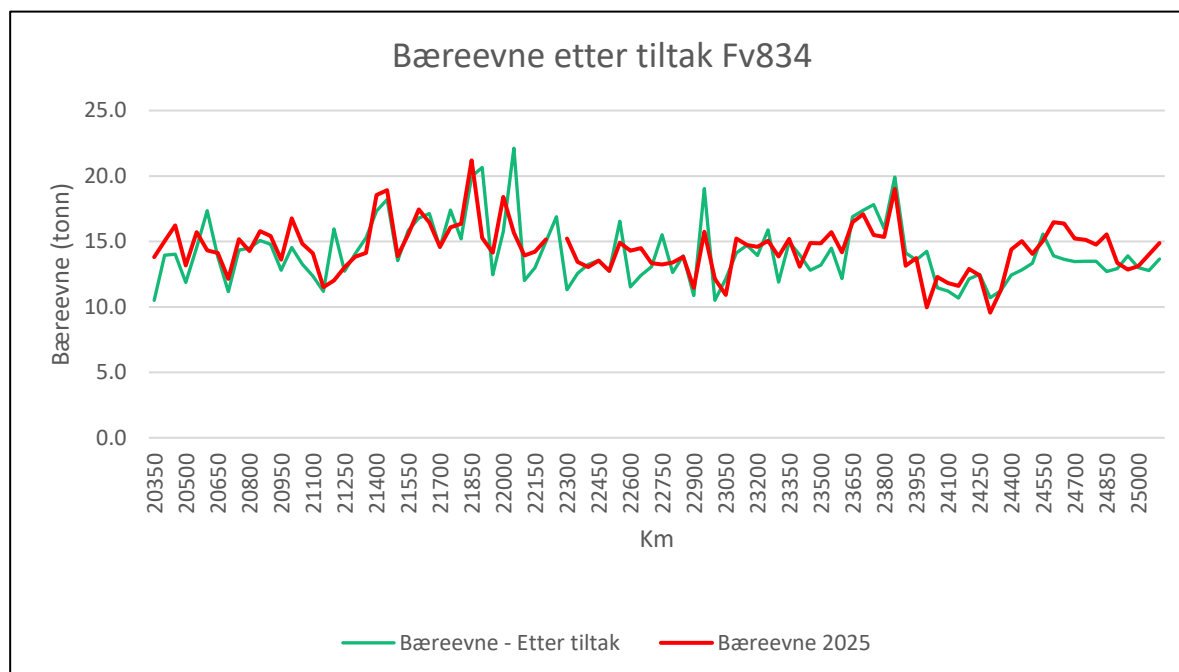
Figur 30 Bæreevne etter tiltak (2022) og i 2025

Strekningene m 21500-21930 og m 23619-23950 var myrområder hvor Tensar geonett ble brukt. På områdene hvor det ble lagt asfaltarmering hadde gjennomsnittsbæreevnen etter tiltak økt til hhv. 16,8 tonn og 16,0 tonn. Det vi si en økning på hhv. 8,4 tonn og 8,3 tonn. I [1] er det angitt at

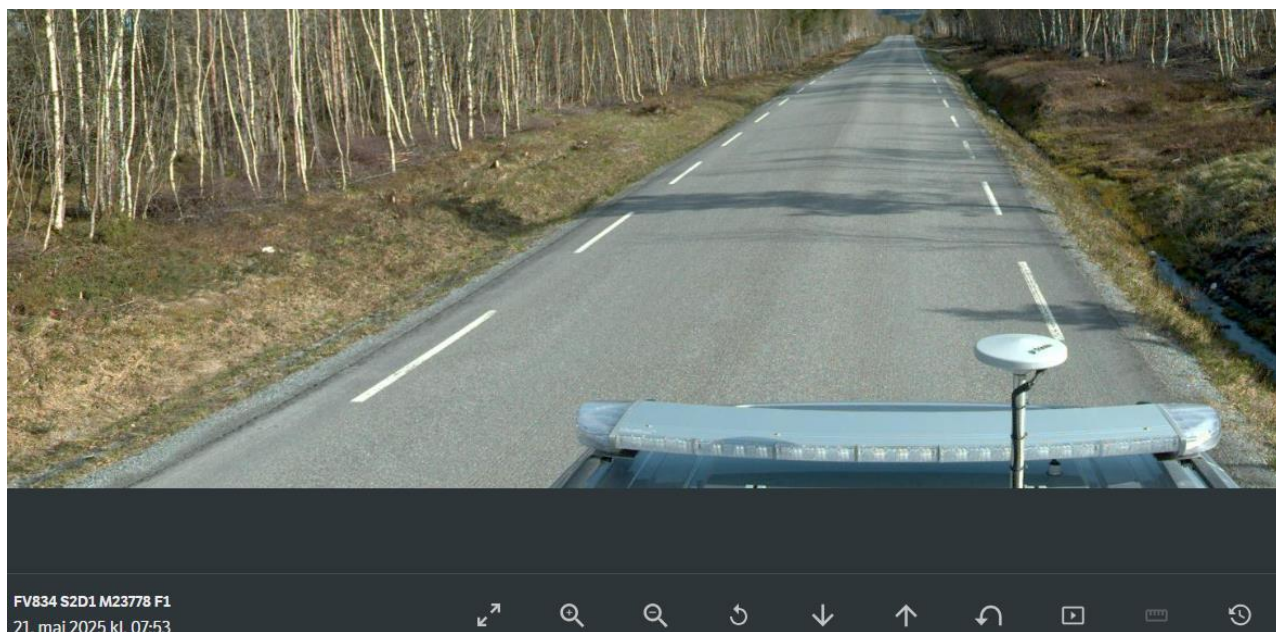
**Figur 31**      *Tilstand på veg med geonett over myrområde i 2025.*

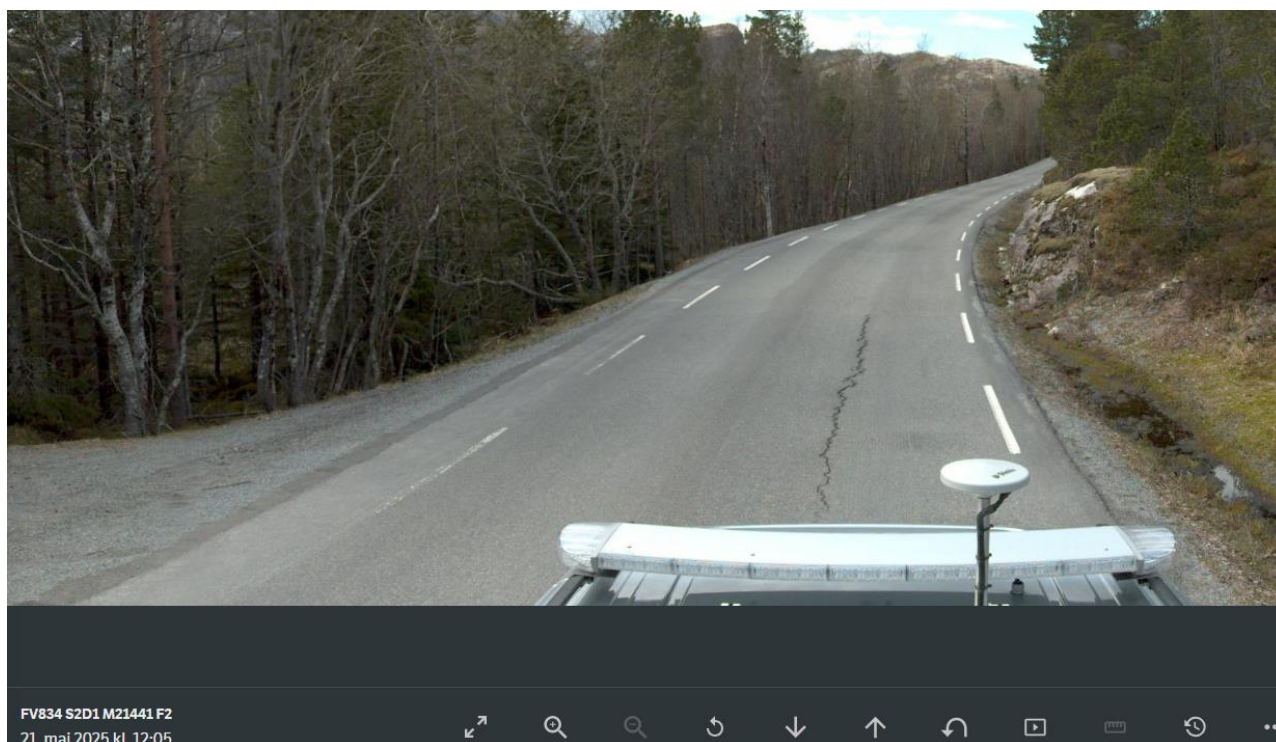
Etter gjennomgang av strekningen på «Vegbilder» kan det slås fast at strekningen har lite skader i 2025. Et eksempel på en lokal skade (trolig telehiv) kan observeres i figur 32 hvor det også kan observeres at vann blir stående i veggrøften, noe som trolig er en viktig årsak til at det oppstår teleskader i vegen.

Figur 32 Lokal skade på Fv 834 (Vegbilder i 2025)

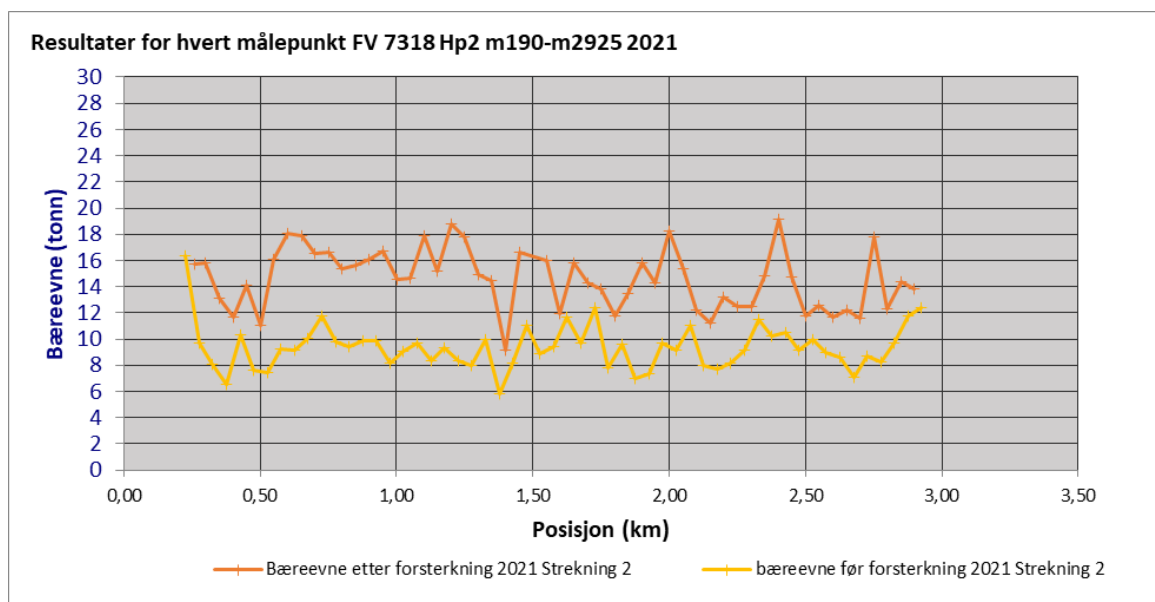
Figur 33 Bæreevne før og etter tiltak [2]

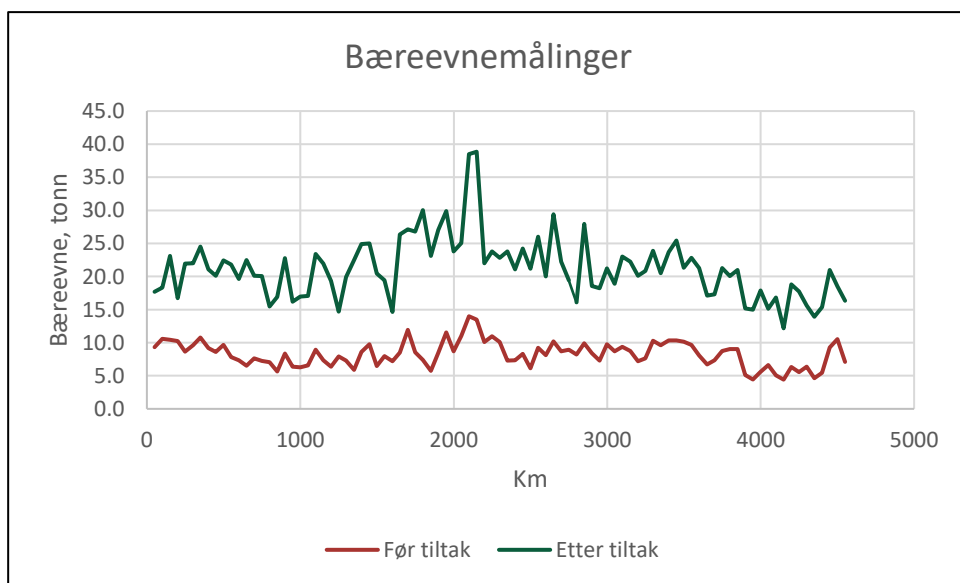
Strekningbæreevnen var før tiltak 5,7 tonn og etter tiltak 15,6 tonn, se bæreevne før og etter tiltak i figur 34. Det kan bemerkes at dekketemperatur ved måling før tiltak var 16°C og 4°C ved måling etter tiltak

Figur 34 Bæreevne før og etter tiltak

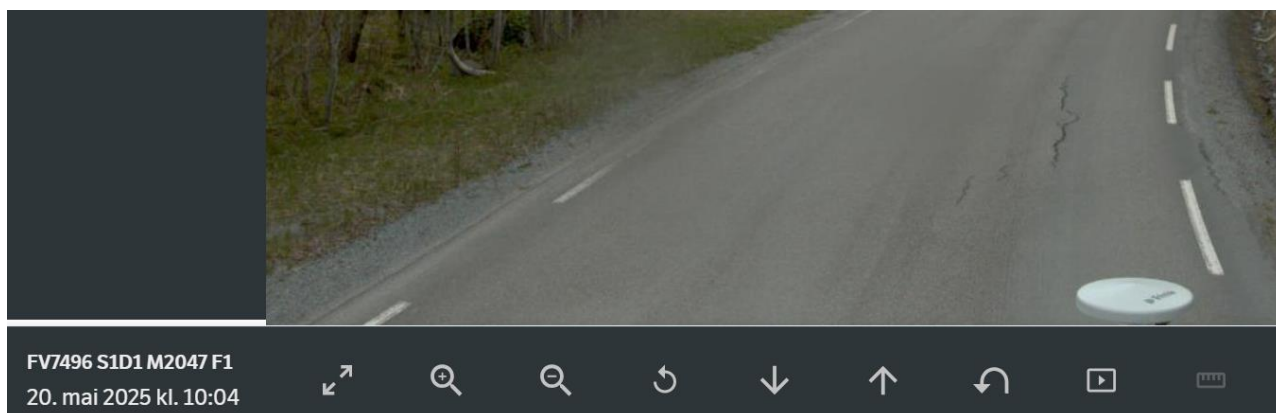
Vegbilder fra 2025 viser at det er få skader på strekningen. Bare noen få mindre skader som vist i figur 37 kan observeres.

Figur 37      Observert skade i 2025

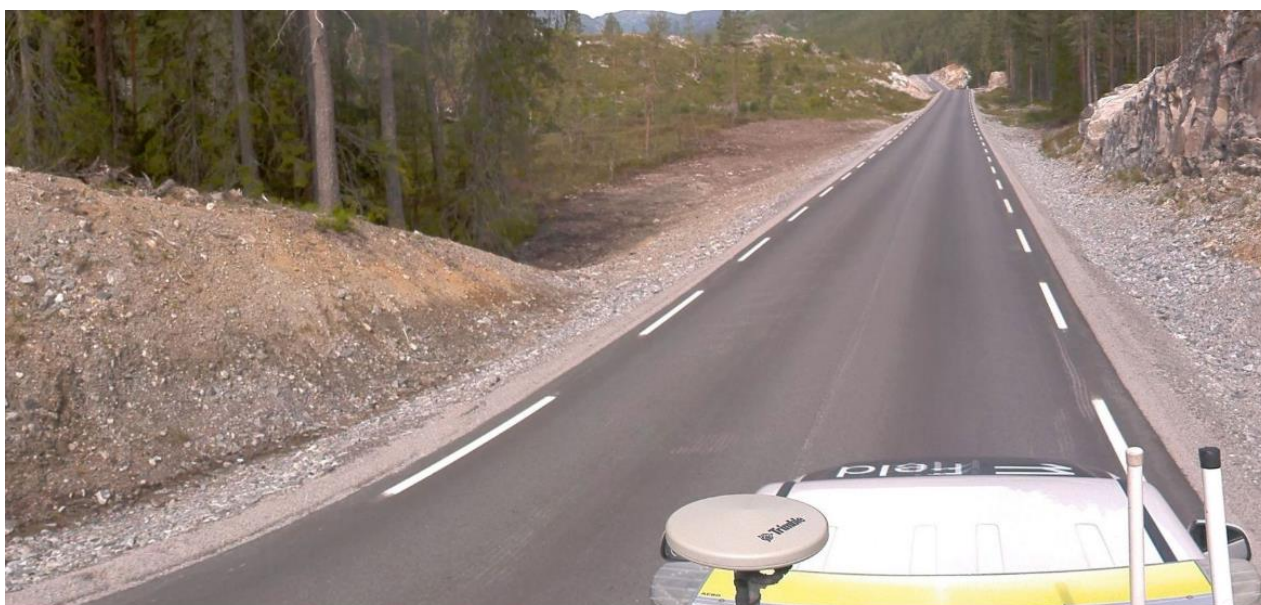
FV355 S5D1 M4657 F1  
26. juni 2025 kl. 11:13

Etter å ha gjennomgått bilder fra 2025 av strekningen synes tiltaket å ha fungert godt. Det observeres noen tversgående sprekker som også finnes igjen på bilder fra 2022.

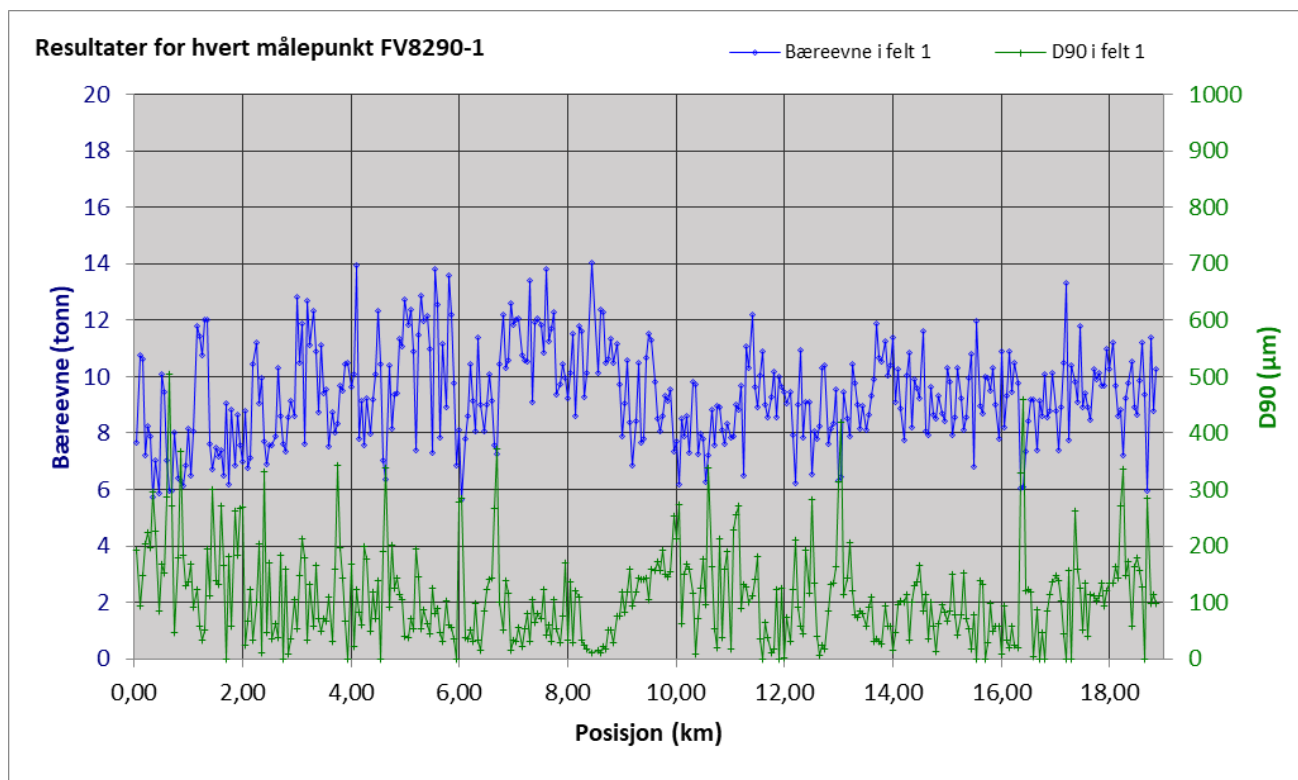
Strekningsbæreevnen før tiltak var 7,2 tonn og figur 42 viser bæreevnen over strekningen før tiltak.

Figur 42 Bæreevne på Fv8290 før tiltak (ref: Troms Fylkeskommune)

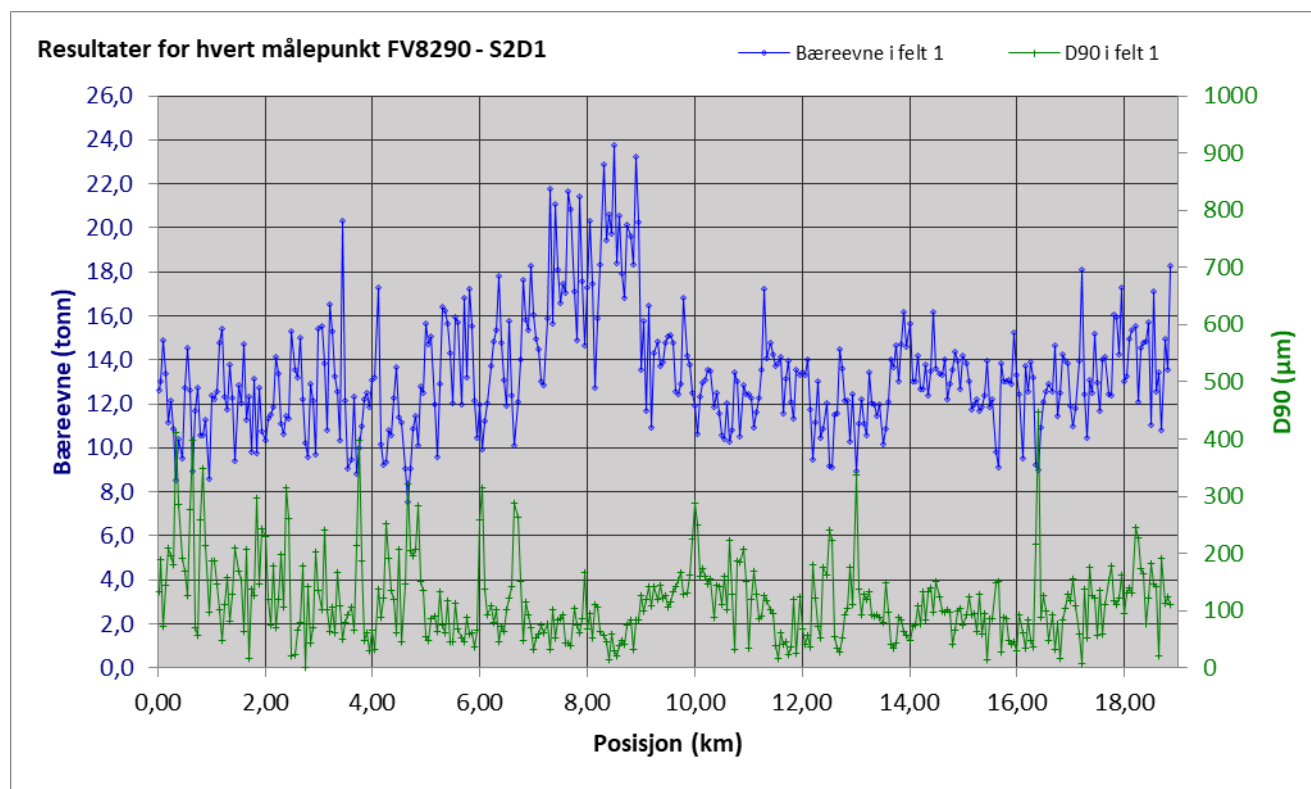
Etter tiltak har strekningsbæreevnen økt til 10,4 tonn og figur 43 viser bæreevnen på strekningen etter tiltak.

Figur 43 Bæreevne på Fv8290 etter tiltak (ref: Troms Fylkeskommune)

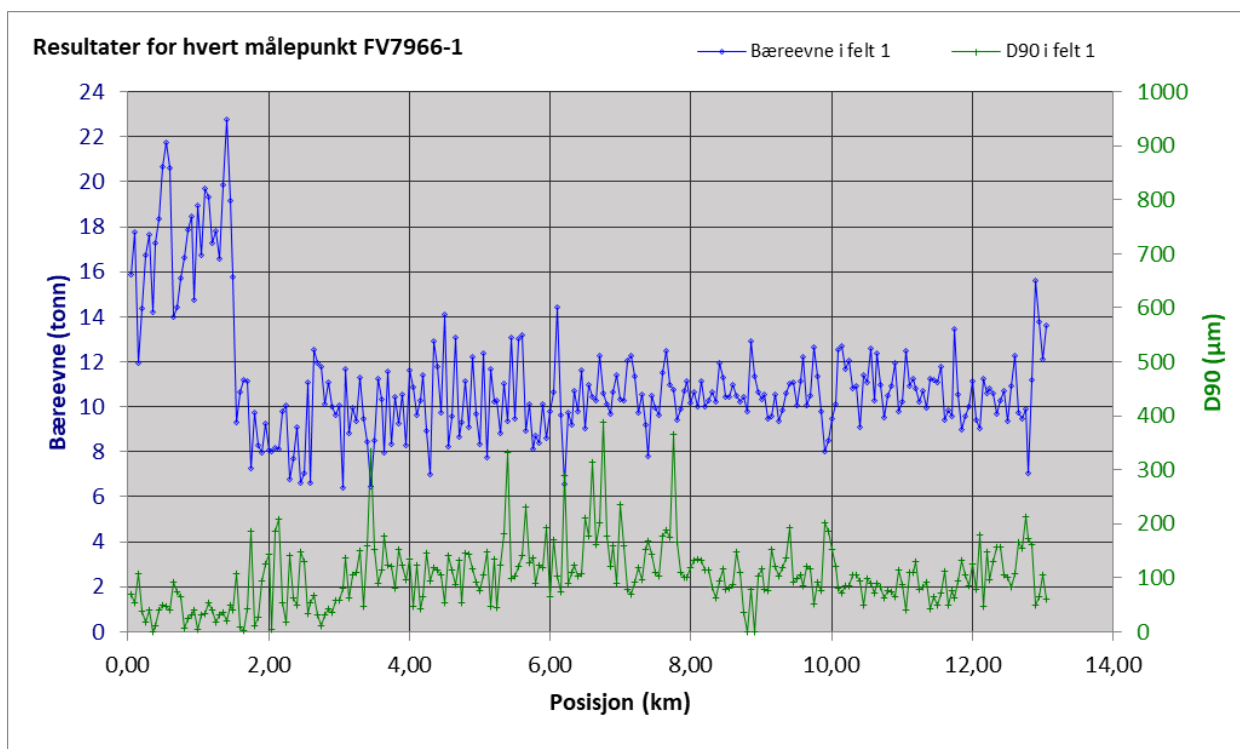
Strekningsbæreevnen før tiltak var 8,4 tonn og figur 44 viser bæreevnen over strekningen før tiltak. Strekningsbæreevne etter tiltak er målt på vår til 10,4 tonn og bæreevnen over strekningen på vår er vist i figur 45, mens strekningsbæreevnen på sommer er målt til 11 tonn og sommerbæreevnen etter tiltak over strekningen er vist i figur 46.

Figur 44 Bæreevne på Fv8290 før tiltak (ref: Troms Fylkeskommune)

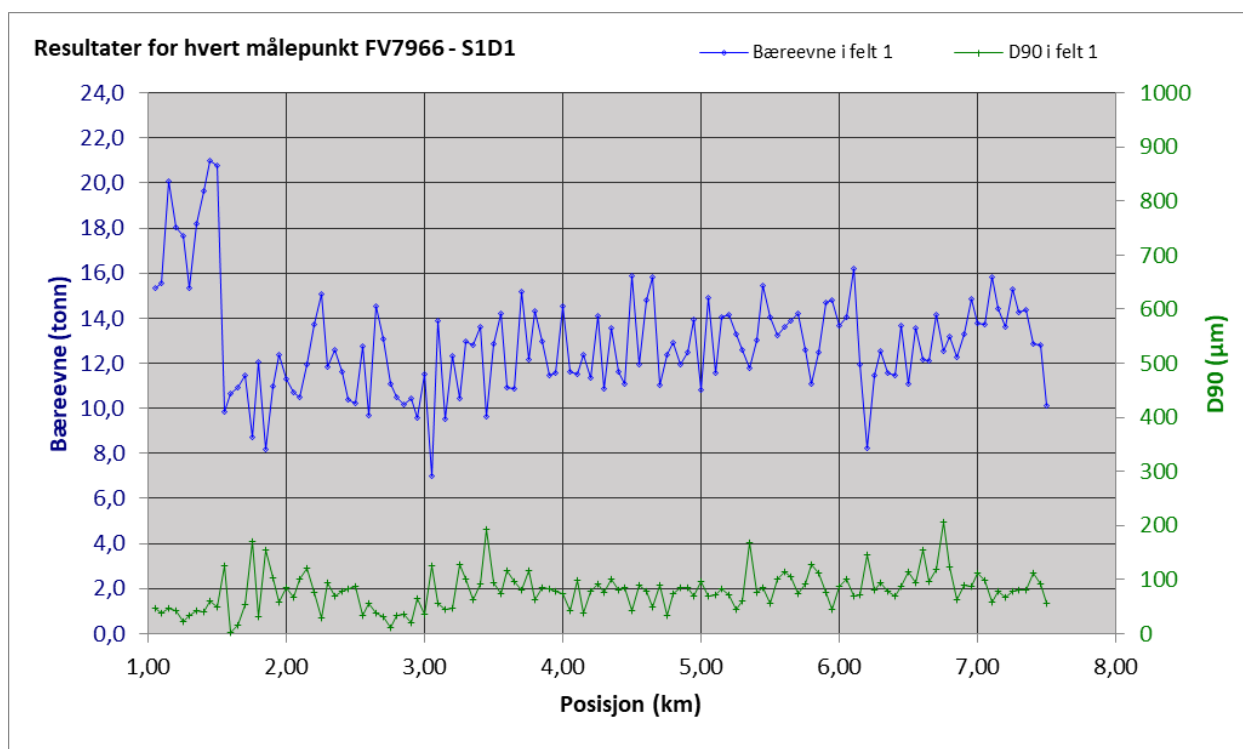
Figur 45 Bæreevne på Fv8290 etter tiltak – vår (ref: Troms Fylkeskommune)
