# Prosjektnotat

## Rehabilitering av lavtrafikkerte veger - Erfaringer med utførte prosjekter.

**PROSJEKTNOTAT NR**  
2

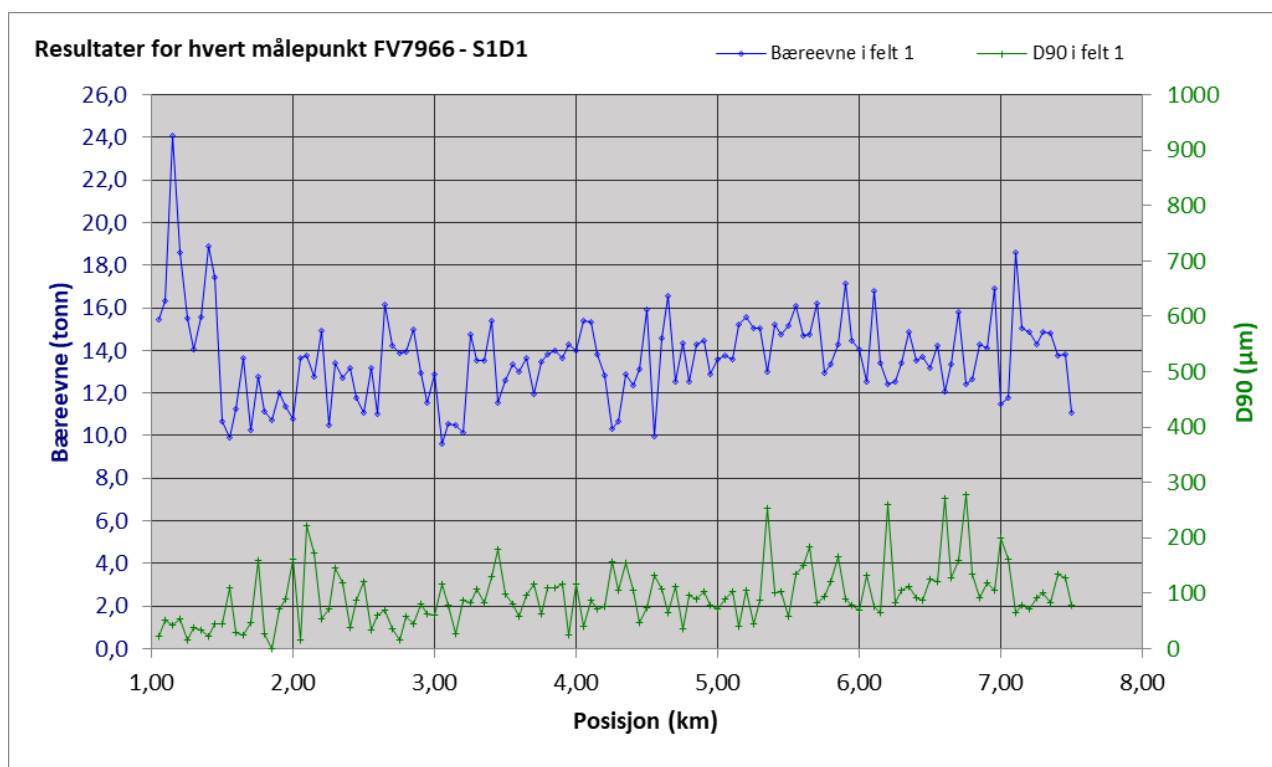
Figur 46 Bæreevne på Fv8290 etter tiltak – sommer (ref: Troms Fylkeskommune)

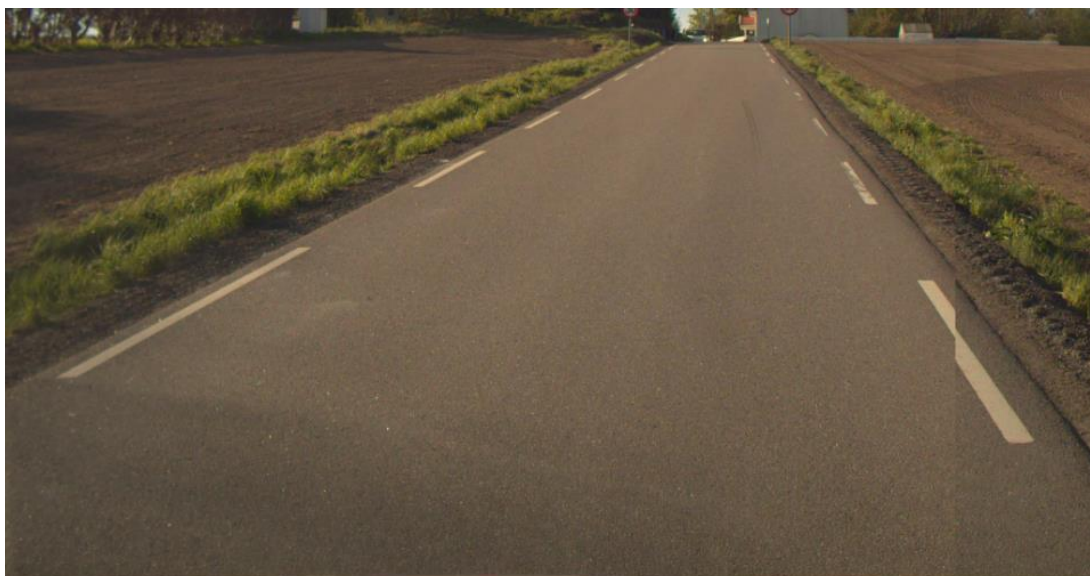
FV3020 S1D1 M1457 F1

Basert på visuelle observasjoner av vegbilder synes det som at tiltaket har vært vellykket. Det observeres ikke skader på strekningen. Det kan påpekes at grøfter enkelte steder virker noe mangelfulle og at en ytterligere forbedring av disse trolig hadde bidratt til et enda bedre resultat.

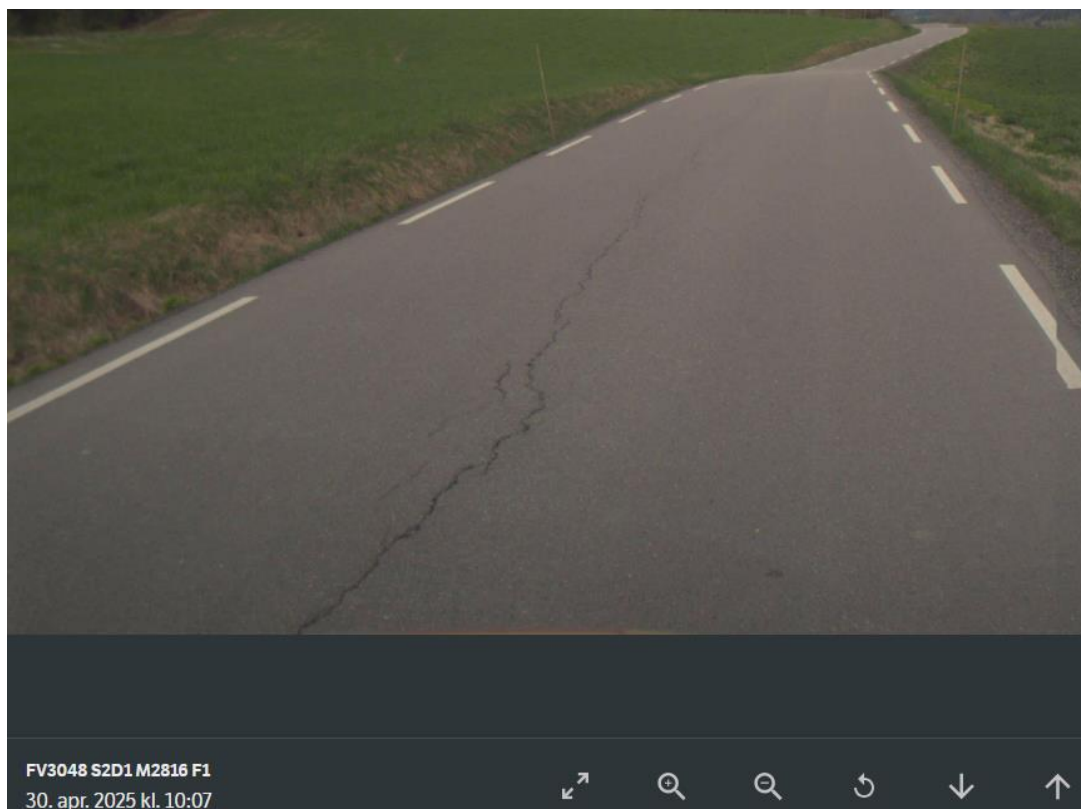
*Figur 52 Tilstand i 2025*

Det framgår av Vegbilder fra 2025 at vegen begynner å få betydelige skader igjen. Dette kan delvis skyldes at tiltaket ikke har vært vellykket, men også at oppgradering av dreneringssystemet har vært noe mangelfull. Andre forhold som kan påvirke sluttresultatet er:

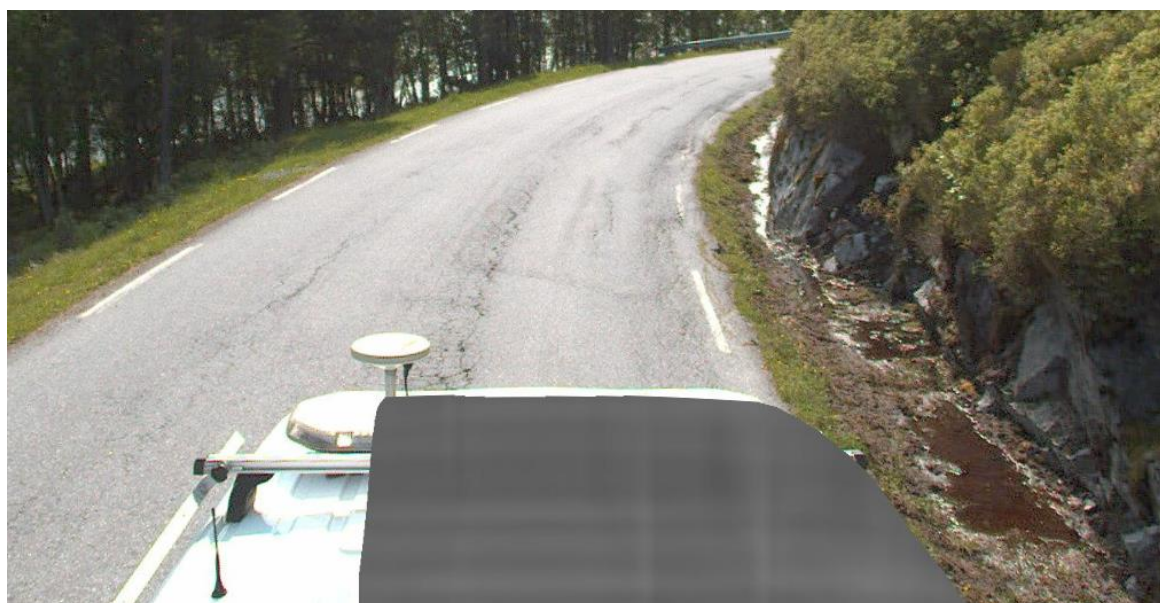
Figur 59 viser utsnitt av strekningen før tiltak. Forarbeid med grøfterensk og stikkrenneskift er under utførelse. Det registreres noe utfordrende sideterreng på deler av strekningen for opparbeidelse av gode grøfter, se figur 60.

Figur 60 Eksempel på sideterreng som er utfordrende for opparbeidelse av grøft

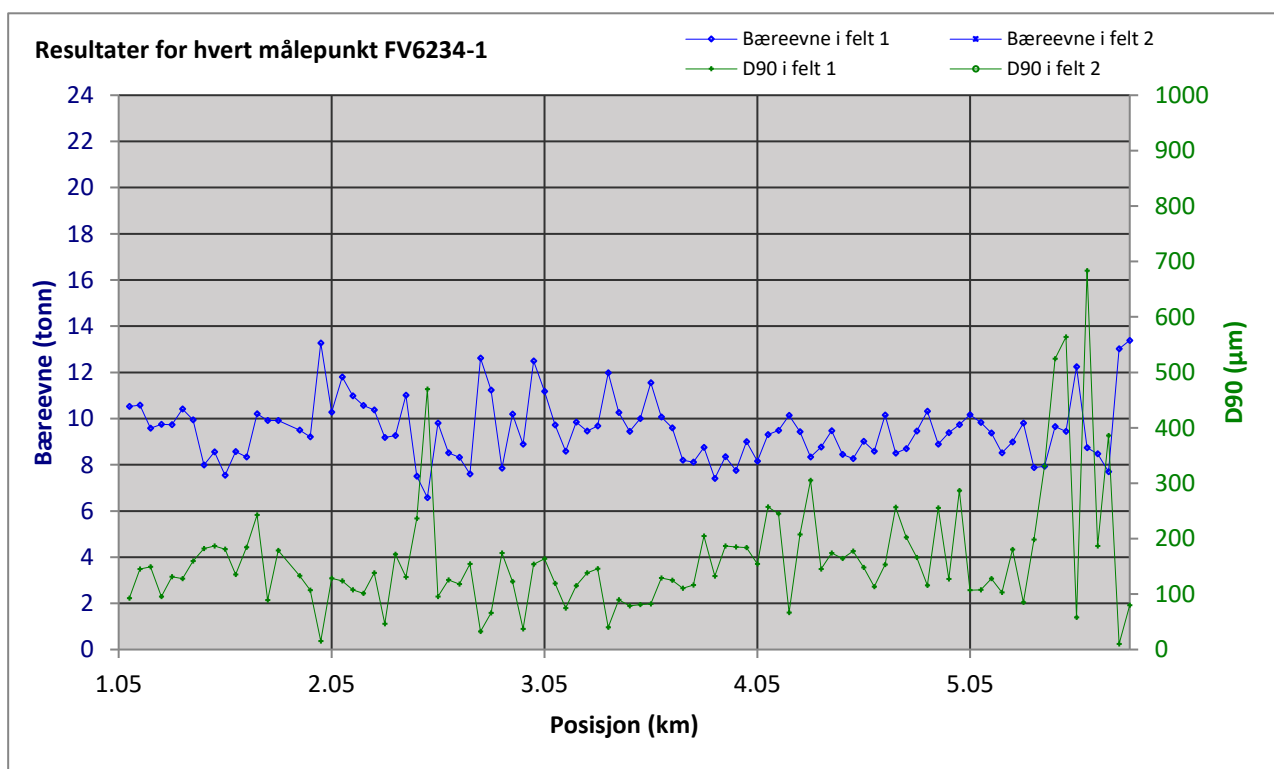
Figur 61 Bæreevne før tiltak

Som det framgår av figurene 61 og 62 så er bæreevnen forbedret med ca 1 tonn over strekningen.

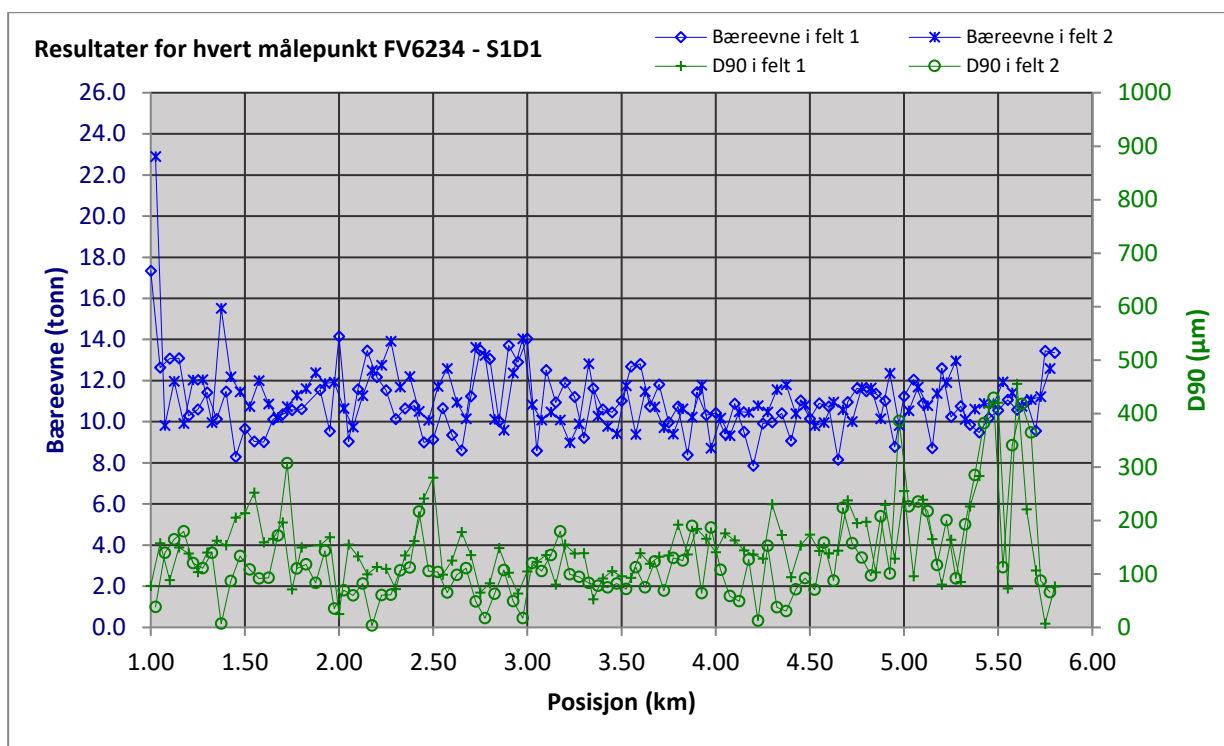
Figur 62 Bæreevne etter tiltak

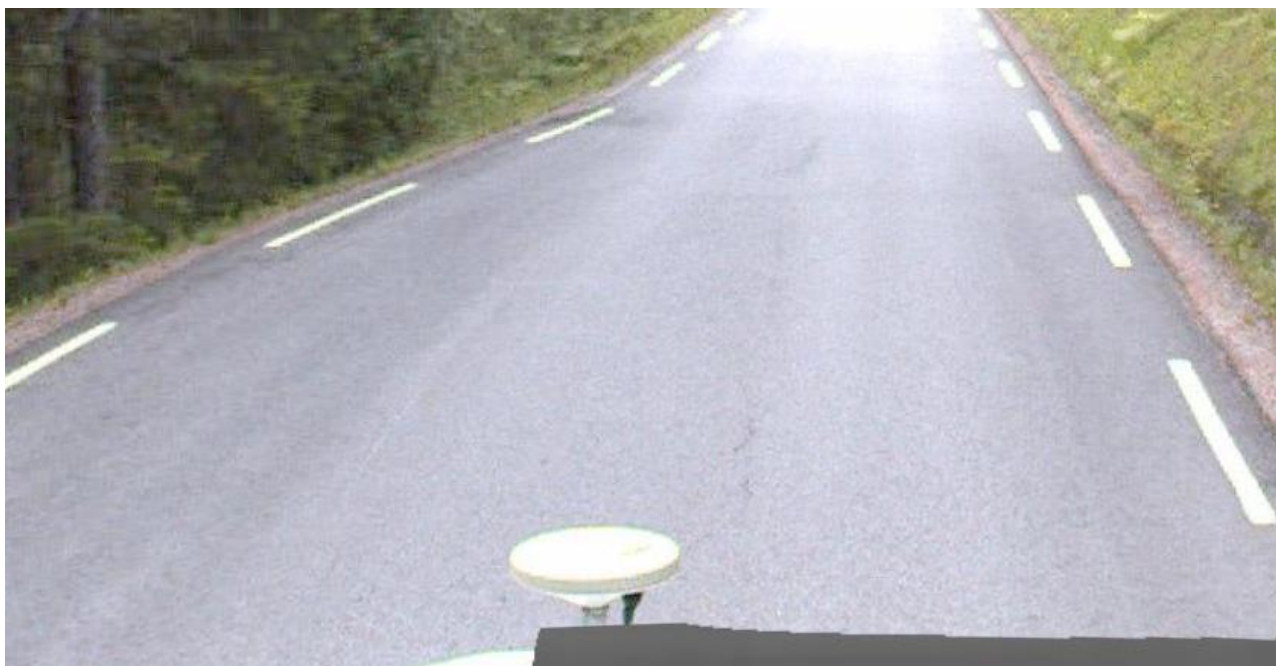
Figur 63 viser tilstand før tiltak. Ved gjennomgang av Vegbilder fra 2025 synes strekningen å ligge meget godt, med noen mindre sprekkeskader som vist i figur 64.

Figur 64 Noen mindre skader i 2025

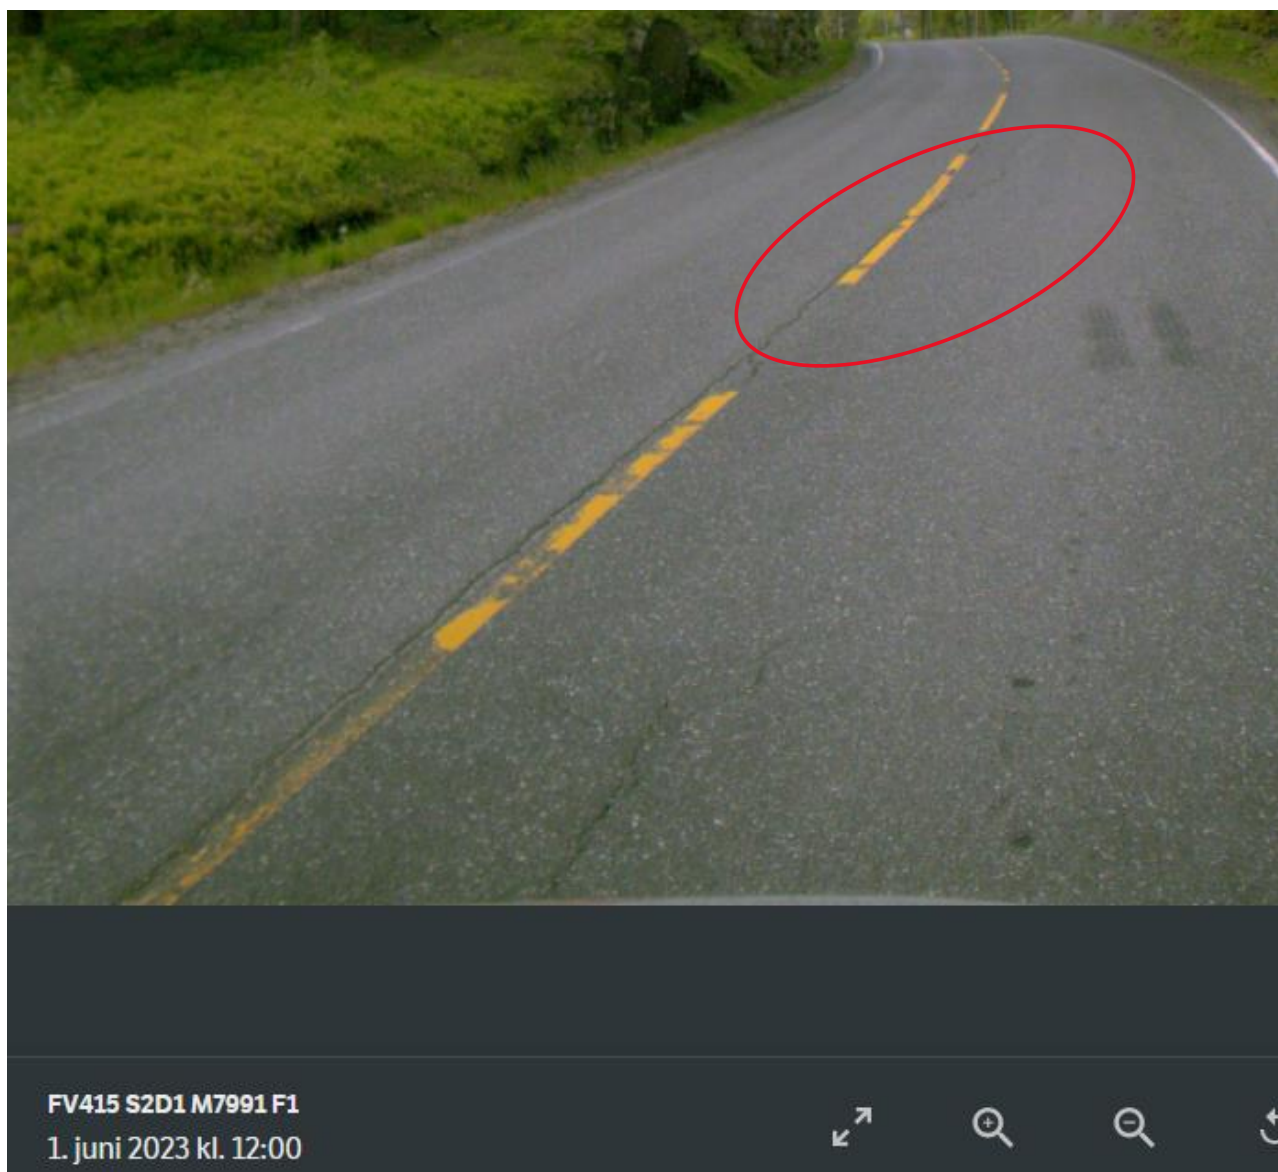
Stålarmeringen er benyttet på veger med telehiv og varierende grunnforhold, hvor det er korte strekninger som trenger forsterkning. Tiltaket vurderes som mer kostnadseffektivt enn masseutskifting. Det er gått kort tid etter tiltak og det er derfor lite grunnlag for å vurdere effekten av tiltaket. I hovedsak observeres det lite sprekker på Vegbilder fra 2025. Figur 58 og 59 viser imidlertid sprekker i asfaltdekket i 2023 også finnes på strekning med armeringsnett ett år etter tiltaket, i 2025.

Figur 58 Dekketilstand i 2023

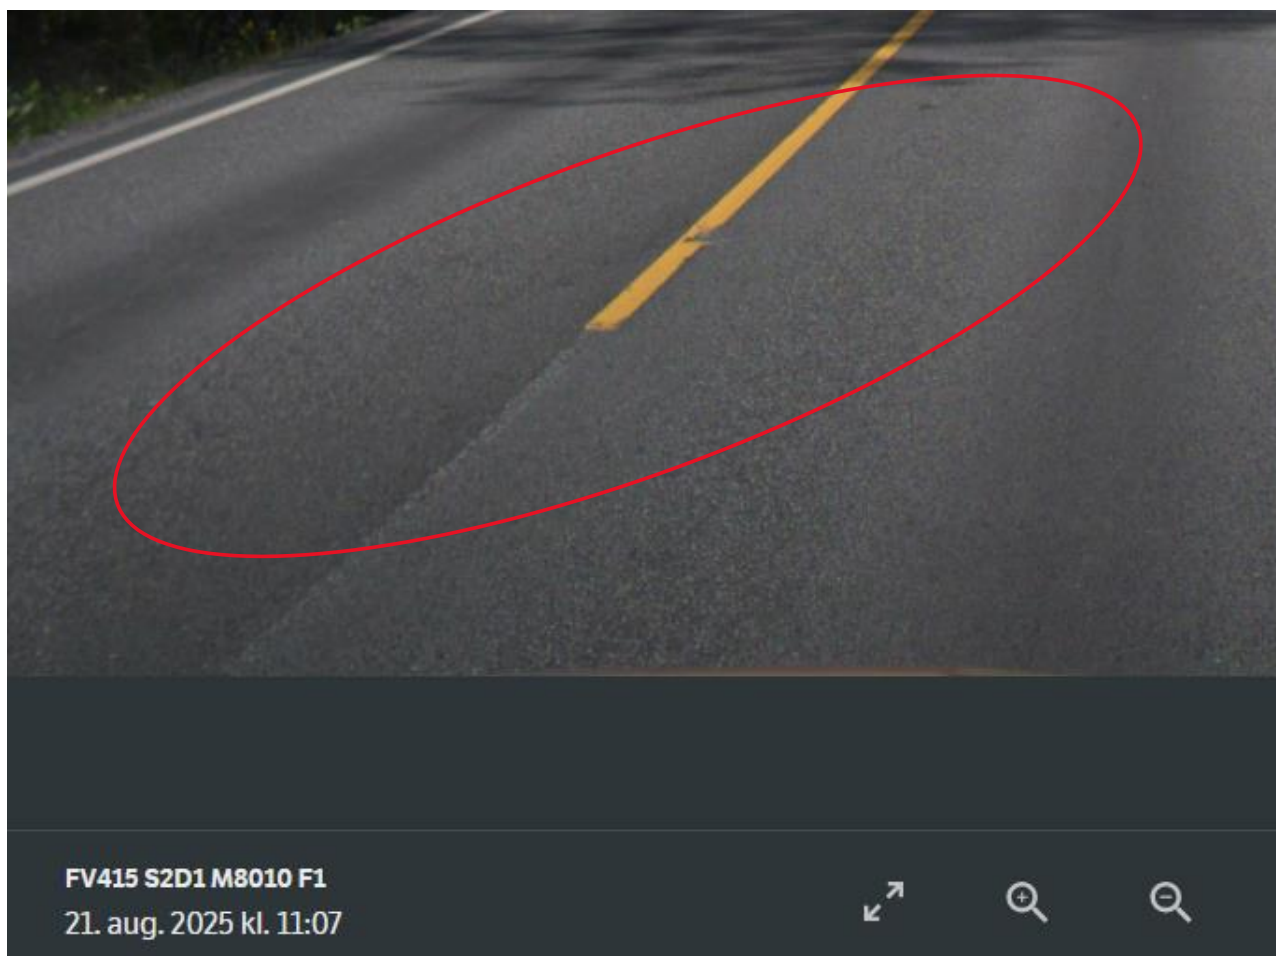
Figur 59 Dekketilstand i 2025

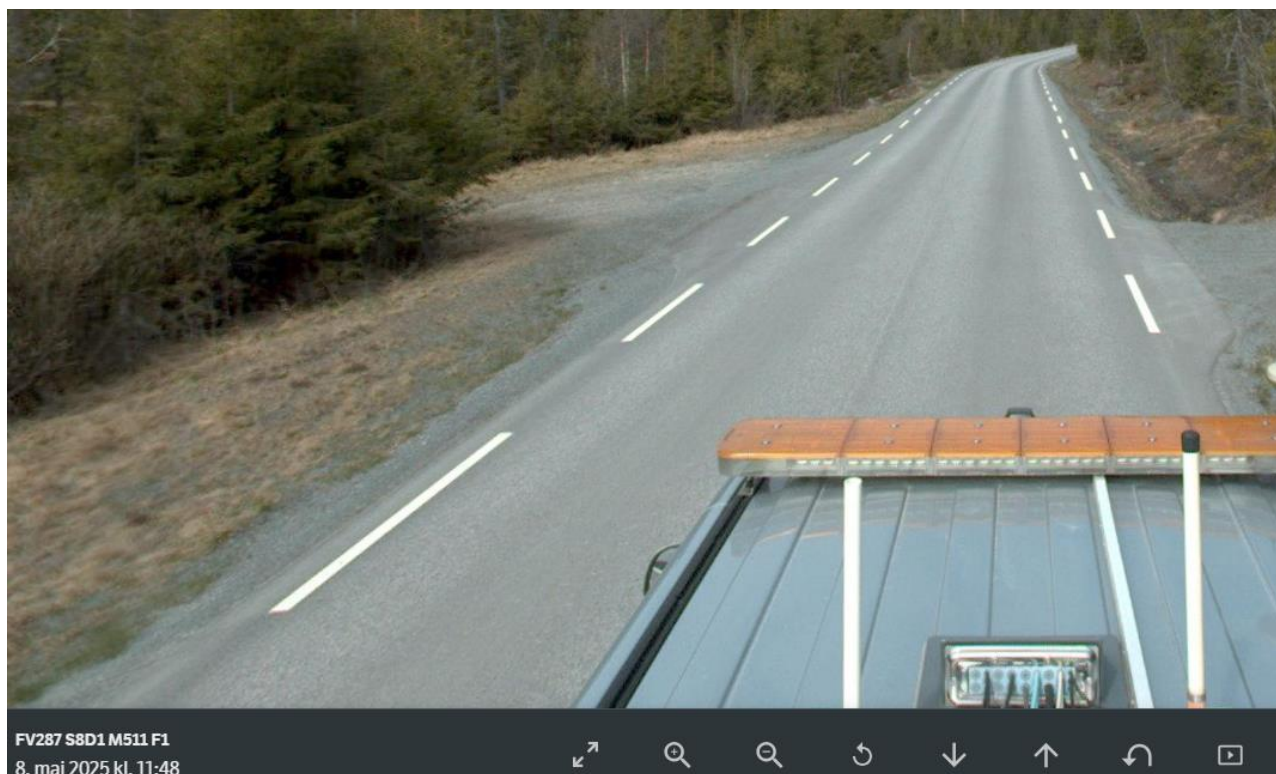
Det er beskrevet et prosjekt med knusefres og lignin som stabiliseringstilsetning på Fv 287. Her ble det angitt at arbeidet ble utført like i forkant av kraftig regnvær. Det rapporteres imidlertid at det gikk bra og at det bare var behov for noe overflatelapping. Etter 3 år rapporteres det at vegen står bra, noe som også fremgår av Vegbilder. Figur 60 viser utsnitt fra strekningen.

Figur 60 Strekning hvor det er benyttet knusefres og lignin

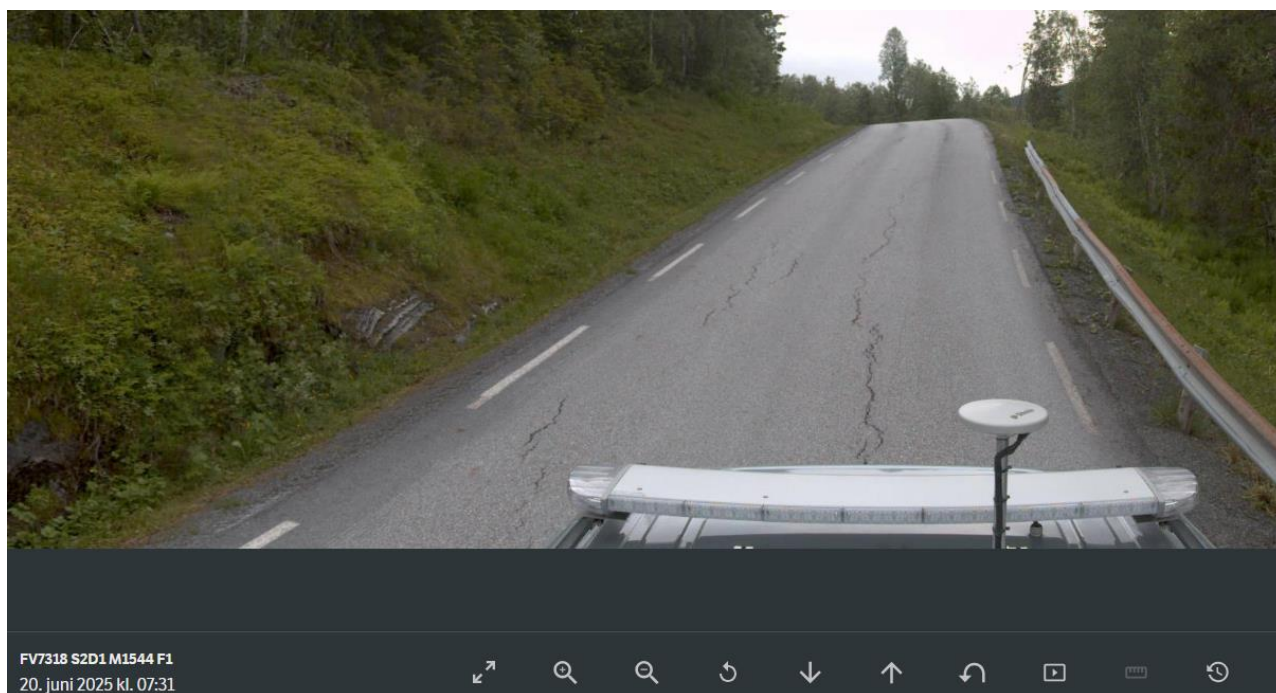
På Fv 7318 i Vefsn kommune er det foretatt tørrfresing og tilførsel av 10 cm Ak som også freses ned i bærelaget. På denne strekningen ble det ikke utført ytterligere tiltak. Bæreevnen over strekningen ble forbedret som vist i figur 33. På Vegbilder fra 2025 kan det imidlertid observeres en del skader på vegen, se eksempel i figur 61.

Figur 61 Tilstand på tørrstabilisert veg i 2025

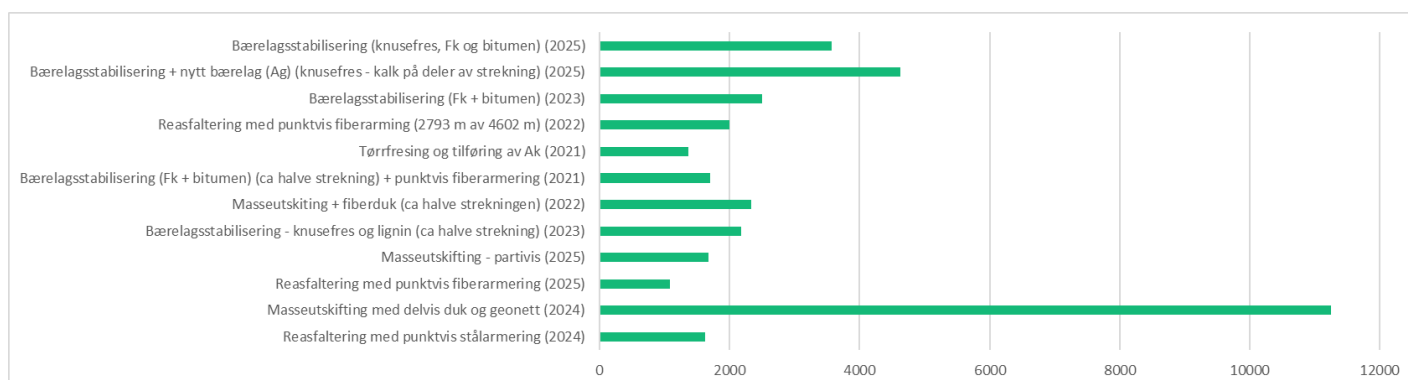
Innrapportering av kostnader har variert i de ulike prosjekter. De ulike prosjektene har også flere tiltak som inngår i prosjektet, samt at lengden av disse utgjør bare deler av strekningene. Det er også kostnader som ikke har vært mulig å få gode tall på, f. eks kostnadene for forarbeider da disse ofte utføres utenom de konkrete prosjektene. I figur 62 er det satt opp en oversikt over kostnadene per meter veg avhengig av den hovedmetoden som er benyttet som rehabiliteringstiltak, men det presiseres at disse kostnadene vil være usikre. Kostnadene er angitt basert på de rapporterte kostnadene som trolig er angitt for de år som tiltaket er utført.

Figur 62 Enhetskostnader (kr/m veg) for ulike tiltak (grovt overslag)
