# Håndbok

## Dokumentasjon av årsaker og tiltak mot korrosjon på fiskefartøy

2021:01095 - Åpen

FHF – Fiskeri- og havbruksnæringens  
forskningsfinansiering (901578)

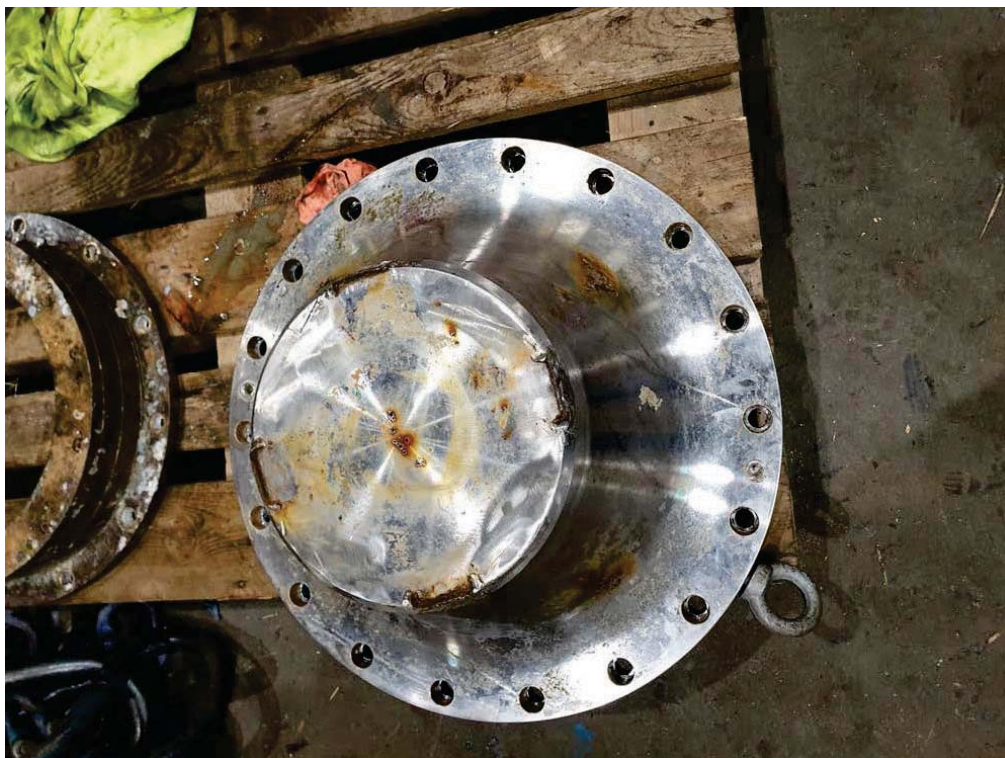
Figur 11. Dårlig innfestet anode har falt av rustfri kapsel for propell

Anodene skal være godt festet slik at de ikke faller av, som vist i Figur 11. Her har den rustfrie kapselen til propellhodet fått gropkorrosjon/pitting som følge av at anoden har falt av på grunn av dårlig sveiseinnfestning. Dette førte igjen til at festeskruer for kapselen ikke lenger tettet, og medførte hylseoljelekkasje til sjø, se bilde i Figur 12.

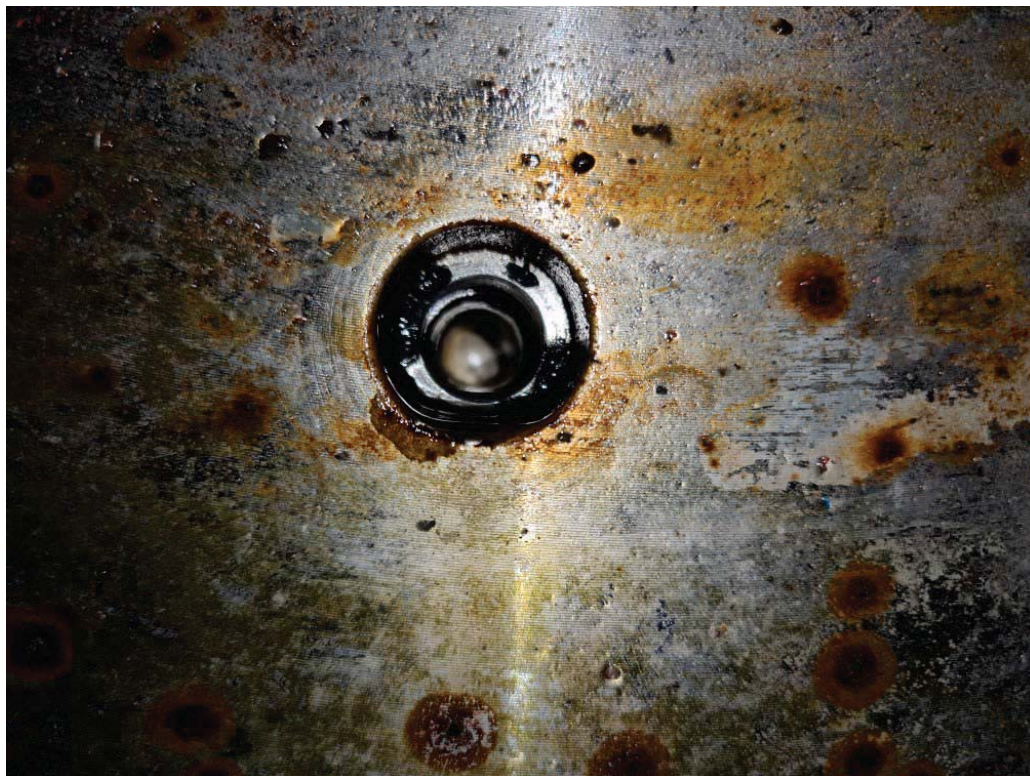
*Figur 12. Korrodert skrueshull i kapsel for propellhode*

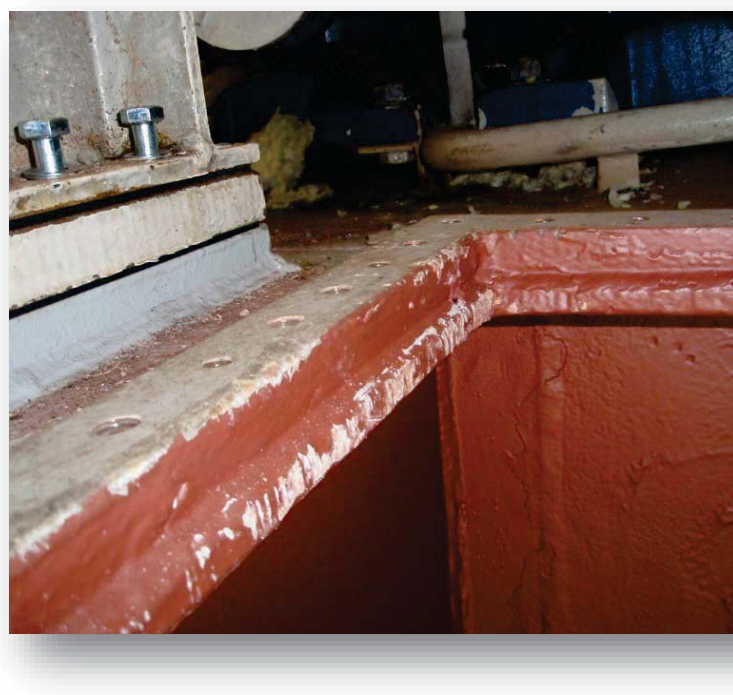
Figur 13. Skisse og bilde av øvre område av en typisk bokskjøler

- Ved alle dokkinger er det viktig at man får vasket godt og påført ny maling i øvre områder av sjøkistene, det vil si topplaten og flensforbindelsen der kjøleren er montert, se Figur 13. Dette bør gjøres før rørpakken blir tettet med plast før påføring av bunnstoff i sjøkisten. Se beskrivelse av malingspåføring i vedlegg B.

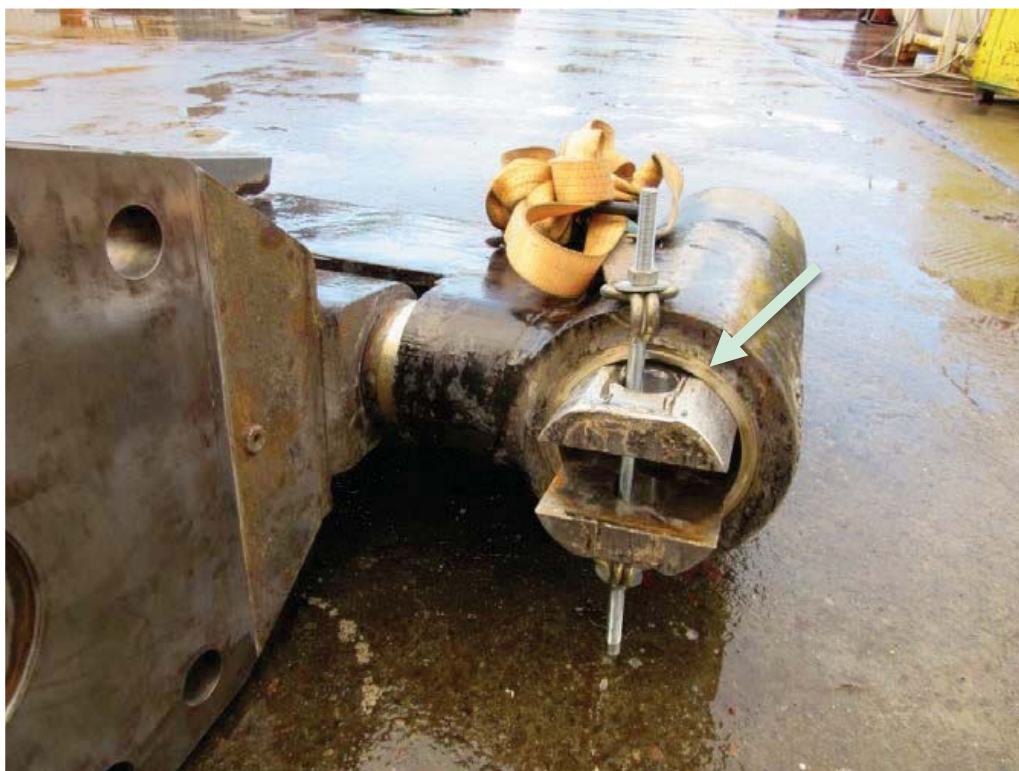
Figur 18. Ferdig montert rør med rørflaps og bronseforing i lenkeforbindelsen markert med pil

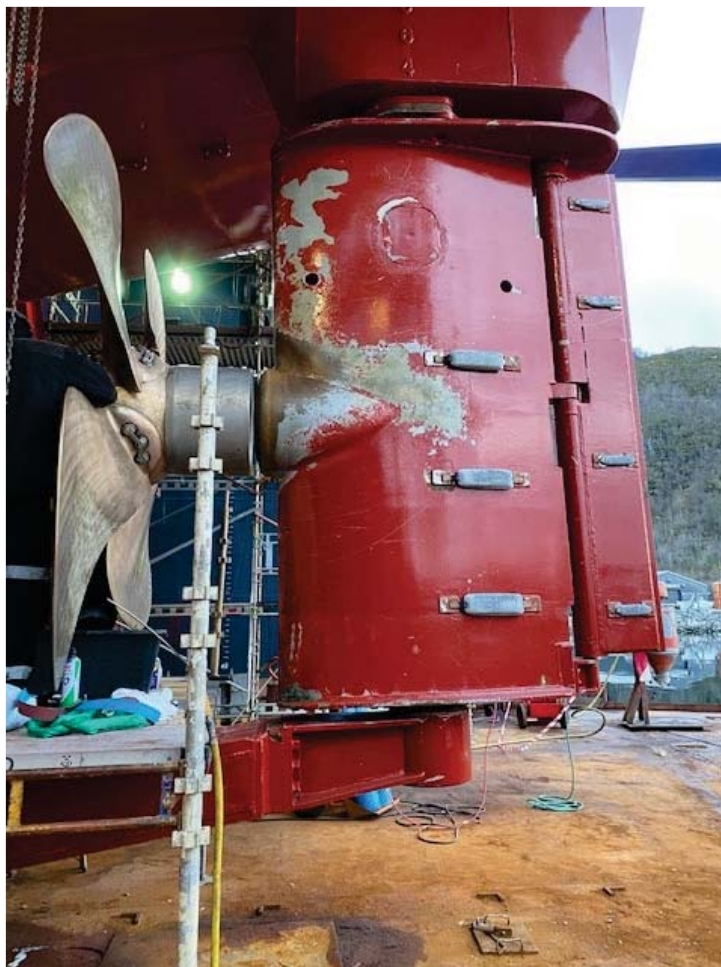
Figur 19. Plassering av anoder på ror

For å forhindre galvanisk korrosjon må man inkludere alle komponenter i CP-designet for fartøyet og sikre elektrisk kontakt mellom anoden og utstyret som forklart i kapittel 5.3. Figur 19 viser et eksempel på plassering av anoder på et ror.

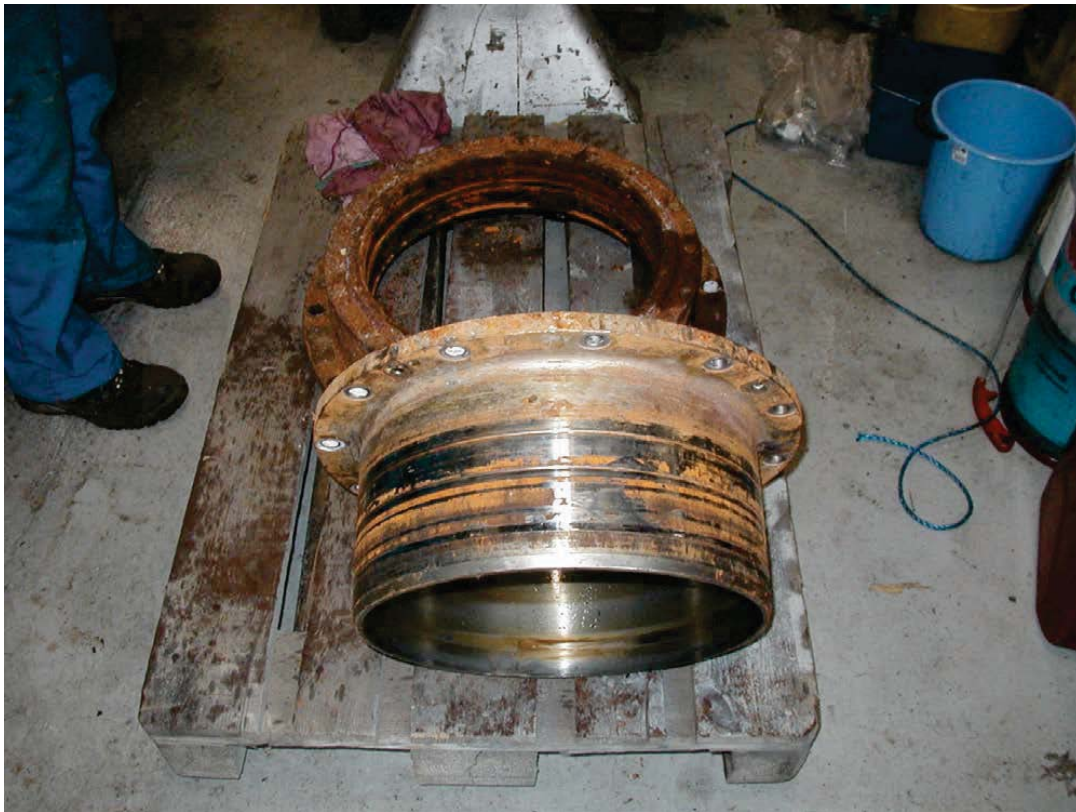
*Figur 20. Eksempel på korrodert hylsetetningsboks og slitt liner*

Hylsepakkene er ofte produsert i støpejern med liner i CrNi eller CrNiMo. Bildet i Figur 20 viser eksempel på korrodert hylsetetningsboks og slitt liner. Alternativt kan hylsepakker være støpt i gult materiale/bronse med liner i rustfritt stål. Her kan man av og til se korrosjon på lineren. Korrosjon sees som små svarte prikker i metalloverflaten. Når man pirker i disse, vil man kunne finne dype groper, som er typisk for groptæring på rustfrie materialer, se bildet i Figur 21. Bilde av reparert hylsetetning er vist i Figur 22. I tillegg til at bronzen er malt er anoder montert inn for å beskytte den rustfrie lineren mot korrosjon. Man må sikre elektrisk kontakt mellom anoden og utstyret, som forklart i kapittel 5.3.

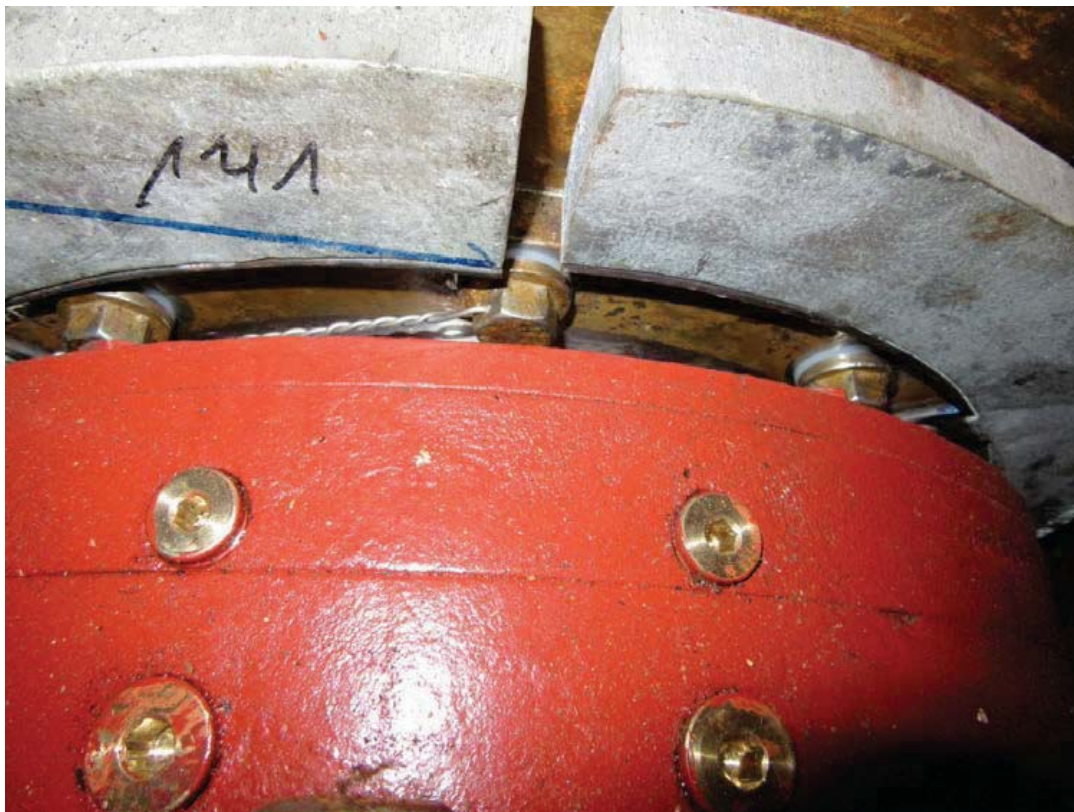
*Figur 22. Reparert hylsetetning med sinkanoder*

Siden aluminiumanoder kan gi lav pH og forbrukes raskt i områder med dårlig utskiftning av vann, er det anbefalt å bruke sinkanoder i lukka/trange rom. Ellers kan aluminiumanoder gjerne benyttes.

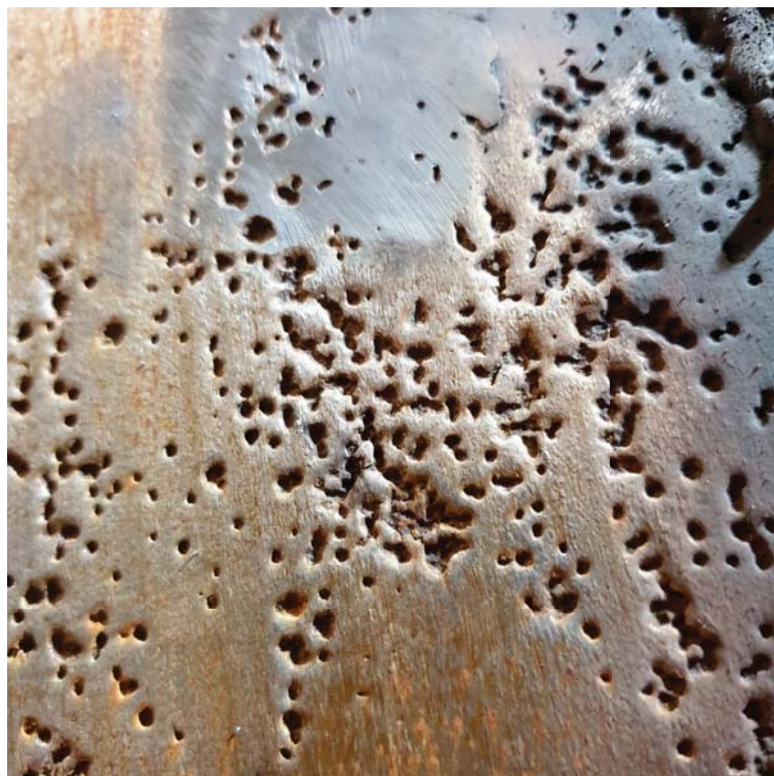
Figur 25. Korrosjonsangrep i Weldox-plater

Weldox-plater brukes ofte der det er høy slitasje, som i utløpet av moonpool, se bilder i Figur 24. Som bildet i Figur 25 viser er det observert korrosjonsgroper i platene. Det er antatt at gropene kan skyldes selektiv korrosjon rundt faser i metallstrukturen, og at korrosjon framprovoseres ved direkte kobling mot rustfritt stål i øvre del av moonpool. Dette kan motvirkes ved innsetting av ekstra anoder i øvre del av moonpool.

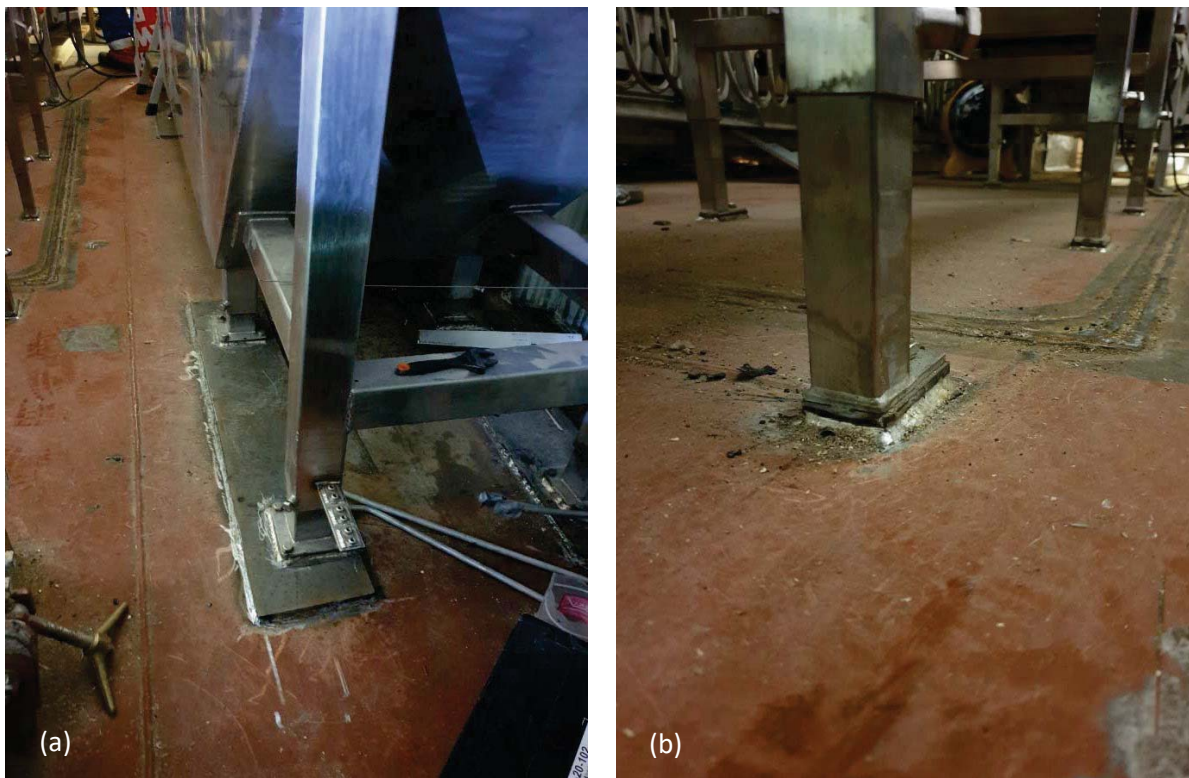
Figur 26. U malt a) festeplate i karbonstål og b) bein i rustfritt stål

- Maling påføres oppover rustfrie bein i 20 - 30 cm høyde fra dekket, det vil si minimum 2 cm over høyeste vannnivå. Dette kan være et godt tiltak for å unngå korrosjon. Selv om beinet ikke er neddykket i sjøvann til enhver tid, så vil det være en ledende sjøvannsfilm på metallet nær vannoverflata.

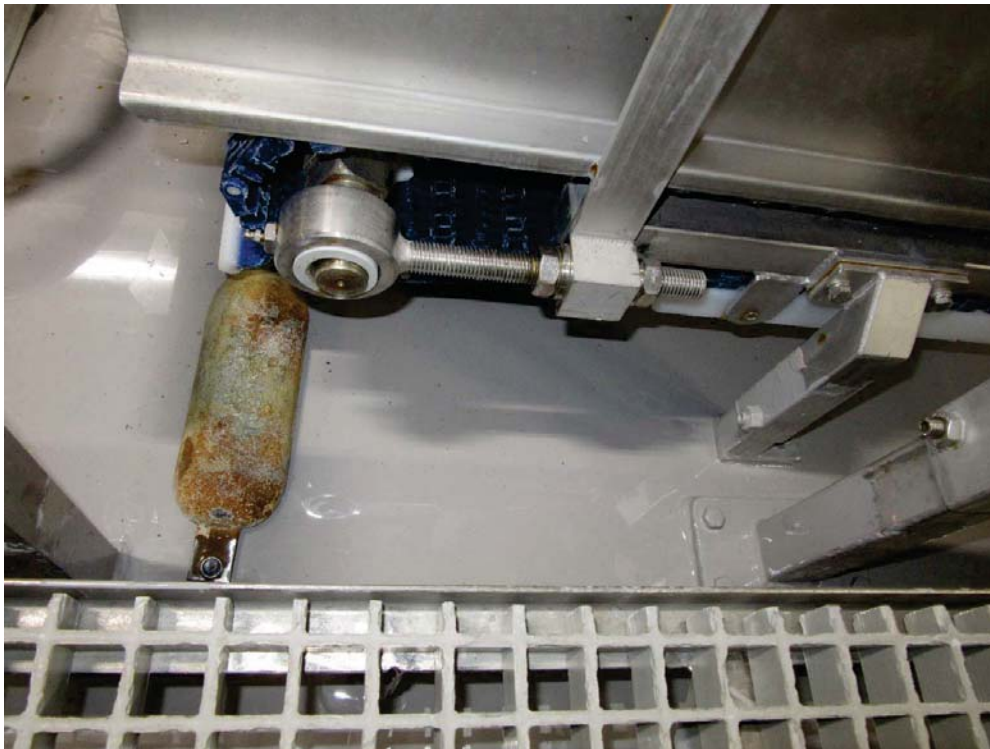
*Figur 28. Anode er påmontert dekk. Siden anoden ikke er fullstendig neddykket, kan rekkevidden til anoden være begrenset på grunn av en tynn vannfilm*

- For å motvirke galvanisk korrosjon kan anoder monteres helt ned i dekket, samt i lensebrønner og lenserenner, se Figur 28. Siden anodene ikke er fullstendig neddykket, er det verdt å merke seg at anodene vil ha begrenset rekkevidde på dekk pga. den tynne vannfilmen, se eksempel i Figur 29.
- Groptæring (pitting) på karbonståldekket skal repareres jevnlig, og helst så snart slike skader oppdages, se Figur 30.

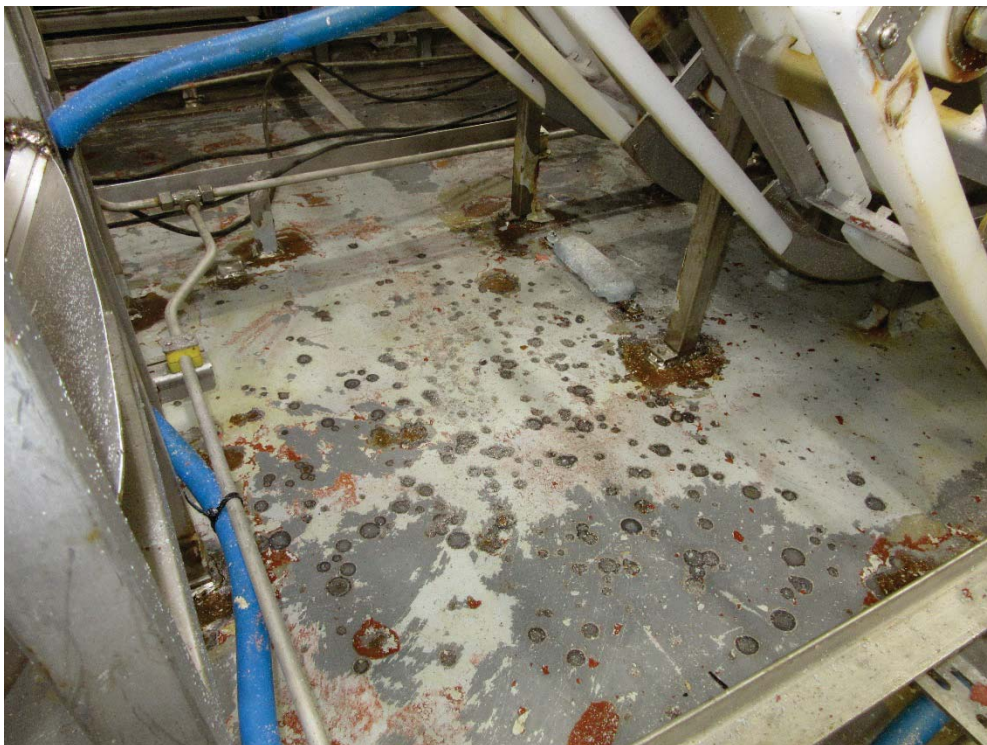
*Figur 29. Umalt fabrikkdekk i karbonstål med korrosjonsangrep og anode med begrenset rekkevidde*

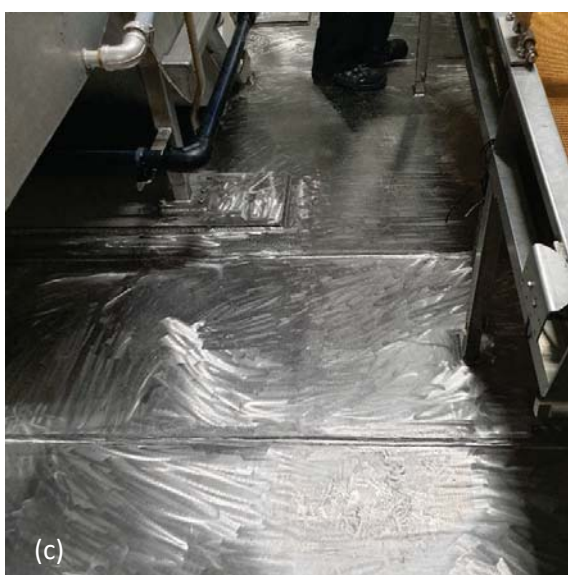
Figur 31. Bildene a)-c) viser rustfritt dekk etter rengjøring og nøytralisering

Rustfrie dekk må rengjøres og syrevaskes årlig for å fjerne misfarging og bygge opp oksidet der dekket har vært utsatt for mekanisk slitasje, se Figur 30. Som bildene i figuren viser, anbefales det også at dekket har en rustfri brystning langs skuteveggen (ca 1 m opp fra dekket) for å unngå galvanisk kontakt med karbonstål i skutesida.
