# Utnyttelse av Oslos gateareal i varedistribusjon

Resultater fra bildeanalyse av demonstrator

Resultater fra bildeanalyse av demonstrator i Grønn bydistribusjon

**PROSJEKTNOTAT NR**  
GBO AP7.5

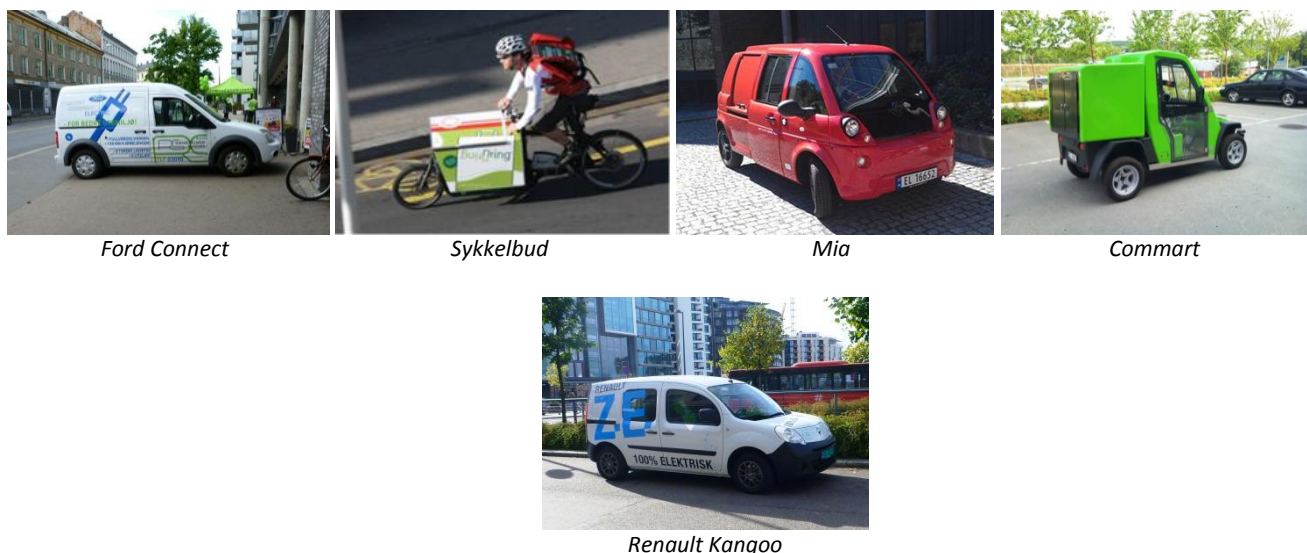
Figur 1 Kjøretøy testet i demo (d1)

Følgende kjøretøy er testet i logistikksystemet til BEX i løpet av 2012: Ford Connect, Commart, Mia og Renault Kangoo. Kjøretøyene er testet over ulike perioder – alt fra én dag til en uke. En oversikt over testperioder for de ulike kjøretøyene og antall bilder som er tatt vises i tabell 1.

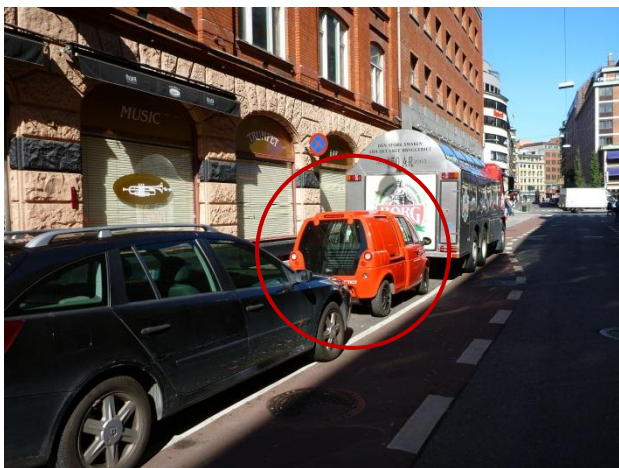
Bildeeksempel 1 Parkering på oppmerket parkeringsplass

Bildeeksempel 1-4 viser parkering på oppmerkede parkeringsplasser (demonstratorbil er ringet rundt).

Bildene viser at det ofte er trangt om plassen. Blant annet har bilen fra Borg Bryggeri i Bildeeksempel 1 stilt seg på tvers av sykkelfeltet for å få plass (dette er ikke en av bilene i demonstratoren og følgelig ikke en del av datamaterialet).

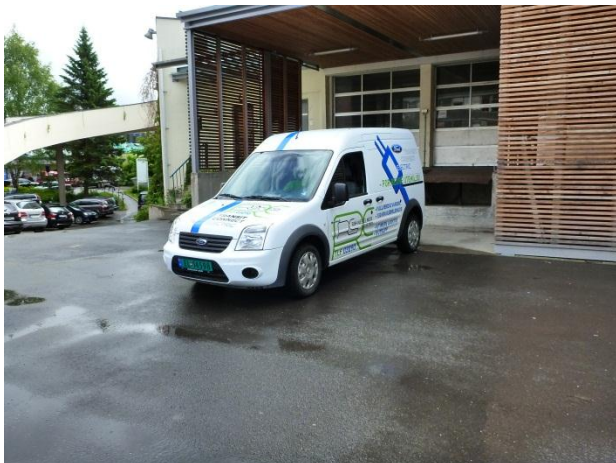
Bildeeksempel 5 Parkering i laste-/ lossesone

Bildeeksempel 5 og 6 viser to ulike parkeringssituasjoner med Ford Connect i tilegnede laste-/ lossesoner. Totalt inneholder bildematerialet 68 situasjoner med parkering i slike soner (hvorav de fleste er parkering ved skilt 372 Parkering forbudt, der av- og pålessing er lovlig).

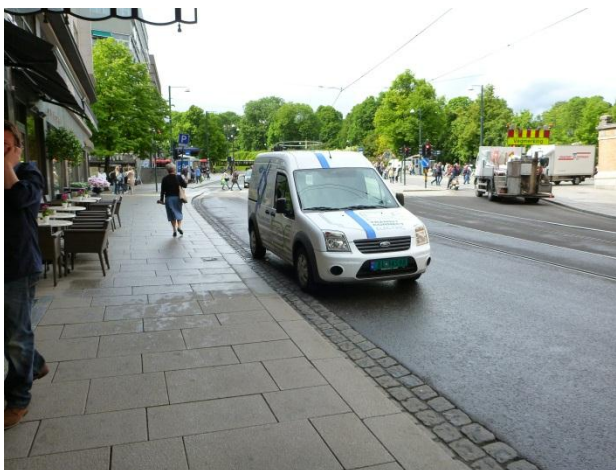
Bildeeksempel 7 Parkering i åpent gateareal

Datamaterialet inneholder 131 situasjoner hvor distribusjonsbilene har parkert på åpent gateareal, uten å hindre øvrig trafikk. Bildeeksempel 7 viser et eksempel på dette. Bildeeksempel 8 viser parkering i gågate, hvor det er tilstrekkelig areal for gående og syklende på begge sider av kjøretøyet.

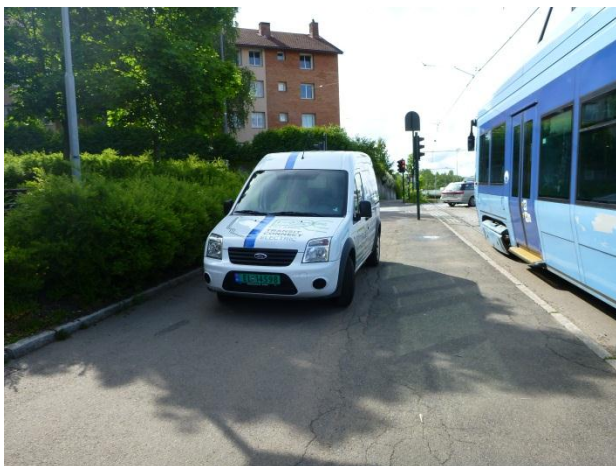
Bildeeksempel 9 Parkering på fortau

Bildeeksempel 9 viser en varebil parkert på fortau. Selv om fortauet i utgangspunktet er bredt, vil et tap av over halvparten av arealet kunne skape farlige situasjoner ved møte mellom syklende og gående. Det gir også mindre plass til barnevogner og rullestoler.

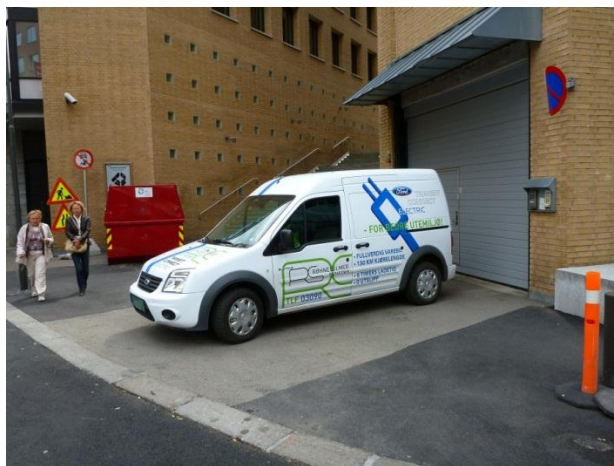
Bildeeksempel 10 Parkering på fortau

Bildeeksempel 10 og 11 viser to andre situasjoner hvor varebilen sperrer store deler av gangarealet.

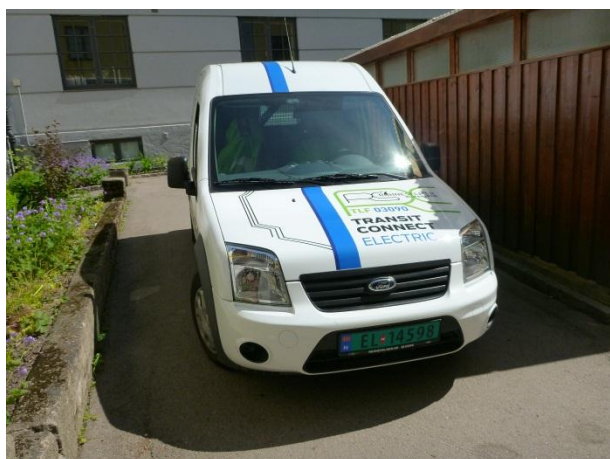
Bildeeksempel 12 Parkering i privat adkomstsone

Flere av situasjonene hvor fremkommeligheten til gående og syklende er redusert som følge av varelevering, har funnet sted i private adkomstsoner. Bildeeksempel 12 og 13 viser parkeringer som delvis sperrer adkomsten til en bygning. I førstnevnte tilfelle vil f.eks. trafikanter med barnevogn eller i rullestol få problemer med å passere.

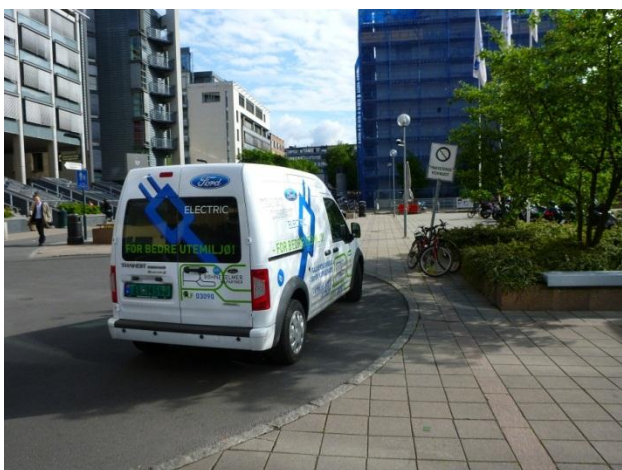
Bildeeksempel 18 Ulovlig parkering

Vi finner også noen eksempler på at varebilene står ulovlig parkert. Dette vil i de fleste tilfeller føre til at fremkommeligheten for gående og syklende og/ eller øvrig biltrafikk blir redusert. Dette er tilfelle i Bildeeksempel 18, hvor adkomsten for gående og syklende er delvis sperret av varebilen. I Bildeeksempel 19 sperrer varebilen for inn-/utkjøring fra/ til bygård. Samtidig ser vi at alle merkede parkeringsplasser er opptatt, slik at varebilen har få eller ingen alternativer.
