Hjeltefjorden 8. november 2018 Fra normal operasjon til kollisjon

*Manglende evne til god CRM adferd
fra tre involverte parter førte til kollisjonen,
- som til slutt resulterte i grunnstøting og tap
av fregatten KNM Helge Ingstad*

OK Frode Voll Mjelde
Seksjonsleder CRM
Sjøforsvaret
fmjelde@mil.no

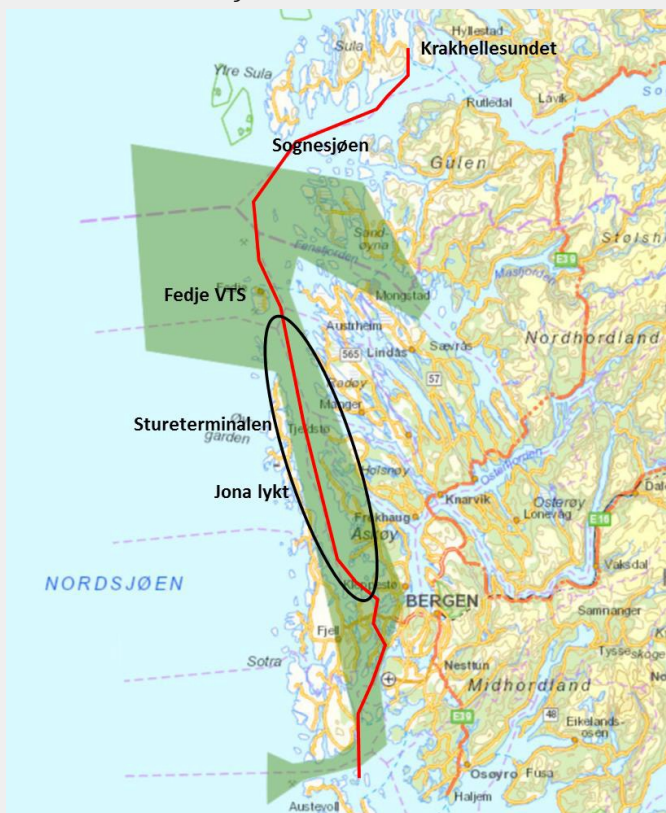
HING planlagt seilas, Fedje VTS område og status 03:00

*HING planlagt seilas
klarert inn i Fedje VTS område 02:40*

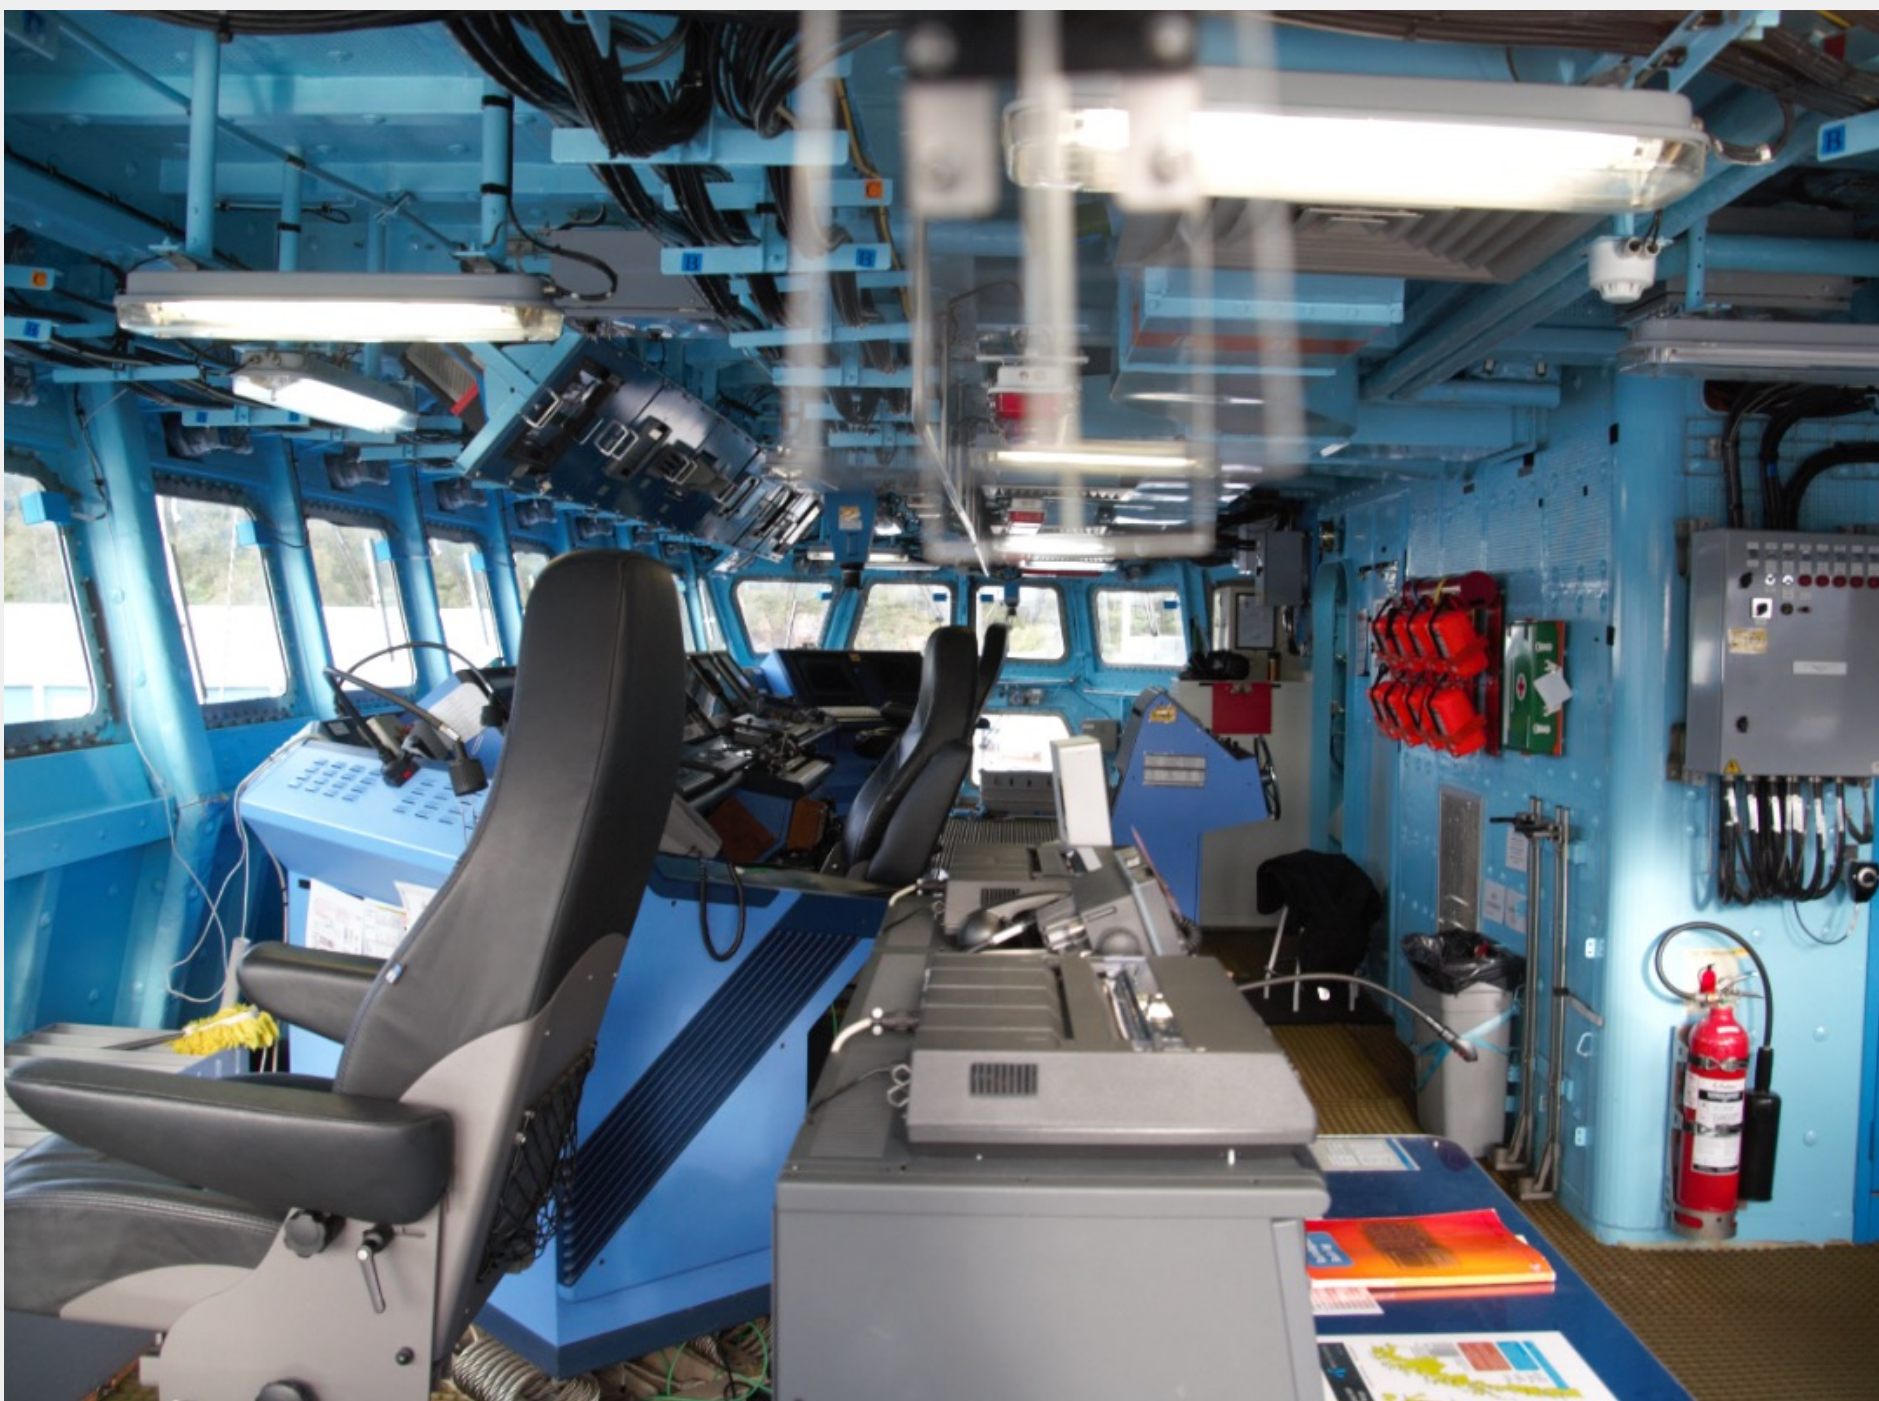
Brobemanning HING

VS – Vaktsjef
VuO – Vaktsjef under opplæring
VAuO – Vaktsjefens assistent under opplæring
VSA – Vaktsjefens assistent

Brovaktslag:
RM – Rormann
SBU – Styrbord utkikk
BBU – Babord utkikk

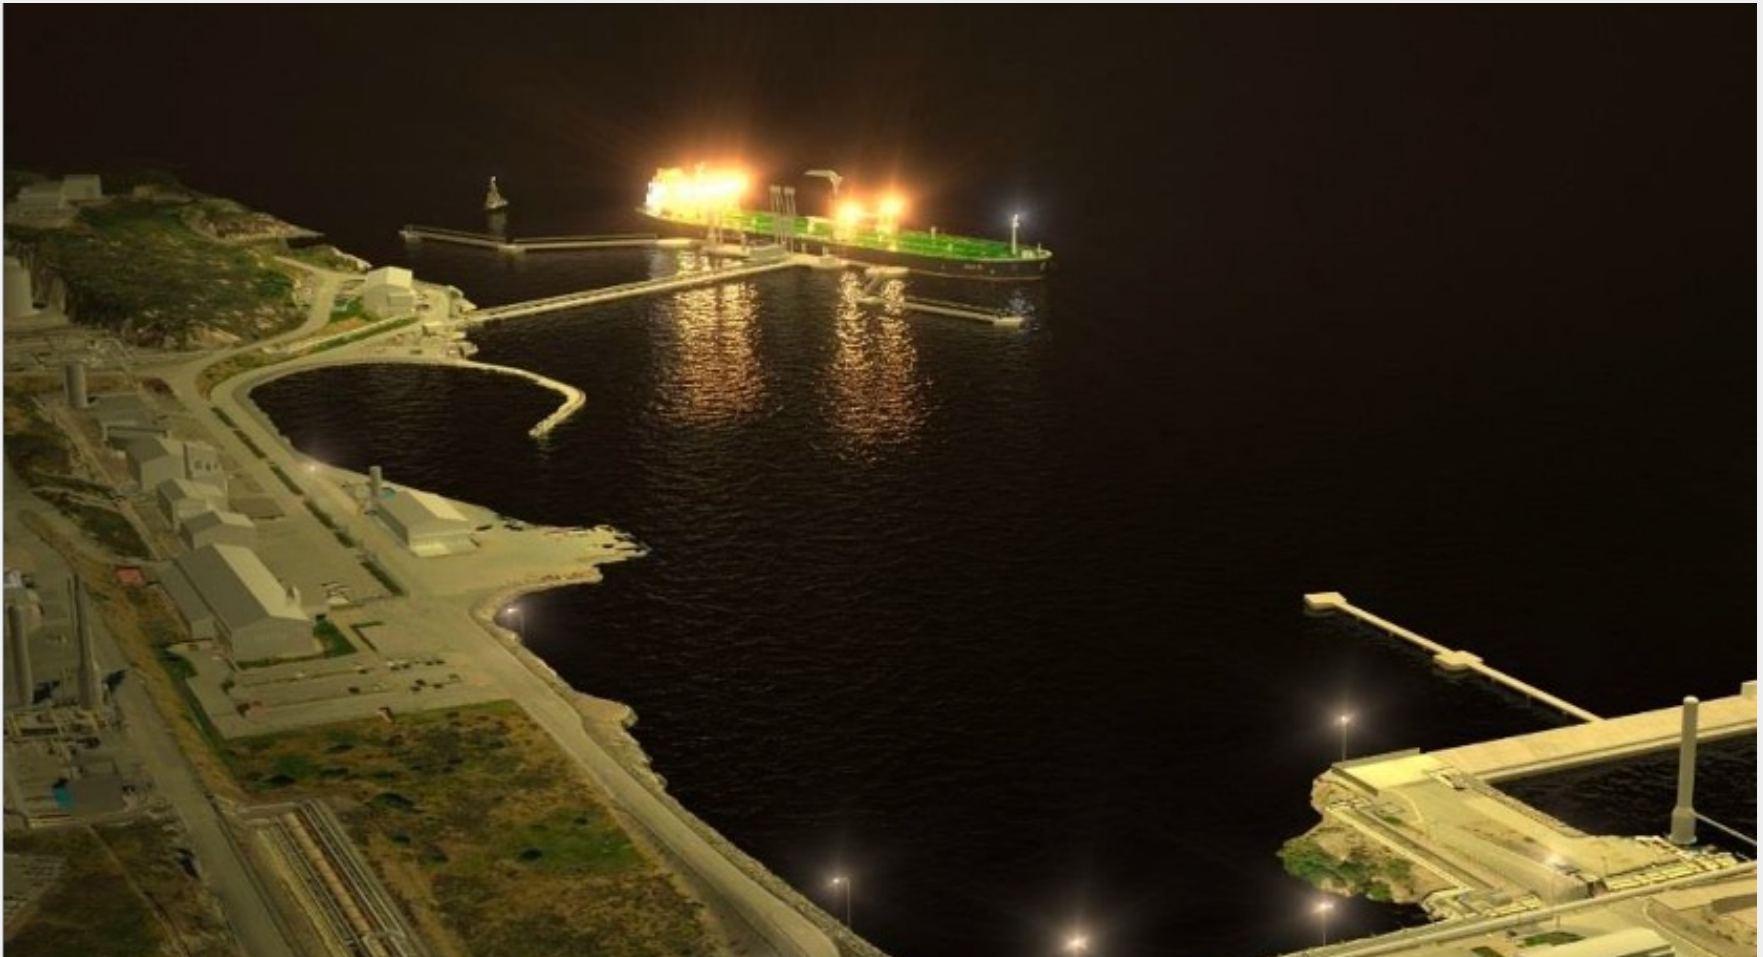
Situasjonsbildet for Sola TS klokken 03:13 (T -00:48)

Klokken 03:13 informerte losen Fedje operatør Sør at de hadde startet arbeid med å single opp trosser ved Sture

S-band radar på Sola TS like før avgang, avstandskala 0.75 nm, ingen maritim trafikk synlig nord eller sør med denne skala

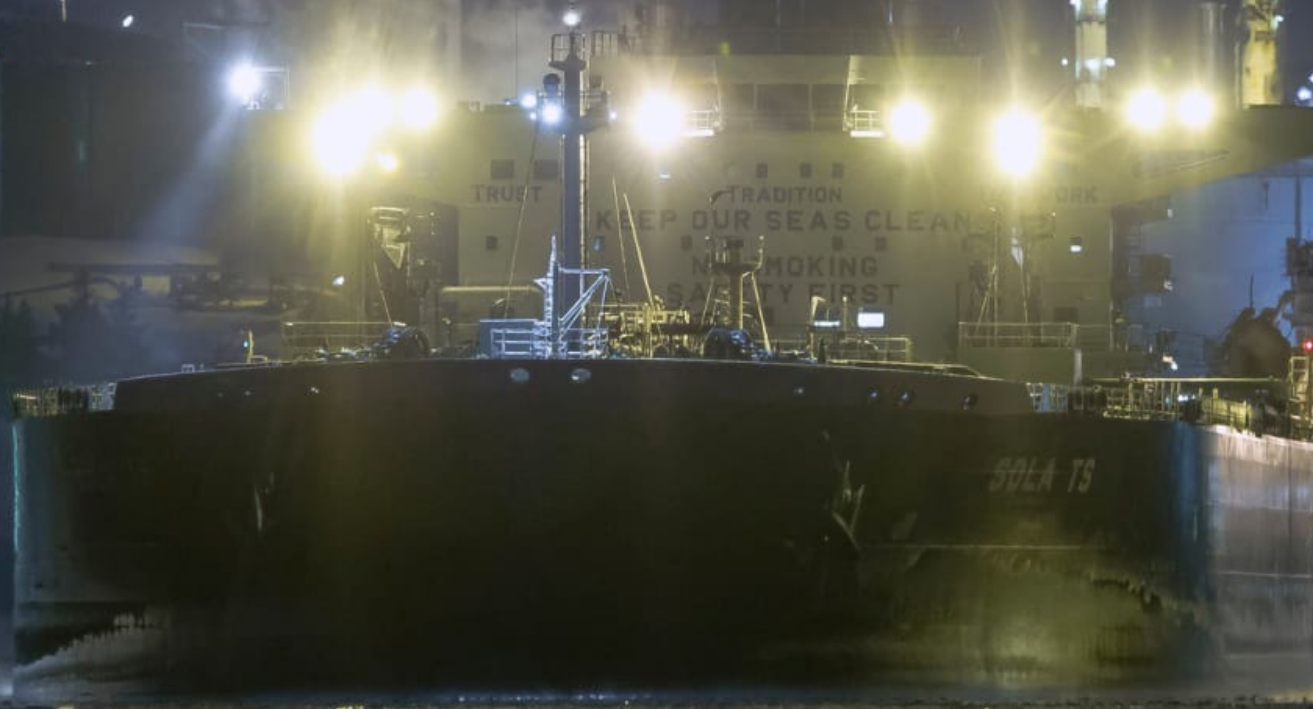
03:37 (T - 00:24)

Sola TS lar gå siste trosse

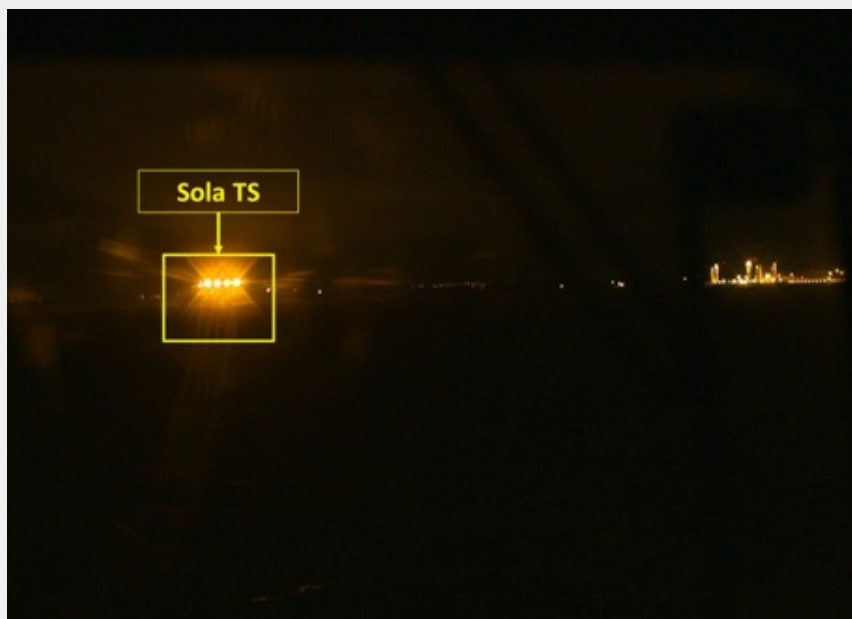
Klokkeslett 03:57:30 (T -3min 46sek)

- Sola TS er klar over HING, los prøver å finne AIS data på HING uten resultat – ingen utøvende handling foretas.
- HING fortsatt ukjent med at Sola TS gjør fart i vannet
- Avstand mellom fartøyene 2700m

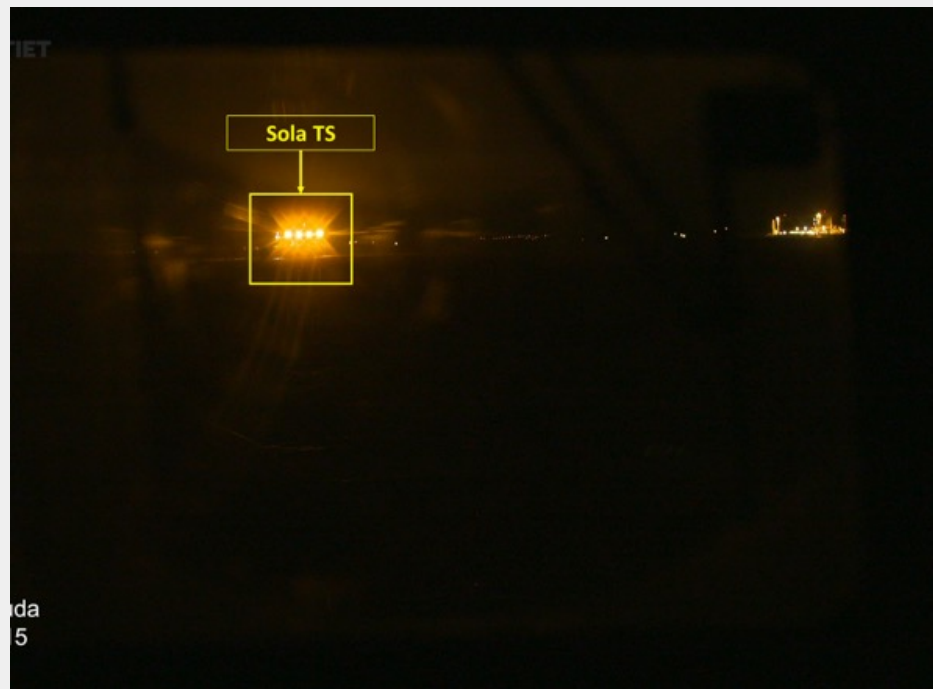
Klokkeslett 03:59 (T -2 min 16sek)

- Første gang HING er plottet på VTS radar
- Klokken 03:59:56, første gang losen kaller HING på VHF: 'Helge Ingstad, hører du Sola TS?'
 - NB: Samtalen foregår på norsk. Kapteinen på Sola TS kan ikke følge samtalen
- Avstand mellom fartøyene er ca. 900 meter

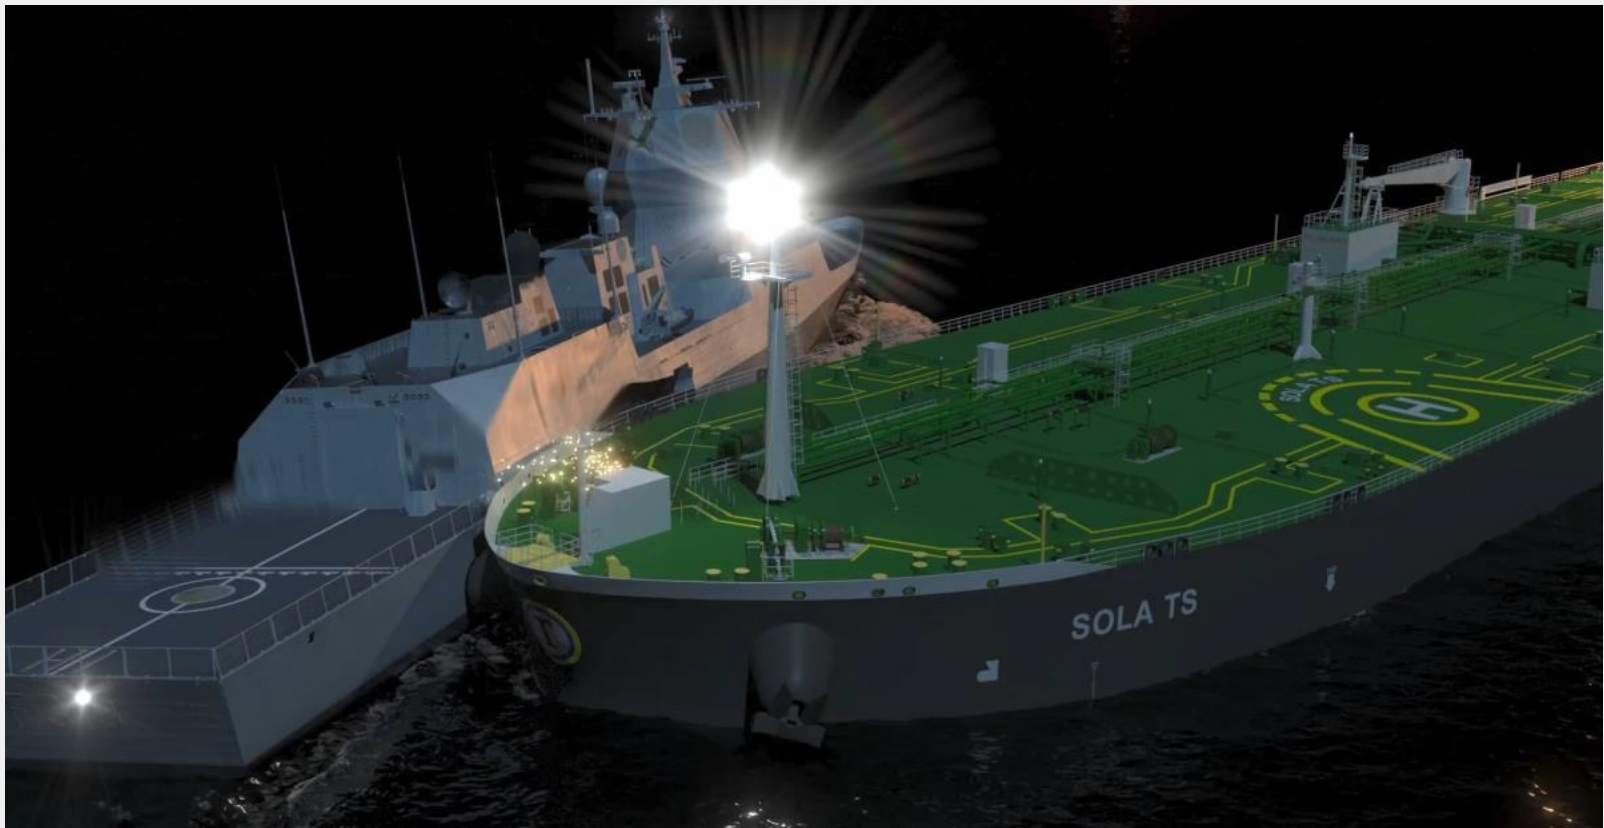
Trafikksituasjon 04:01:16

KNM Helge Ingstad
Posisjon 60°38.437'N 004°51.927'E
Kurs 143.3° Fart 17.8 knop

Kollisjonen skjer i posisjon 60°38.443'N 004°51.906'Ø

Sola TS
Posisjon 60°38.328'N 004°51.877'E
Kurs 004.5° Fart 6.8 knop
