Fuktsikre trefasader

Per Otto Flæte

Nasjonalt
fuktseminar 2017

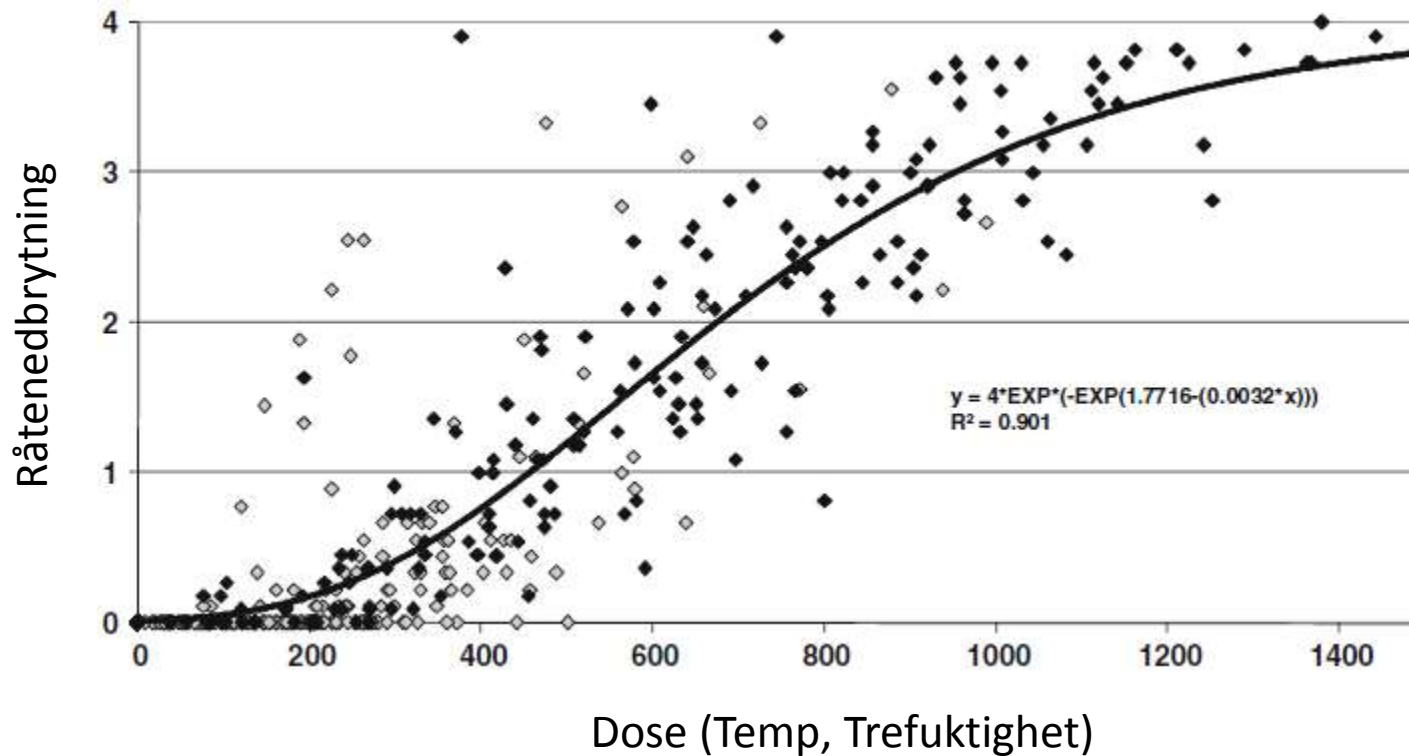
Dose-respons funksjon

Isaksson *et al.* 2012

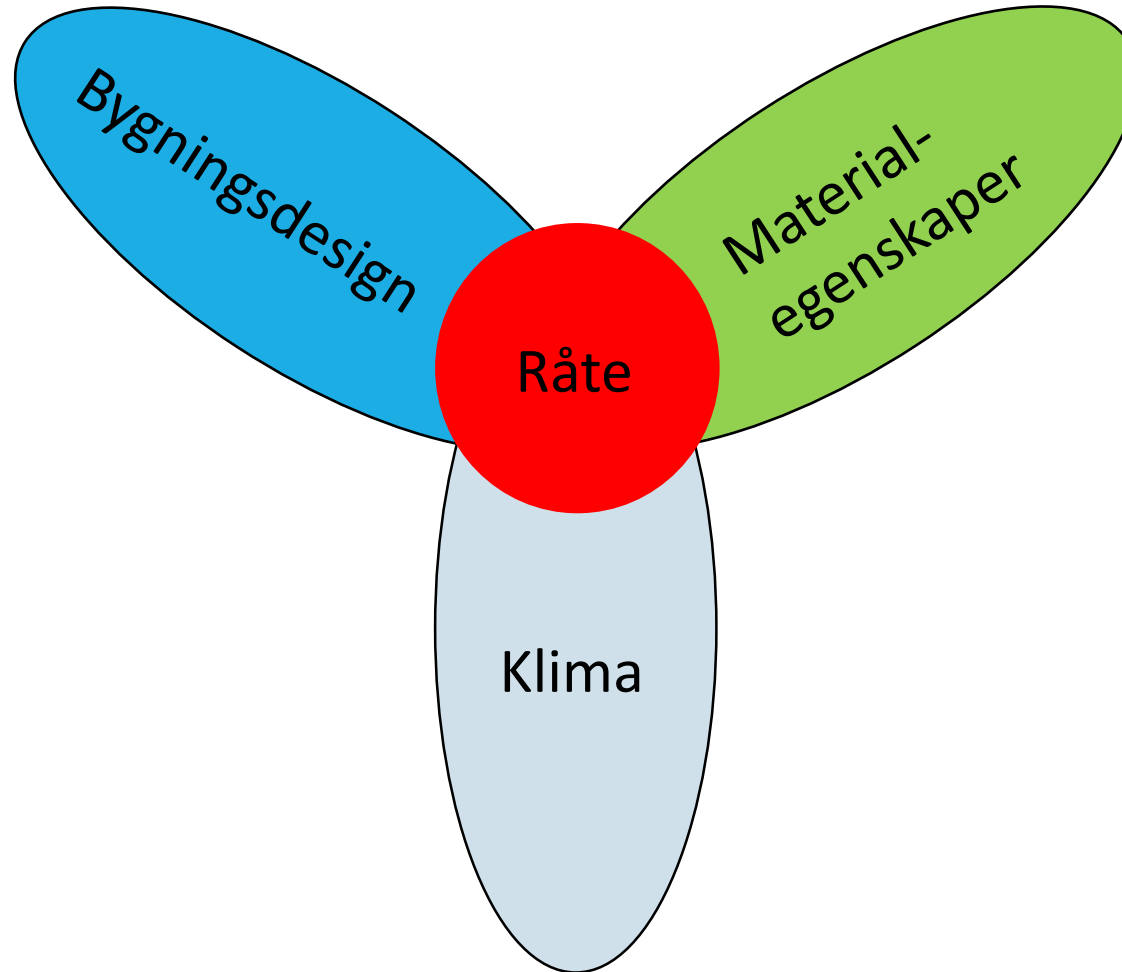
Råtenedbrytning påvirkes av:

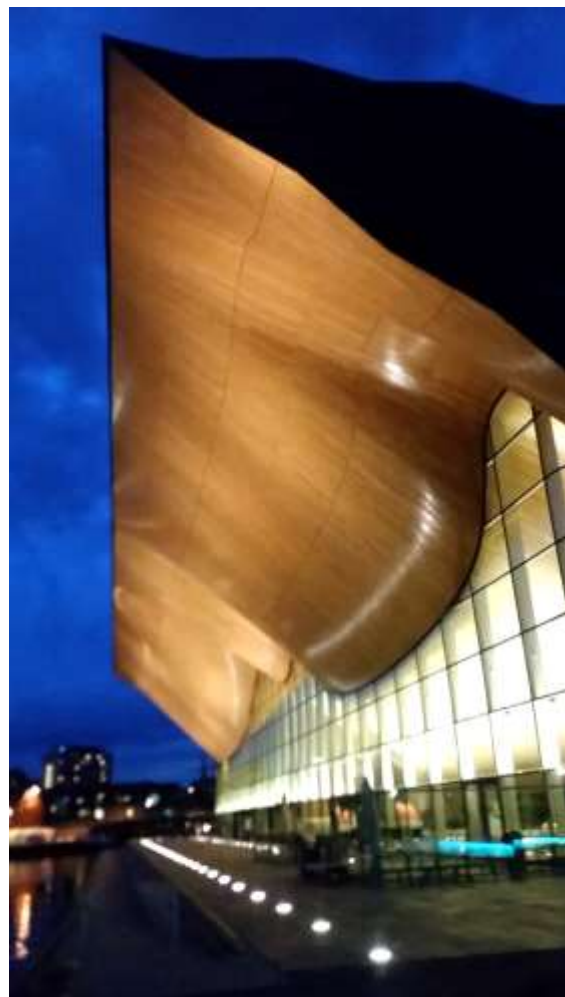
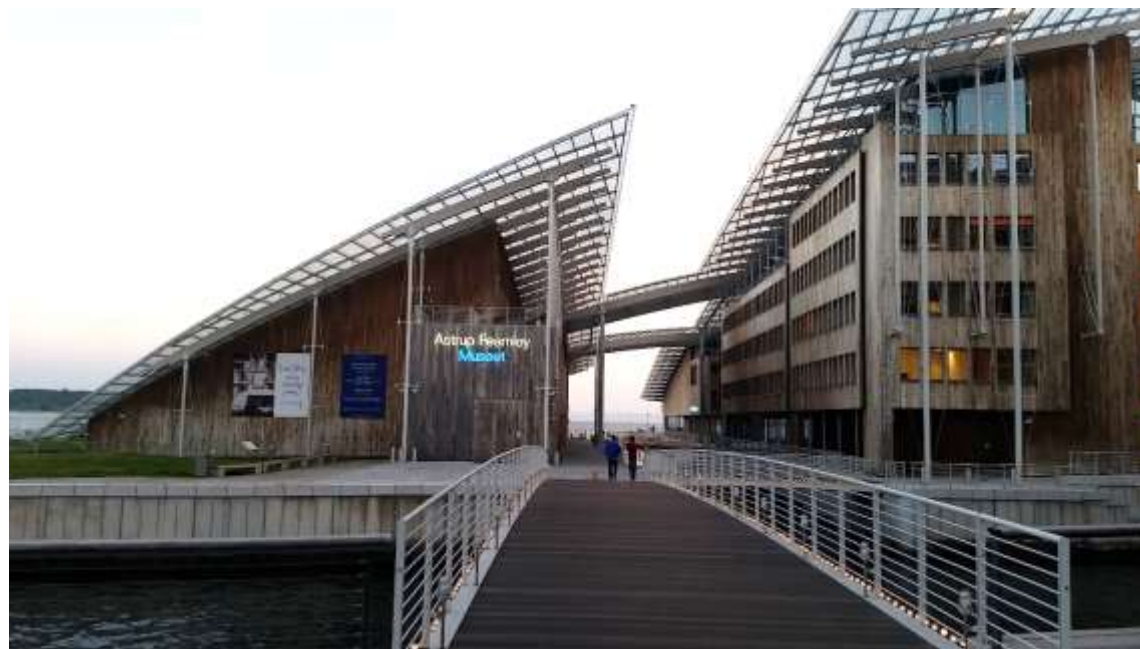
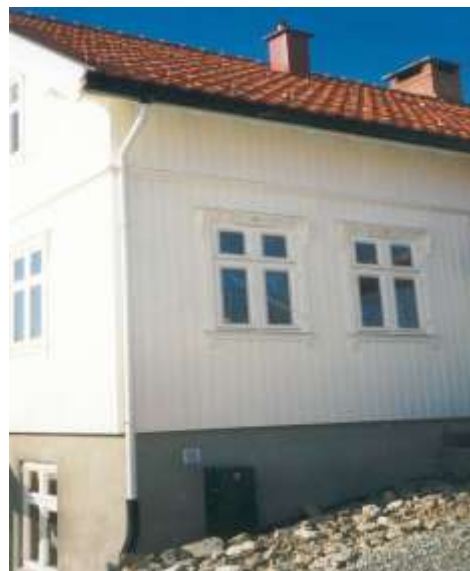
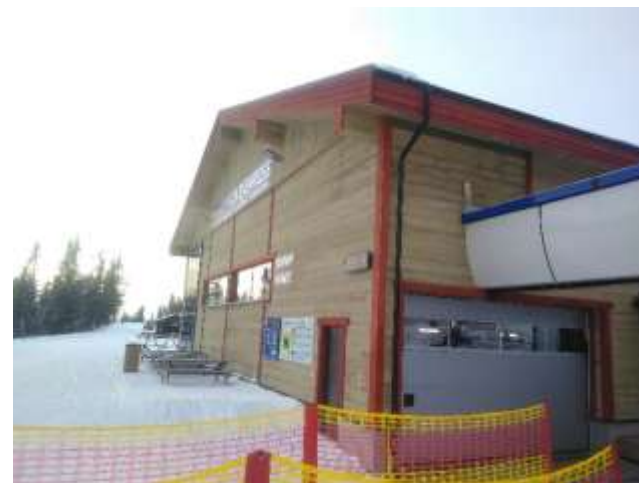
Takutstikk

- Enkelt å beskytte mot fuktpåkjenning
 - Takutstikk**
 - Unngå skjøting av kledningsbord**

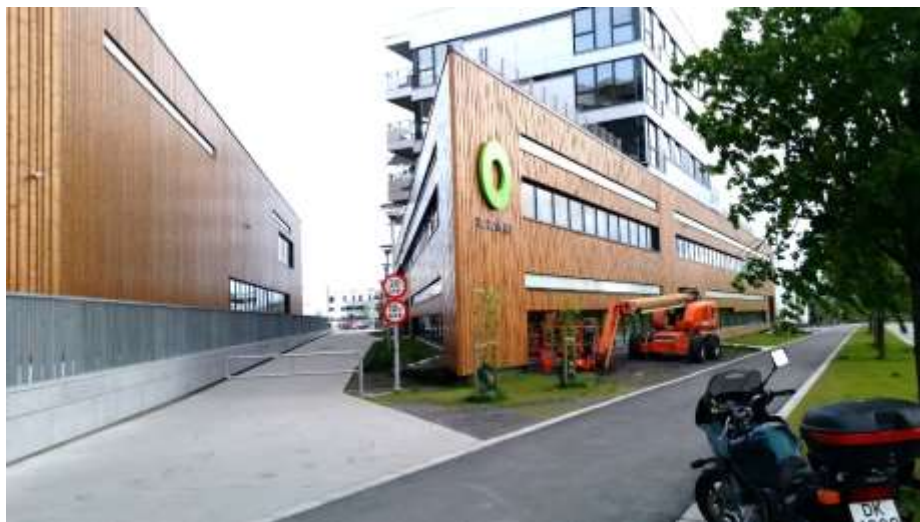
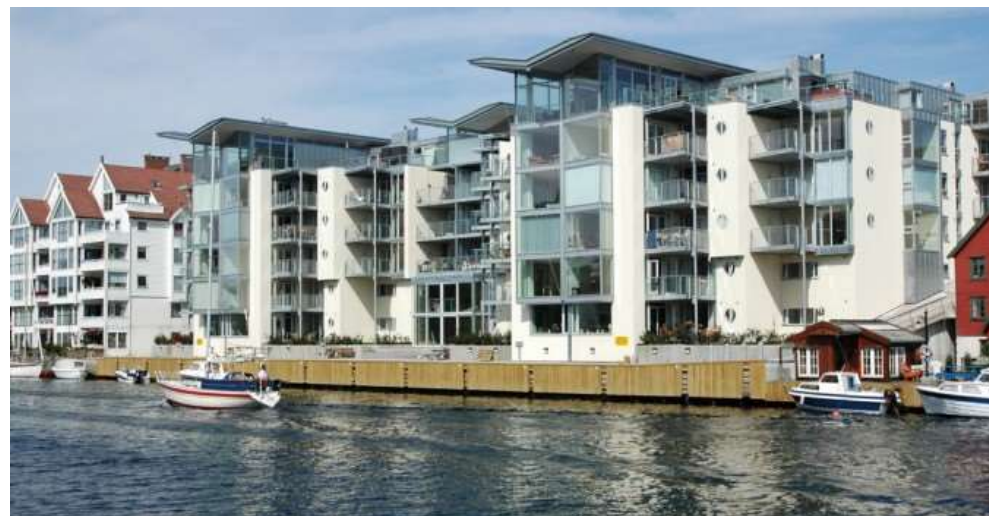
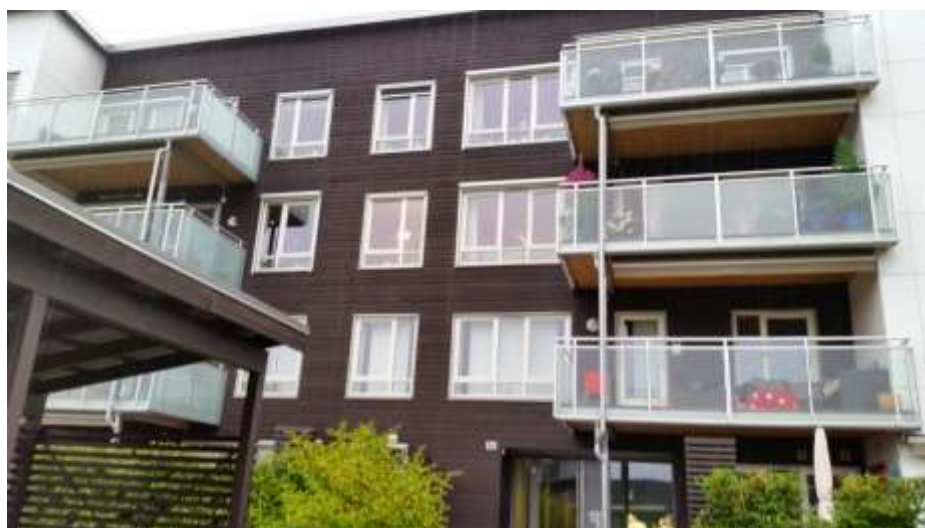
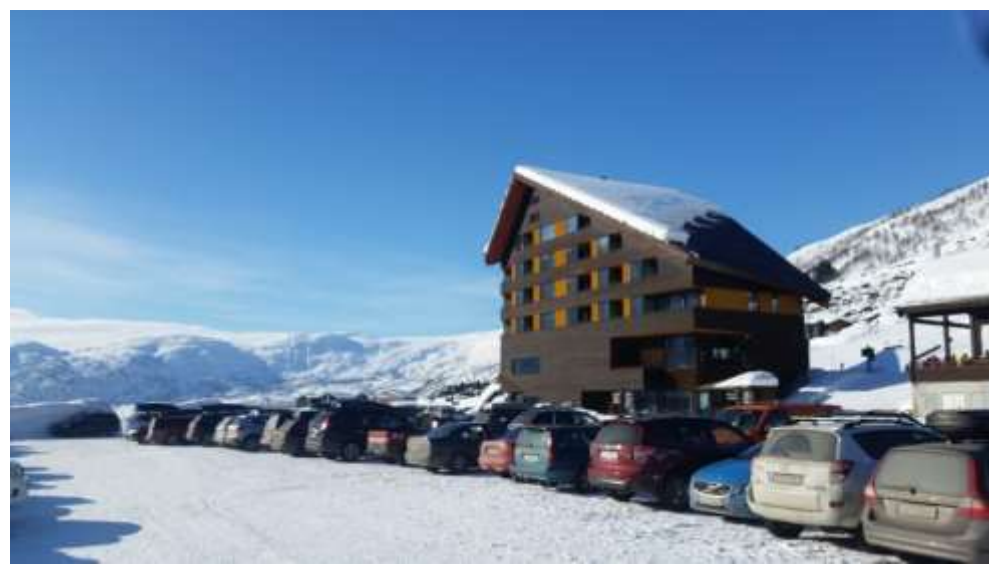
Takutstikk? Overflatebehandlet

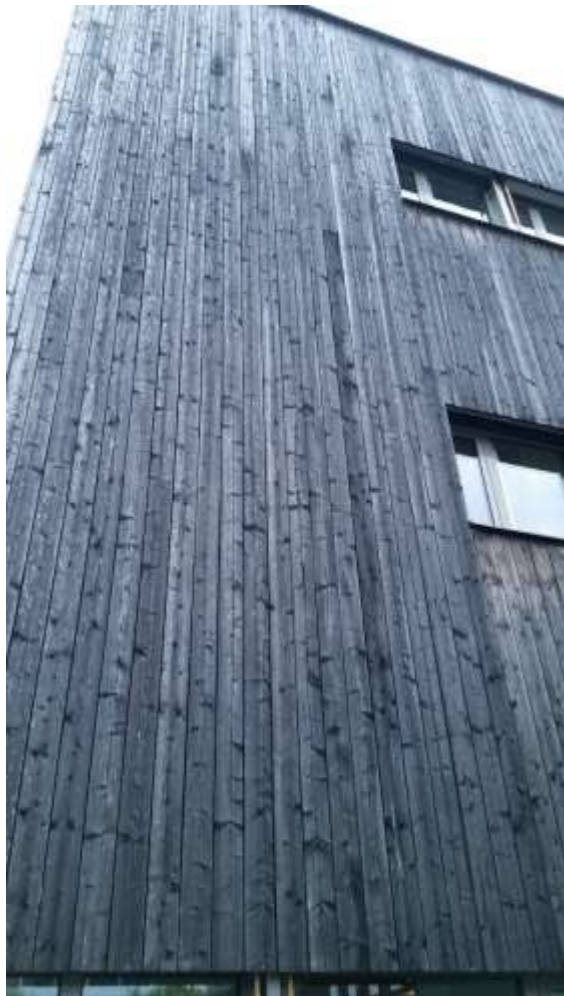
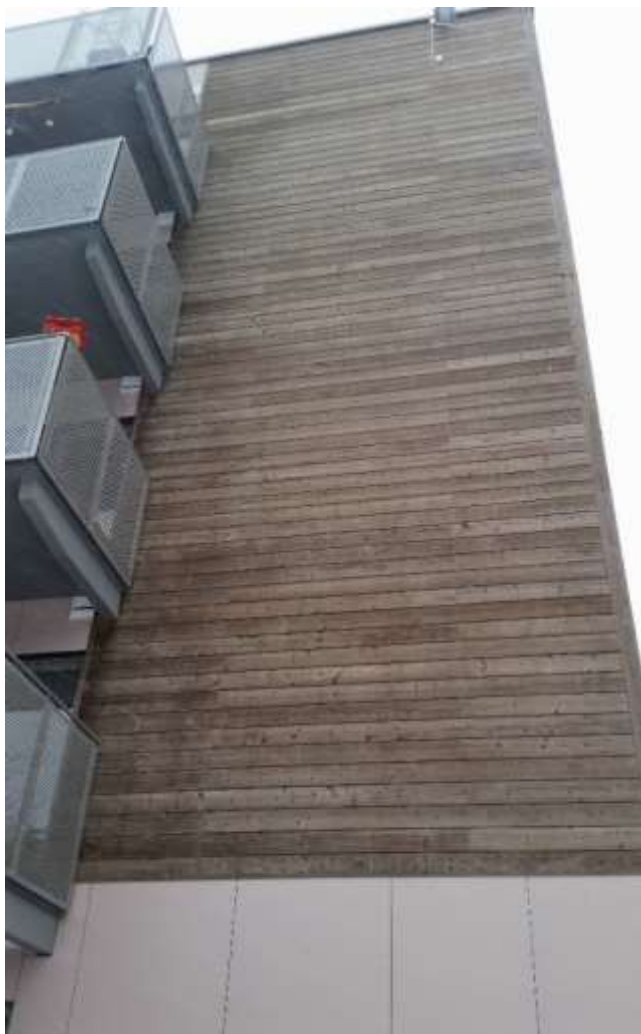
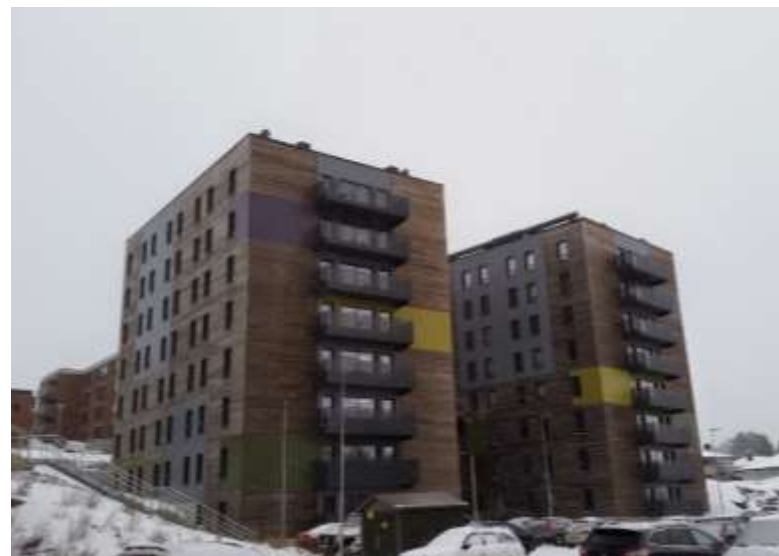
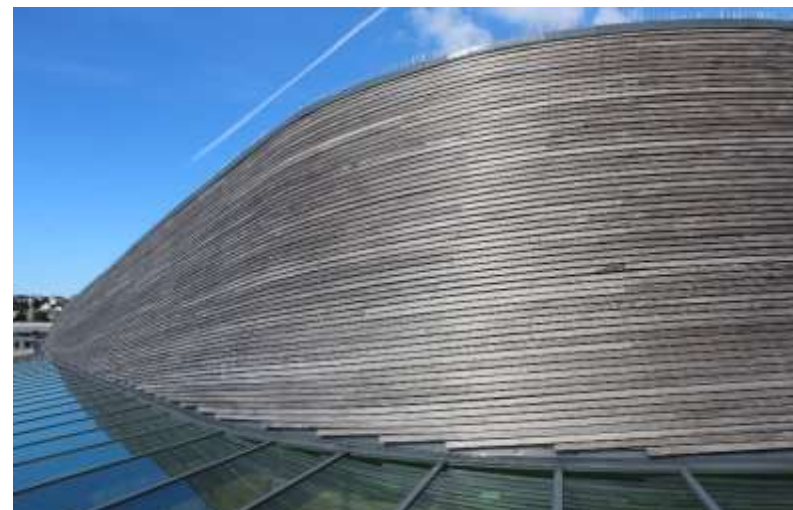
Ingen takutstikk - ubehandlet

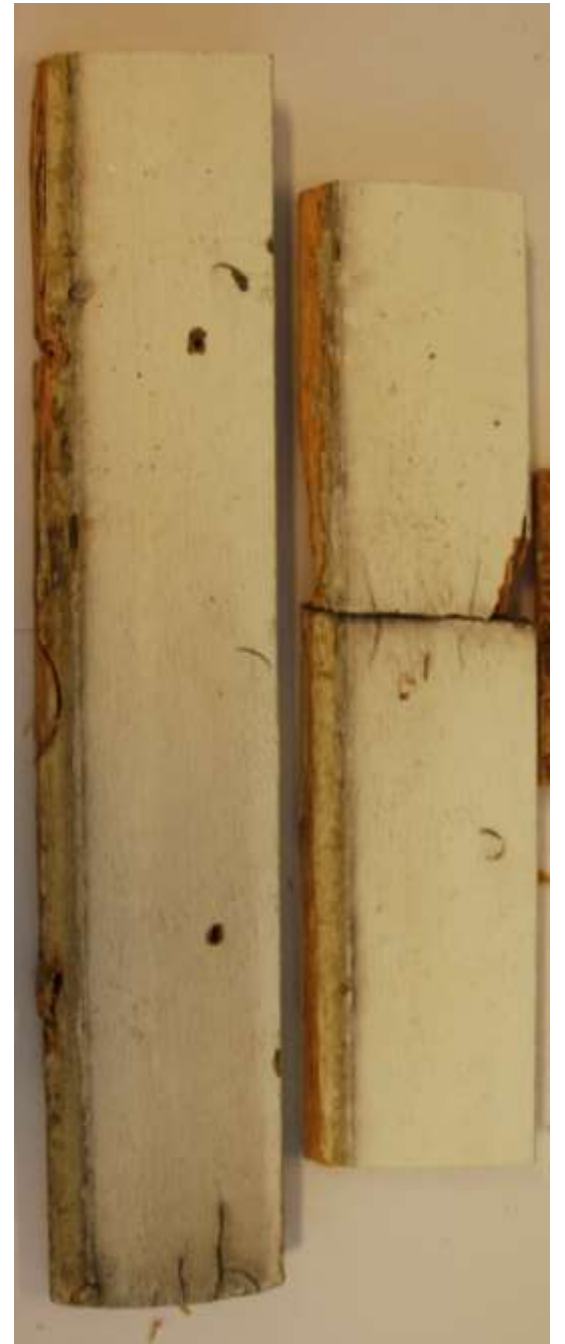
Hvor oppstår råte i kledning?

10 år gammel kledning

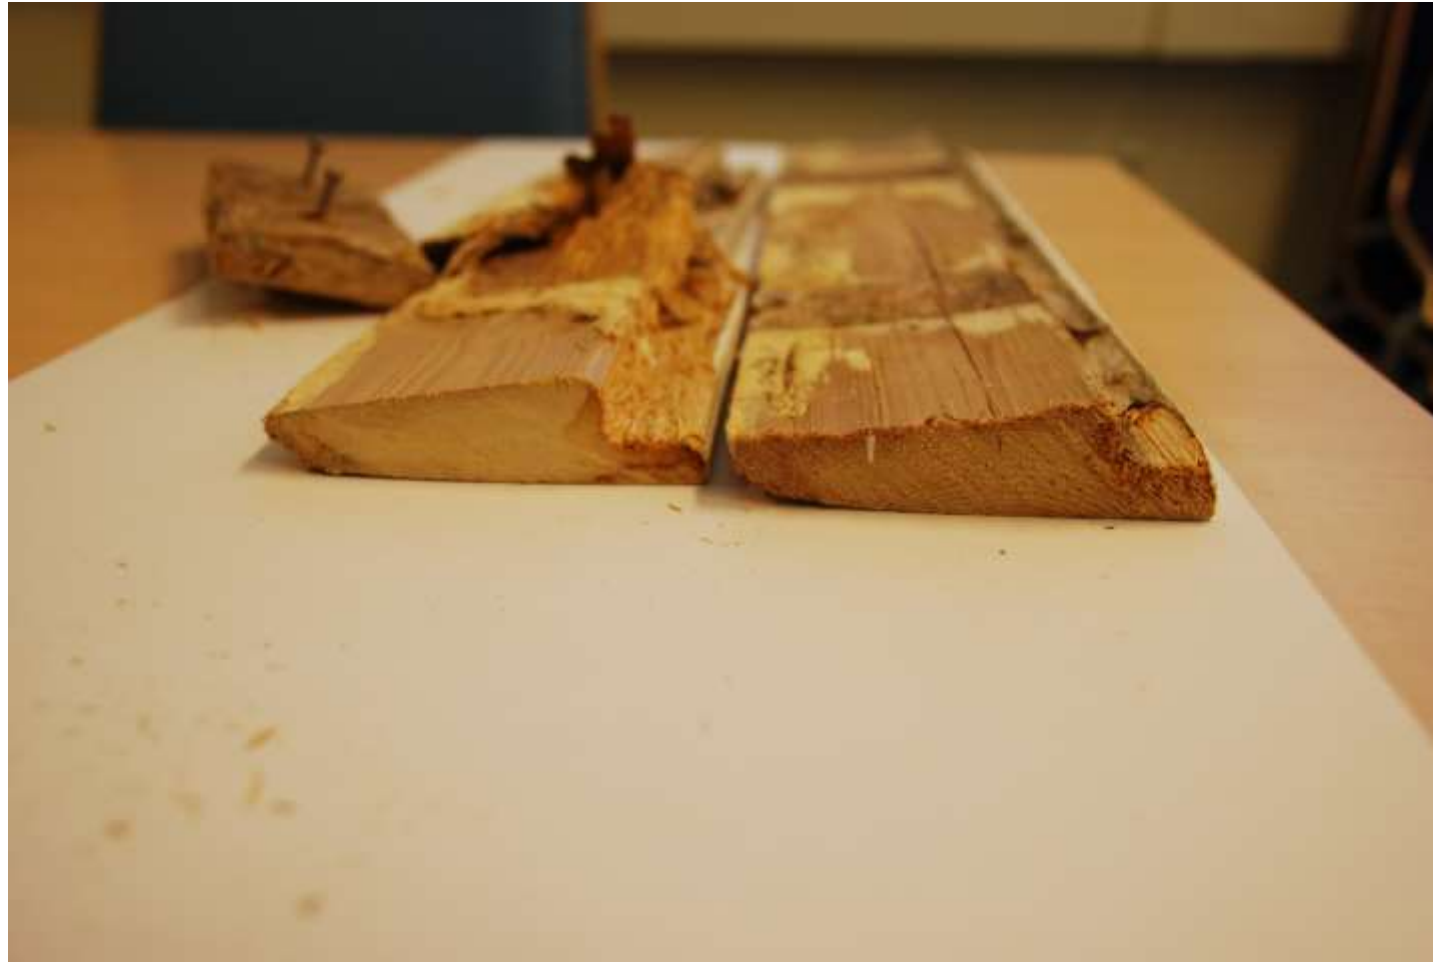
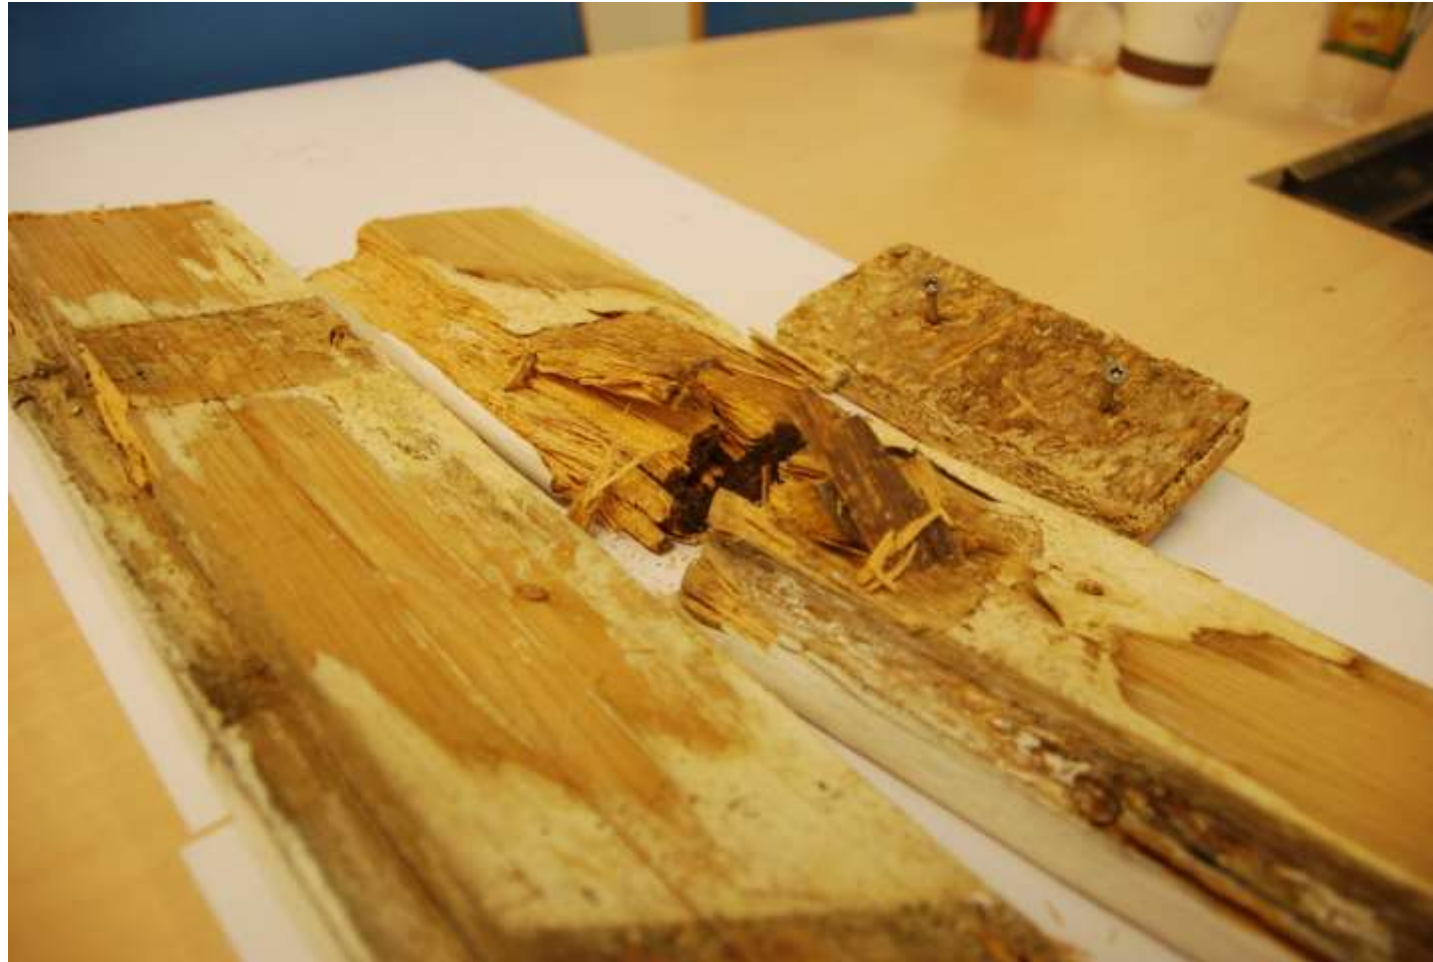
Skjøting av kledningsbord

Løpende skjøting på vegg er over tid utsatt for fuktinntrengning

Løsningsforslag:

- Fingerskjøting
- Skjøting ved bruk av vannbrett og beslag
- Kjemisk beskyttelse av endevend
