# Klima og mikroklima – konsekvens for fuktforhold i gamle bygninger

Johan Mattsson, fagsjef, dr. philos.

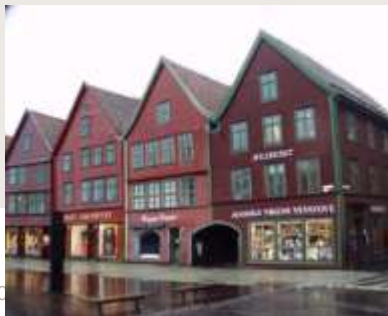
- Verdensarv, 61 trebygninger som ble bygget etter en stor bybrann i 1702.
- Klima: Gjennomsnitt på +7,6 °C og 2.250 millimeter nedbør/år.
- Forventet: Høy risk for råteskader og insektangrep.

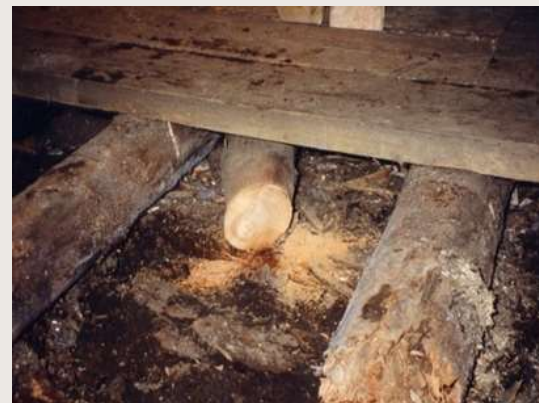
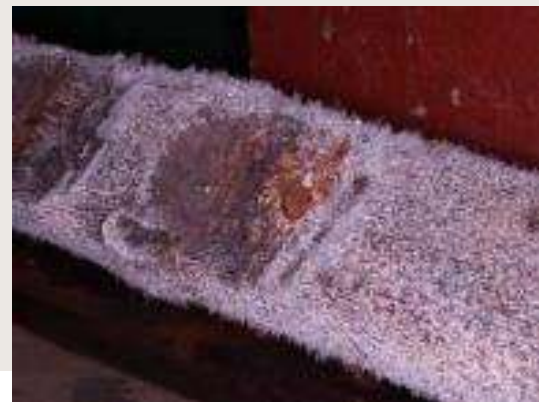
- Treverk i jordkontakt og i fuktige krypekjellere.
- Forventet levetid på treverket:
  - Jordkontakt: 5-7 år.
  - I fuktige krypekjellere: 20-30 år.
- Opplevd levetid på treverket: >300 år takket være akkumulasjon av salt i treoverflatene.

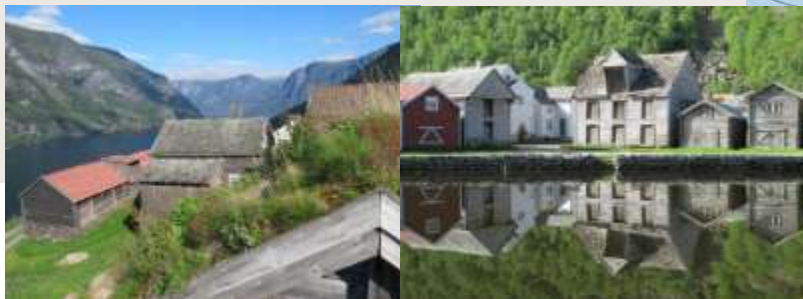
- 170 + 27 trebygninger fra 1700- og 1800-tallet.
- Klima: årlig snittemperatur på +5.8 °C og 508 mm nedbør/år.
- Forventet: Høy risk for husbukkangrep.

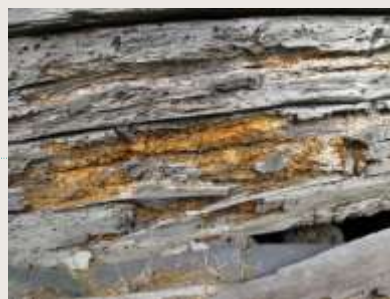
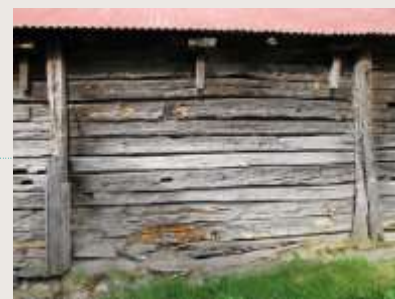
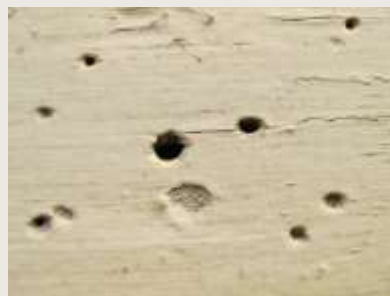
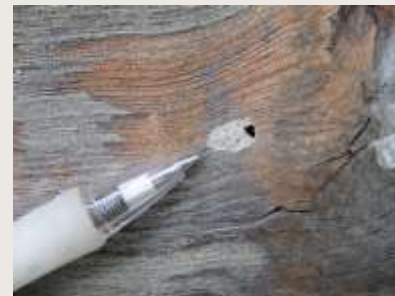
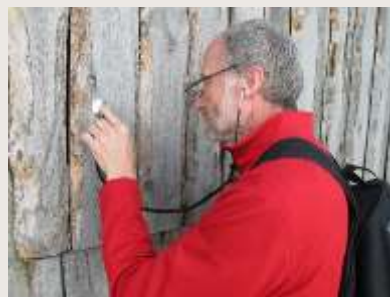
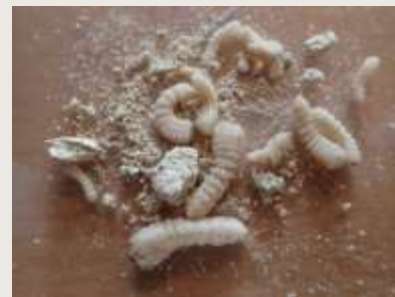
# Undersøkelser

- Mest husbukkskader i klart fuktbelastet treverk.
- Begrensede skader.
- Gamle, med få unntak, inaktive angrep.

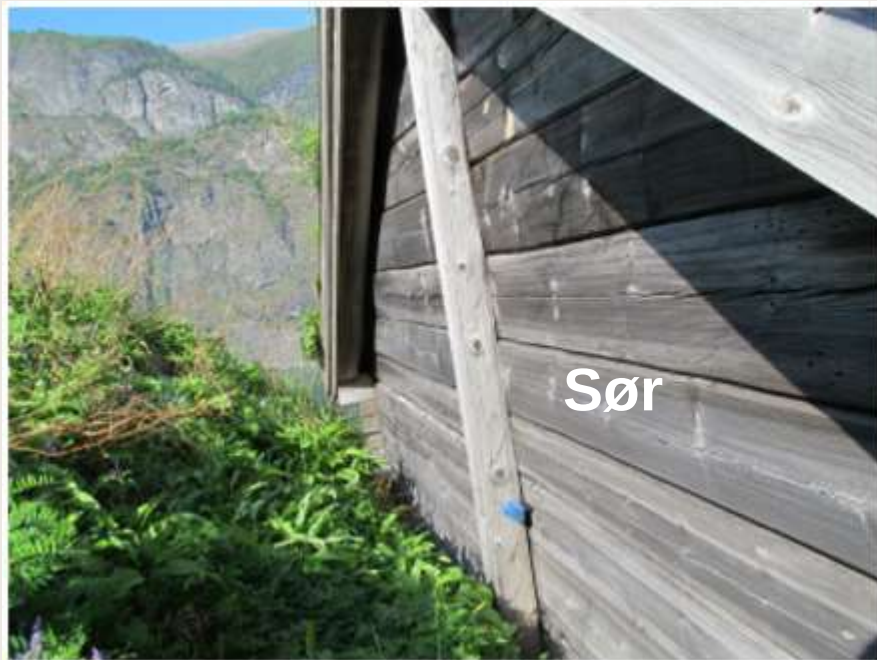
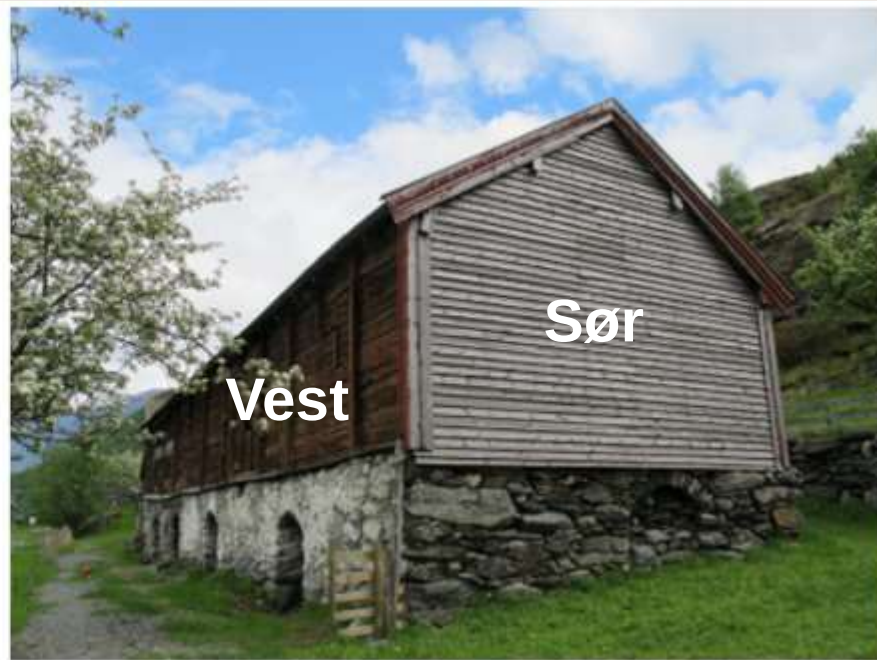
# Målinger av temperatur – en måned

Average Sensor Values from 30.06.2013 00:00:00 to 29.07.2013 23:55:00 using daily averages

| | T(°C) : Ottnes 16, Ø 1. omfar | T(°C) : Ottnes 16, Ø 5. omfar | T(°C) : Ottnes 16, Ø 9. omfar |
| min | 12,10 | 11,90 | 12,70 |
| max | 19,70 | 20,10 | 24,40 |
| diff | 7,60 | 8,20 | 11,70 |

Her er det optimale  
og kritiske  
temperatur og  
fuktforhold for  
husbukk.

Dette bekrefter  
både  
tilstedeværelse og  
fravær av skader.

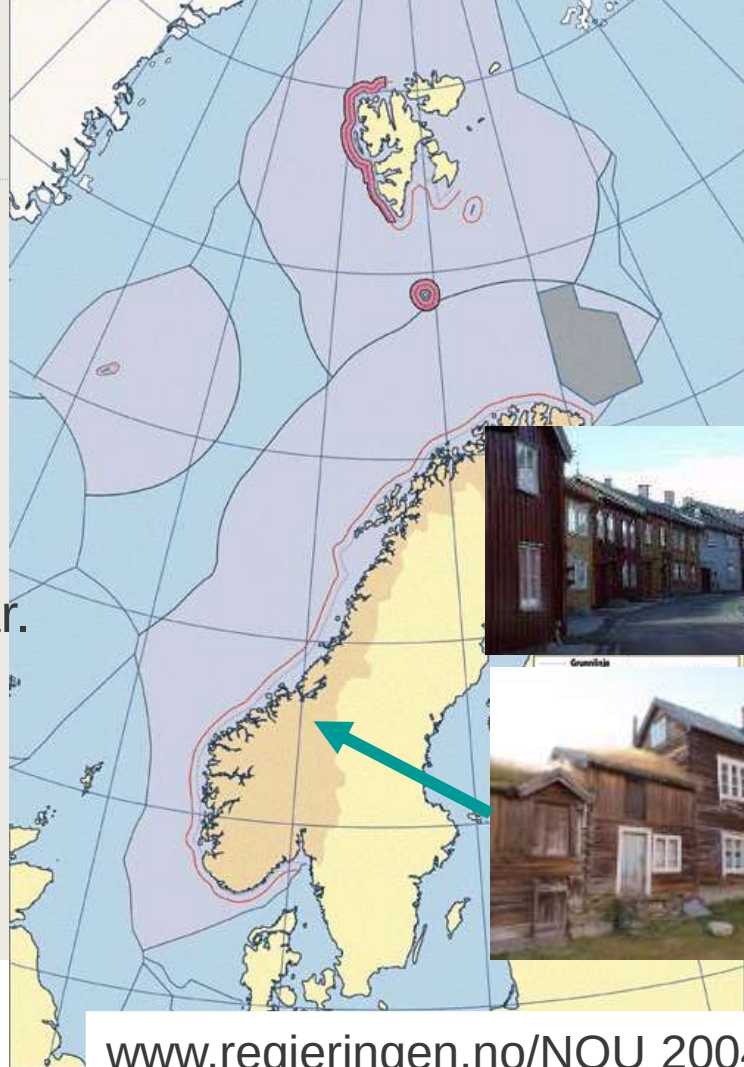
# Røros

- World Heritage Site, trehusbebyggelse fra 1700- og 1800-tallet. Tørt og kaldt klima ( $> 600$  moh).
- Årlig gjennomsnittstemperatur  $+0.3$  °C og 504 millimeter nedbør/år.
- Forventet: Lav risk for råteskader.

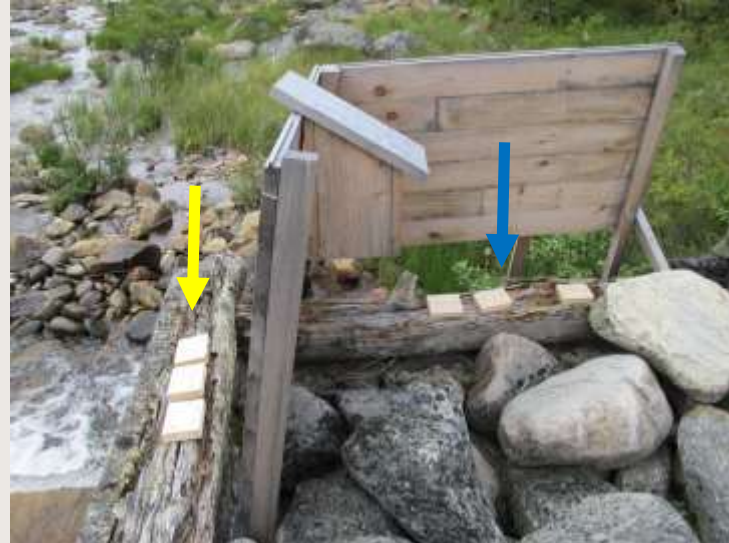
Fig. 114. Detail of Fig. 113. Test of variation of temperature in shadow (blue arrow) and in sun-exposure (yellow arrow).

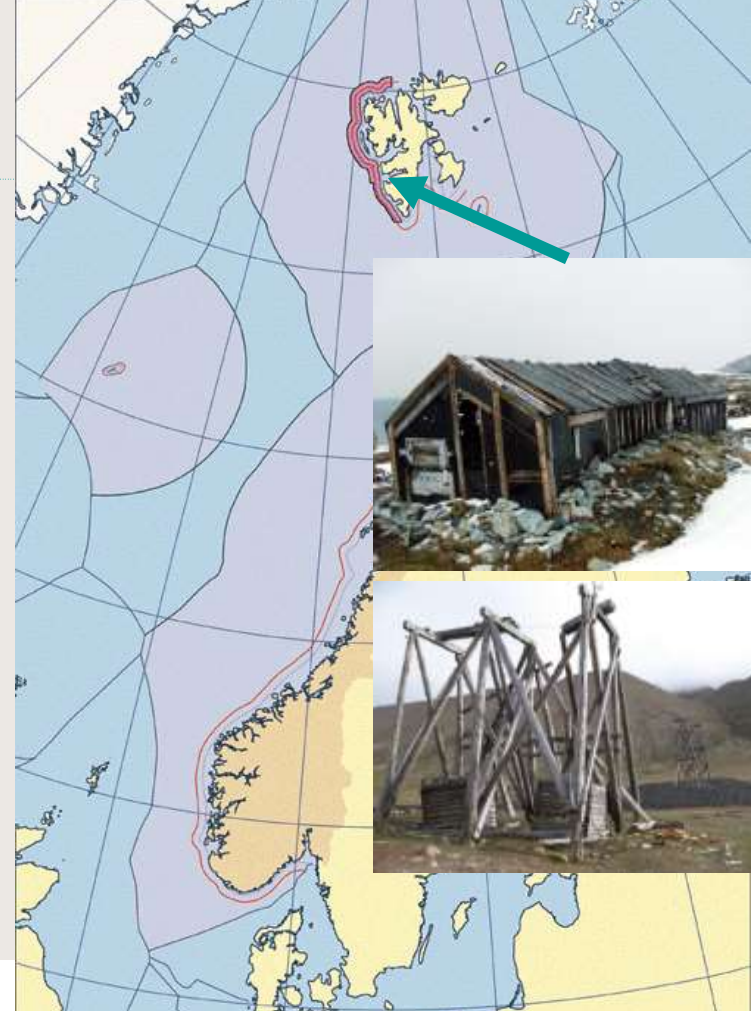
# Svalbard (Spitsbergen)

- Alle materialer eldre enn 1946 er fredet.
- Klima: Permafrost og snitttemperatur – 6.0 °C samt 210 mm nedbør/år.
- Forventet: Ingen risk for råteskader.
