# Brann i kabelkulvert Oslo Sentralstasjon 27.11.2007

Workshop - DECRIS, Oslo 12.06.2008

*Hva gikk feil, og hva kan vi lære av hendelsen?*

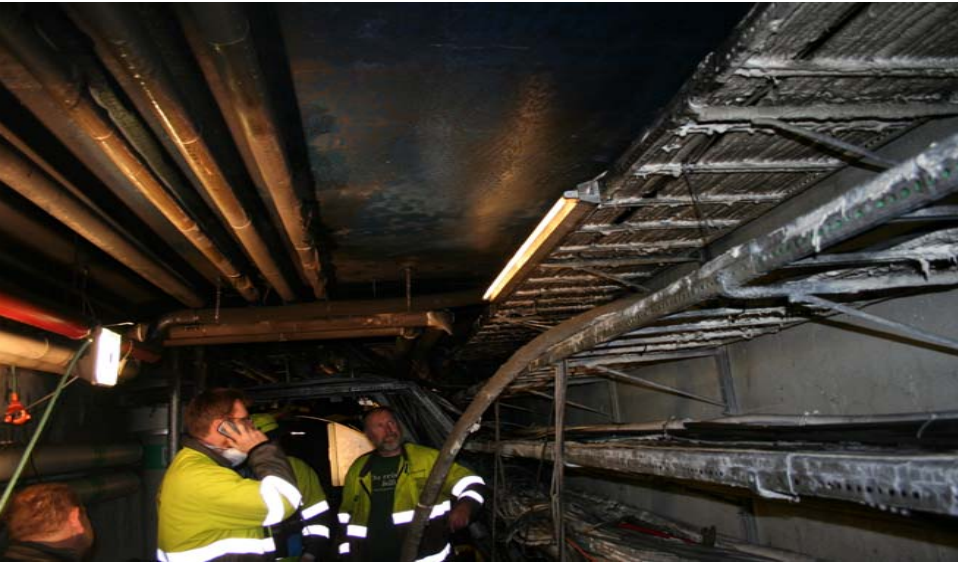
# Oslo S – tverr- og lengdesnitt

Tverrkulverten, der brannen oppsto, ble bygd sammen med Oslotunnelen i 1979.

Kulverten gir tilgang til tekniske rom under plattformer, og inneholder jernbanekabler, høyspenningskabler fra Hafslund Nett AS, strømtilførsel til transmisjonsanlegget til Bane Tele AS med mer.

I 3. etasje har Jernbaneverket tekniske rom og BaneTele AS har sitt transmisjonsanlegget.

I 9. etasje ligger Jernbaneverkets trafikkstyringssentral som fjernstyrer togangen i det meste av Østlandsområdet. Sammen med trafikkstyringssentralen er elkraftsentralen som har oversikt over Jernbaneverkets kontaktledningsanlegg.

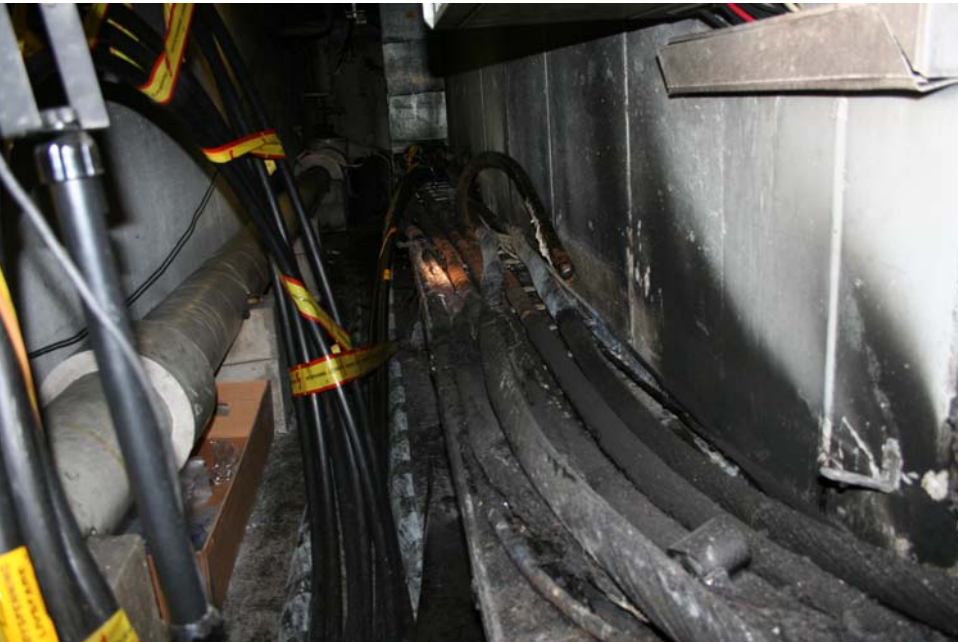
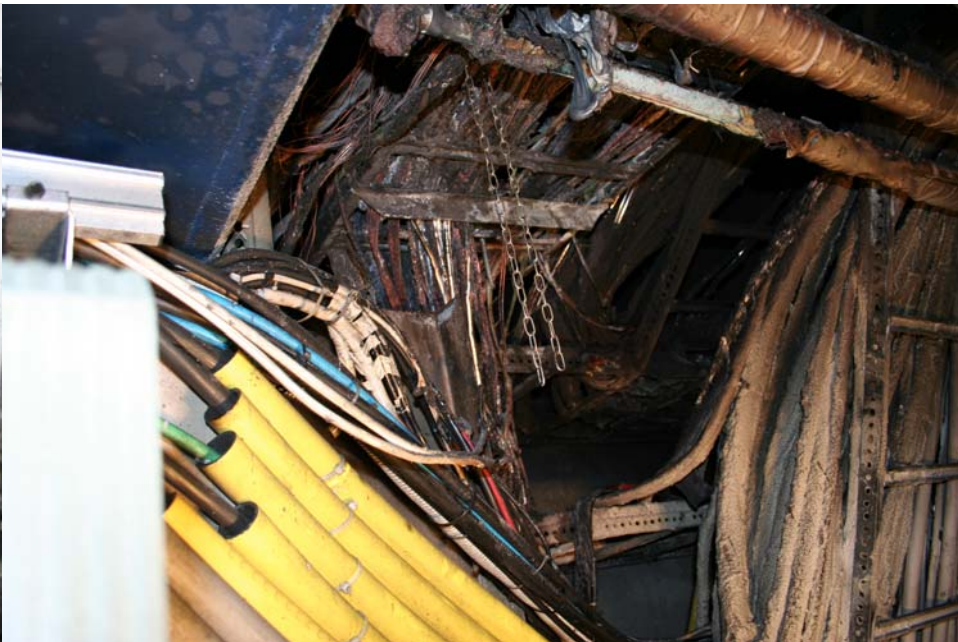
Kablene i kulverten ligger på kabelstiger i flere høyder – **noe som er helt vanlig.**

Brannbeskyttelse er brannceller og brannhemmende maling.

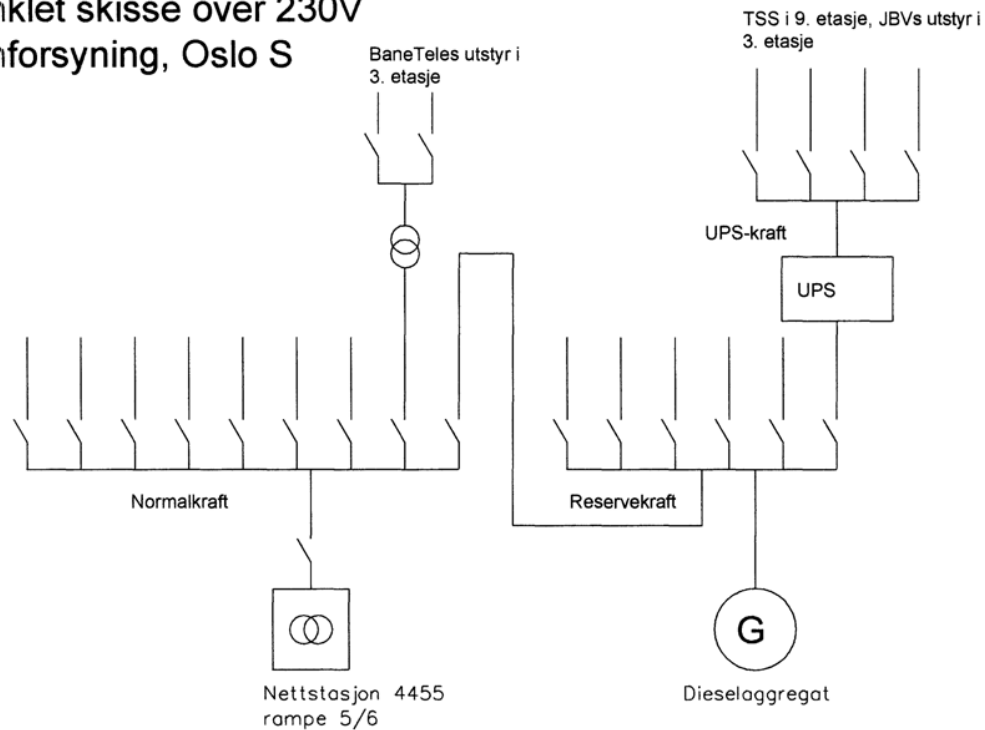
# Forenklet skisse 230 V-forsyning

Forenklet skisse over 230V  
strømforsyning, Oslo S
