VA-dagene i Midt-Norge  
Rica Hell Hotel, Stjørdal, 26-27 okt 2010

# UV-anlegg som hygienisk barriere - med fokus på drift -

**Bjørnar Eikebrokk, SINTEF**

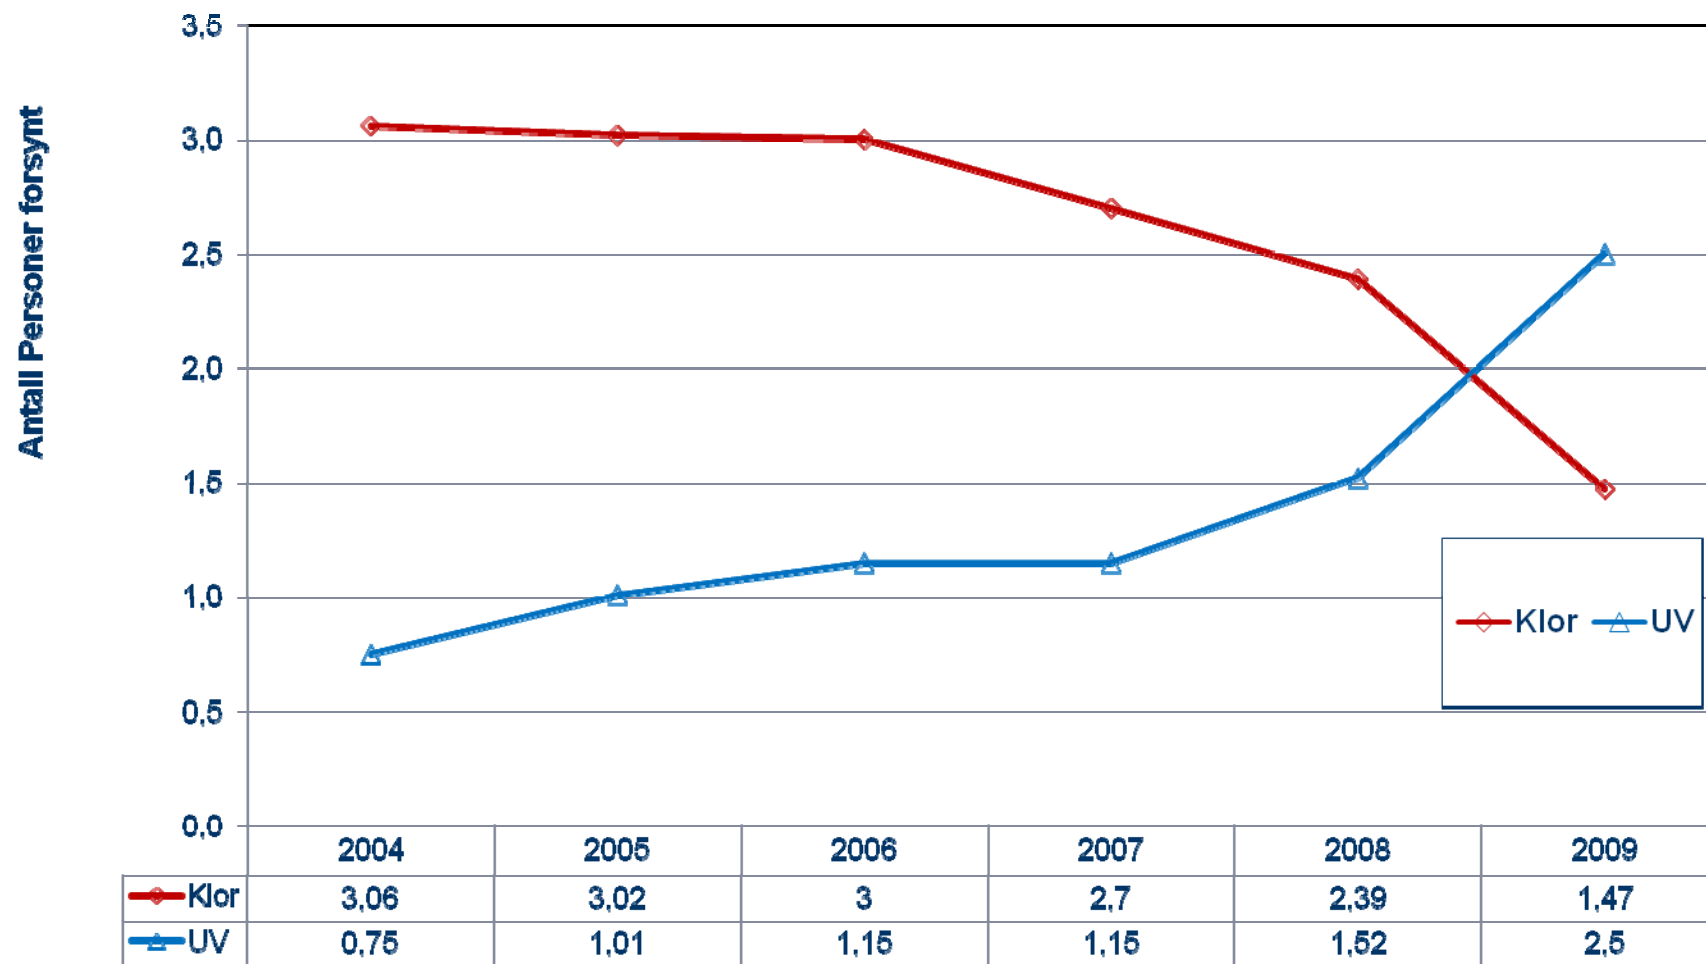
# Antall personer med klor eller UV

Flere personer forsynt med UV enn klor f.o.m 2008/2009

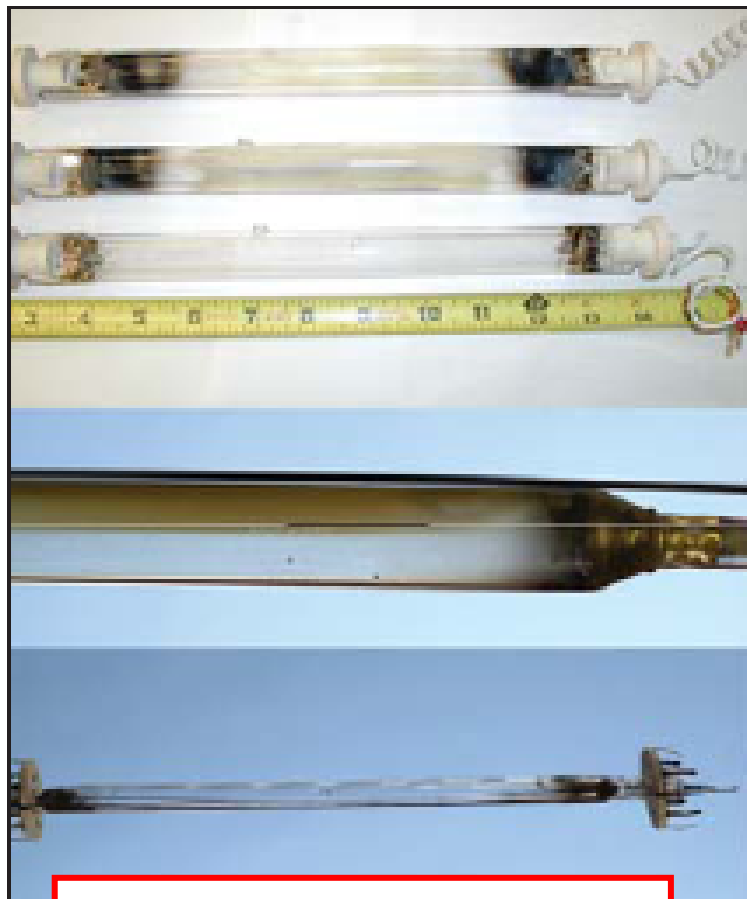
**Skifte av UV-lamper**

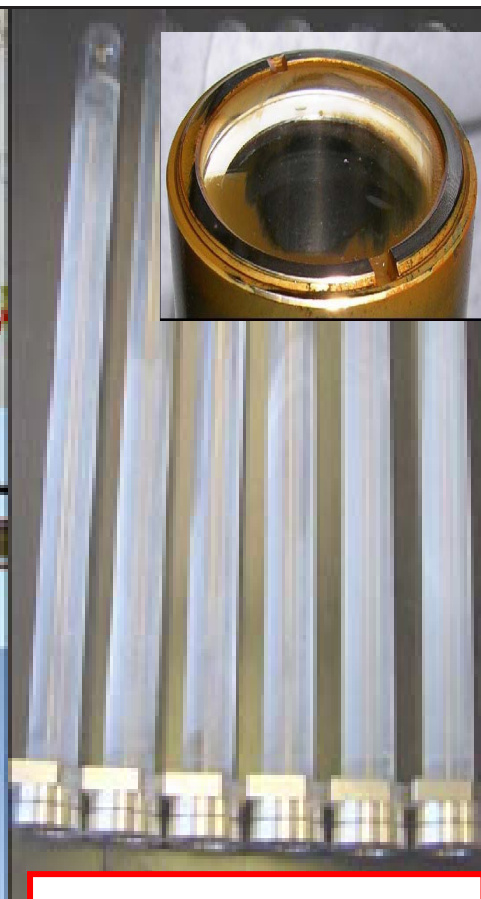
**Rengjøring av  
kvar glass og  
sensorvindu**

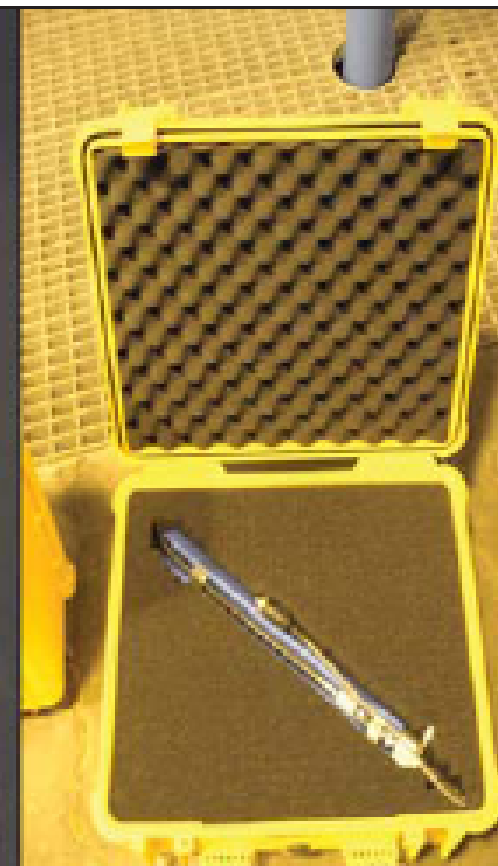
**Kontroll av UV-I og  
UV-T målere mot  
referanse-instrument**

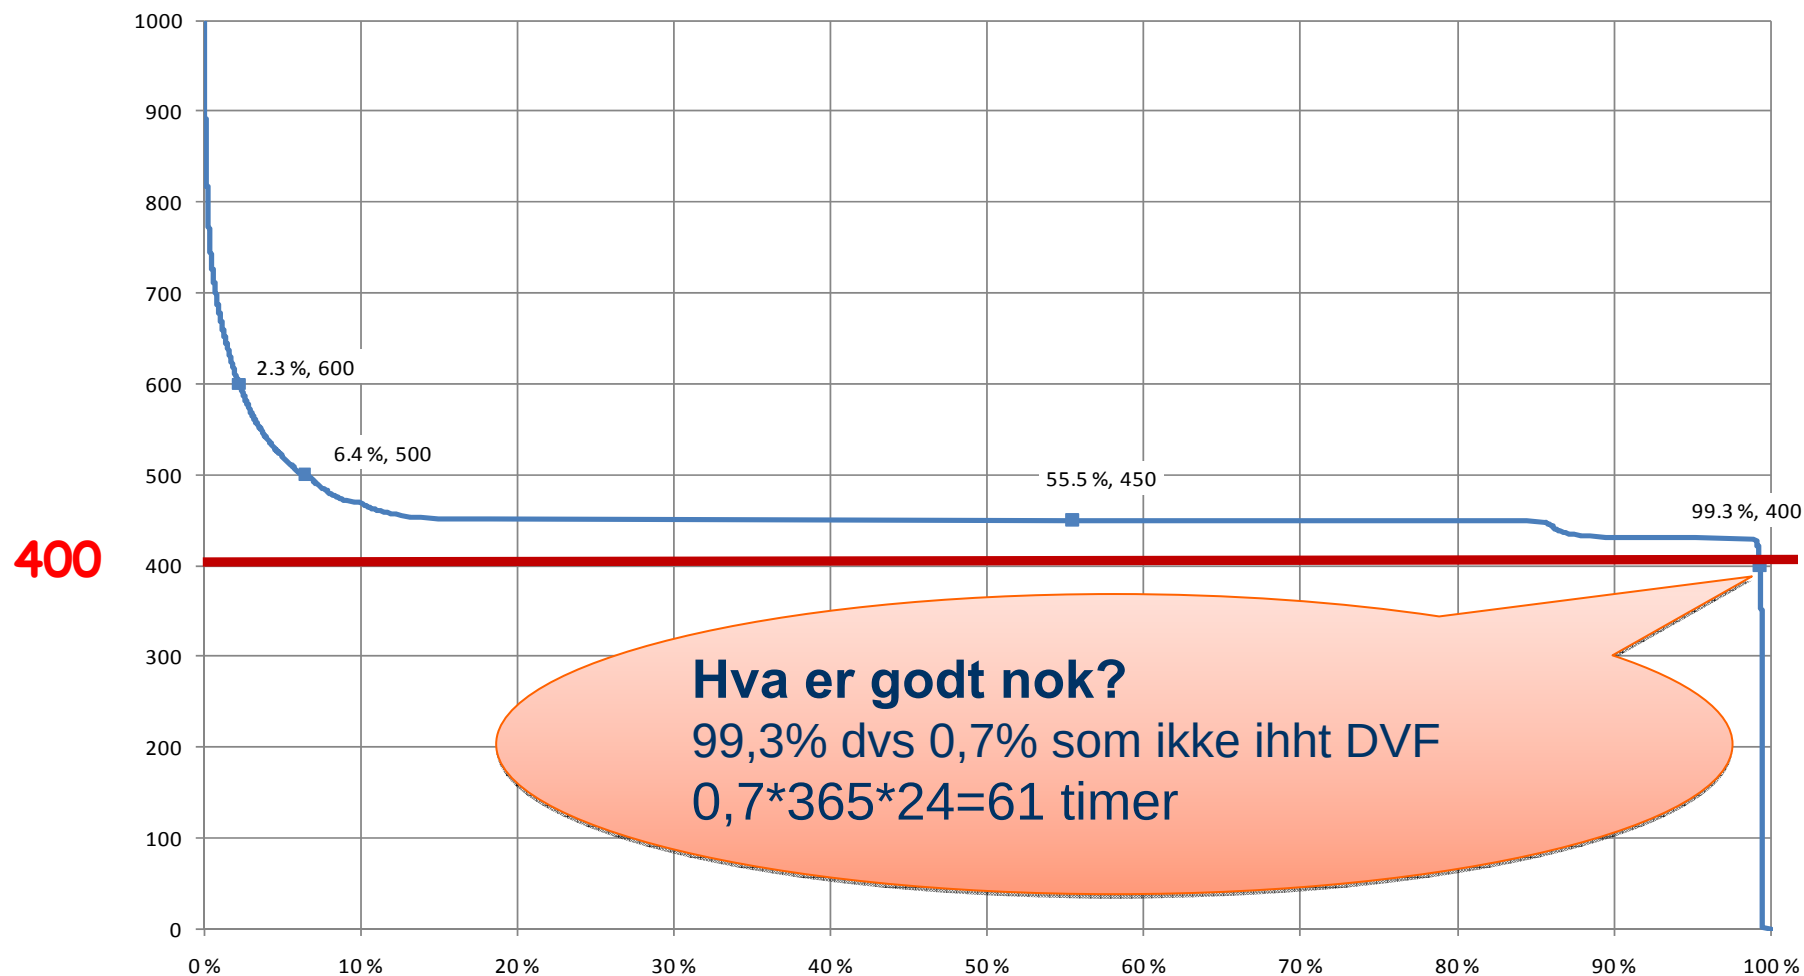
# Varighetskurve for UV-dose

## For dokumentasjon av dosenivå og stabilitet

Varighetskurver som verktøy for å  
vurdere barriereeffektivitet og -stabilitet
