Lekkasjekontroll, erfaring frå Bømlo

Odd Petter Habbestad
Prosjekt / drift-leiar
Bømlo Vatn og Avløpsselskap AS

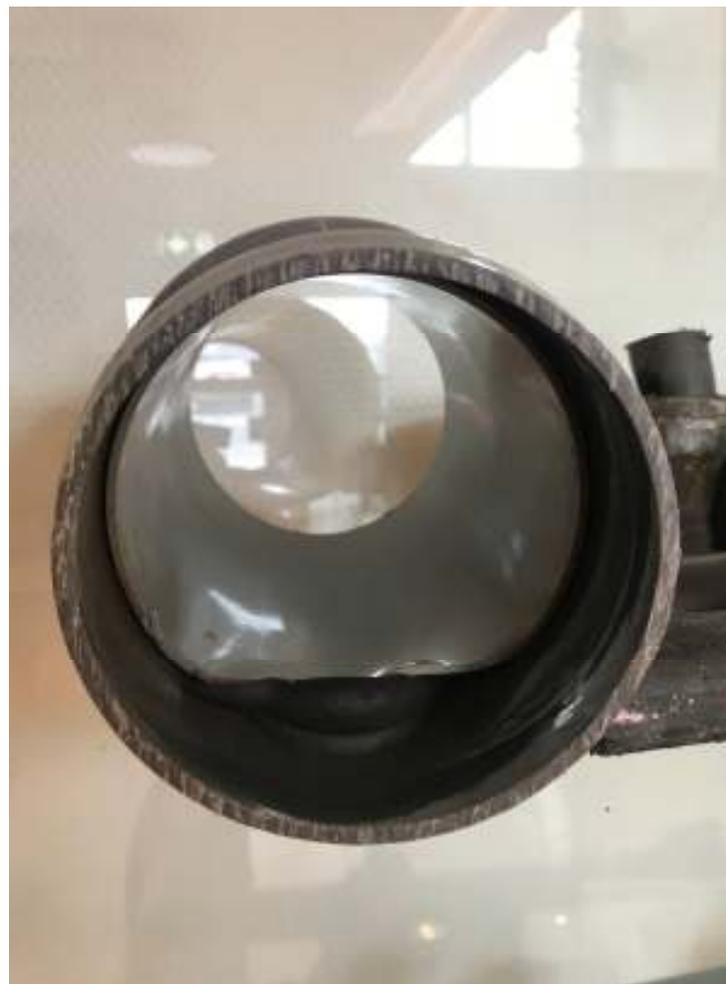
Eksempel

- Skade på pakning i eit 110 mm PVC rør, montert i 1982
- Lekkasjesøk i 2013 viste lekkasje på 30 l/ pr. minutt
- På desse 31 åra har det lekket: 1,8 m³/t, eller 43 m³/d, eller 15768 m³/år, eller på 31 år **4888808 m³**
- I løpet av desse åra har ingen meldt frå om dårleg trykk eller mengde
- Tilsvarer årleg vassforbruk til over 300 personar

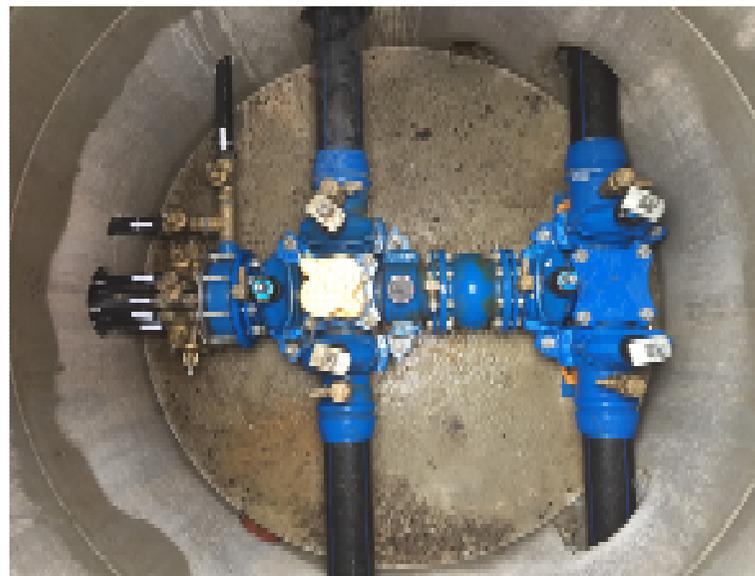
- Fokus på rehabilitering av vassnettet
- Standard på korleis vasskummar skal byggjast
- Kopling av stikkeleidningar i kum
- Leidningskart og DK-anlegget måtte oppdaterast
- Utdanning/opplæring av nytt driftspersonell til å bli gode lekkasjesøkjarar
- **Dele vassnettet opp i soner. Sonedeling starta i 2007, no er nettet delt i 50 soner med 90 målarar som logger vassforbruket og sender data inn til DK**

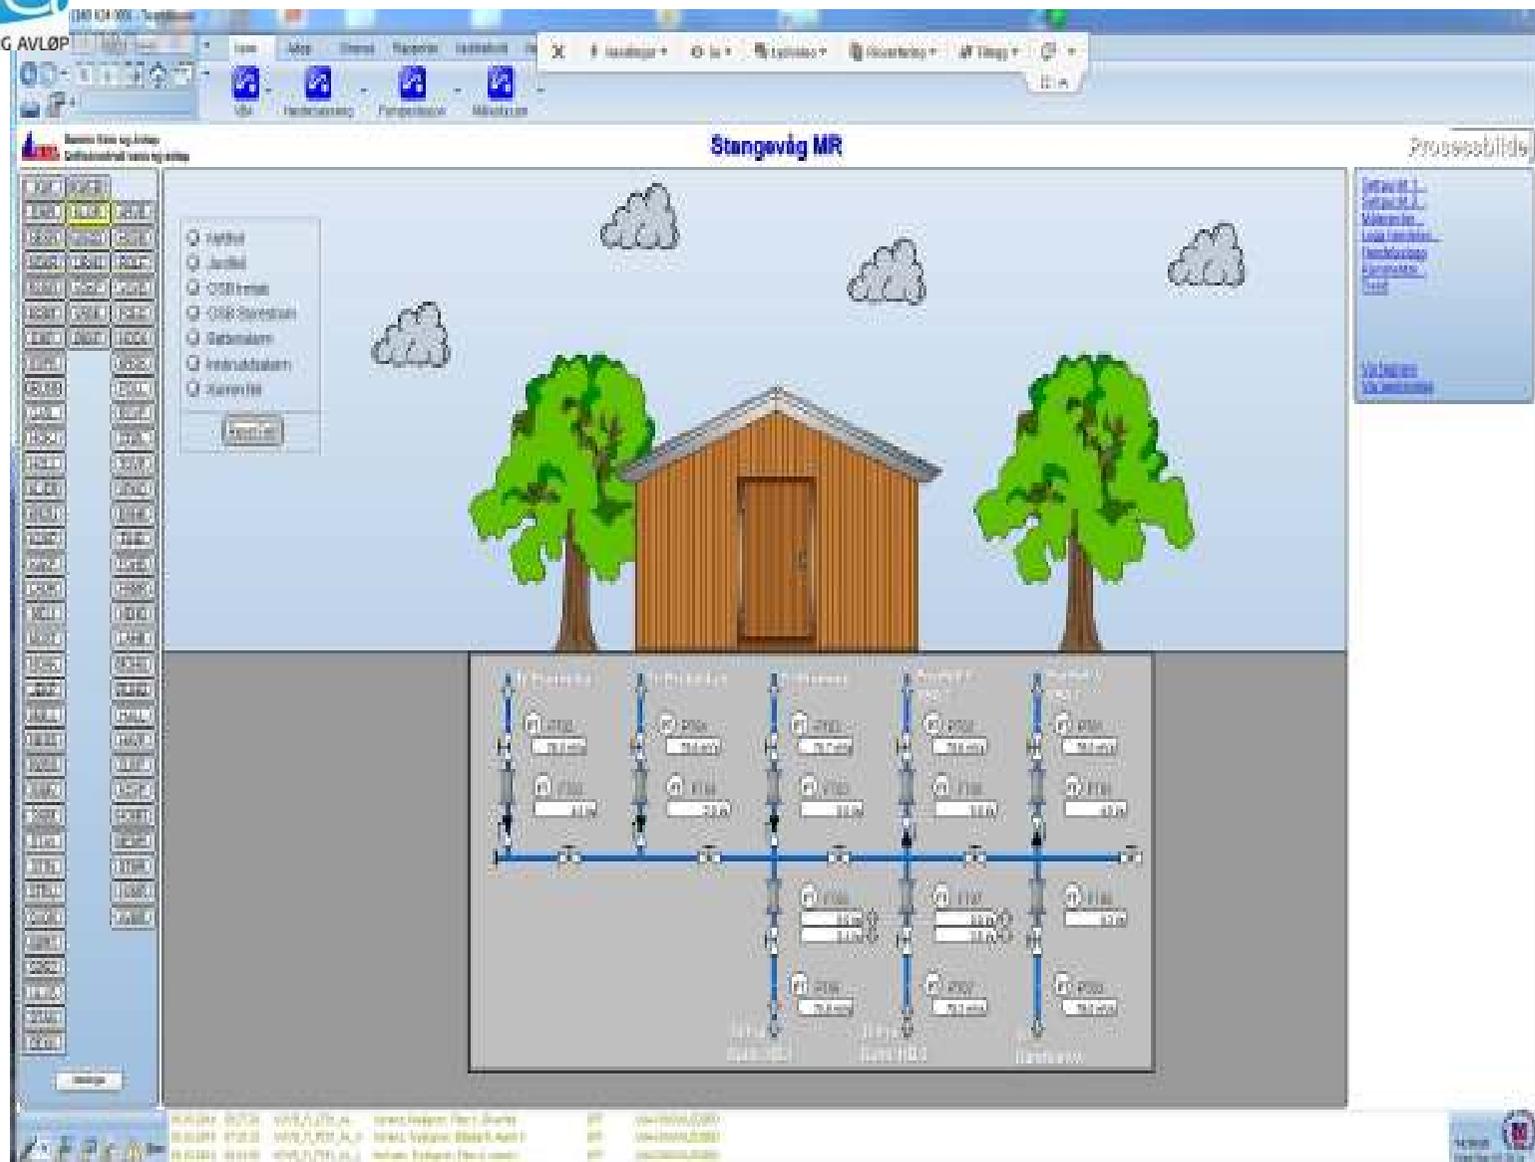
The screenshot displays the 'Stangevåg MR' project in a water management software. The main view is divided into two horizontal sections. The upper section is a 3D perspective view showing a brown wooden shed with a door, flanked by two green trees, under a blue sky with white clouds. The lower section is a 2D schematic diagram of the water network, showing a central horizontal pipe with several vertical branches. Each branch contains a valve and a pump. The schematic is set against a grey background representing the ground level.

On the left side, there is a sidebar with a list of components, including various types of pipes, valves, and pumps, each with a small icon and a numerical value. On the right side, there is a 'Prosessbilde' (Process Image) sidebar with several links and a small icon.

The top of the window features a menu bar with options like 'Filer', 'Redigering', 'Funksjoner', and 'Hjelp'. Below the menu bar is a toolbar with various icons for navigation and editing. The title bar of the window reads 'Stangevåg MR'.

At the bottom of the window, there is a status bar with several columns of text, including coordinates and system information. The system tray in the bottom right corner shows the Windows taskbar and a small icon for the software.

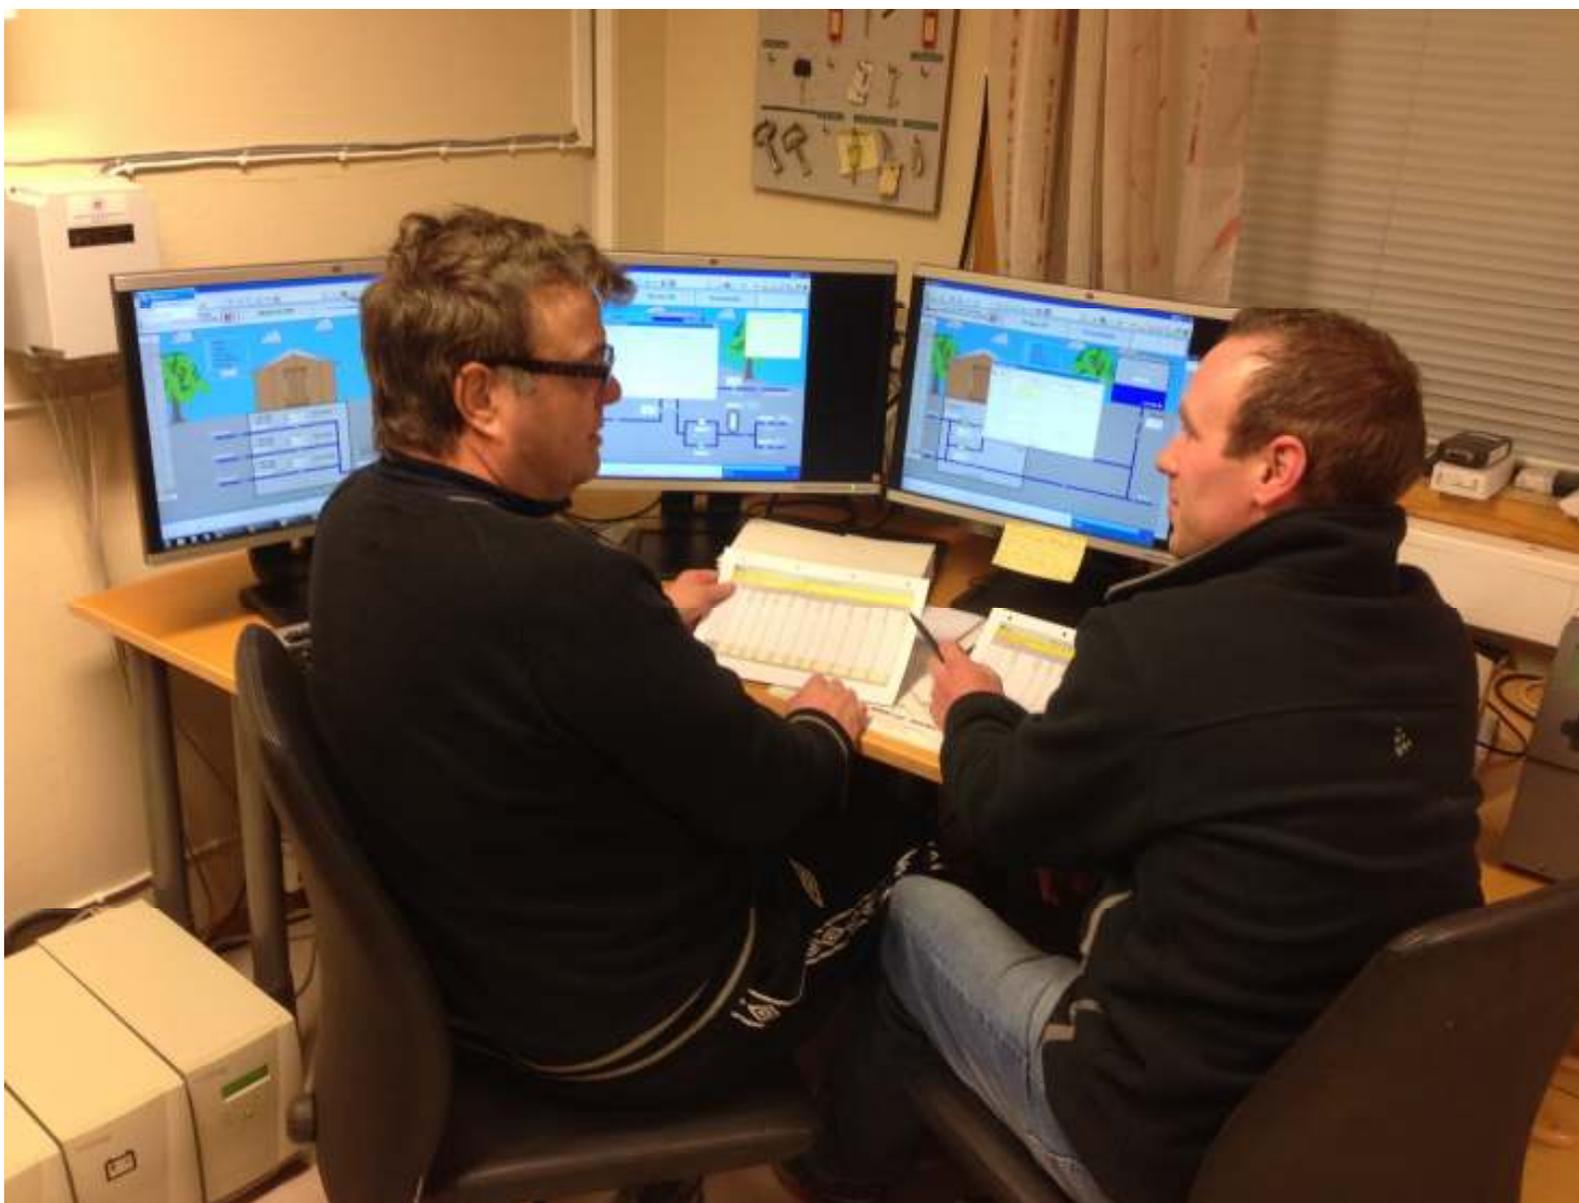
- Vassforbruk blir målt direkte i soner, eller forbruket blir rekna ut i soner
- I sonene blir forbruket logga mellom kl. 00 og 05.00 (lekkasjar)
- Kvar morgon møter vaktlaget ½ time tidlegare på jobb og går igjennom måleresultat frå sonene som ligg klar på 9 Excel rapporter (+ avløpsrapportar)
- Har det skjedd ein endring i ei sone i løpet av natta vil det vise i rapportane. Vaktlaget tar det opp på morgonmøte som alle er samla på. Kan då bestemma oss for om me vil gjera tiltak med ein gang, eller venta å sjå om det endrar seg over fleire døgn

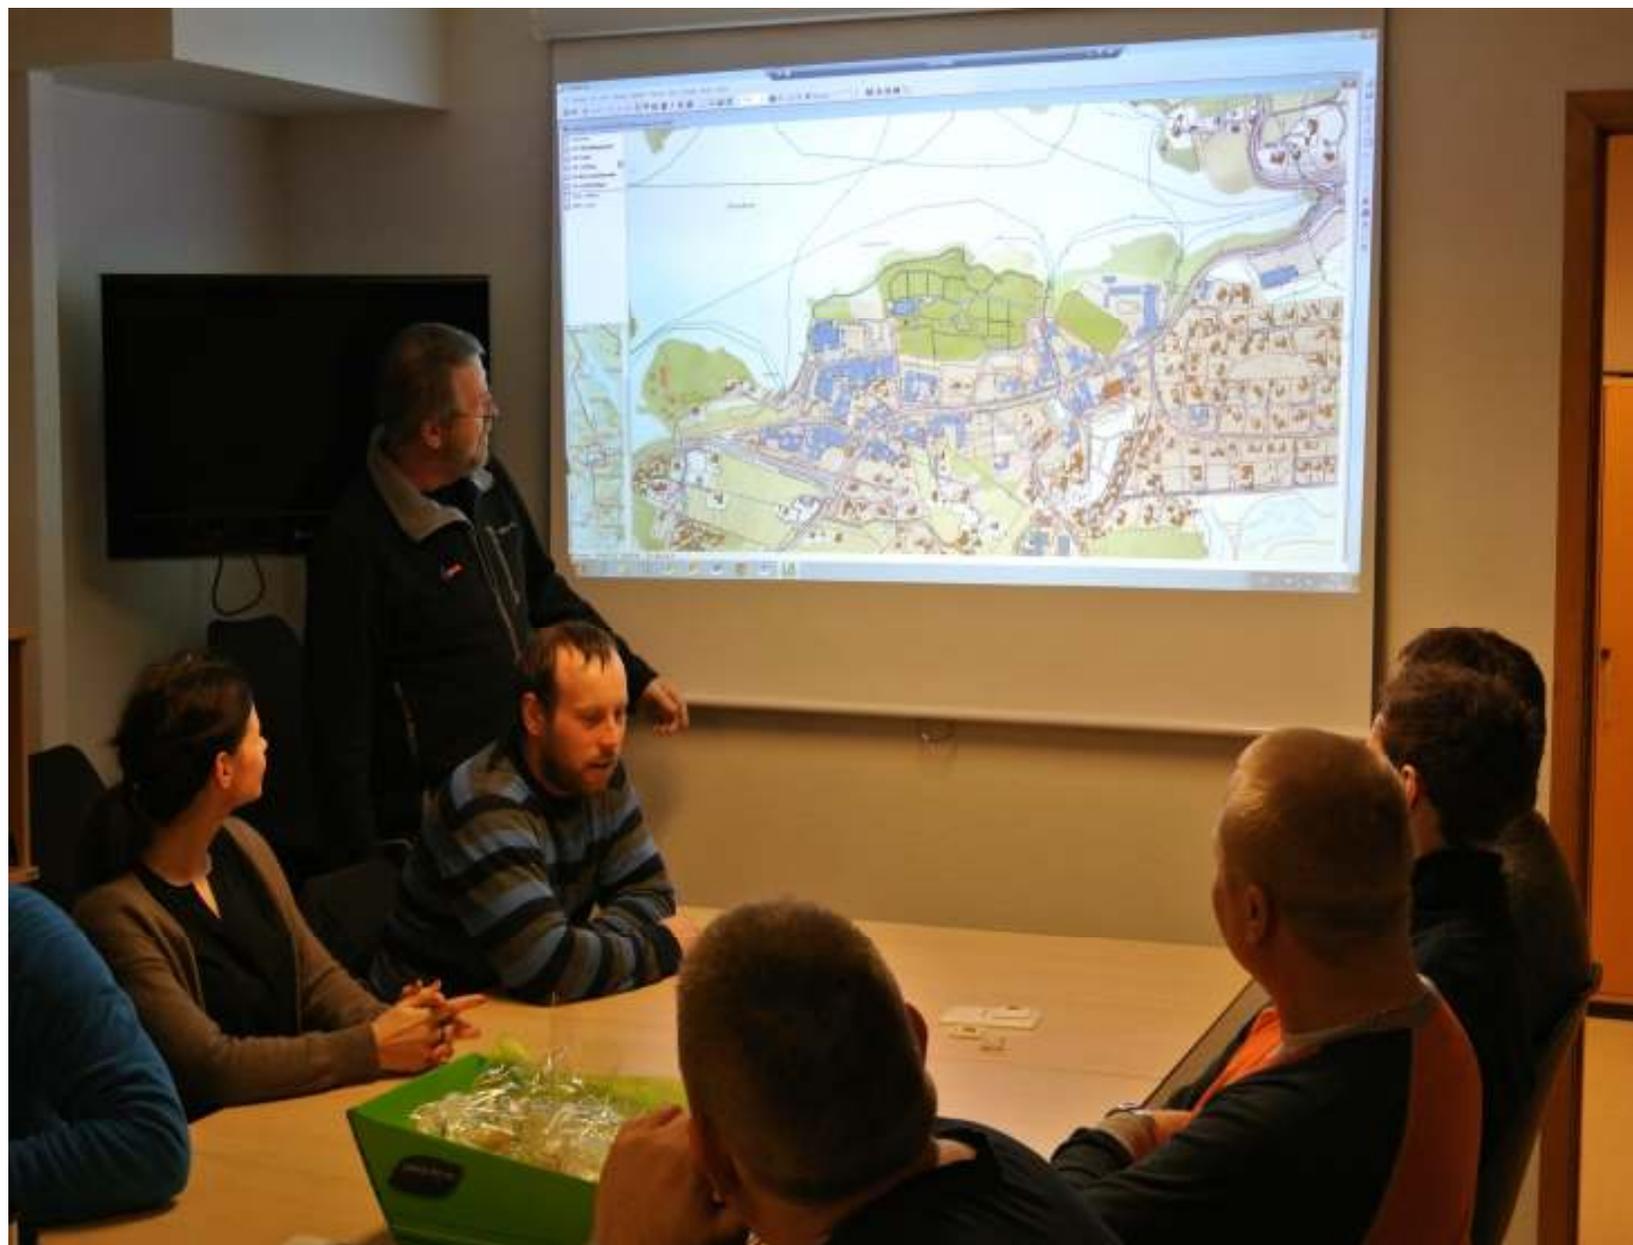
Søre Bømlo vassforbruk 01.00 til 05.00

Datagrunnlag for rapport er brukardefinert

Dagrapport: 11.09.2018

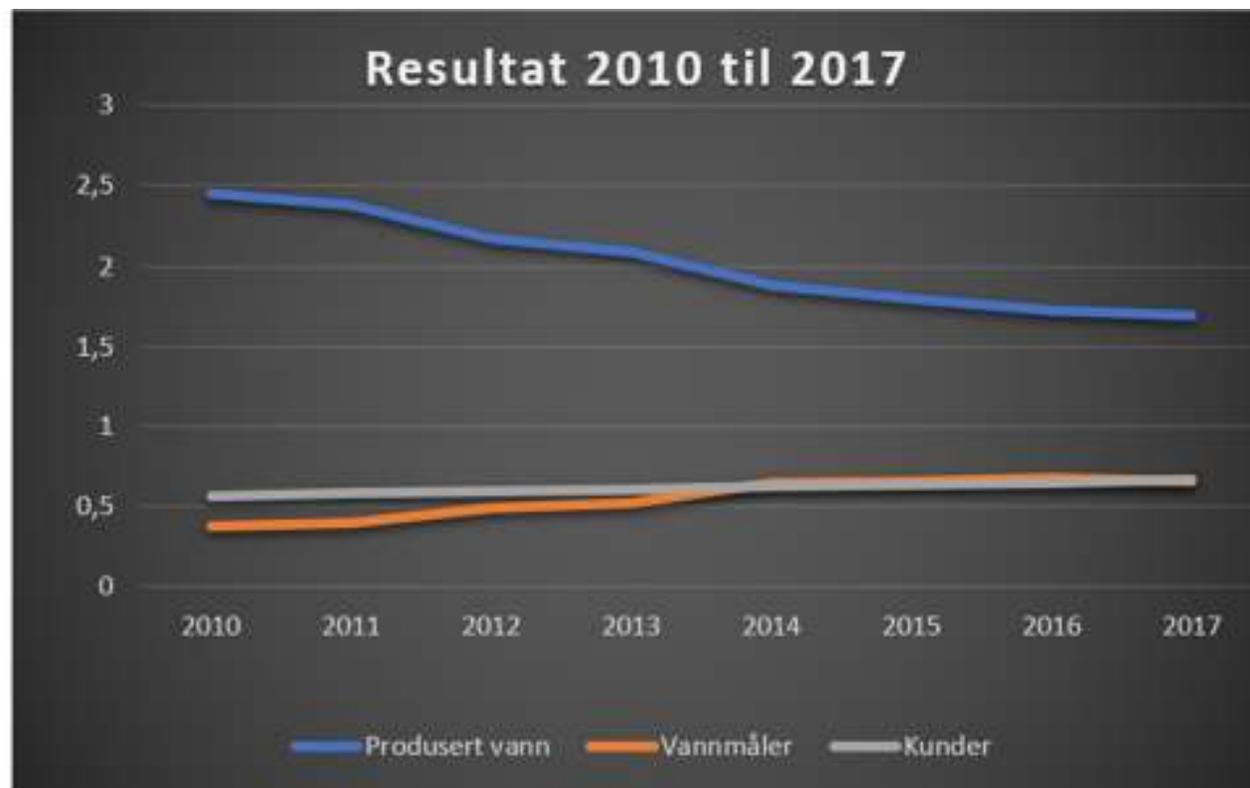
Resultat

År	Produsert vatn m³	Abonnentar	Målt forbruk m³
2010	2,45 mill. m ³	5626	0,38 mill. m ³
2011	2,38 mill. m ³	5778	0,40 mill. m ³
2012	2,17 mill. m ³	5951	0,49 mill. m ³
2013	2,09 mill. m ³	6014	0,52 mill. m ³
2014	1,88 mill. m ³	6196	0,64 mill. m ³
2015	1,8 mill. m ³	6303	0,65 mill. m ³
2016	1,73 mill. m ³	6458	0,67 mill. m ³
2017	1,7 mill. m ³	6648	0,65 mill. m ³
