# Vannkrisen på Askøy

VA dagene Midt-Norge, 30.10.2019 / ODLundekvam

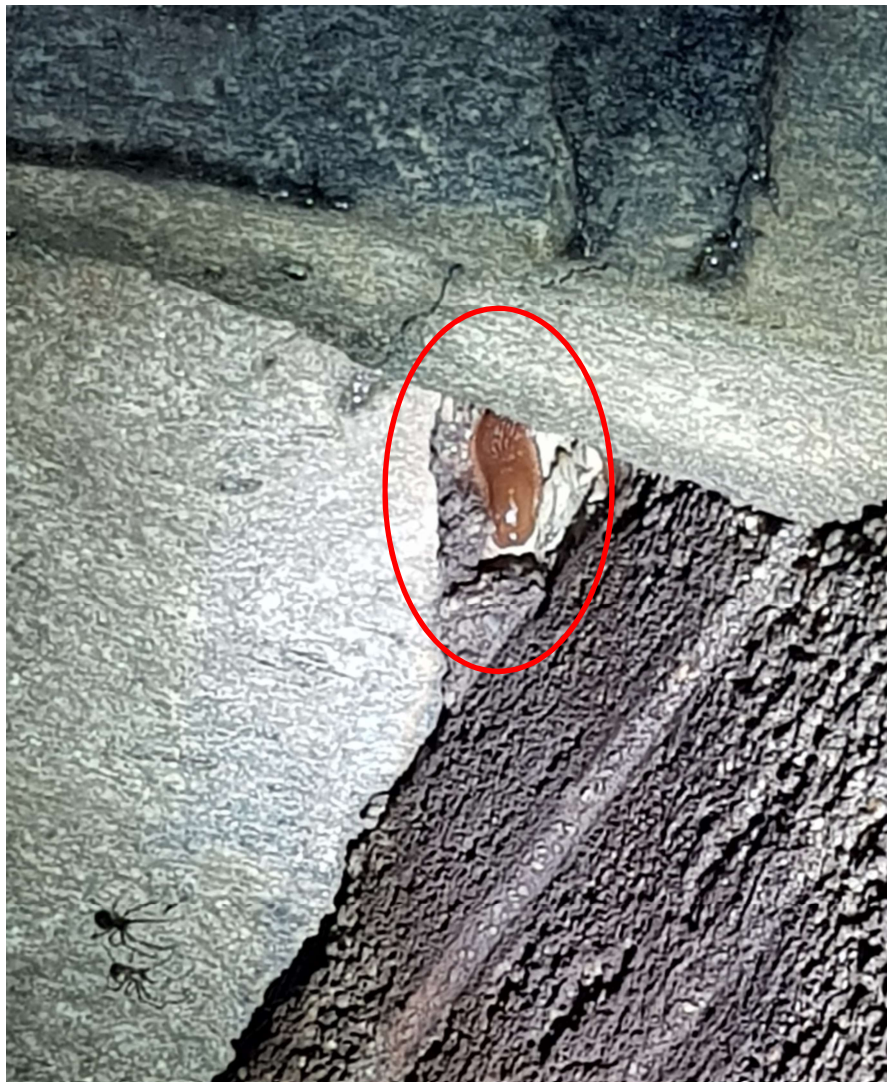
# Inntrenger i 168 bassenget på Øvre Kleppe

- Forurensningen kom svært kort tid etter en lang periode med tørke og påfølgende ekstremt regnskyll.
- Mest sannsynlig avføring fra dyr, trolig fugl, som har trengt inn gjennom sprekker i fjellet og ned i høydebassenget. (E-coli og Campylobacter)
- ***Campylobacter*** i høydebassenget og fra pasientenes avføring er genetisk identisk.
- Foreløpig ikke funnet andre sannsynlige årsaker til forurensningen

- Svartedalen høydebasseng koblet ut i 2016
- 168-basseng Øvre Kleppe: koblet ut 07.06.2019
- 125-basseng Øvre Kleppe: koblet ut 16.09.2019
- Nipa basseng (Hetlevik): koblet ut 30.09.2019.
