# Mikrobiologisk vannkvalitet i vanndistribusjonssystem

Hva foregår i drikkevannsbassengene  
våre? Temperaturlagdeling, teoretisk  
oppholdstid og vannkvalitet.

VA-dagene Midt-Norge 2022

Bergen Vann

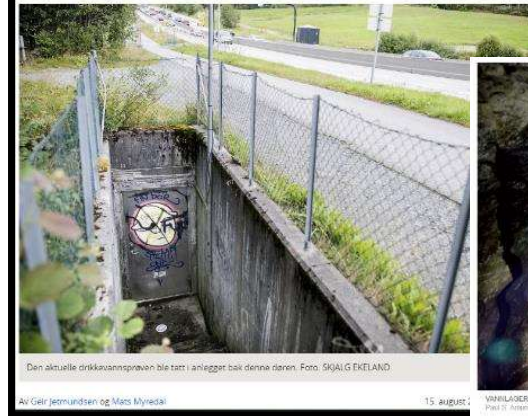
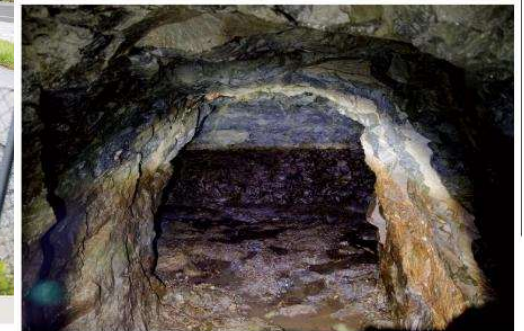
## Vannskandalen: I dette rommet var smittekilden som gjorde 2000 syke

**ASKØY (VG)** Dryppende vann og merker der vannet har stått preger det nå tomme fjellbassenget som trolig ble sprengt ut på 60-tallet. Her lå vannet som sendte over 60 til sykehus.

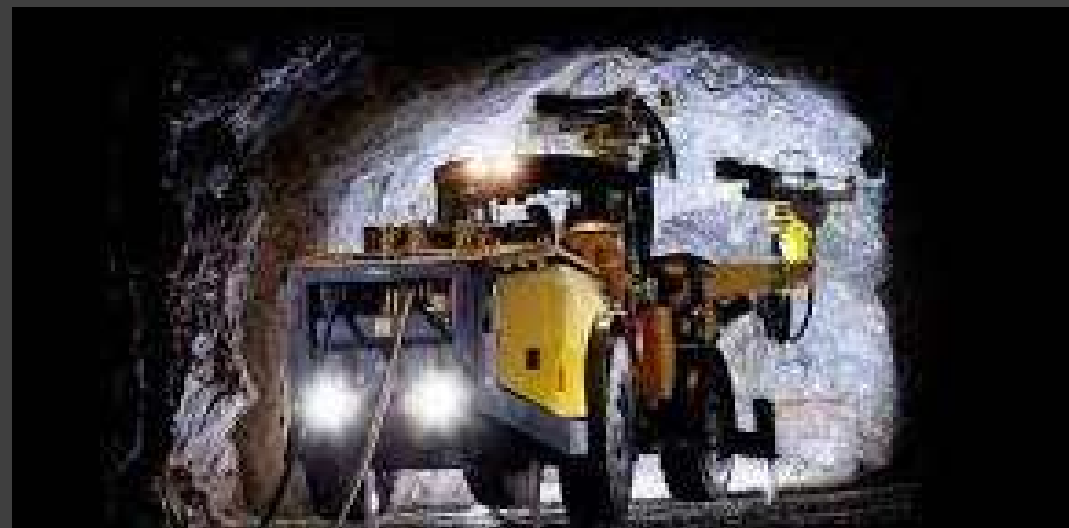
# Magasinvolum Ulriken+Fantoft over 100 000 m<sup>3</sup> i stedet for 70 000 m<sup>3</sup>

- Eksempel fra Fantoft viser over 70 % større volum enn oppgitt i prosjekt tegninger
- Bassengvolum vi bruker i dag er basert på prosjekt tegningene, som viser MINIMUM.
- Tunnelbredde er avhengig av borerigg som er brukt
- Tverrsnitt var bevist prosjektert mindre enn borerigg for å ha «gratis» volum

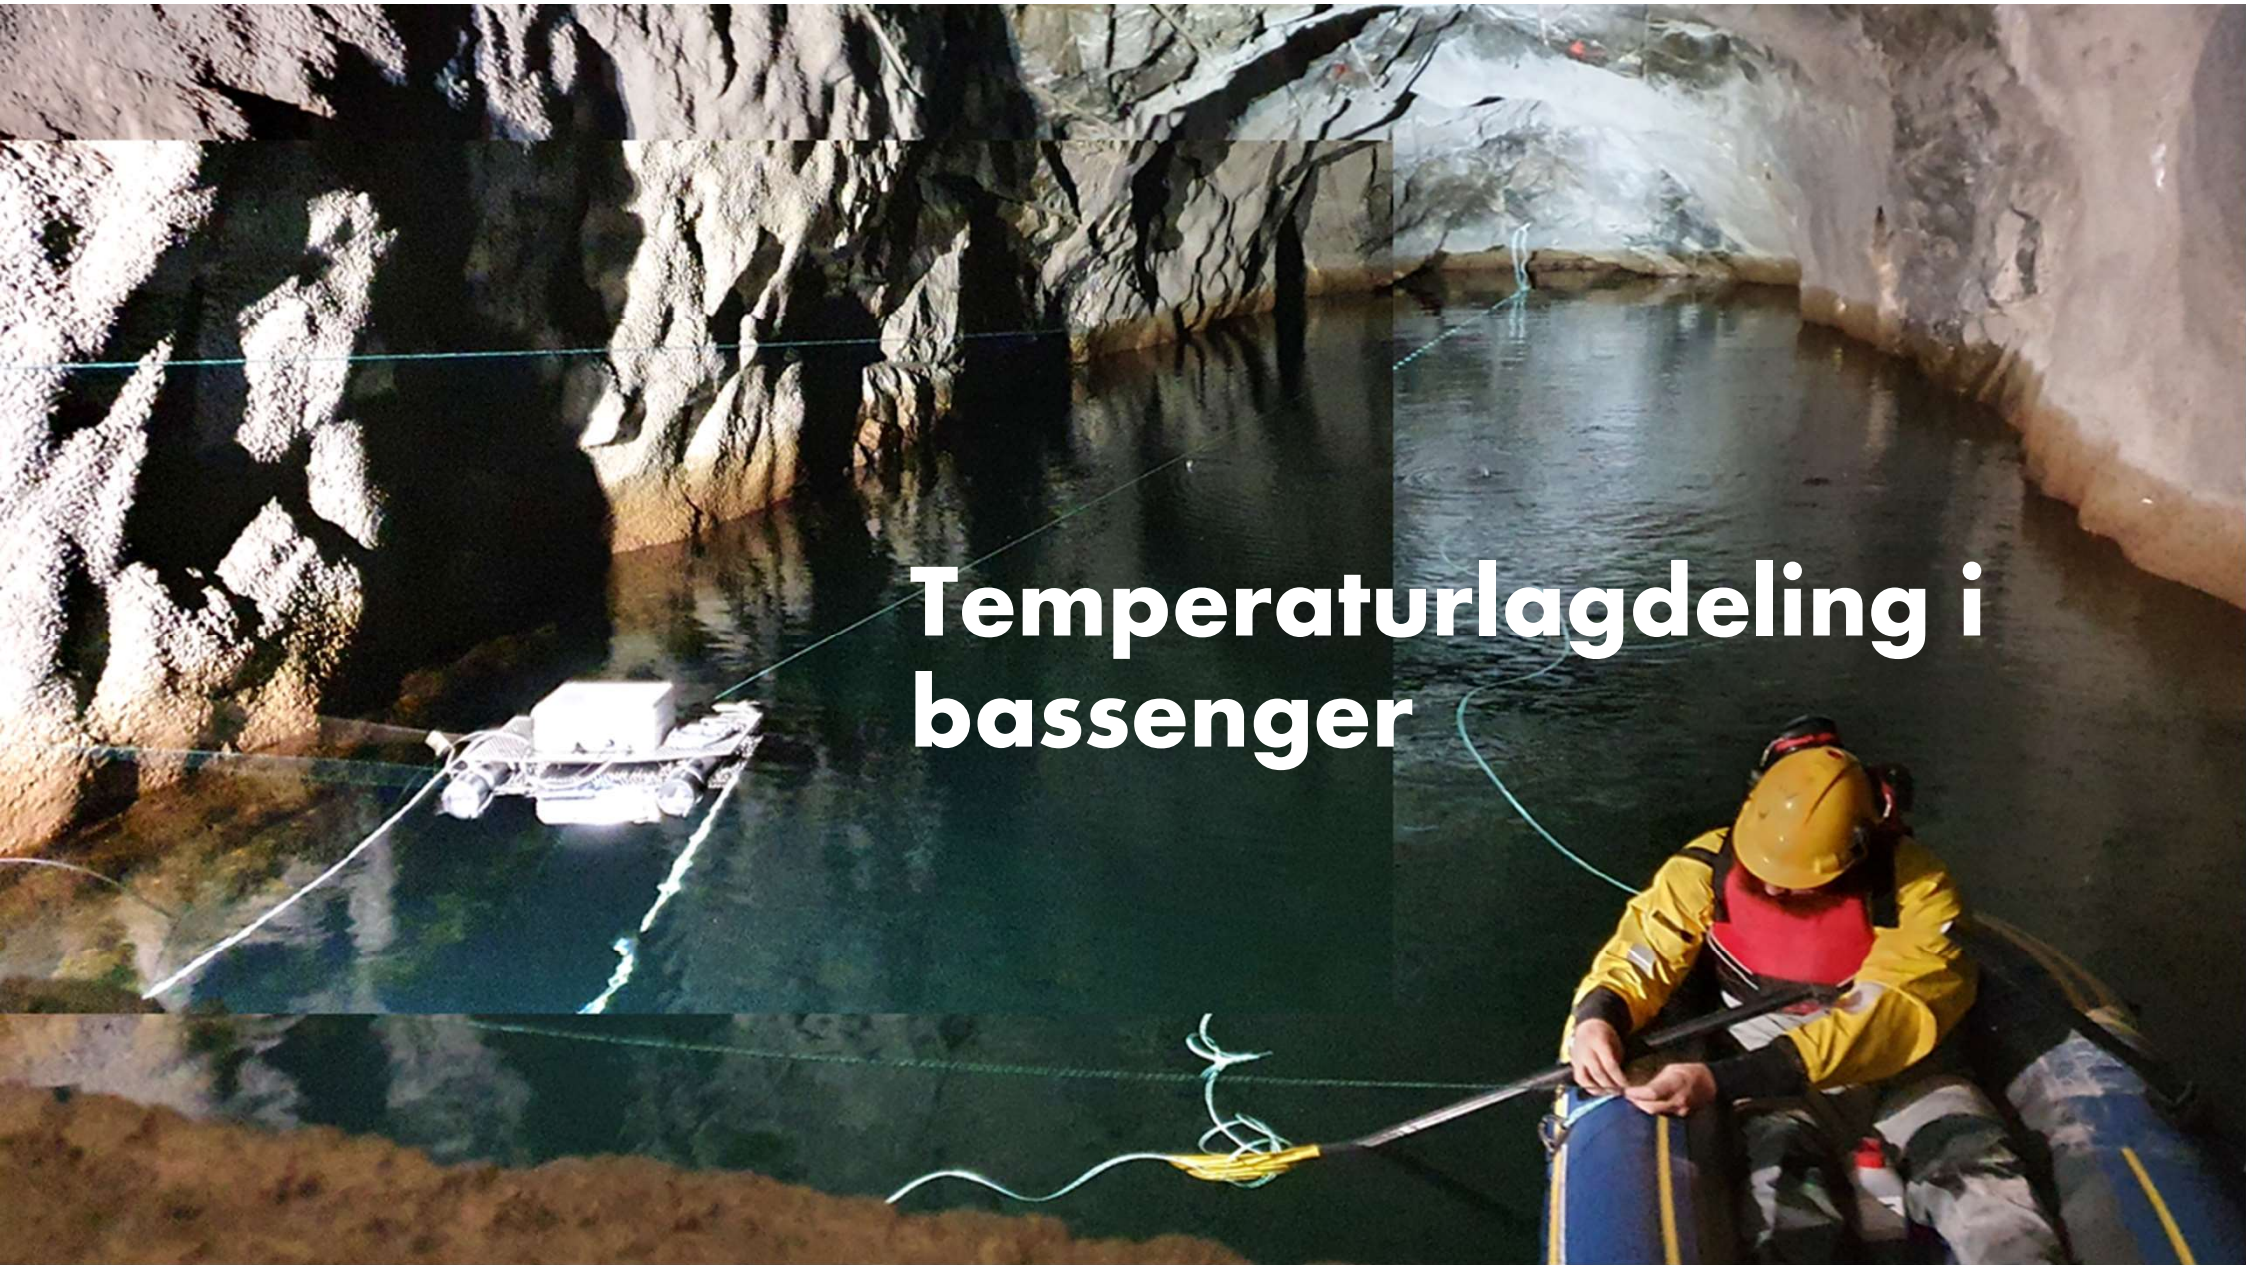
# Temperaturlagdeling i bassenger

# Temperaturlagdeling

- Skjer ved store nok eller raske nok endringer i vanntemperatur
- Effekten er sterkere dersom det er flere råvannskilder med ulik temperatur i samme system
- Oppholdstid i overflatevann opptil 4 uker
- Dryppvann
- Vannkvalitet annerledes på toppen av bassenget enn ved utløp
- Drift av basseng bør endres for å hindre dette
- Risikobasert prøvetaking

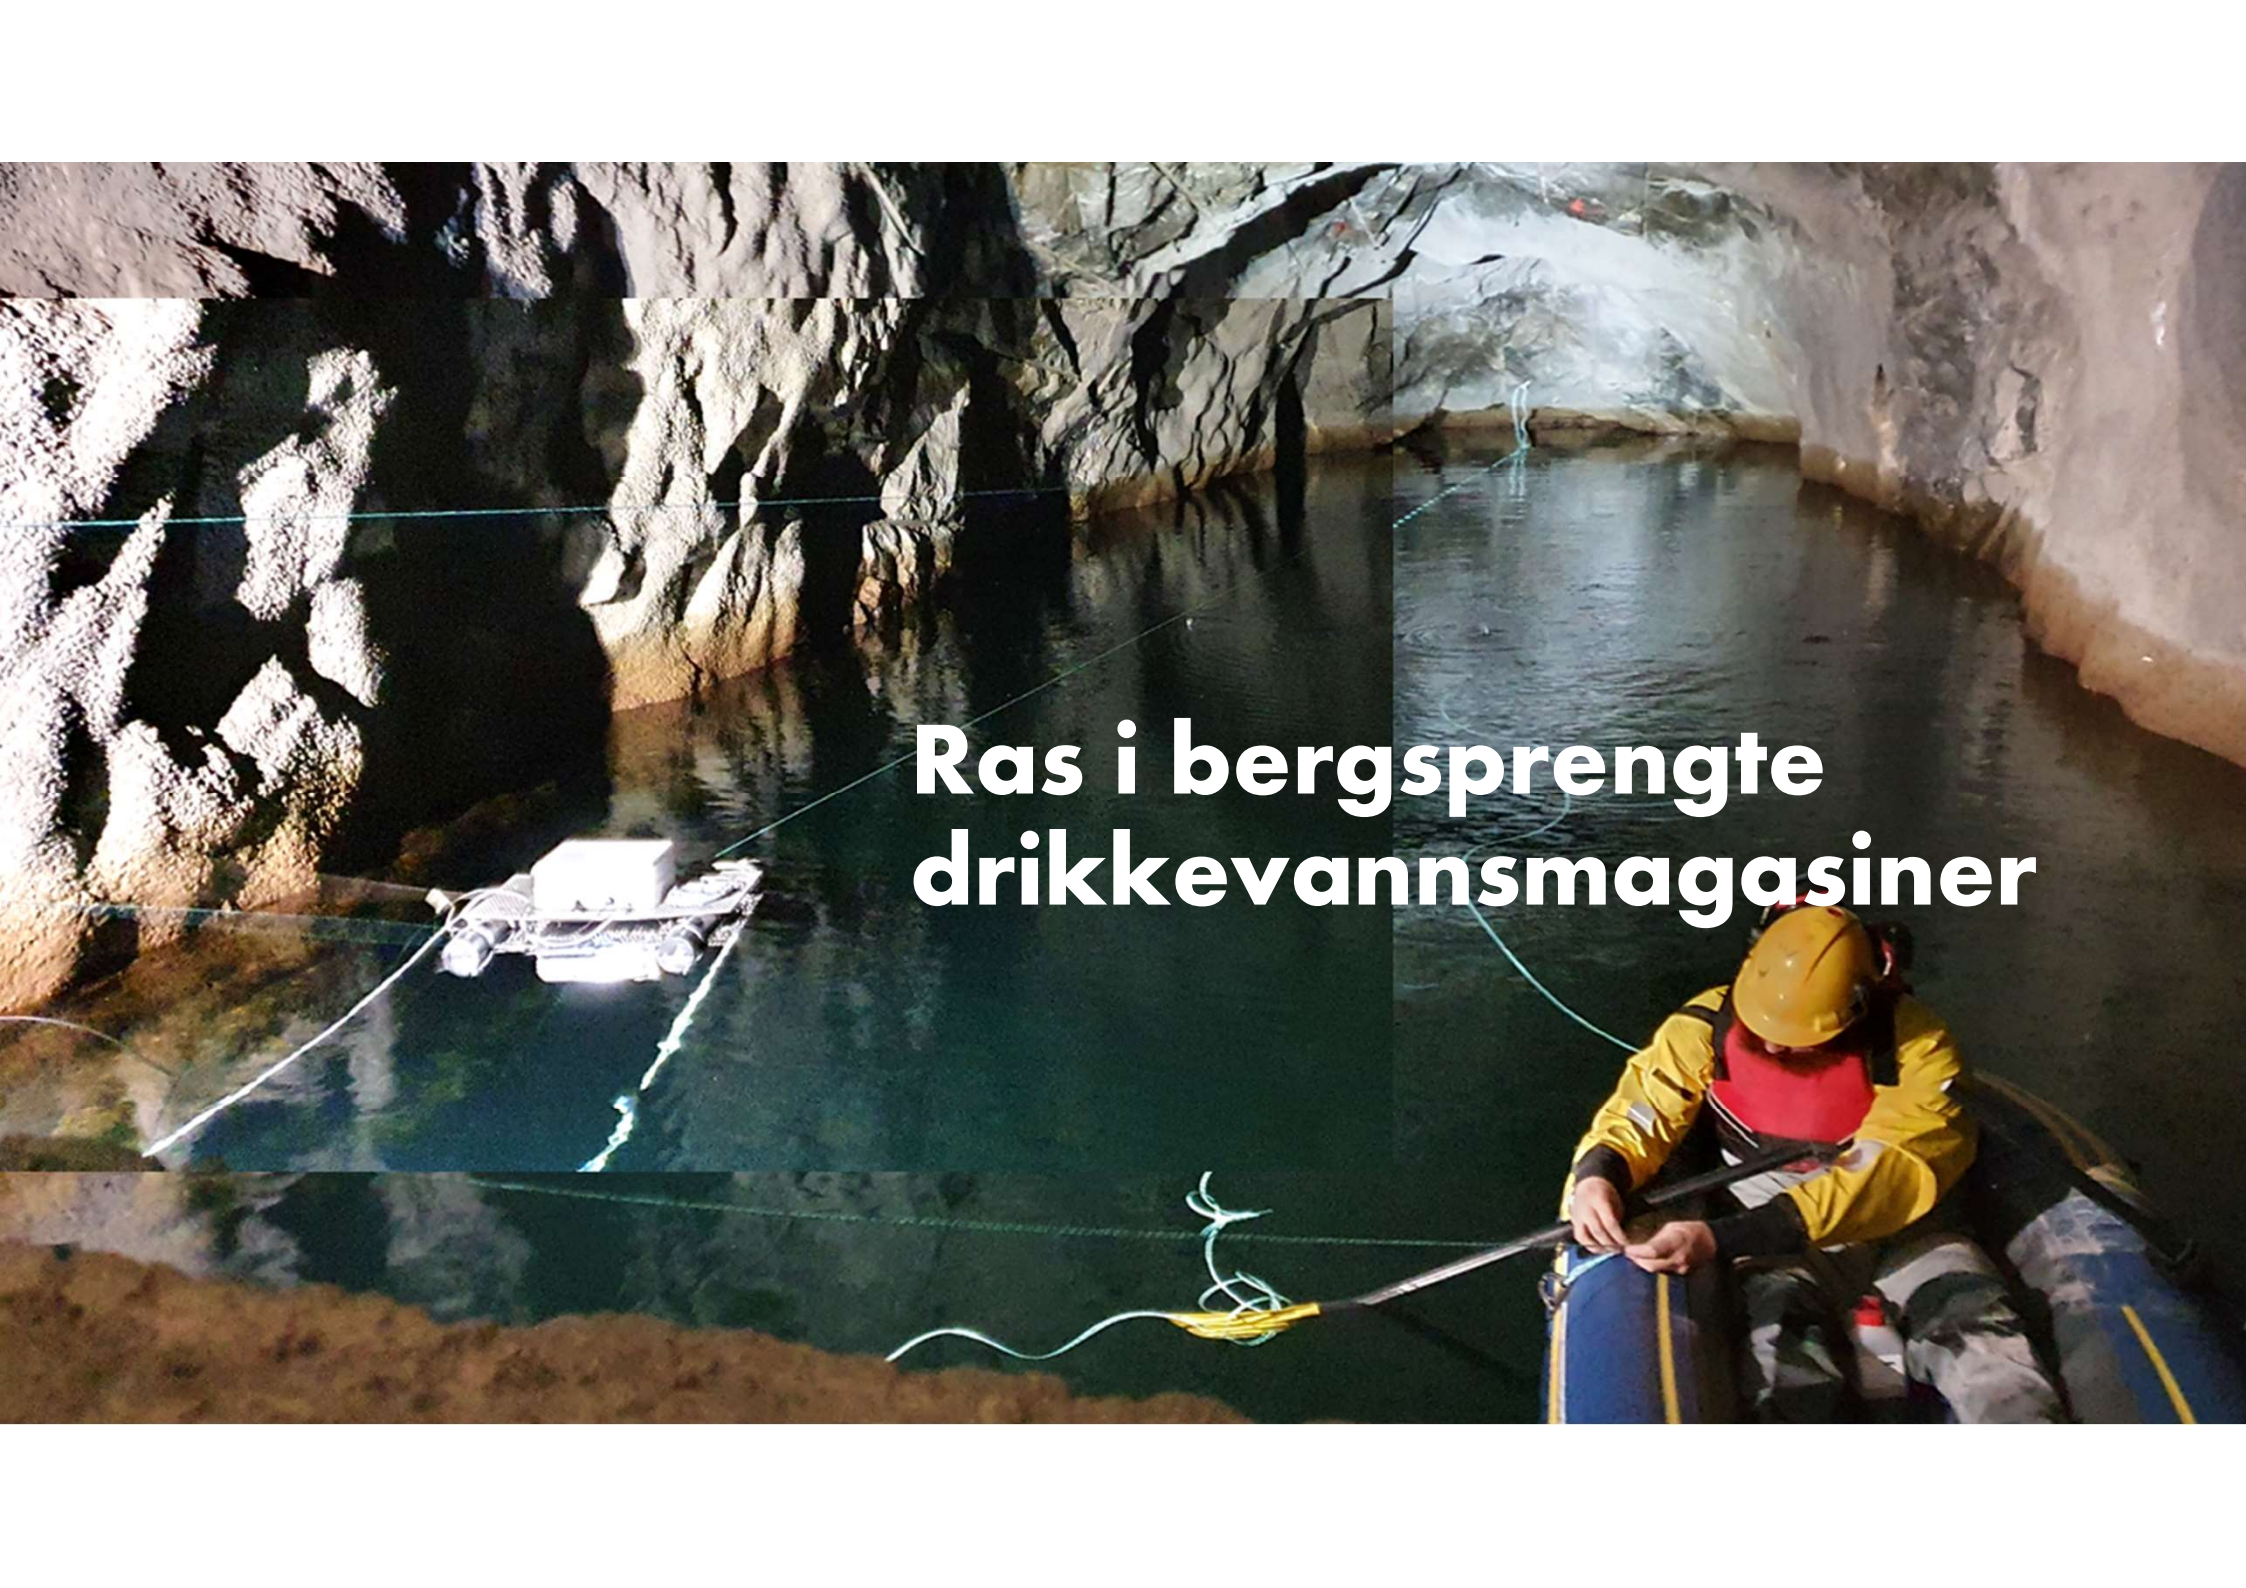
A person wearing a yellow jacket, red life vest, and yellow helmet is seated in a blue inflatable boat. They are holding a long pole with a yellow and black rope attached. In the background, a white ROV is visible in the dark water, illuminated by its own lights. The surrounding environment is a dark, rocky underwater cave or tunnel.

# Inspeksjon av bergsprengte drikkevannsmagasiner med ROV/TROV

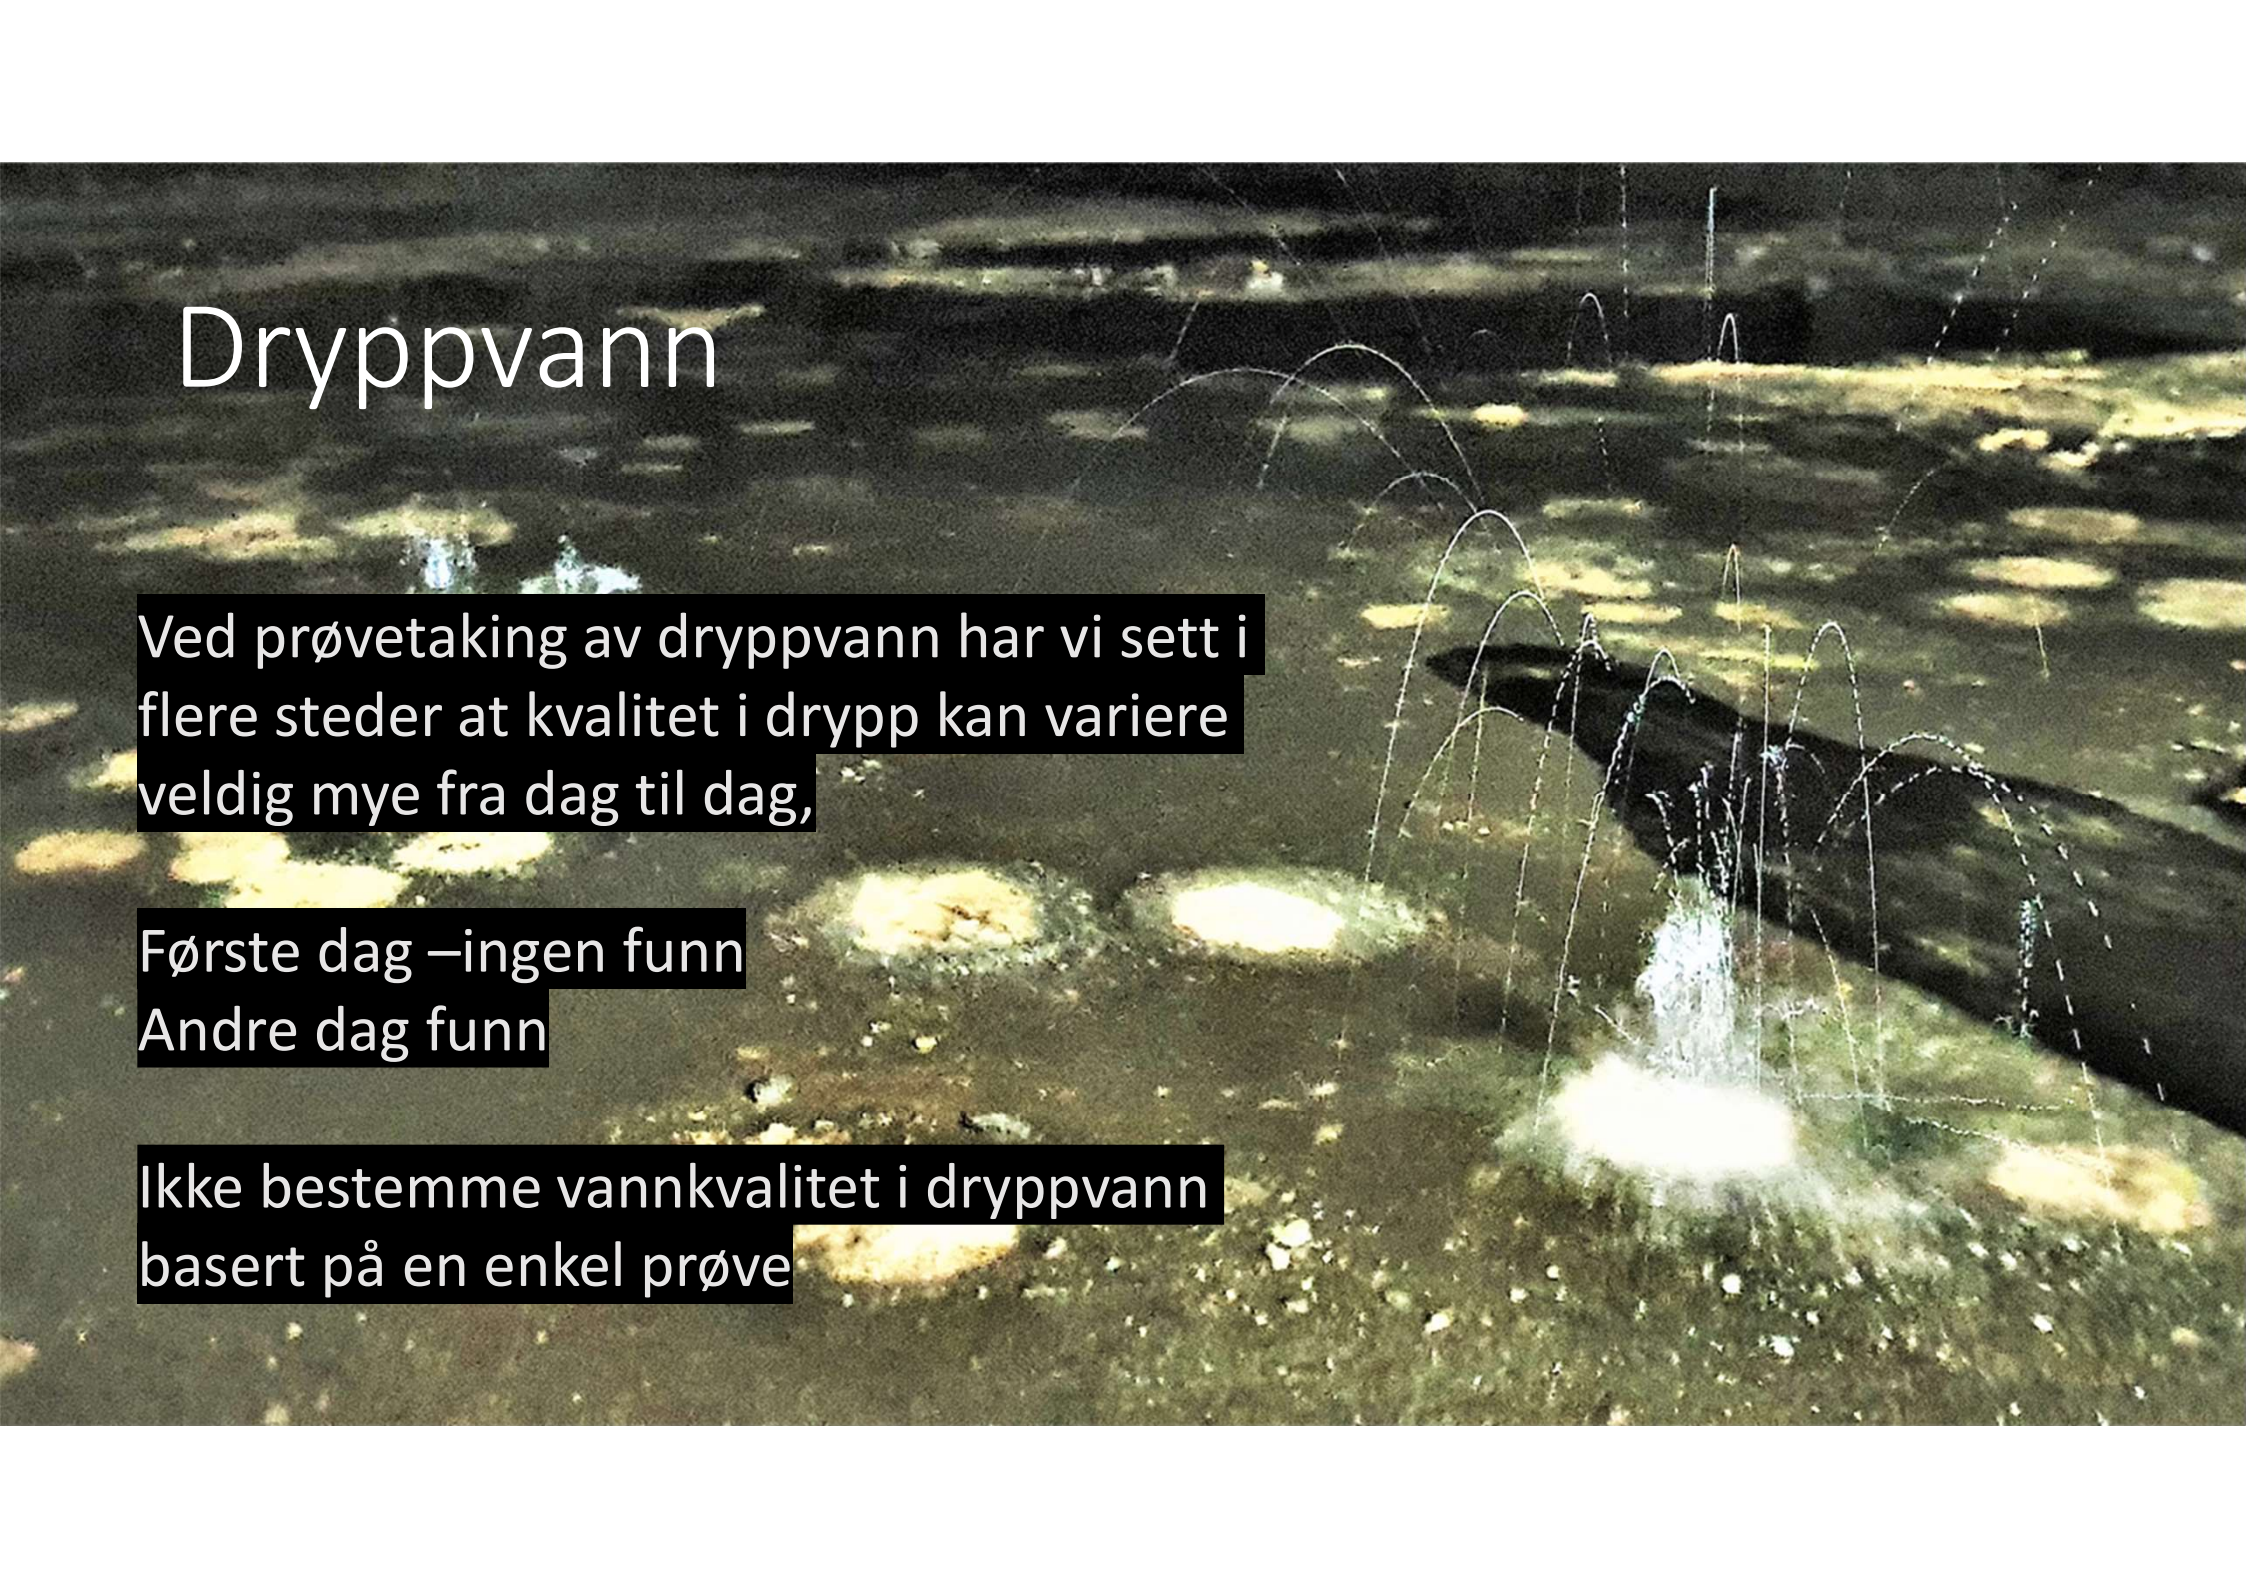
Ved prøvetaking av dryppvann har vi sett i flere steder at kvalitet i drypp kan variere veldig mye fra dag til dag,

Første dag –ingen funn  
Andre dag funn

Ikke bestemme vannkvalitet i dryppvann basert på en enkel prøve

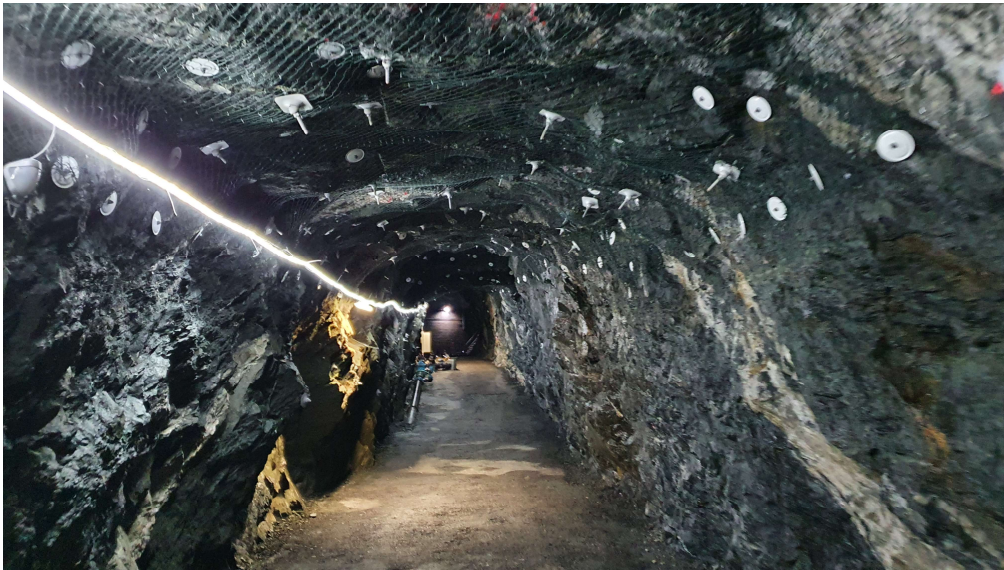
# Vannledende sprekker-fjellsikring

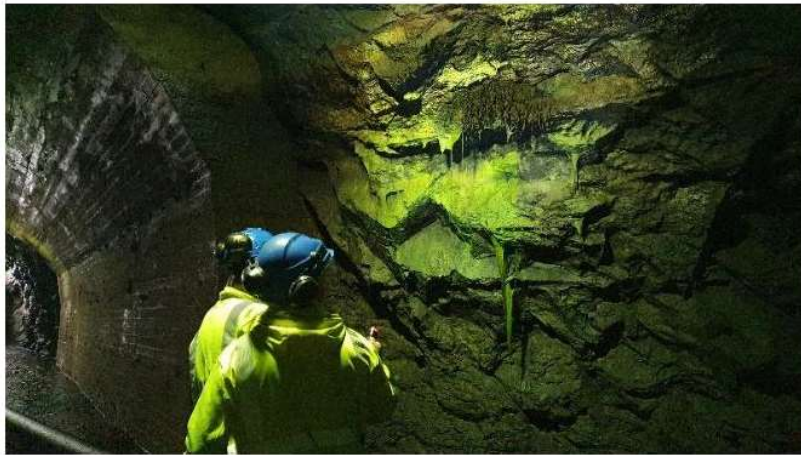
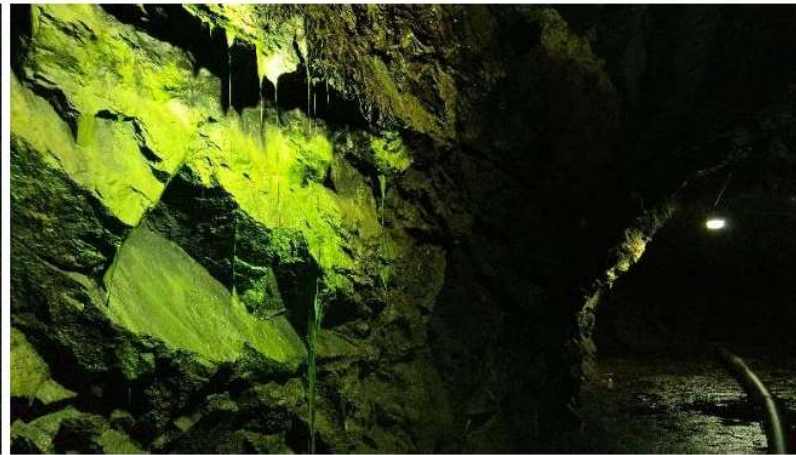
Observert store mengder alger og moselignende vekster på vegger og tak rundt lyskildene i kammeret. Moser og alger er avhengig av næringsstoffer for å vokse. Rent drikkevann fra vannbehandlingsanlegget inneholder lave verdier av næringsstoffer. Det bør undersøkes om algesporer og næringsstoffer blir tilført etter vannbehandling f. eks gjennom innlekkingsvann eller oppstår dette på grunn av rentvannskvalitet på Espeland VBA (ingen fargefjerning).

Figur 2: Alger og mose. Veksten konsentrert rundt lyskilder.
