SINTEF Byggforsk

**Kledning med trespon
– eksperimentelle laboratorieundersøkelser og
tidligere tiders erfaringer**

Prosjektrapport 47 – 2009

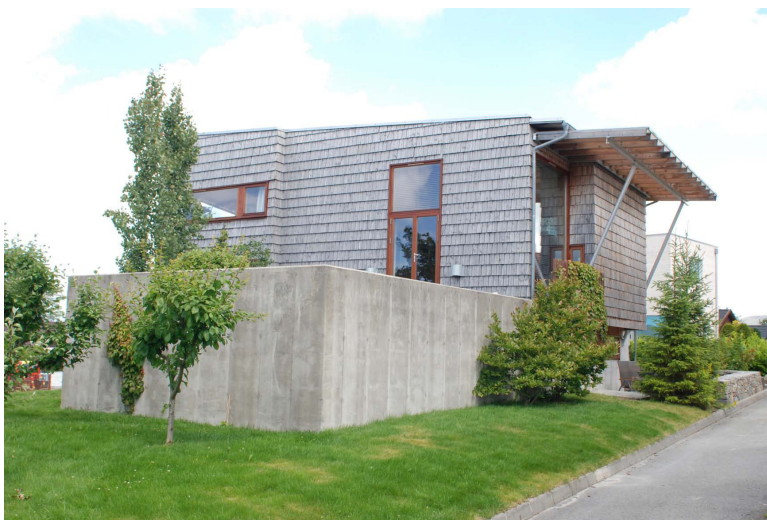
Figur 1.1
Enebolig med kledning av sagd spon oppført i Stavanger-området.

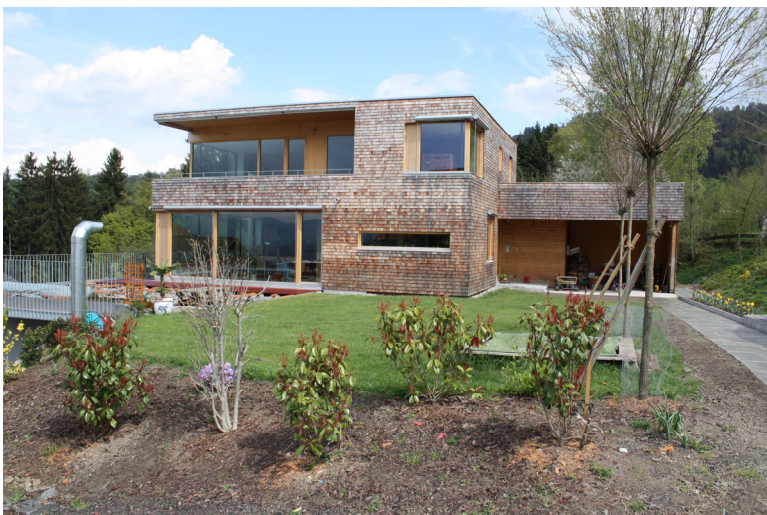
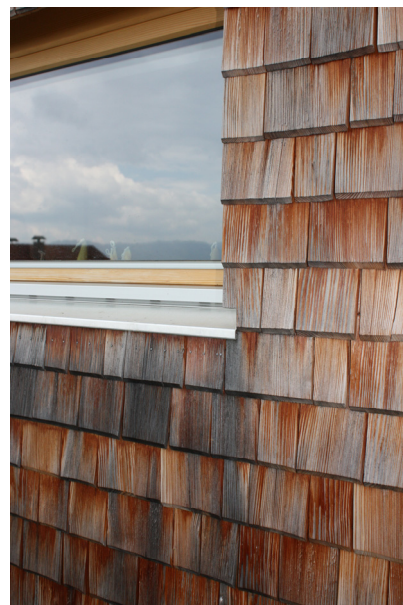
Figur 1.2
Enebolig med kledning av kløyvd spon oppført i Østerrike. Kledningen er i tidligfasen av gråningsprosessen.
Arkitekt: Walter Unterrainer.

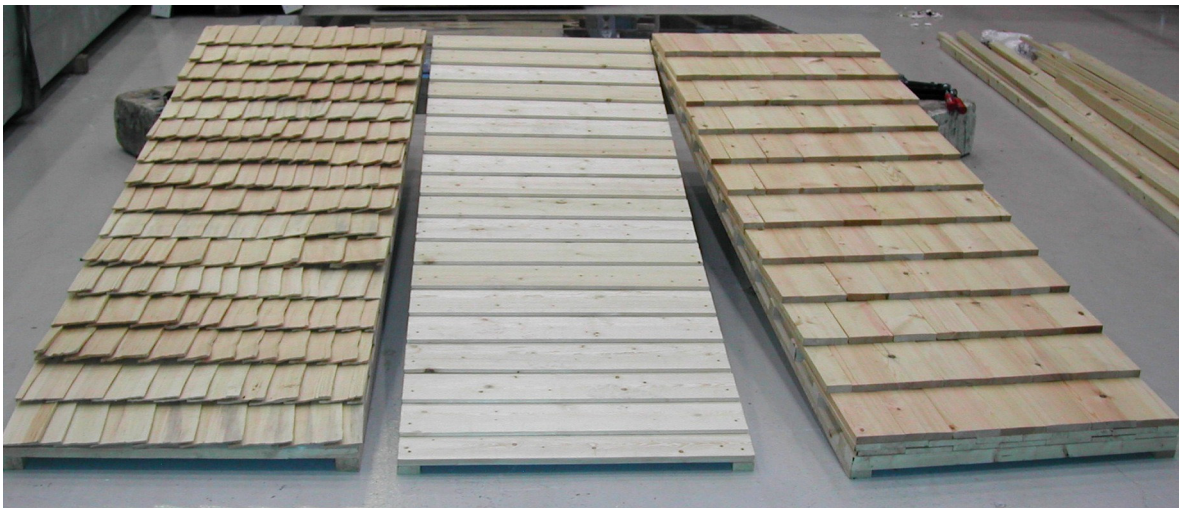
Figur 3.3
Alle de tre kledningsfeltene. Kløyvd spon til venstre, dobbelfalset kledning i midten og sagd spon til høyre.

Dobbelfalset liggende kledning som ble brukt i forsøket var av gran. Se Figur 3.3.

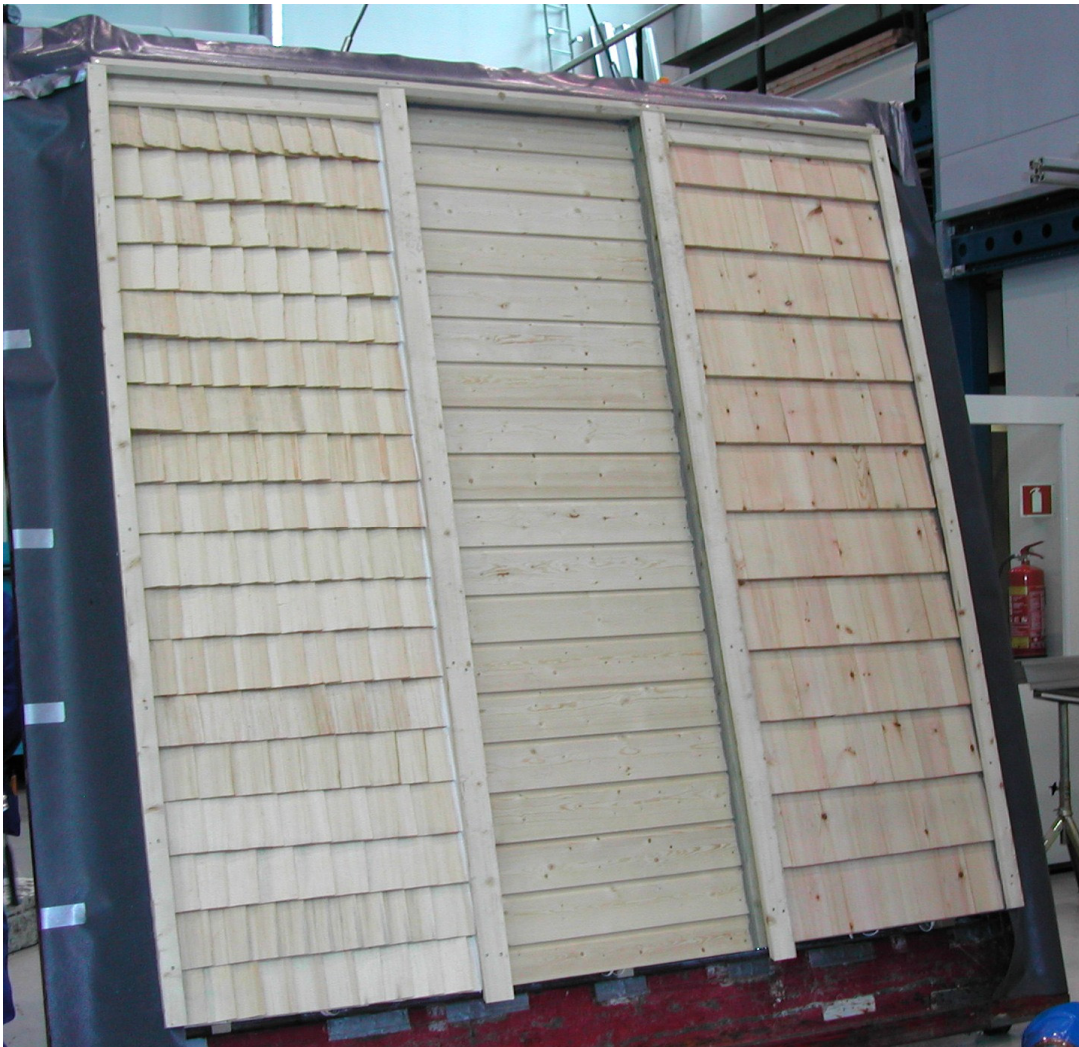
Figur 3.6
Veggfelt montert i ramme og klar til innheising i RAWI-boks

Kledningsflakene ble beskyttet mot direkte regn ved øvre kant og ved alle sidekantene ved hjelp av fugemasse, dekkbord og remser av takfolie. Folieremsene ble klemt mot utvendig side av kledningene ved hjelp av lekter og skruer. Se Figur 3.6.

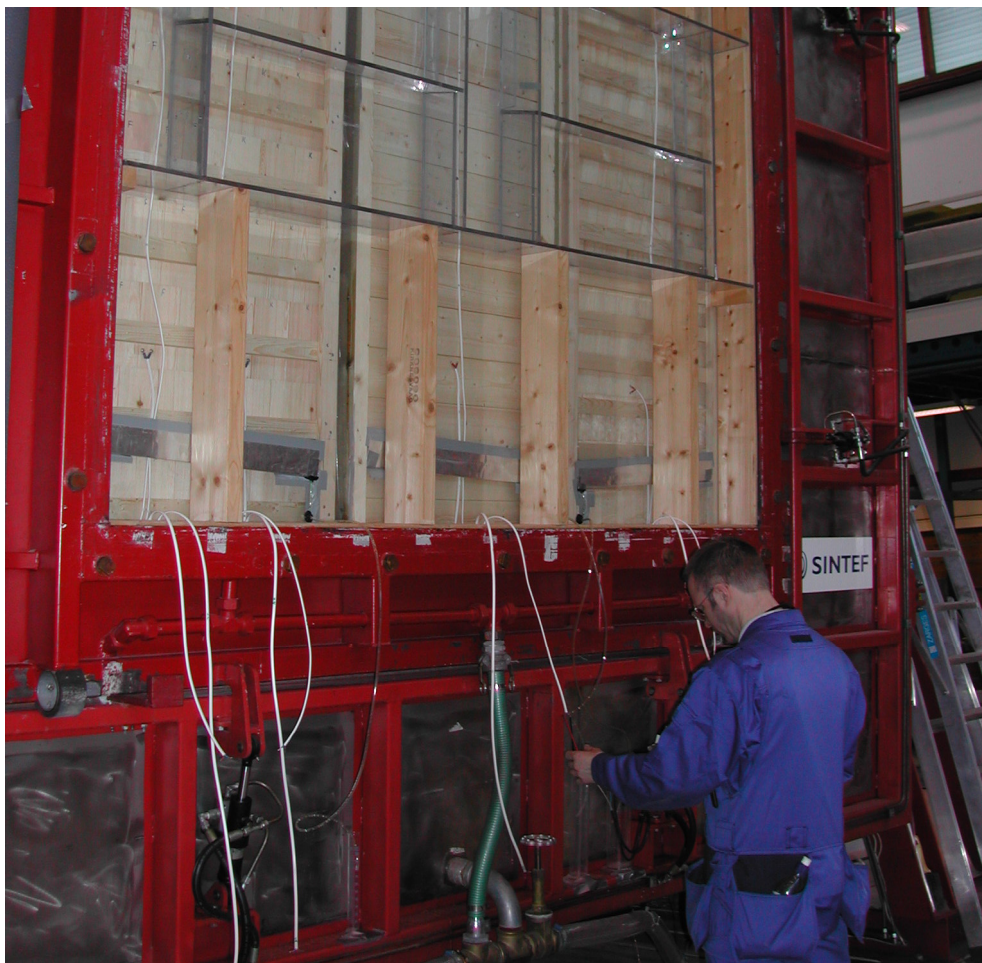
Figur 3.7
Måling av fuktinnhold ved hjelp av fastmonterte elektroder

Under delforsøk 1 ble prøvelfeltet utsatt for bare vann og ikke noe vindtrykk. Feltet ble utsatt for vannpåsprøyting fra en dyserekke litt ovenfor toppen av feltet (nedsil). Dysene var flyttet litt ut fra veggen slik at de sprøytet vann inn på øvre del av feltet. Veggfeltet ble utsatt for en vannmengde på 1,7 l/(m minutt) i ca. 5,5 timer. Prøvelfeltet ble skråstilt noen grader under vannpåføringen slik at en sikret at vannet rant langsmed overflaten. Hensikten med denne prøvingen var å undersøke kapillæregenskaper på de tre kledningsvariantene. Under forsøket ble det observert om det var synlig fukt på baksiden av kledningsbordene. I tillegg ble fuktinnholdet målt gjentatte ganger ved hjelp av fastmonterte elektroder for hver av de tre kledningsvariantene. Se Figur 3.7.

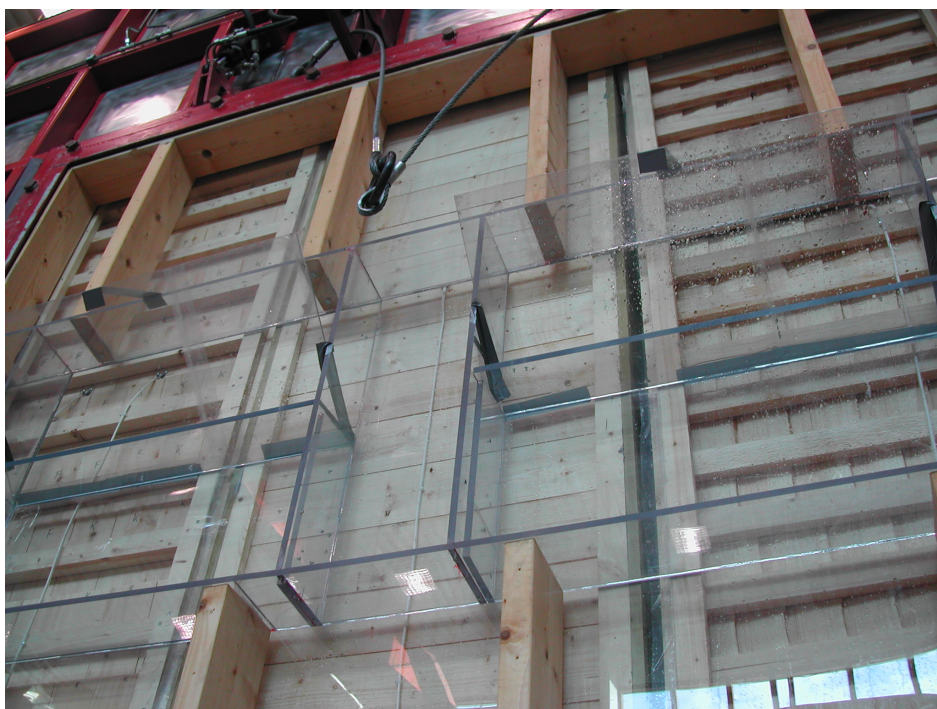
Figur 3.8
Deler av "vindspærresjiktet" er demontert ved at to leksanplater er tatt ut.

Forut for dette forsøket ble deler av "vindspærresjiktet" demontert ved at to leksanplater ble tatt ut slik at det ble to store åpninger, hver på 0,8 m x 0,4 m. Se Figur 3.8. Dette ble gjort for å få en ekstra stor påkjenning med tilnærmet hele vindtrykkforskjellen over kledningen. Dette tilsvarer en "ekstrem situasjon" for en trekledning som er montert på en uisolert vegg, for eksempel en garasje, uten vindspærre eller andre tettende sjikt innenfor den utvendige kledningen. For resultater, se Tabell 3. For øvrig ble dette forsøket gjennomført tilsvarende regntetthetsprøving i delforsøk 2.

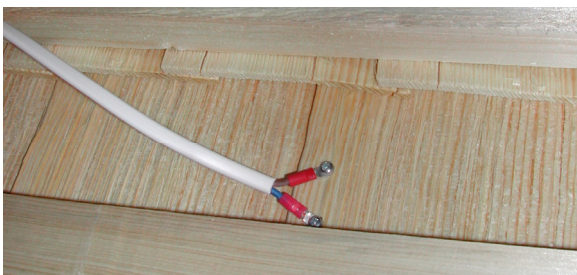
Figur 3.10

Monterte elektroder i kløyvd spon

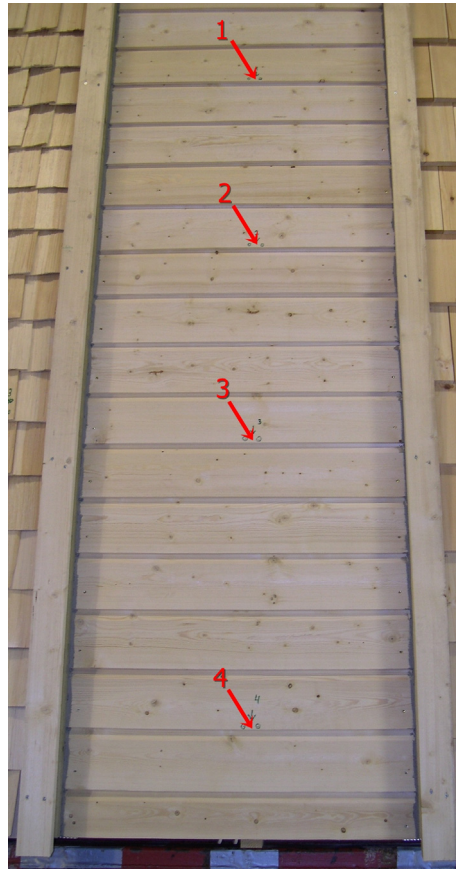
Figur 3.16
Målepunkter for trefuktighet i feltet med liggende dobbelfalset kledning

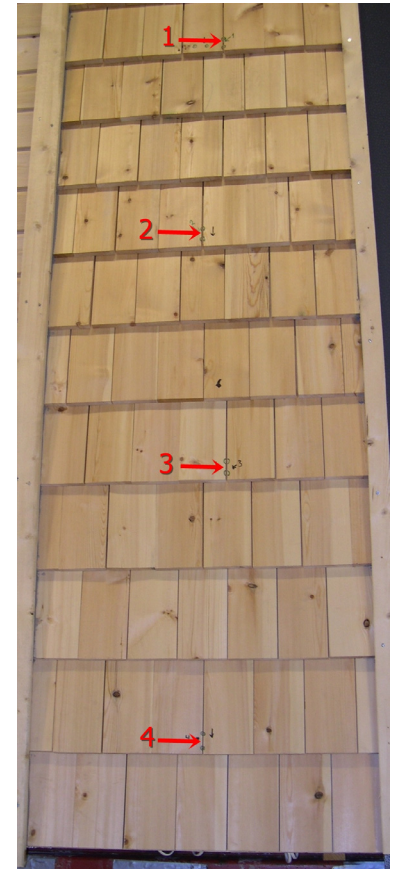
Figur 3.17
Målepunkter for trefuktighet i feltet med sagd spon

Målepunkt 1: I ytterkant av kjerneved
Målepunkt 2: Kjerneved
Målepunkt 3: Kjerneved
Målepunkt 4: I ytterkant av kjerneved

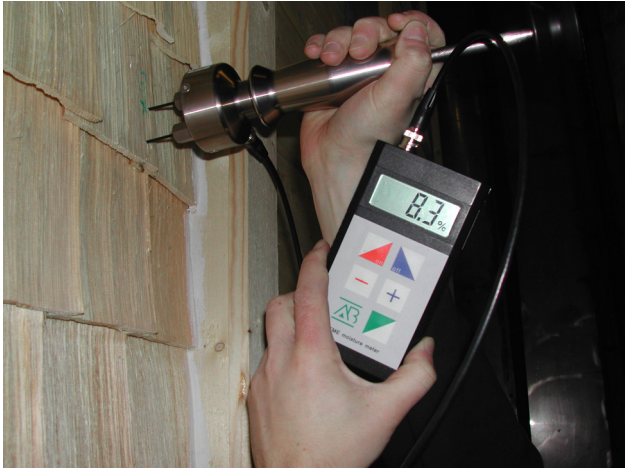
Figur 3.18
Måling av trefuktighet ved mobile elektroder i kløyvd spon

Målingene ble gjort med trefuktighetsmålere av typen FME Moisture Meter fra AB Brookhuis med slaghammer-elektroder (se fig. 3.18). Elektrodene er isolerte med unntak av på tuppen, slik at man kan måle i spesifiserte dybder i treverket. Det ble brukt to avleserinstrument på grunn av at vi målte på to forskjellige trefuktighetstyper, gran og furu. Disse to avleserinstrumentene ble kontrollert opp mot hverandre for å sikre at de ga samme resultater.

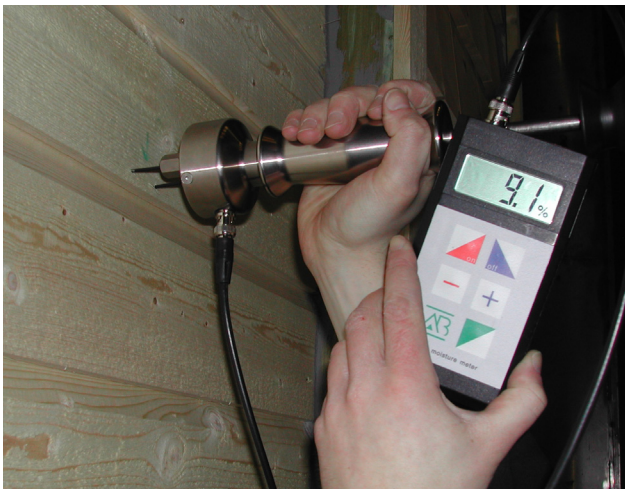
Figur 3.20
Måling av trefuktighet ved mobile elektroder i dobbelfalset kledning

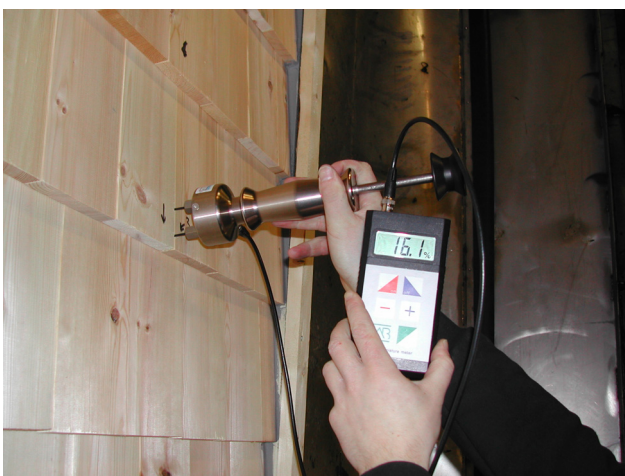
Figur 3.22
Måling av trefuktighet ved mobile elektroder i sagd spon

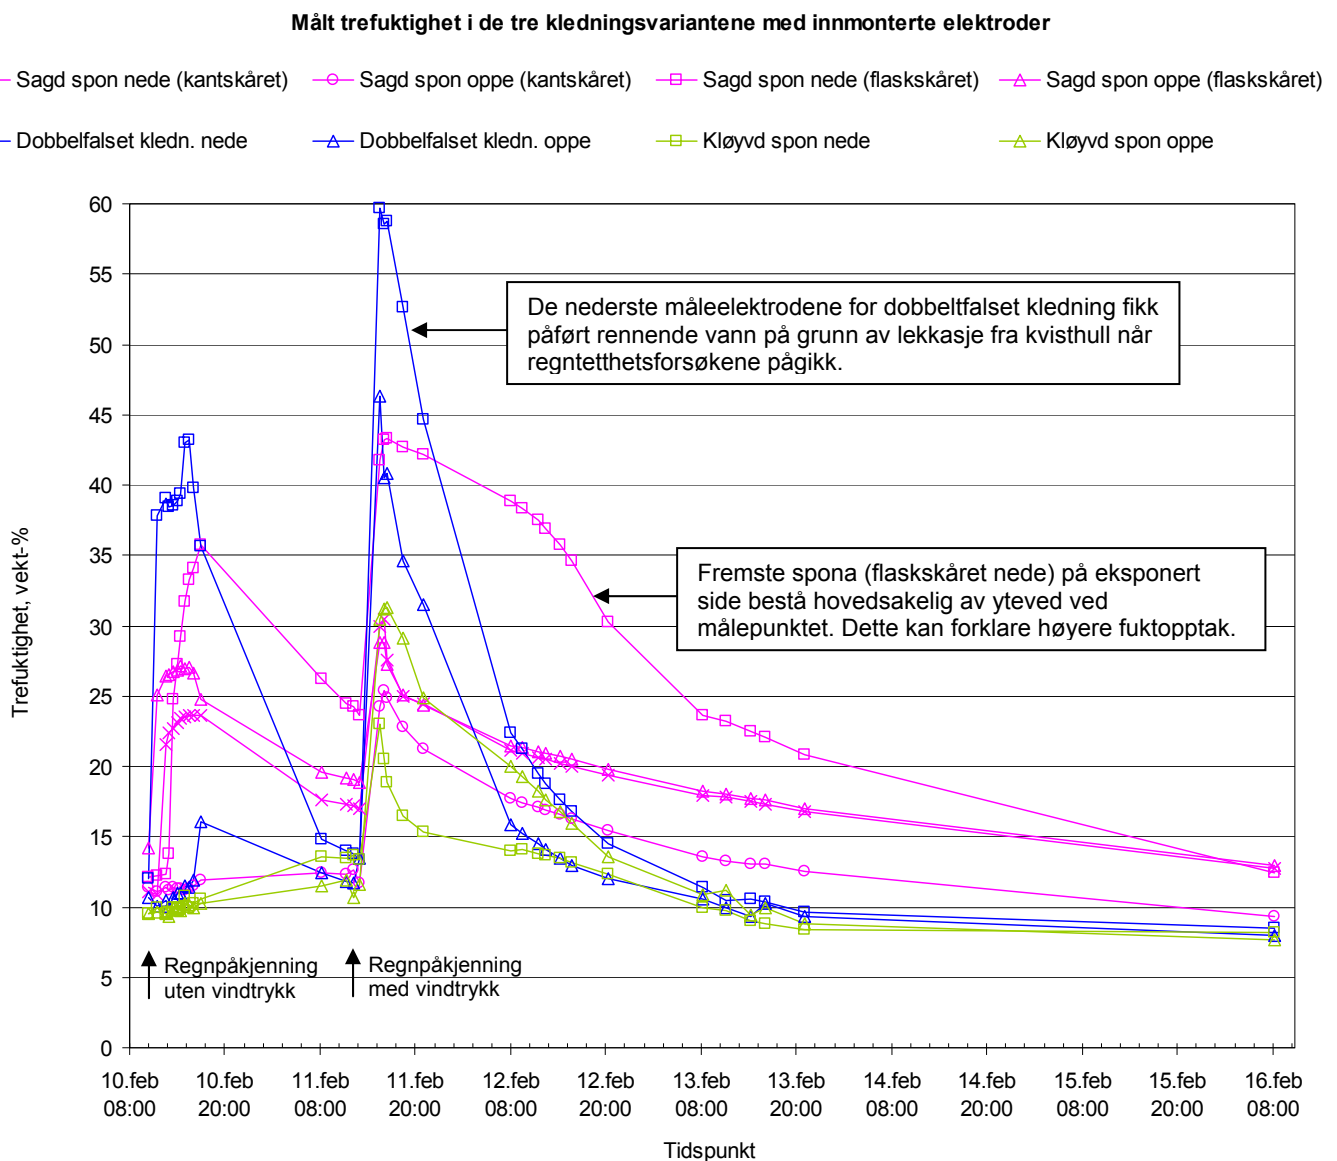
Figur 4.1
Målt trefuktighet i de tre kledningsvariantene med innmonterte elektroder

Figur 4.1 viser målt trefuktighet i de tre kledningsvariantene, med fastmonterte elektroder, i løpet av hele prøvingsperioden. Verdier helt til venstre i diagrammet er fra første regntetthetsprøvingen den 10. feb. uten vindtrykk. Fra den 10. feb. ser vi oppfuktingsforløpet og deretter uttørkningsperioden frem til andre regntetthetsprøvingen startet den 11. feb. Vi får så en ny oppfuktingsperiode når de to siste regntetthetsprøvingene blir kjørt etterfulgt av en ny uttørkningsperiode.

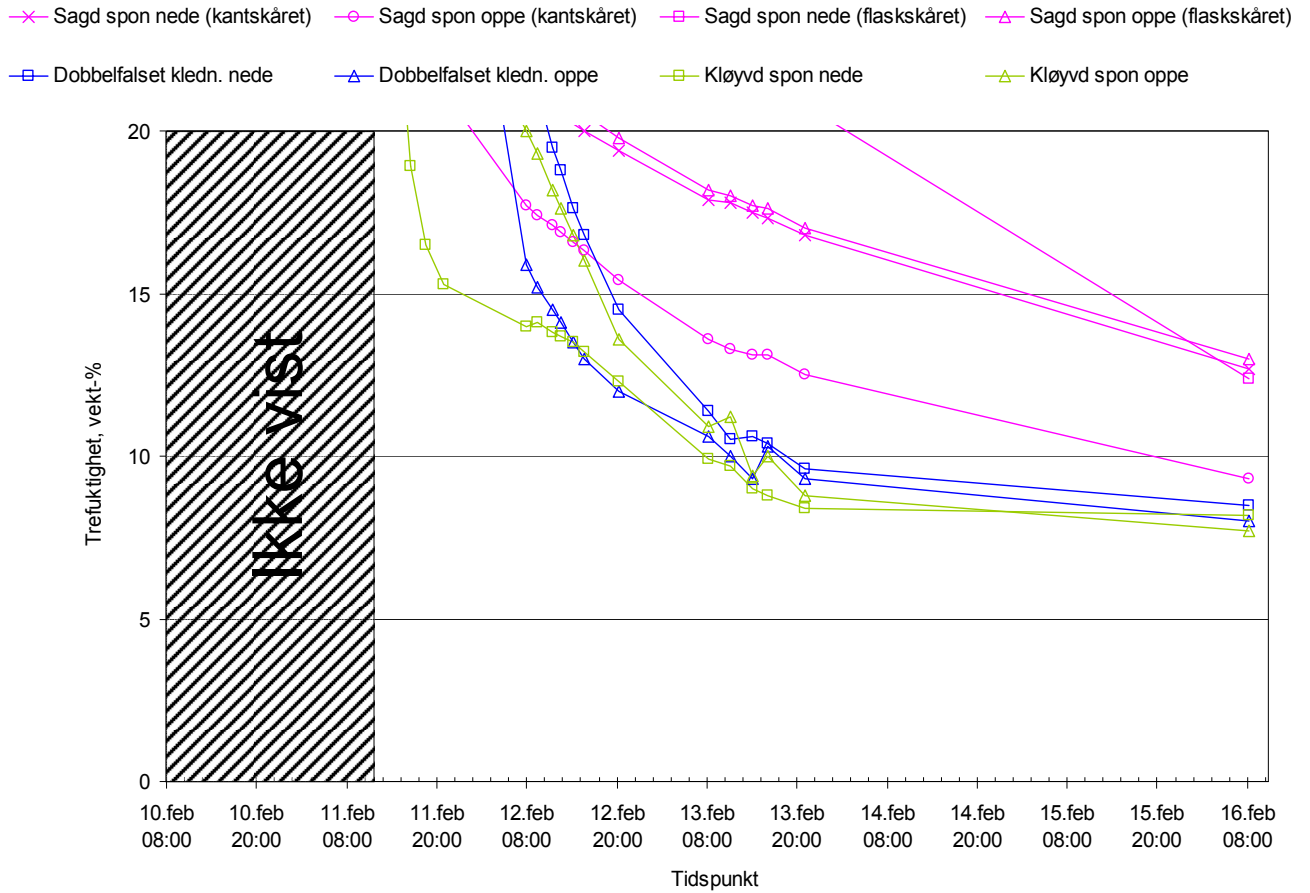
Figur 4.2
Målt trefuktighet i de tre kledningsvariantene med innmonterte elektroder. Diagrammet viser når fuktinnholdet kom under 20 vekt-% etter at slagregnsprøving var avsluttet.

Figur 4.2 viser målt trefuktighet i de tre kledningsvariantene, med fastmonterte elektroder, når fuktinnholdet var kommet under 20 vekt-% etter at slagregnsprøving var avsluttet.

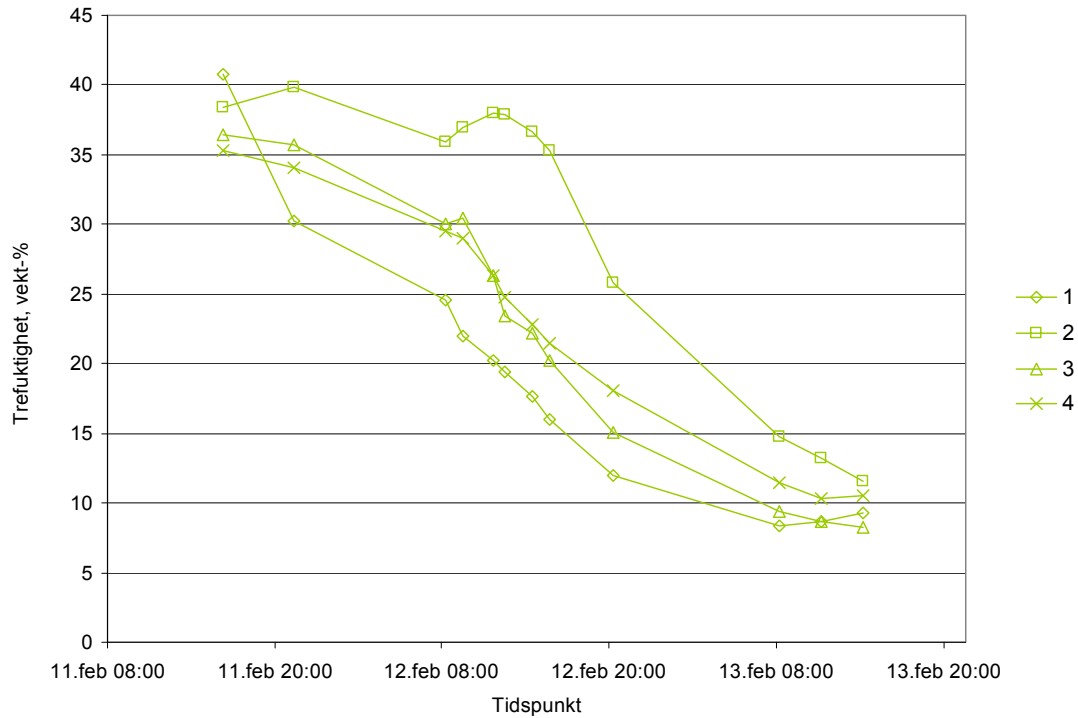
Figur 4.4
Målt trefuktighet for kløyd spon i fire forskjellige målepunkt. Målepunkt 1 starter øverst på feltet, se Figur 3.15. For målepunkt 2 lå sponlagene meget tett sammen, dette kan forklare høyere verdier for dette punktet.

Figur 4.4, Figur 4.5 og Figur 4.6 viser målt trefuktighet for hver av de tre kledningsvariantene, med mobile elektroder, etter at siste regntetthetsforsøk var avsluttet. Hvert diagram inneholder fire grafer for en kledningstype. Målepunkt nr. 1 er øverste målepunkt på feltene og nr. 4 er nederste målepunkt. Figur 4.3 viser hvilken relativ fuktighet (RF) og temperatur det var inne i RAWI-boksen under uttørkningsperioden.

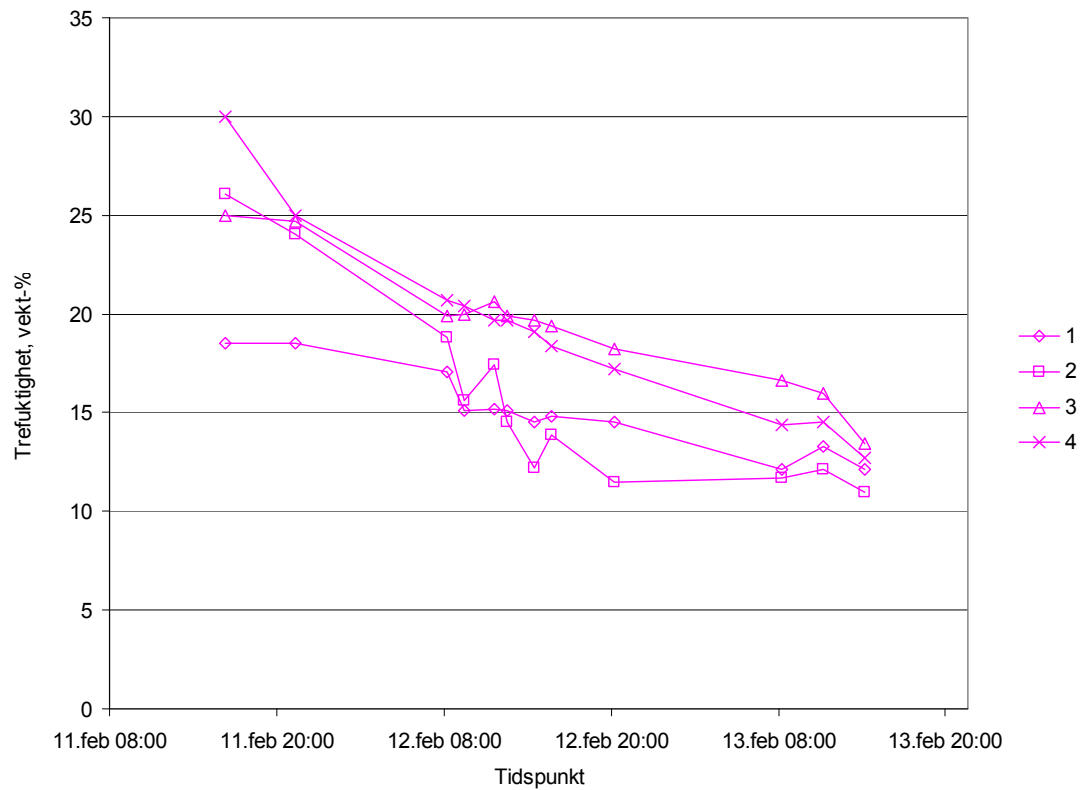
Figur 4.6
Målt trefuktighet for sagd spon i fire forskjellige målepunkt. Målepunkt 1 starter øverst på feltet, se Figur 3.17.

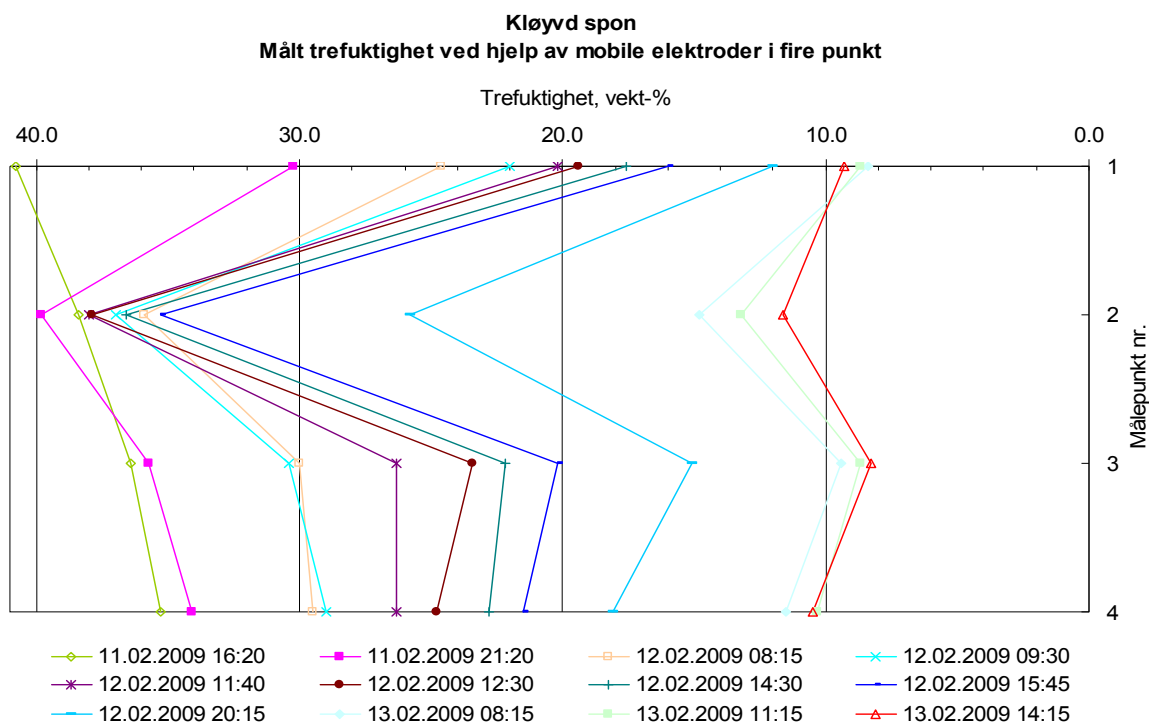
Figur 4.7
Målt trefuktighet i uttøringsperioden etter avsluttet slagregnsprøving for kløyvd spon. For målepunkt 2 lå sponlagene meget tett sammen, dette kan forklare høyere verdier for dette punktet.

Figur 4.7, Figur 4.8 og Figur 4.9 viser målt trefuktighet, med mobile elektroder, for hver av kledningsvariantene under uttørkningsperioden etter at regntetthetsprøving var avsluttet. Alle fire målepunktene og hele uttørkningsperioden er tatt med i samme diagram. Målepunkt nr. 1 er øverste målepunkt og nr. 4 er nederste målepunkt. Se for øvrig Figur 3.15, Figur 3.16 og Figur 3.17 for plassering av målepunkter.

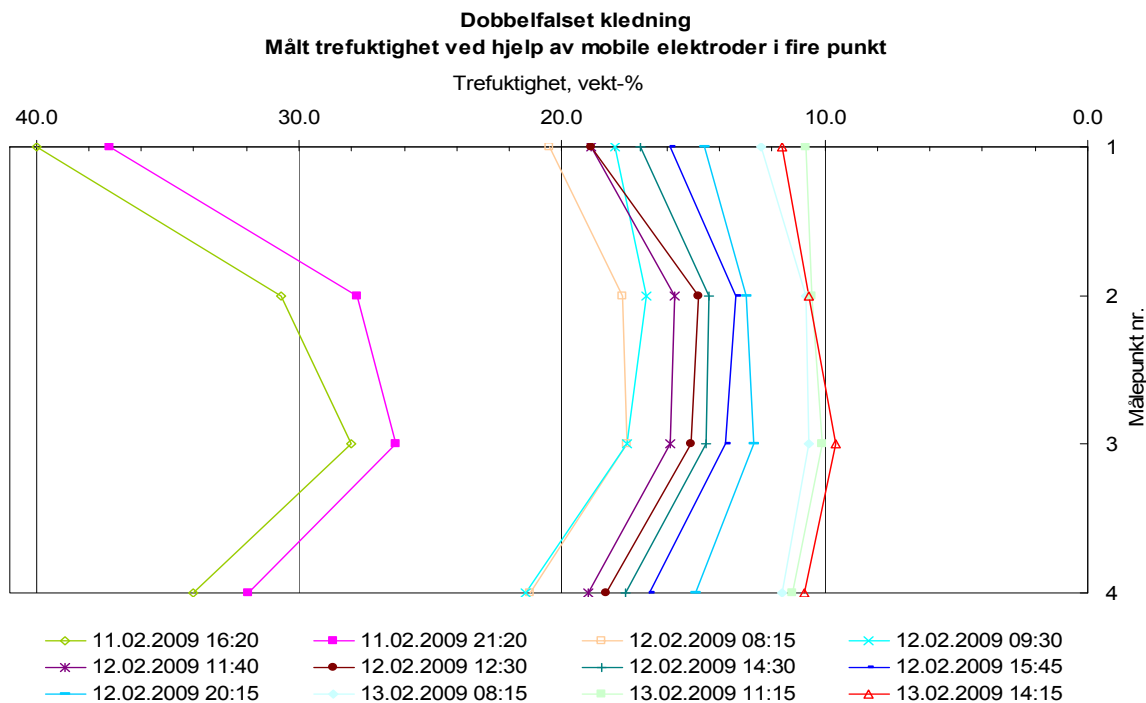
Figur 4.8
Målt trefuktighet i uttøringsperioden etter avsluttet slagregnsprøving for dobbelfalset kledning

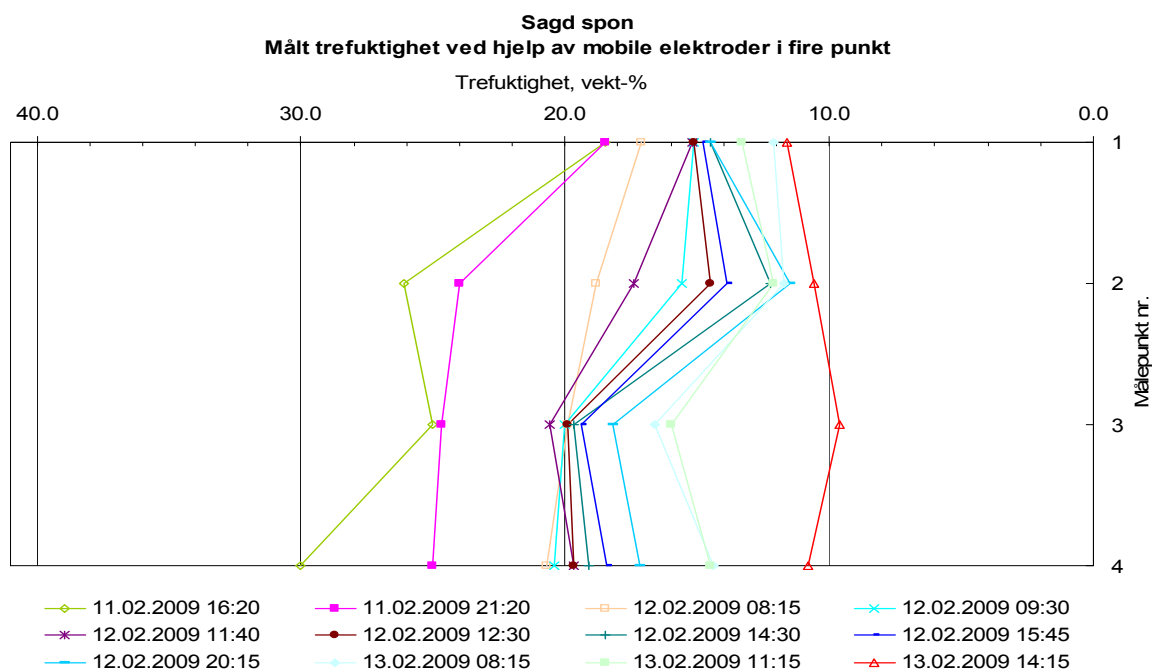
Figur 4.9
Målt trefuktighet i uttørkningsperioden etter avsluttet slagregnsprøving for sagd spon
