## ***Ledelinjer i gategrunn***

### ***Rapport 3***

### ***Testing av ledelinjer i Kristiansand***

Juni 2007

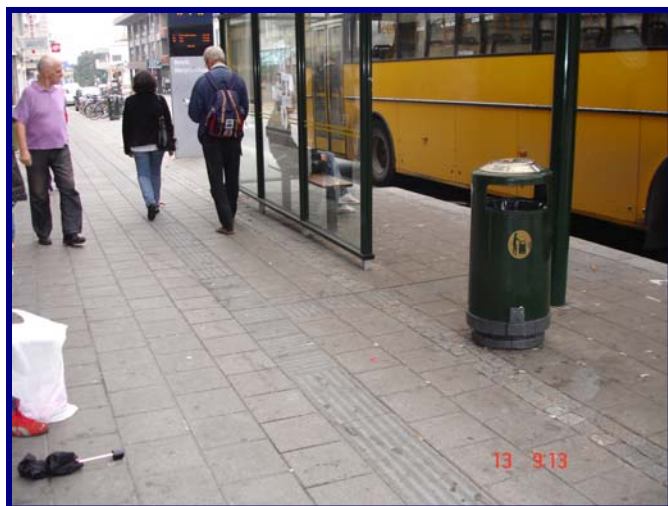
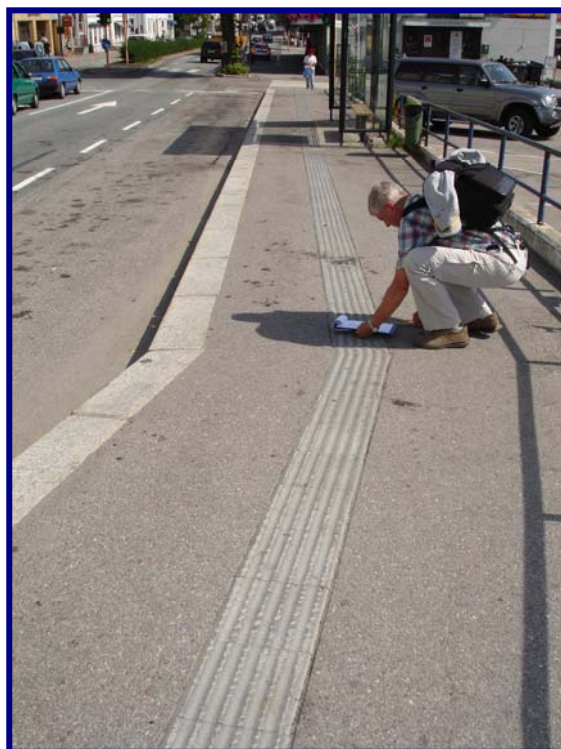
**Figur 3:** Bildet til venstre viser deler av teststrekning B langs Henrik Wergelands gate, og bildet til høyre viser deler av teststrekning A langs Vestre Strandgate.

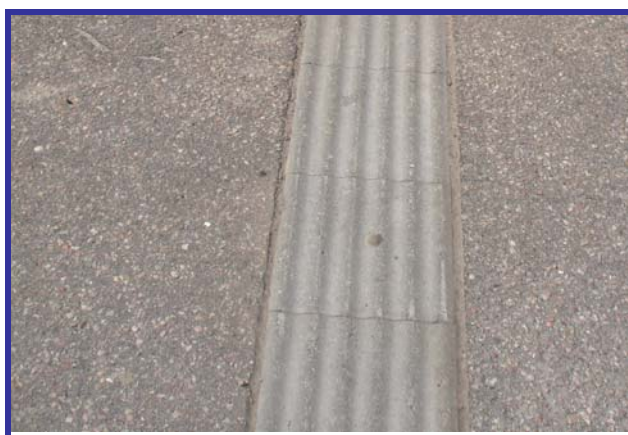
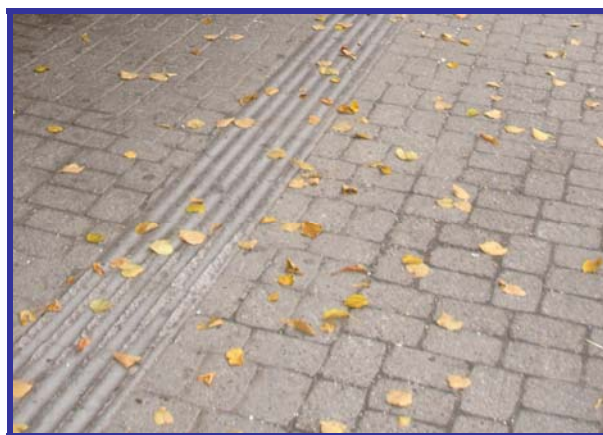
**Figur 14:** Asfalt og betongstein langs retningsindikatoren, strekning A

Det er ulike typer dekke på fortauet på strekningene der testen ble utført. På strekningen mellom jernbanestasjonen og busstasjonen (strekning A) er det to rette delstrekninger; på den ene delstrekningen (lengde 16 m) er det asfalt langs retningsindikatoren, og på den andre delstrekningen (lengde 23 m) er det rektangulære betongstein (ikke låsbar) langs retningsindikatoren; se Figur 14. Dekket er meget jevnt. På strekningen mellom jernbanestasjonen og gågata (strekning B) er det asfalt (lengde 56 m) langs retningsindikatoren nærmest jernbanestasjonen og betongheller (30 cm x 30 cm med skrå kant/skråfas<sup>15</sup>, lengde 54 m) langs retningsindikatoren; se Figur 15.

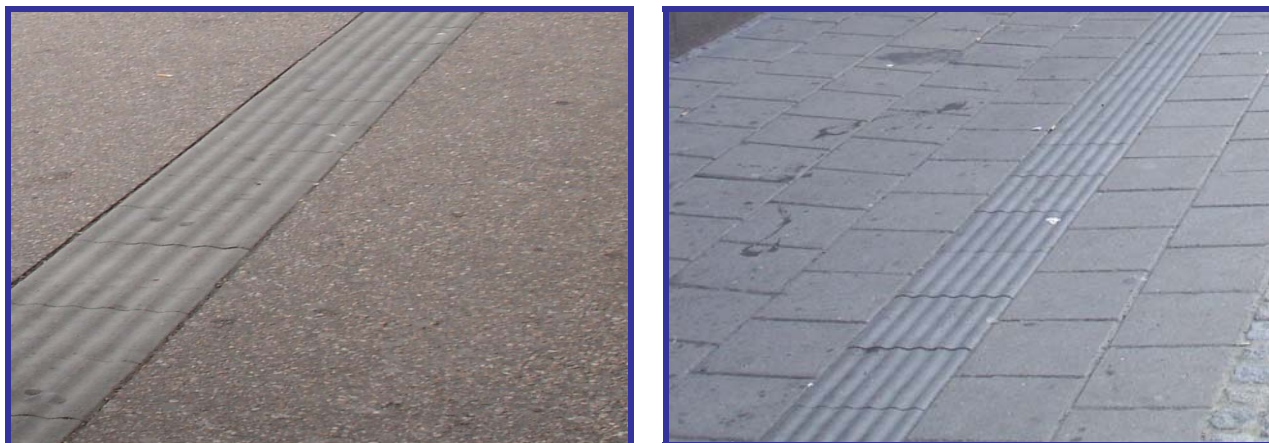
**Figur 15:** *Asfalt og betongheller langs retningsindikatoren, strekning B*

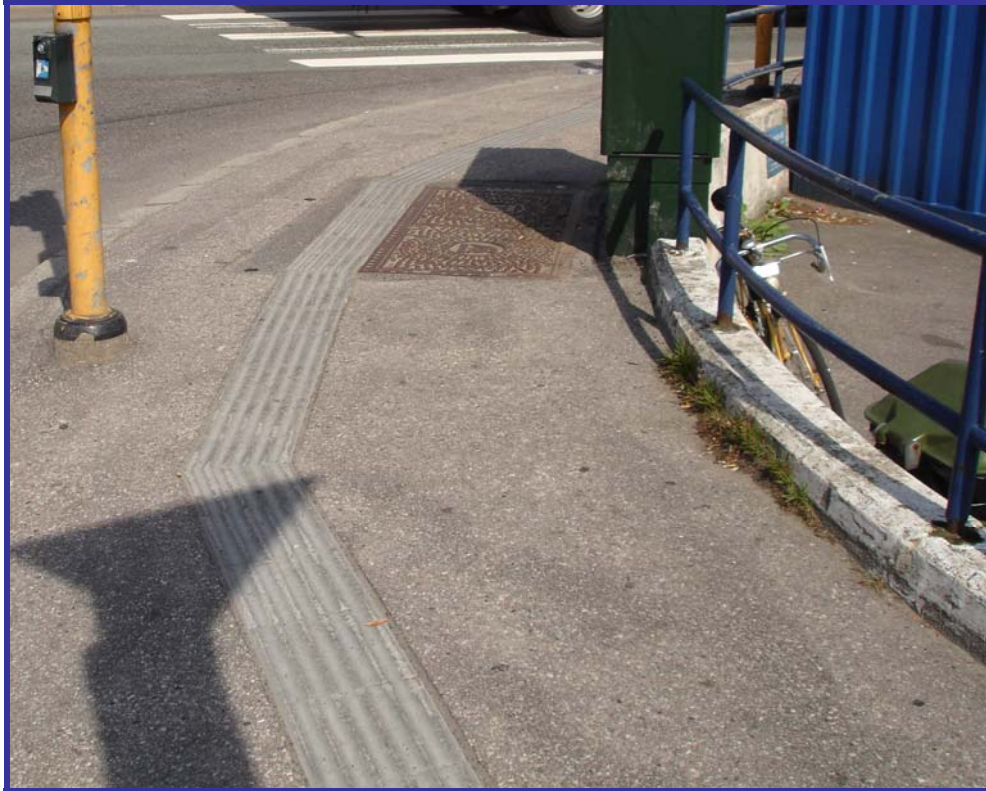
**Figur 19:** Eksempel på retningsendringer mellom  $6^\circ$  og  $22^\circ$

- På strekningen mellom jernbanestasjonen og busstasjonen er det 5 retningsendringer som har en vinkelendring fra 6° til 22°. Alle ligger på strekningen med asfalt på fortauet; se Figur 19. I 4 av disse retningsendringene er det ikke lagt oppmerksomhetsindikator, mens i en av retningsendringene ligger det oppmerksomhetsindikator fordi retningsendringen ligger i tilknytning til et varselfelt.
- Ved krysset mellom Vestre Strandgate og Henrik Wergelands gate er det to retningsendringer på ca 45° som ligger med en avstand på ca 3,5 m. Det er asfalt på fortauet; se Figur 20.
- På de to strekningene er det dessuten fem 90° vinkler i tilknytning til ”kryss” ut mot varselfelt foran gangfelt, ”kryss” ut mot busstopp og 90° retningsendring utenfor busstasjonen. I disse retningsendringene ligger det oppmerksomhetsfelt og resultatene er vist i kapittel 7 sammen med oppmerksomhetsindikator.

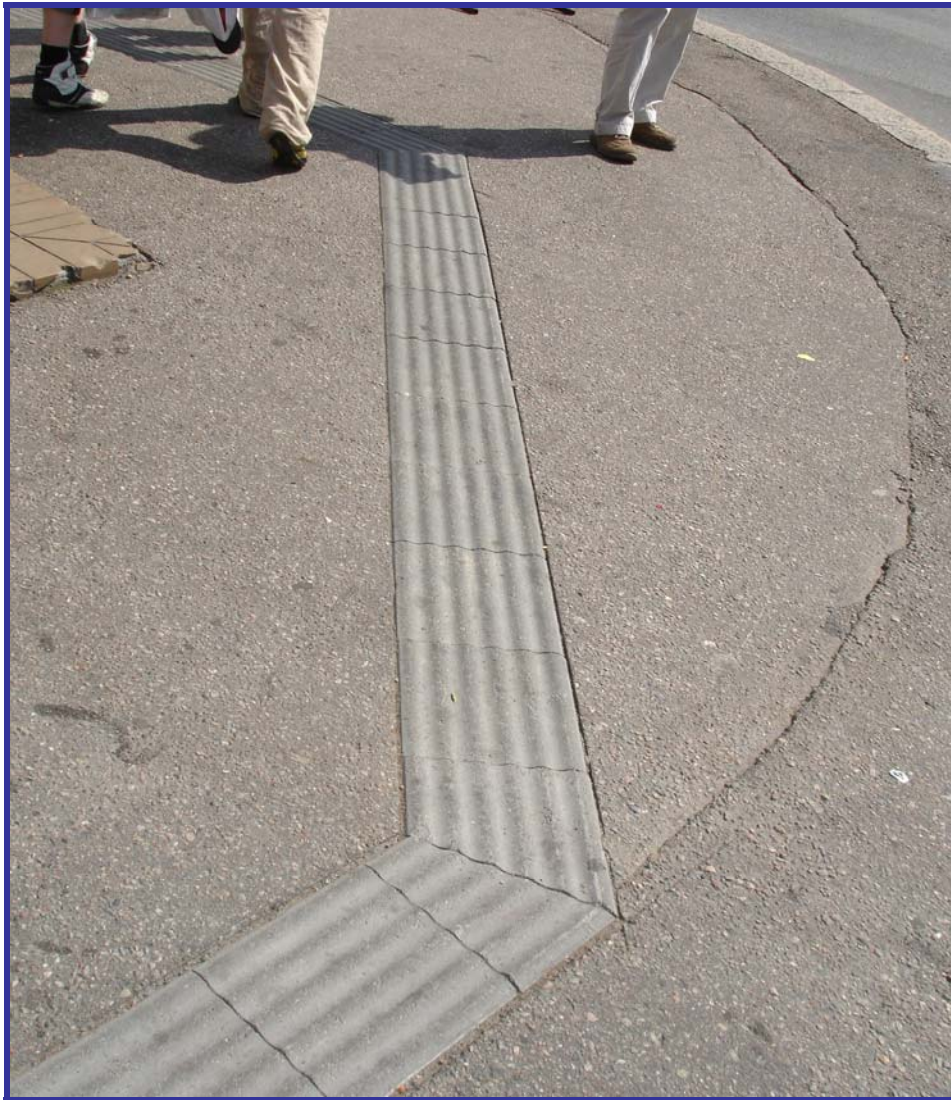
**Figur 20:** Retningsendringer på ca 45°

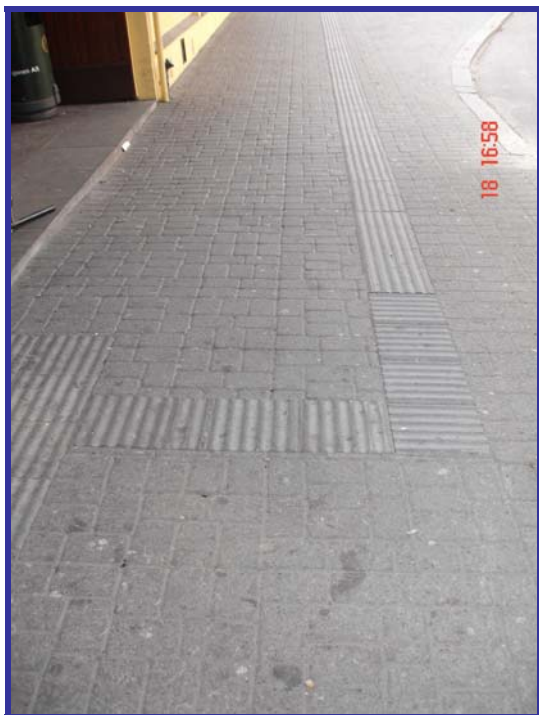
**Figur 22:** Oppmerksomhetsindikator ved retningsendring på 90°

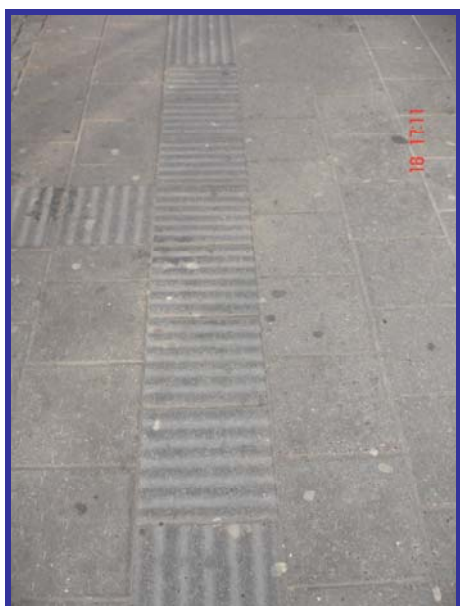
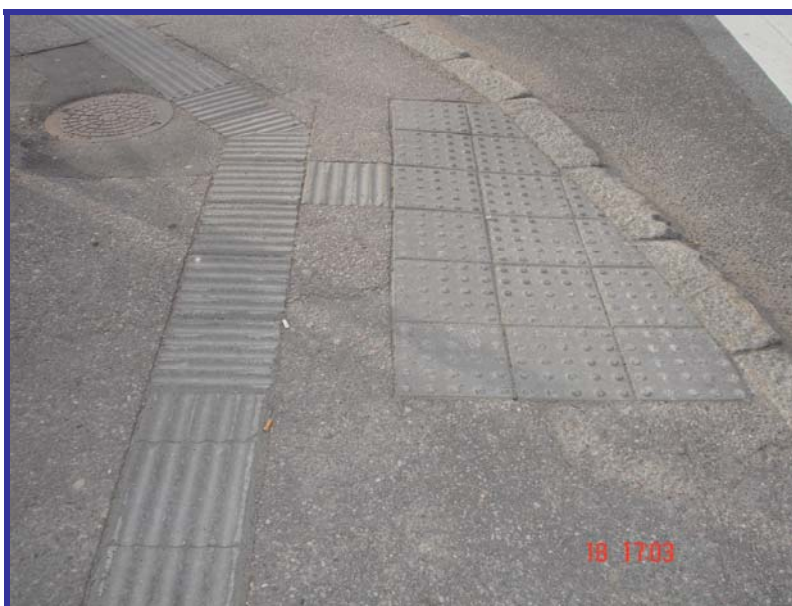
**Figur 23:** Oppmerksomhetsindikator i ”kryss” ved busstopp og ved fotgjengerkryss

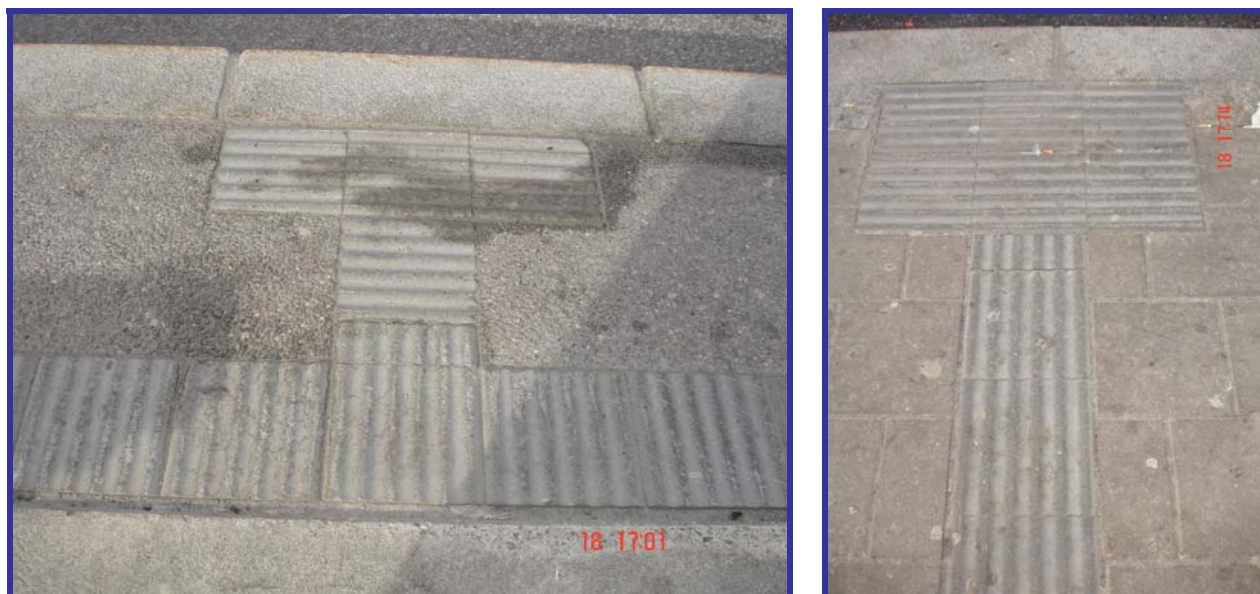
**Figur 24:** Oppmerksomhetsindikator på busstopp med dybde henholdsvis 30 cm og 60 cm

Deltakerne ble også spurt om hvor tydelig de kjente forskjellen mellom retningsindikatoren og oppmerksomhetsindikatoren ved busstoppet i Henrik Wergelands gate; se Figur 24 (høyre bilde). Resultatene er vist i Figur 29. 4-5 personer kjente denne forskjellen tydelig, mens en person syntes det var vanskelig å kjenne forskjellen. En person gikk ikke ut til påstigningspunktet, da det sto en barnevogn der.

Deltakerne ble også spurt om hvor tydelig de kjente forskjellen mellom retningsindikatoren og oppmerksomhetsindikatoren på busstoppet i Henrik Wergelands gate; se Figur 24 (høyre bilde). Resultatene er vist i Figur 30. 1-2 personer kjente denne forskjellen svært tydelig, mens en person syntes det var vanskelig å kjenne forskjellen. 1-2 personer svarte ikke på dette spørsmålet, da de ikke fant indikatoren(e).

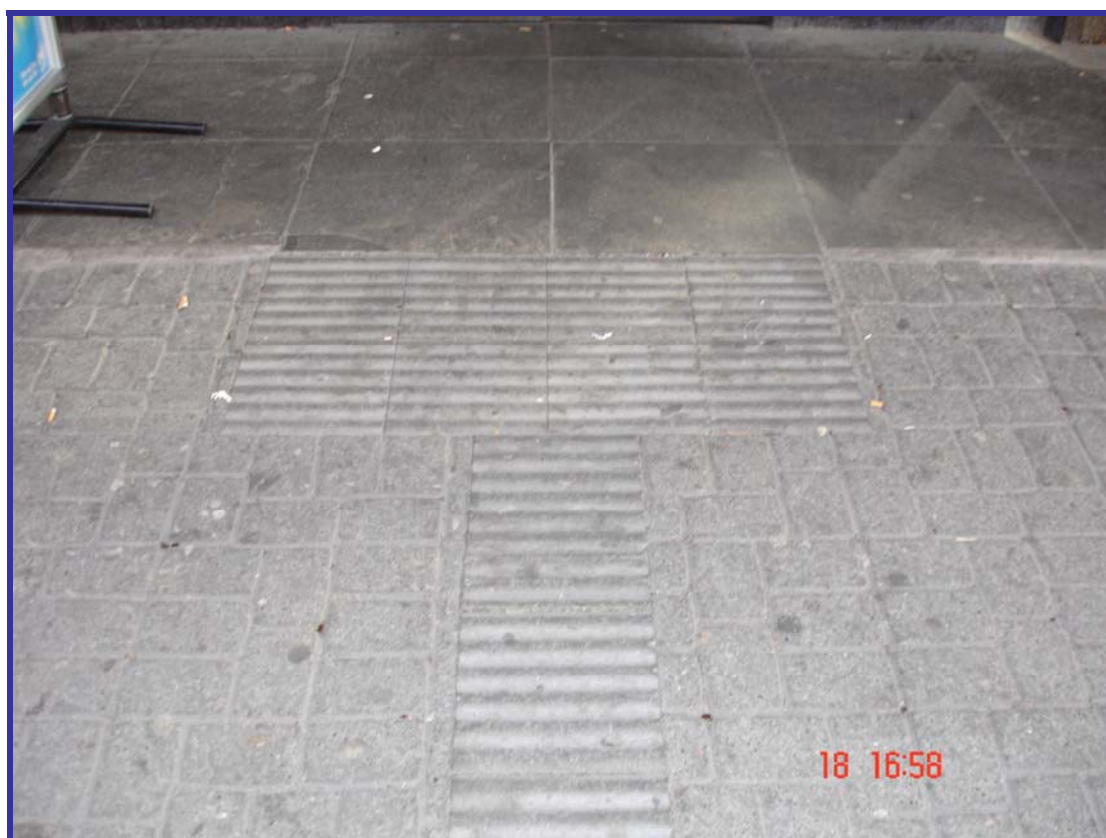
**Figur 25:** Oppmerksomhetsindikator foran inngangsdør på busstasjon

- *Foran dør.* Utenfor inngangsdøra til busstasjonen ligger det en oppmerksomhetsindikator med dybde 60 cm og bredde 120 cm; se Figur 25.
- *Avslutning av ledelinje.* Ved avslutning av ledelinja ved gågata ligger det en oppmerksomhetsindikator med dybde 90 cm og samme bredde som retningsindikatoren. Det ligger smågatestein av granitt rundt denne. Se Figur 26.

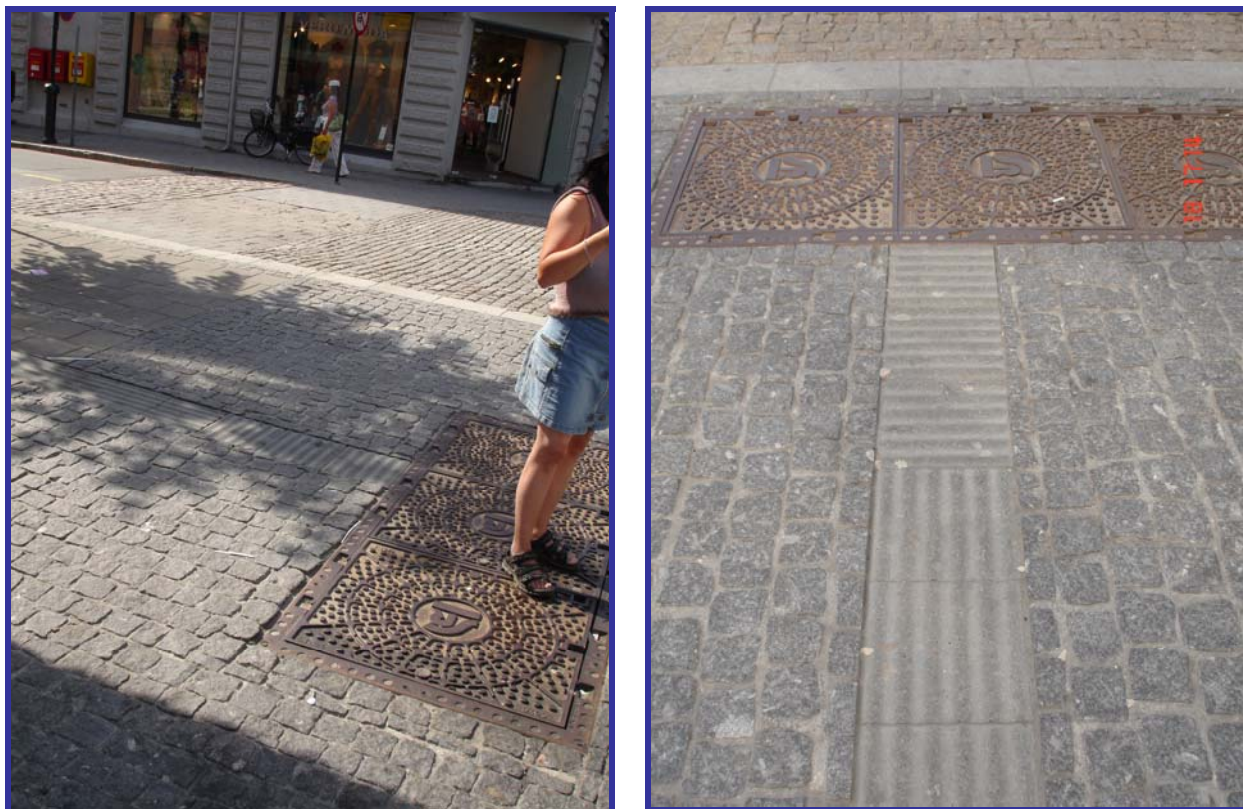
**Figur 26:** Oppmerksomhetsindikator ved avslutning av ledelinje ved gågata

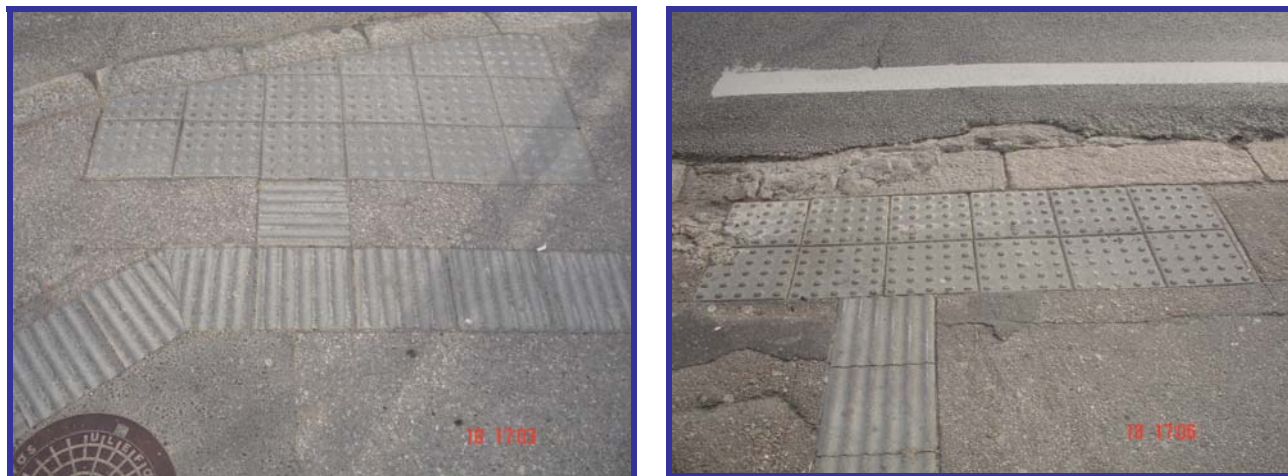
**Figur 34:** Varselindikatorer i krysset mellom Vestre Strandgate og Henrik Wergelands gate

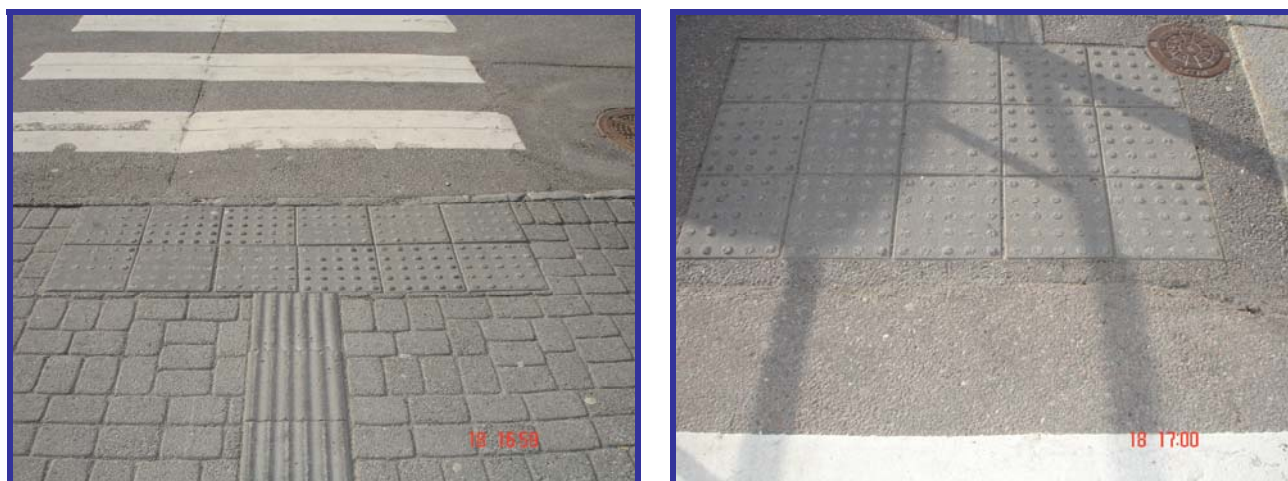
**Figur 35:** Varselindikatorer på begge sider av innkjøringa til busstasjonen

- Ved busstasjonen ligger det 1 varselindikator på hver side av innkjøringa til busstasjonen; se Figur 35. Den ene varselindikatoren har en bredde på 180 cm og en dybde på 60 cm, mens den andre har en bredde på 150 cm og en dybde på 90 cm. På begge disse varselindikatorene var det slitt bort noen kupler under vinterdriften den første vintersesongen (2005-2006), men ikke så mye som på de to bildene da disse bildene er tatt i april 2007.

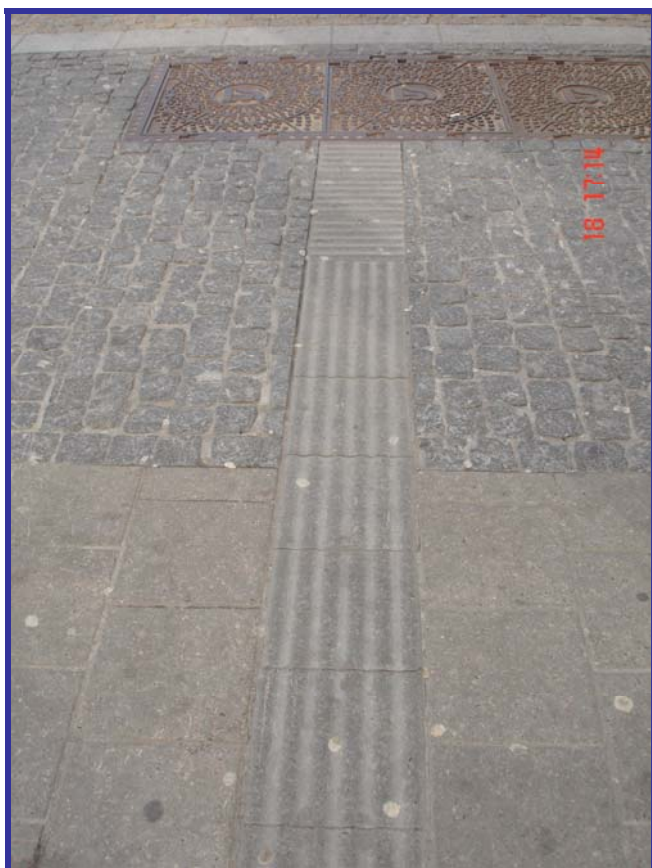
**Figur 37:** Avslutning av ledelinje og overgang til naturlig ledelinje ved gågata

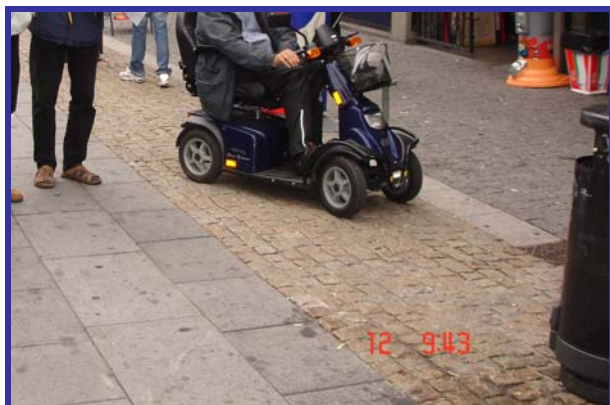
**Figur 38:** Utsnitt fra gågata Markens gate

I gågata er det smågatestein fra husfasaden og ut mot en møbleringssone. Selve møbleringssonen har smågatestein, mens selve gågata består av betongheller. Dette danner linjer som de synshemmede kan benytte. Se bildet i Figur 38.
