# **VA-DAGENE FOR MIDT-NORGE 2015**

**Historiske hendelser innen svikt i  
vannforsyningen i Stjørdal**

**Lynnedslag – kritiske lokale «brudd» –  
menneskelig svikt**

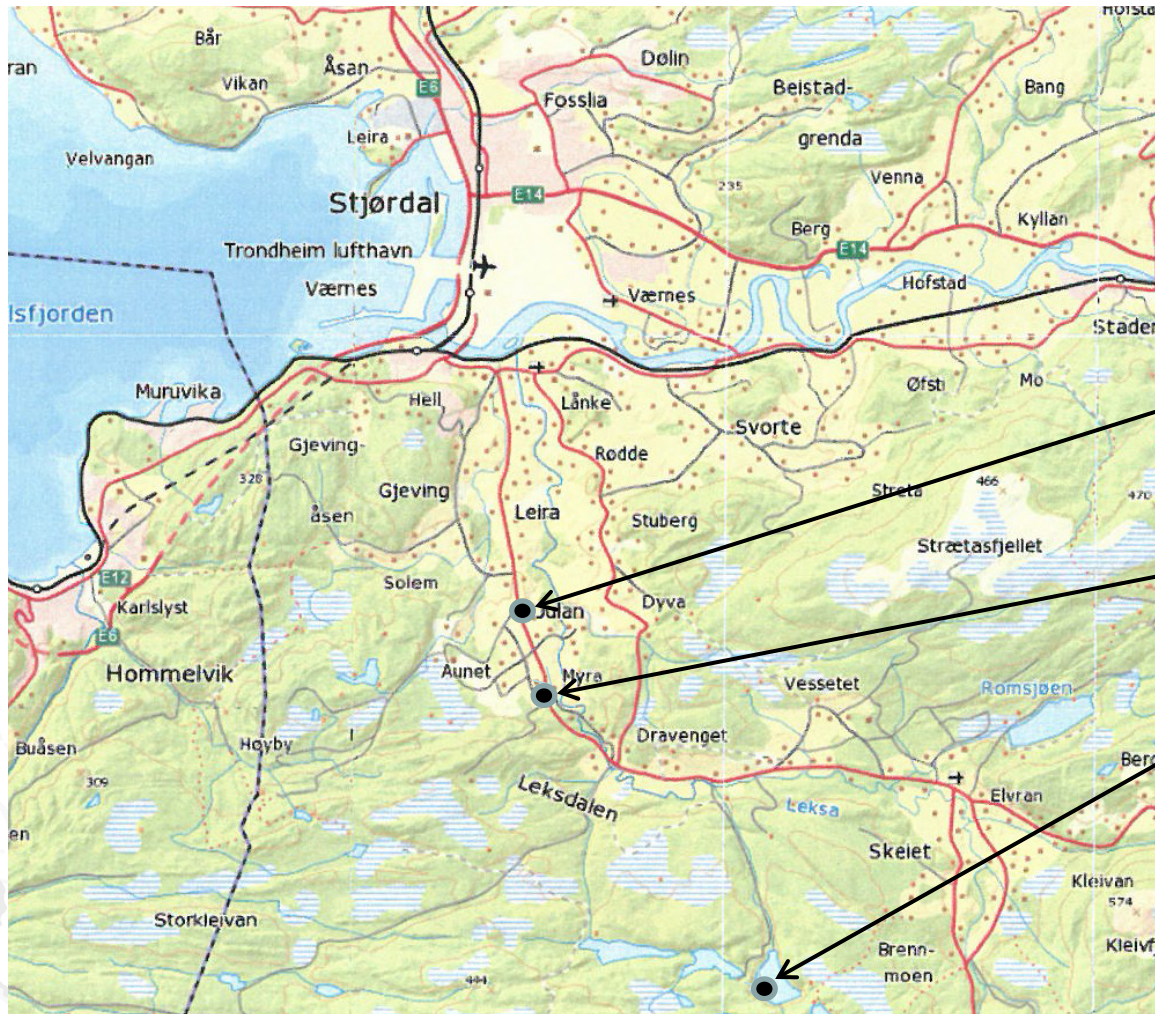
## LYNNEDSLAG

**Lørdag 8. mars 2014, kl. 05:30 slo lynet ned i vannmåler ca. 1 km øst for Hjelset VBA. Nedslaget fulgte signalkabel ned til VBA -**

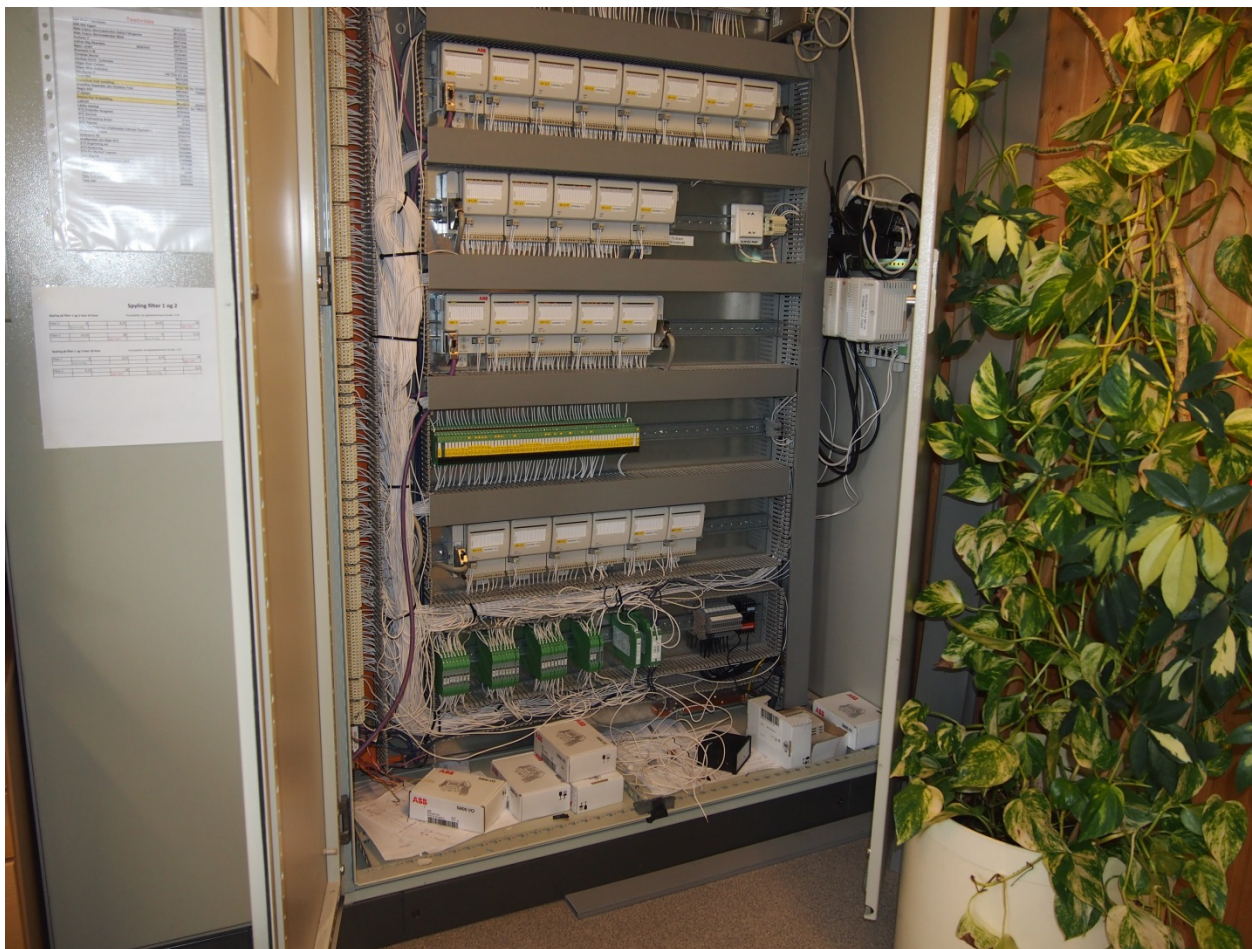
## PLS - Styringsskap

- **Anlegget satt ut av produksjon fra 8. - 12-mars 2014**
- **Galvaniske skiller i PLS-skapet**
- **Trykktransmittere**
- **Styring dispersjonstank**
- **Kretskort**
- **Flowmåler**
- **Vannmålere på nettet**
- **Modem**
- **Styrings-PC**
- **Reguleringsventil CO<sub>2</sub> anlegg**
- **Spenningsvern**
- **Store skader på det elektriske anlegget**
