# **BRAVENT**

## **Storskala branntester (del 2)**

**Effekt av ventilasjonsstrategi på  
røykspredning og trykkontroll i en mock-up  
skolebygning**

RISE RAPPORT 2024:38

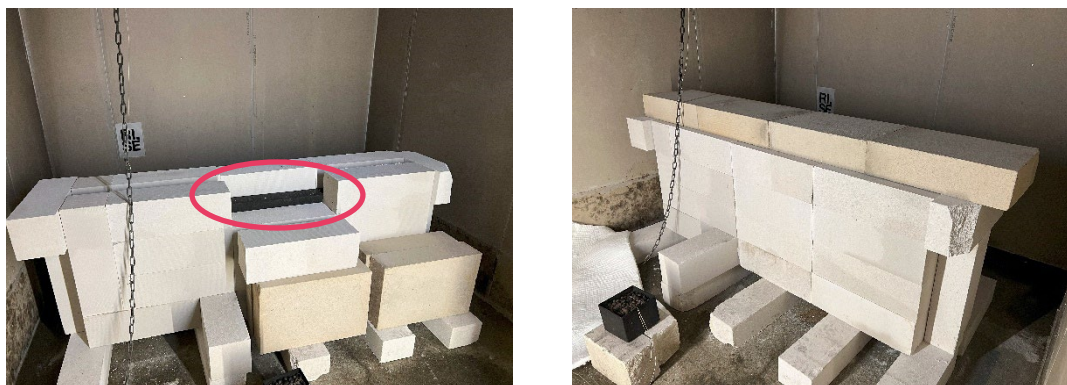
Figur 2-5: Madrassoppsett for test 8. I (a) er en blokk løftet bort for å vise madrassens posisjon, i (b) er lokket av blokker også på plass.

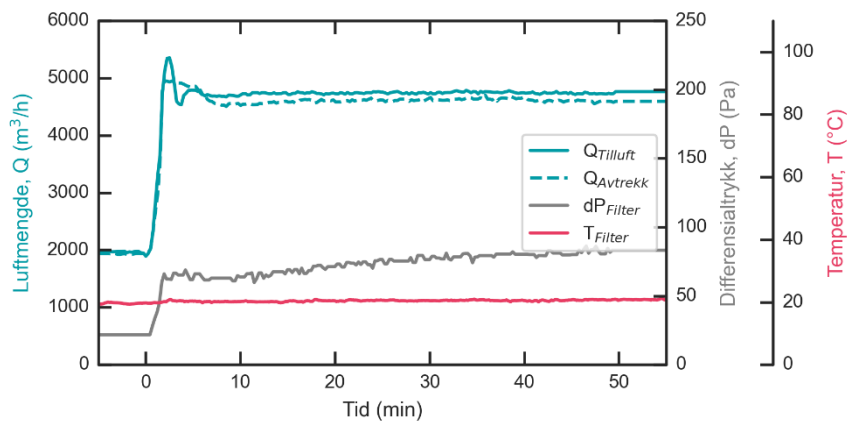
Figur 4-13: Luftmengder,  $Q$ , til og fra aggregatet, trykktap,  $dP$ , over avtrekksfilteret i avtrekket og temperatur,  $T$ , i avtrekket oppstrøms av aggregatet for test 5.

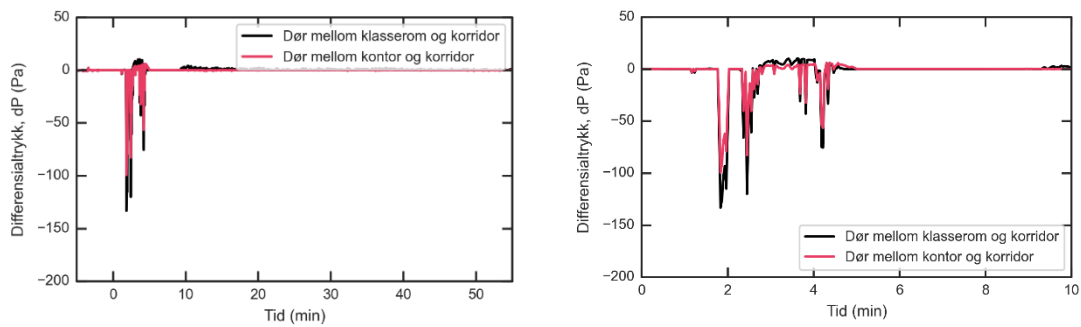
Som for i test 2 var batteribrannen i test 5 begrenset til noen få minutter. Videre hadde også denne brannen flere karakteristiske trykktopper, se Figur 4-16, som kan forklares ved propagering av brannen til nye battericeller. Trykkoppbyggingen i korridoren påvirket trykkforskjellen over begge de innvendige dørene, da begge dørene ledet inn til brannrommet (se Figur 4-17). På det meste var trykkdifferansen ca. 130 Pa, men varigheten av trykket over 100 Pa, som kan anses som kritisk [10], var kort.

**Figur 4-16:** Trykkdifferanse over de innvendige dørene for test 5. Tykkdifferansen over dør mellom klasserom og korridor ( $P_{\text{klasserom}} - P_{\text{korridor}}$ ) er vist med svart og trykkdifferansen over dør mellom kontor og korridor ( $P_{\text{kontor}} - P_{\text{korridor}}$ ) er vist med rødt. Venstre figuren viser hele testforløpet. Høyre figuren viser perioden med høyest trykkøkningene.

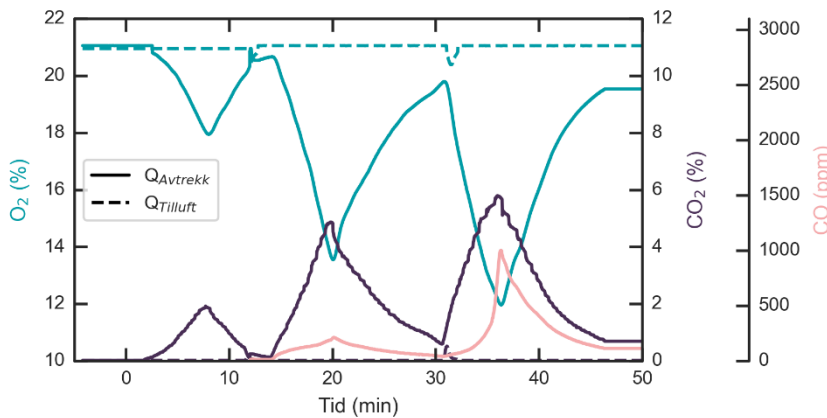
**Figur 4-18:** Konsentrasjon av  $O_2$  (turkis),  $CO_2$  (svart) og  $CO$  (rød) målt i tilluft (stiplet linje) og avtrekk (heltrukken linje) for test 7. OBS! gass-sensorene i tilluft og avtrekk ble byttet etter den første brannen fordi  $CO$  sensoren i avtrekket var ødelagt. Derfor vises avtrekksmålingene som måling tilluft og omvendt i første brannen.

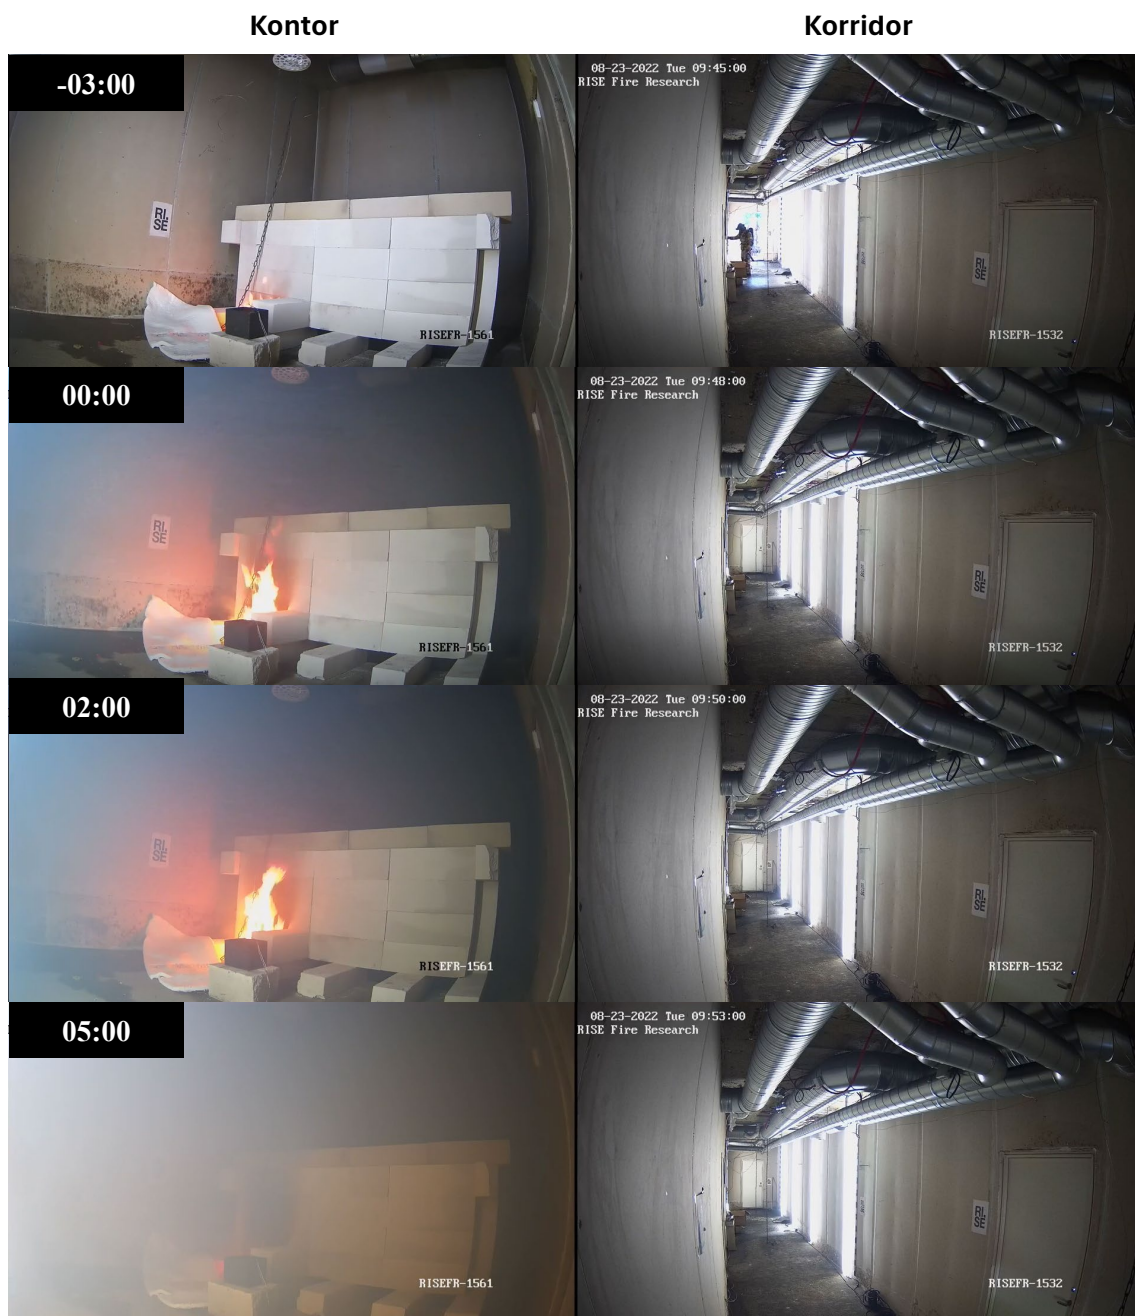
**Figur 4-30:** Bilde fra kontoret (venstre) og korridoren (høyre) ved brannstarten (-03:00), brannen ved deteksjon (00:00) og overgangen fra en klar synlig flammebrann til en mer avtakende brann i et helt røykfullt kontor (02:00 og 05:00).

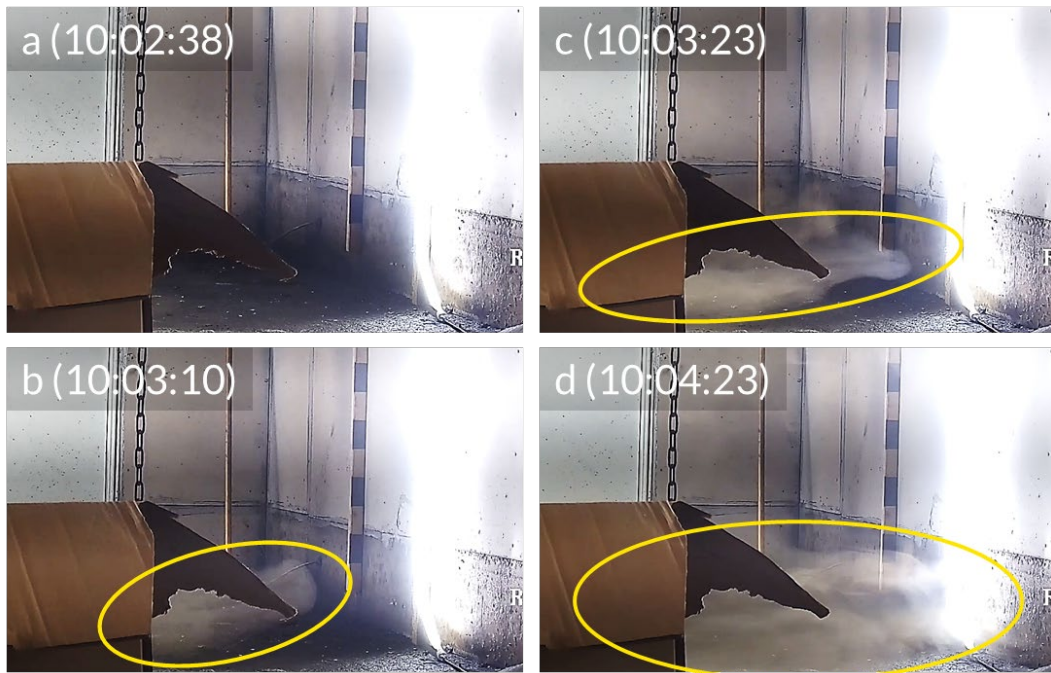
Figur 4-31 viser en serie av stillbilder tatt fra overvåkningskameraene i brannrommet og korridoren. Her vises brannstarten (-03:00), brannen ved deteksjon (00:00) og overgangen fra en klar synlig flammebrann til en mer avtakende brann i et helt røykfullt kontor (02:00 og 05:00). Ut fra disse bildene ser man at CO<sub>2</sub> økningen i korridoren (Figur 4-29) samsvarer med tidspunktet da hele brannrommet, helt ned til dørstokken, var røykfyllt. Selv om røyken sprer seg til korridoren, er sikten der fortsatt tilstrekkelig for å se hele lengden av korridoren, altså 15 meter. I en senere bildesekvens, som vist i Figur 4-32, fra et kamera som var plassert nærmere kontordøren, rettet mot utdøren ser man tydelig at røyken presses ut fra kontoret og spres langs gulvet på tvers av korridoren.

**Figur 4-31:** Bildeserie (a til d) fra test 8 som viser røykspredning langs korridoren. Døren som vises i bildene er utedøren. Kontoret befinner seg til venstre av bildet. Bildene er delvis oppstruert av en pappeske som sto utenfor kontoret. Område med mest røykspredningen er markert med et gult sirkel. Tid oppgitt som hh:mm:ss.

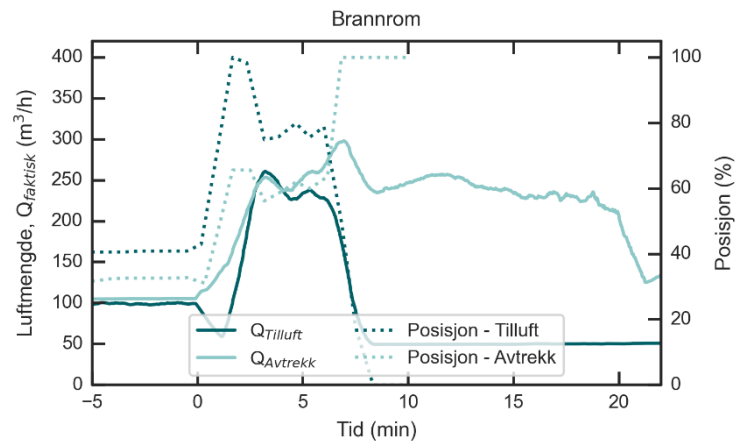
Figur 4-44 viser luftmengdene til brannrommet før og etter at tilluftspjeldet stengte og avtrekkspjeldet åpnet på grunn av feil. Etter at spjeldene feilet, kortsluttet 24V strømforsyningen. Figuren viser derfor ingen spjeldposisjon etter kortslutningen. Siden tilluftskanalen fortsatt var trykksatt var det ingen røykspredning via tilluftskanalen. En nøyaktig vurdering av situasjonen, utenom at funksjonen av ventilasjonsanlegget ikke lenger er ivaretatt, er utfordrende, siden målingene fra spjeldene etter kortslutningen mangler (se Figur 4-45 og Figur 4-46).

**Figur 4-43:** Faktiske luftmengder,  $Q$ , og spjeldposisjoner i brannrommets tilluft og avtrekk for test 10. OBS! Etter at strømforsyningen ble kortslettet mistet SD-systemet kommunikasjonen med spjeldene.

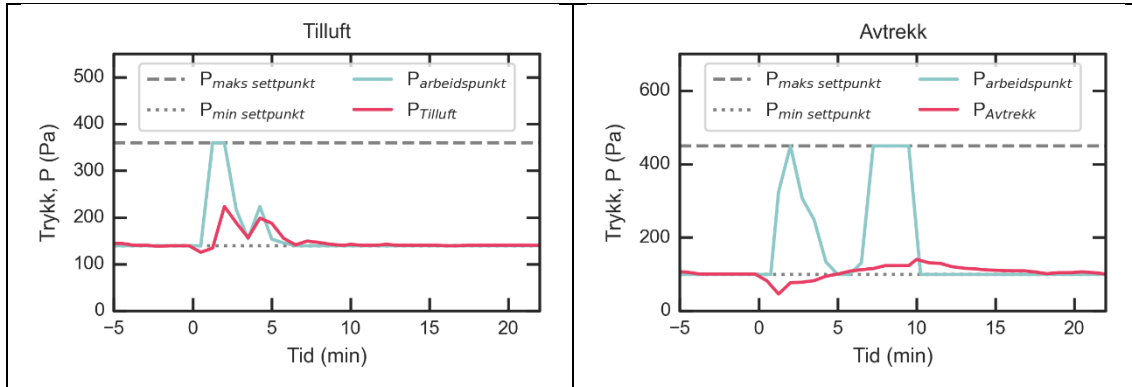
Figur 4-48 viser hvordan aggregatet påvirkes av de forskjellige feilmekanismene. Da målingene i avtrekks-spjeldet feilet på grunn av brudd på slanger, trodde systemet at det ikke lenger ble trukket luft fra brannrommet og responderte ved å øke arbeidspunktet til maks settpunkt. Arbeidspunktet fortsatte på maks fram til kommunikasjonen med spjeldene forsvant fullstendig etter rundt 10 minutter.

**Figur 4-47:** Arbeidspunkt (turkis) og faktisk trykk (rødt) i aggregatet på tilluftssiden (venstre) og avtrekksiden (høyre) for test 10. Maksimums og minimumssettpunktene er vist med henholdsvis stiplet og prikket linje.

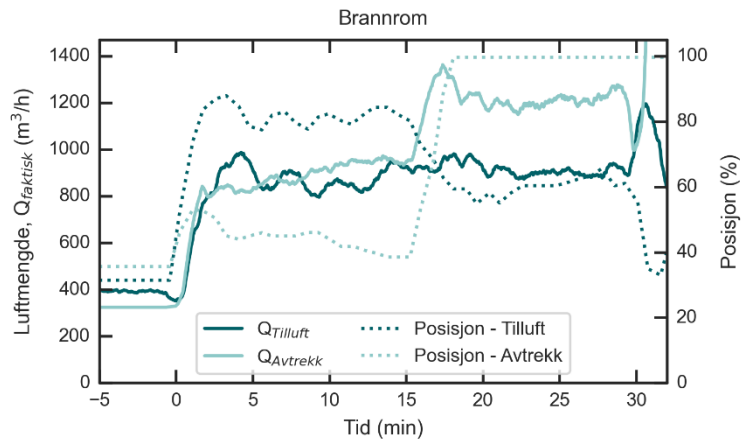
Figur 4-67 viser tillufts- og avtrekksluftmengden i brannrommet, altså klasserommet, for test 12. Gjennom hele testforløpet leverte ventilasjonsanlegget en luftmengde nært den maksimalt prosjekterte verdien til klasserommet. Røykspredningen skjedde altså ikke via tilluftskanalen. Imidlertid klarte ikke ventilasjonsanlegget å opprettholde balanserte luftmengder

til klasserommet etter at avtrekksspjeldet feilet rundt ca. 15 minutter etter brannalarmen ble utløst.

**Figur 4-66:** Faktiske luftmengder,  $Q$ , og spjeldposisjoner i brannrommets tilluft og avtrekk for test 12.

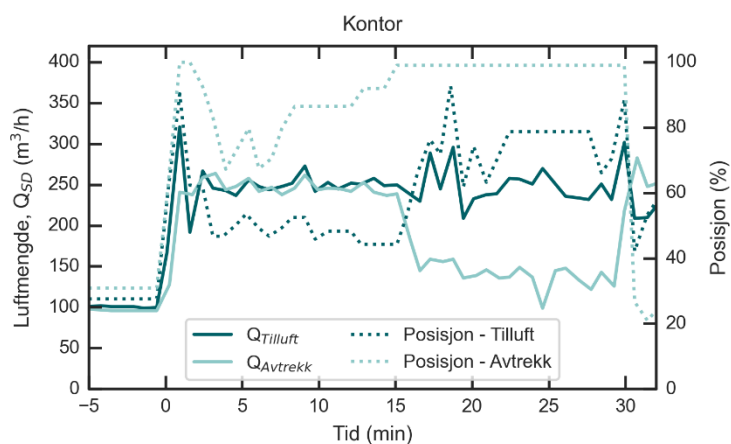
Feilen av avtrekksspjeldet i brannrommet påvirket også resten av bygget. På grunn av feilen klarte ventilasjonsanlegget tilsynelatende ikke å opprettholde høy nok avtrekksluftmengde i kontoret selv om avtrekksspjeldet i kontoret ble åpnet til 100% (se Figur 4-68). Dette var ikke tilfelle i korridoren, hvor anlegget klarte å kompensere ved å åpne spjeldene litt mere (se Figur 4-69).

**Figur 4-67:** Luftmengder målt med SD anleggets sensorer og spjeldposisjoner i kontorets tilluft og avtrekk for test 12. For denne testen var brannen plassert i klasserommet.

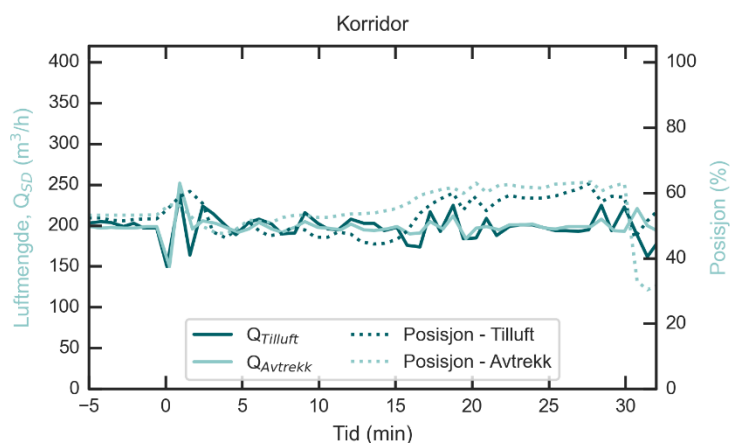
**Figur 4-68:** Luftmengder målt med SD anleggets sensorer og spjeldposisjoner i korridorens tilluft og avtrekk for test 12. For denne testen var brannen plassert i klasserommet.

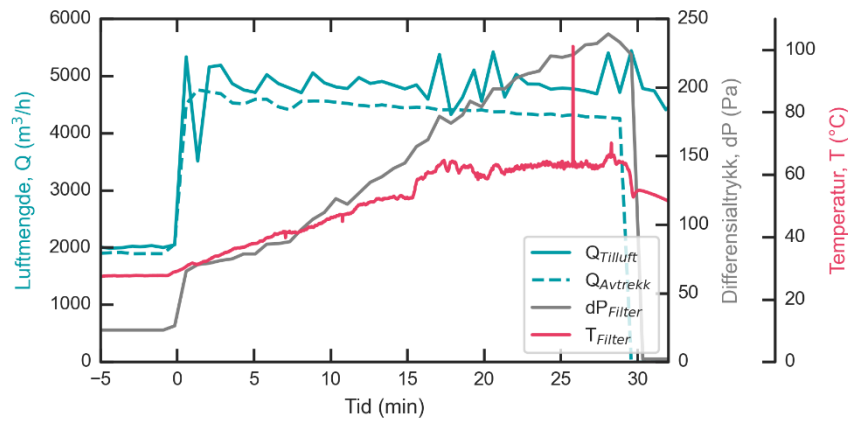
I tillegg til spjeldfeilen, ble avtrekket også påvirket av et økende trykktap over avtrekksfilteret. Rett før testen ble avsluttet (og bypass aktivert), økte trykket betydelig og endte på 239 (se Luftmengder,  $Q$ , til og fra aggregatet, trykktap,  $dP$ , over avtrekksfilteret i avtrekket og temperatur,  $T$ , i avtrekket oppstrøms av aggregatet for test 12.). Dette førte til at aggregatet ikke klarte å trekke den ønskede luftmengden  $V_{max}$  av 4 550 m<sup>3</sup>/h. Figur 4-71 viser luftmengdene til og fra aggregatet i forholdet til  $V_{max}$  i tillegg til pådraget av viftemotorene. Datapunktene er lest av fra SD-anleggets grafiske brukergrensesnitt. Fra anlegget økte luftmengden fra  $V_{min}$  til  $V_{max}$ , tok det ca. fem minutter før anlegget var balansert. Fra åtte minutter etter brannalarmen ble aktivert hadde avtrekksvifte 100 % pådrag og hadde dermed ingen ytterlig kapasitet for å kompensere for tettingen av avtrekksfilteret. Avtrekksluftmengden begynte å synke etter 10 minutter og sank i løpet av testen til under 95 % og 94 % av  $V_{max}$ , basert på henholdsvis trykkmålingene i aggregatet og luftmengdemålingene i alle avtrekksspjeldene.

Figur 4-69: Luftmengder,  $Q$ , til og fra aggregatet, trykktap,  $dP$ , over avtrekksfilteret i avtrekket og temperatur,  $T$ , i avtrekket oppstrøms av aggregatet for test 12.

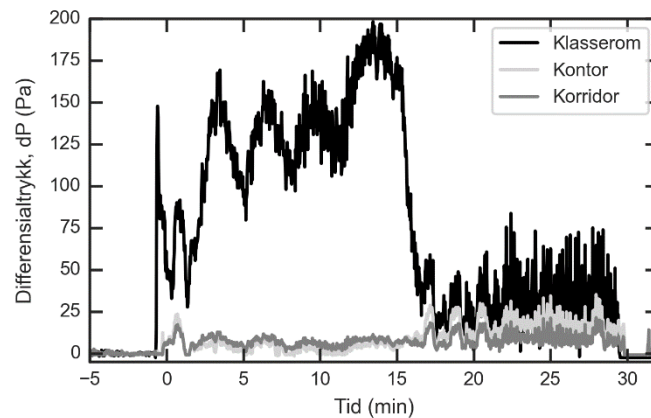
Figur 4-74 viser trykkforholdene i klasserommet, kontoret og korridoren. Trykkprofilene viser to distinkte perioder. Den første perioden fra brannstart fram til spjeldfeilen i brannrommet var karakterisert av høyt trykk i brannrommet, som oppnådde 200 Pa og veldig moderate fluktuasjoner i de andre to rommene. Etter at avtrekkspjeldet fra brannrommet ble åpnet på grunn av feilen i trykkmålingen sank trykket i brannrommet til under 75 Pa. I denne fasen økte trykket i kontoret og korridoren. I kontoret var trykket stort sett under 30 Pa og i korridoren var trykket under 20 Pa. Trykkforskjellen mellom disse to rommene var mellom 5 Pa og 10 Pa etter at spjeldet i brannrommet feilet (se Figur 4-75).

Figur 4-73: Trykkdifferansen mellom hvert av rommene og omgivelsestrykk utenfor bygget for test 12.

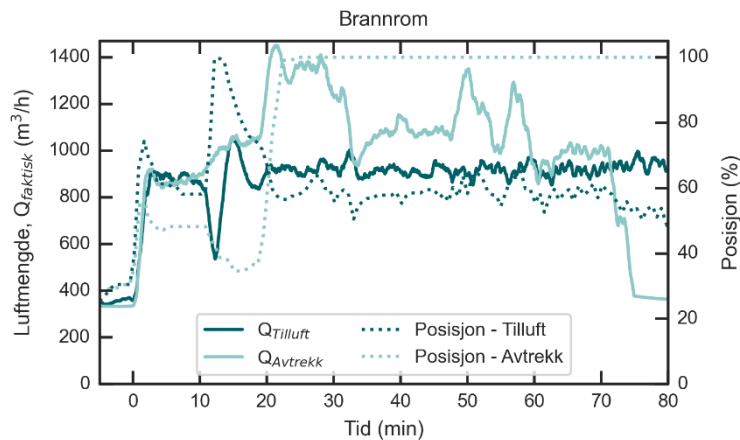
Ventilasjonsanlegget opprettholdt en tilluftsmengde nær  $V_{\max}$  under hele testperioden (se Figur 4-93). Røykspredningen skjedde altså ikke via tilluftskanalen. Imidlertid, mistet anlegget

kontrollen over avtrekksspjeldet fra brannrommet allerede innen 20 minutter etter brannstart. Avtrekks- og tilluftsmengde til brannrommet var derfor ikke i balanse etter dette.

**Figur 4-92:** Faktiske luftmengder,  $Q$ , og spjeldposisjoner i brannrommets tilluft og avtrekk for test 14.

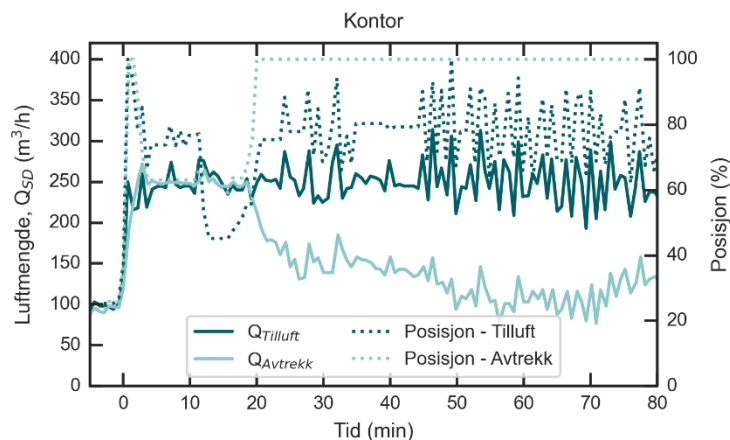
Spjeldfeilen i brannrommet hadde også en stor påvirkning på kontoret, hvor anlegget feilet i å opprettholde avtrekksluftmengden, selv etter at kontorets avtrekksspjeld åpnet helt (se Figur 4-94).

**Figur 4-93:** Luftmengder målt med SD anleggets sensorer og spjeldposisjoner i kontorets tilluft og avtrekk for test 14. For denne testen var brannen plassert i klasserommet.
