Uavhengig gransking av jordskred ved Stavsjøfjelltunnelen øst, 4. mai 2022 E6 Ranheim - Værnes

Rapportnummer: 2023:00142

Oppdragsgiver: Nye Veier

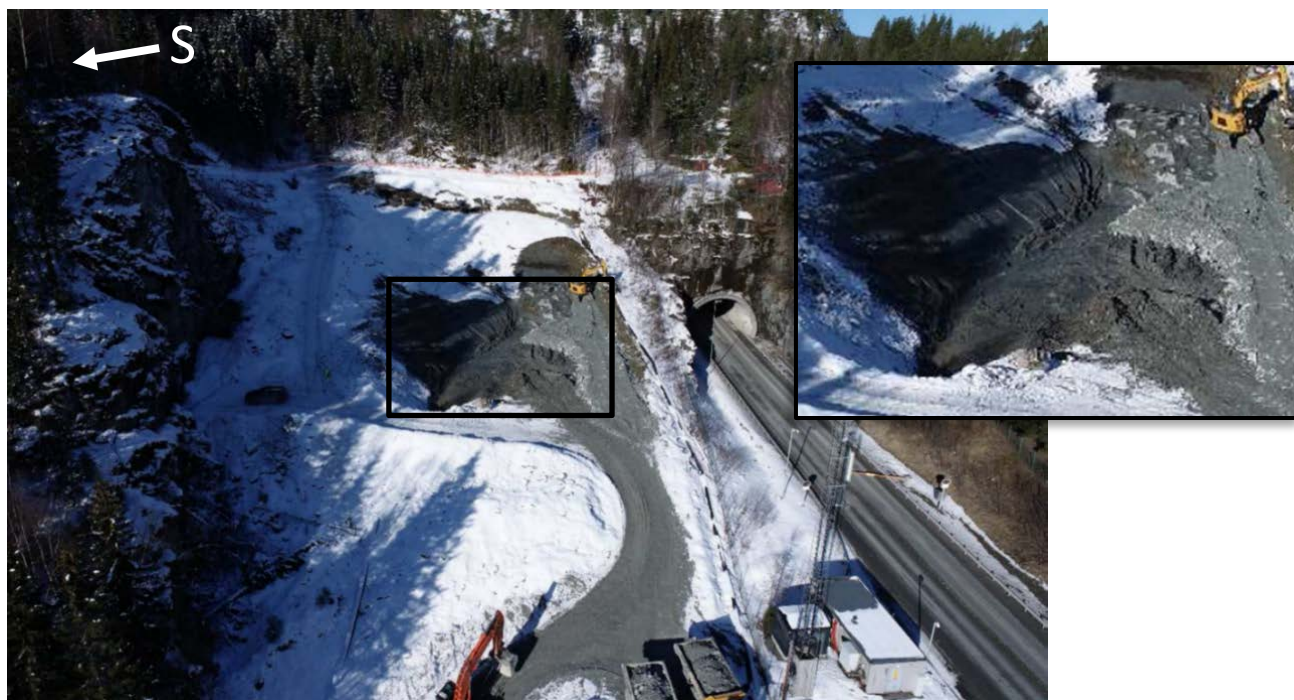
Figur 2-1. Dronebilde av anleggsområdet tatt 7. april 2022, med gravearbeid sentralt i området og drenergrøft i overkant av skråningen (modifisert etter [7]). Drenergrøften ble etablert for å lede vann nordover og inn i rør langs E6. Anleggsveien svinger seg inn mot fjellskrenten og følger denne.

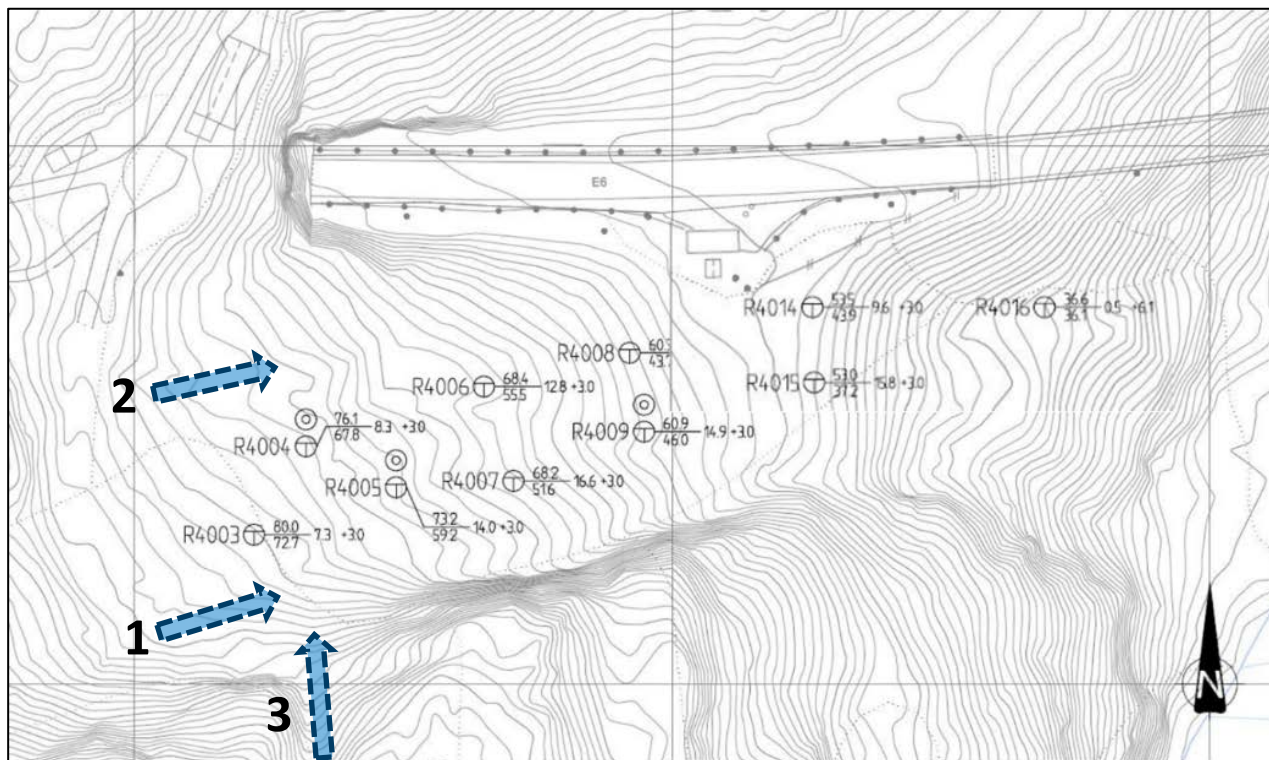
Figur 4-7. Kart med plassering av grunnundersøkelser utført av Rambøll i 2020-2021 (R4003-R4009 boret i 2020 [29], og R4014-R4016 boret i 2021 [30]). Blå piler med nummerering angir retning for tre svakhetssoner.

I området ovenfor, og gjennom påhuggsområdet, er det registrert tre tydelige svakhetssoner (nummerert 1-3 i Figur 4-7, og i Figur 4-8), både ved befaringer utført av Multiconsult i forbindelse med reguleringsplanarbeid og av granskingsgruppen i forbindelse med befaring av skredområdet juni 2022. Disse svakhetssonene representerer mulige tilførselskanaler for vann til anleggsområdet.

Sone 1 er lokalisert langs foten av bergskrenten parallelt med prosjektert bergskjæring, sone 2 ligger rett ovenfor anleggsområdet og sone 3 er en steil svakhetssone med orientering normalt på prosjektert veilinje [13], øst for prosjektert påhugg.

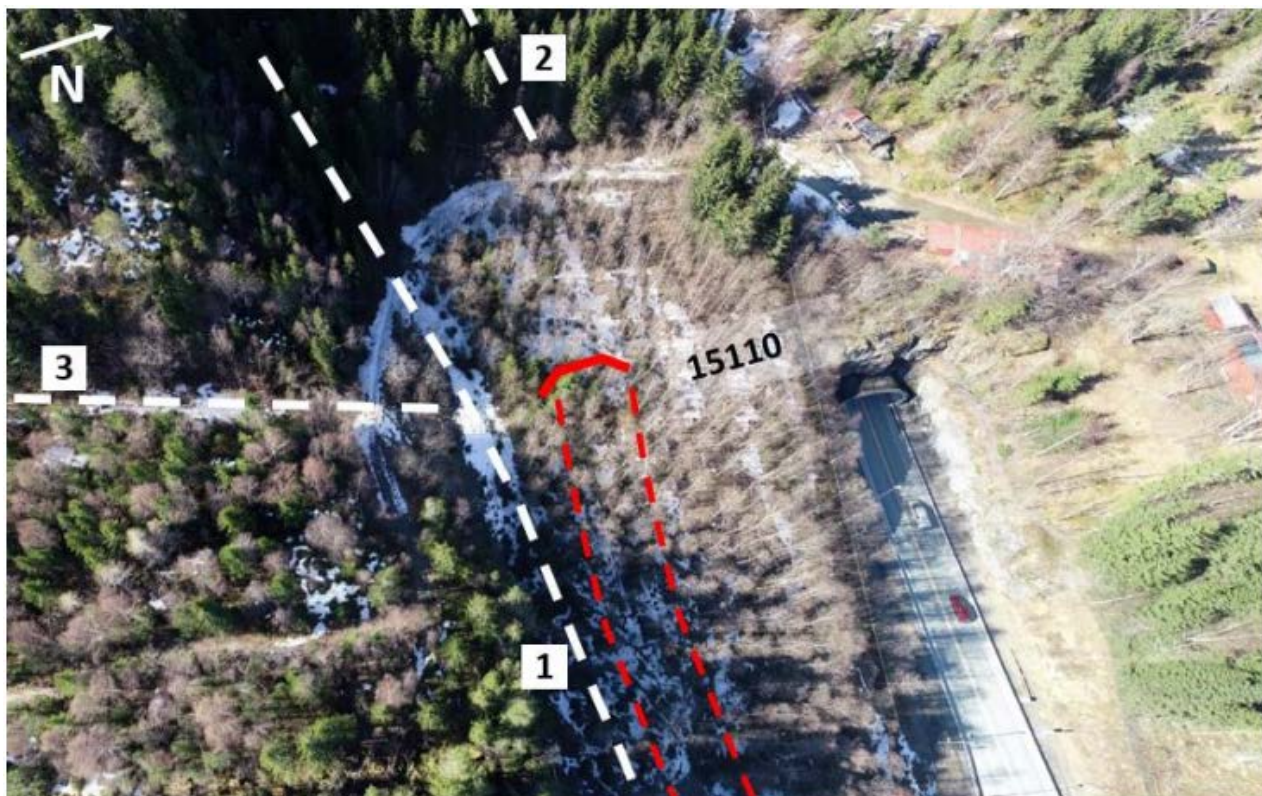
Figur 4-8. Forsenkninger i terrenget angitt med hvite stiplede linjer. Rød stiplet linje markerer prosjektert vei, og rød heltrukket linje markerer prosjektert påhugg [13].

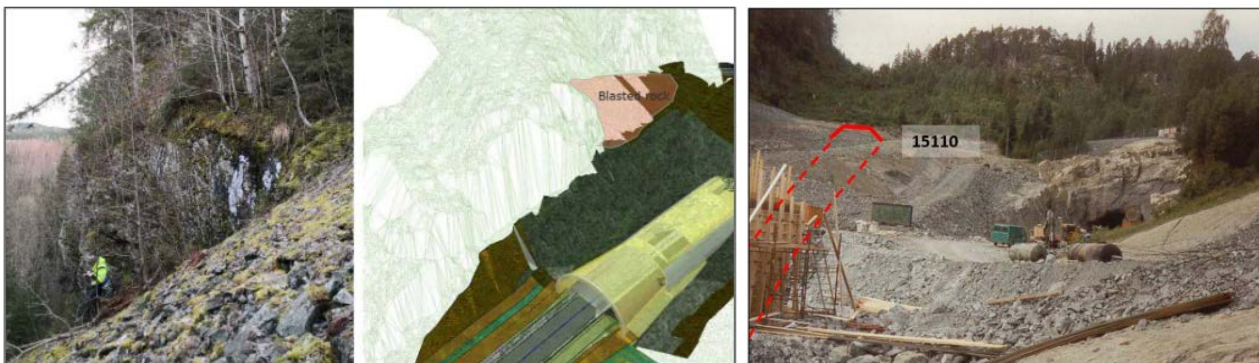
I området sør for påhugget til Stavsjøfjelltunnelen, i høyde med dagens tursti, ble det etablert en fylling ("raskmasser") oppå stedegne masser (Figur 4-9) (i området mellom "raskdeponi" og "nytt bekkeløp" i Figur 4-10). Fyllingen besto av masser som ble gravd ut i forbindelse med arbeidet som ble utført ved bygging av dagens E6. Fyllingen var plastret med stein.

Figur 4-9. Fylling plastret med stein sørøst i anleggsområdet. Venstre: foto tatt vertikalt på fyllingen, med fjellskrent i bakgrunnen [32]. Midten: fyllingen er merket med rosa skravur, eksisterende tunnellop er merket med gul skravur [32]. Høyre: Tunnelpåhugg for eksisterende Stavsjøfjelltunnel vises til høyre i foto av Statens vegvesen fra slutten av 1980-tallet. Rødstiplet linje viser planlagt trasé for nytt tvillingløp [13].

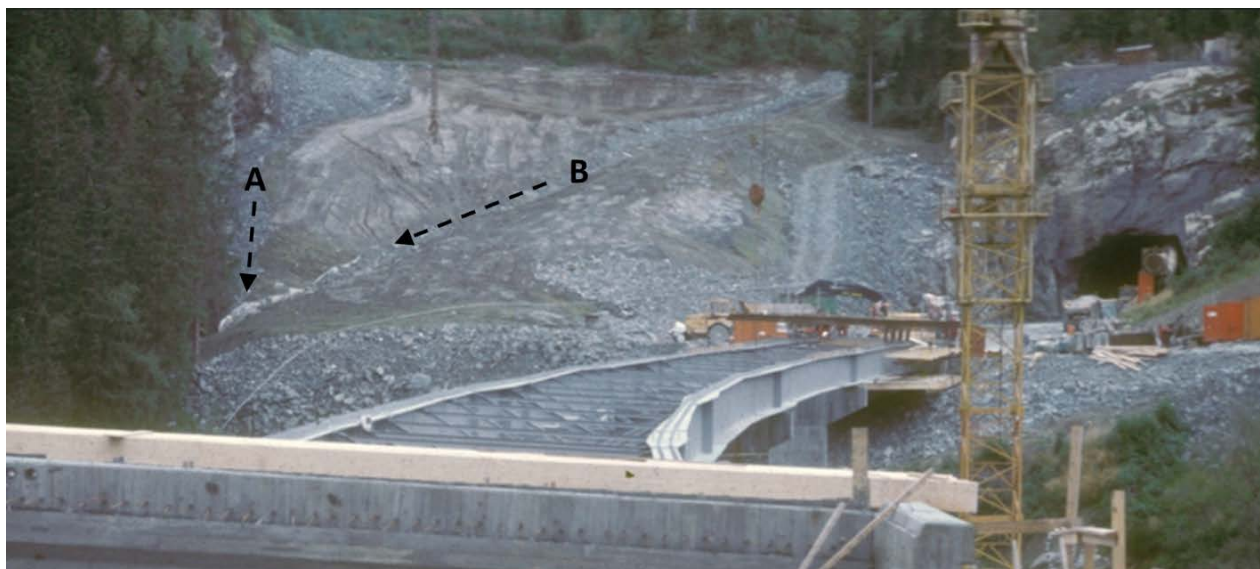
Opprinnelig gikk et bekkeløp tvers over anleggsområdet fra vest og nedover i retning Homla i øst, i forlengelsen av svakhetszone 2 i Figur 4-8. I forbindelse med planleggingen av raskplass og riggplass i anleggsområdet på 1980-tallet, ble det naturlige bekkeløpet lagt om og ledet inn i en grøft innunder fjellskrenten i sør langs svakhetszone 1 (merket "A" i Figur 4-11). Terrenget i området ved planlagt riggplass var myrlendt og fuktig. For å avskjære vannet, ble det etablert en grøft oppstrøms riggplassen, med fall sørover og med utløp i nytt bekkeløp (merket "B" i Figur 4-11). Plassering av drengroften er også vist i flyfoto i Figur 4-12.

Figur 4-11. Bilde fra bygging av Stavsjøfjelltunnelen, østlig tunneløp, i 1988. Drensgrøfter er vist med svart stiplet linje.

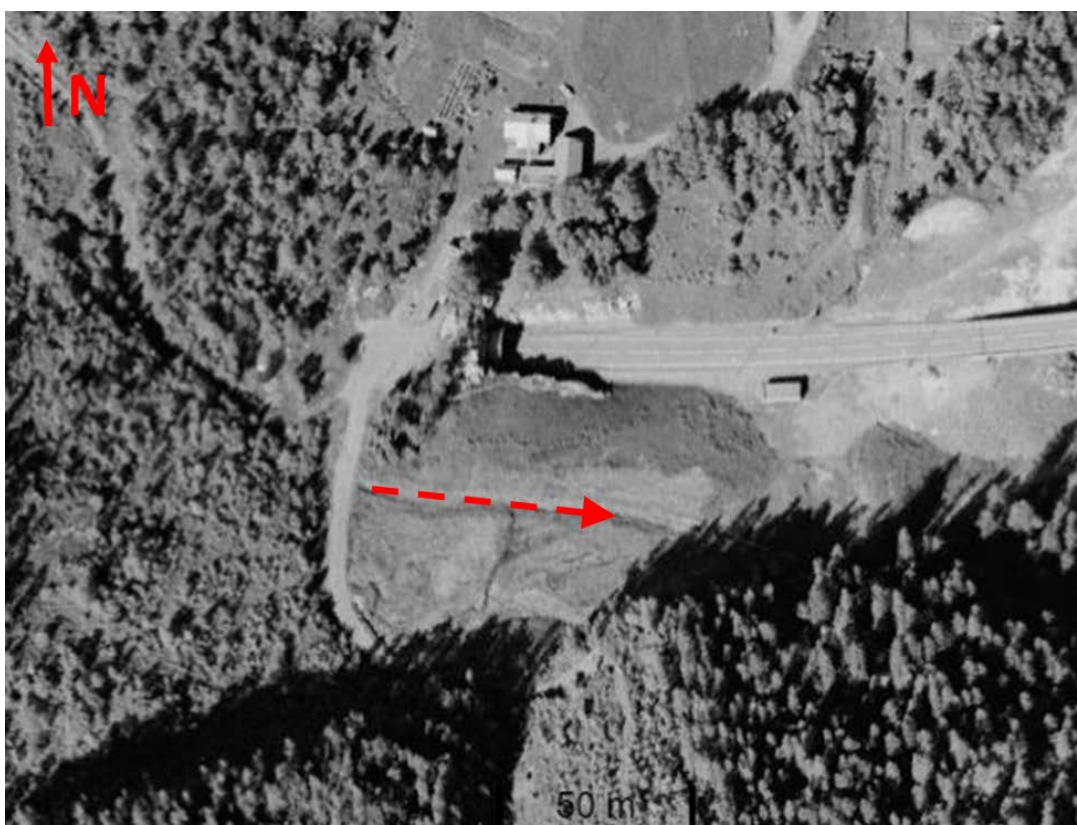
Figur 4-12. Flyfoto over anleggsområdet ved tunnelutløp øst ved Stavsjøfjelltunnelen, 1991. Drenskanalen vises sentralt i bildet (rød stiplet pil), fra anleggsvei ovenfor tunnelutløpet og østover (kart.finn.no).

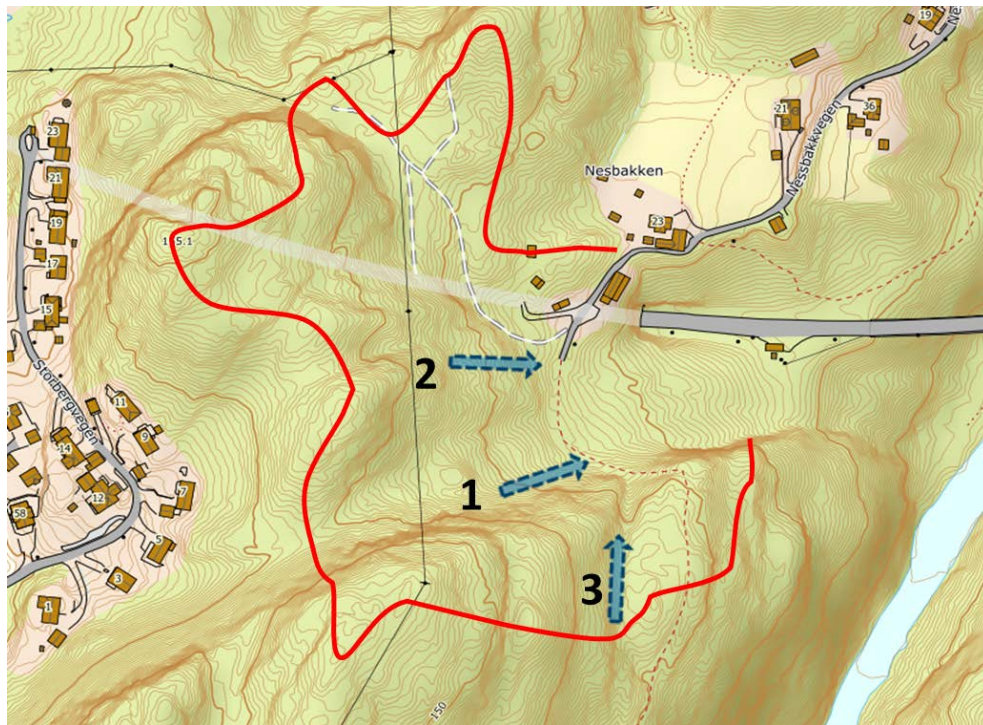
Nedbørfeltet til anleggsområdet ved Stavsjøfjelltunnelportal øst er på ca. 61 000 m² (estimat basert på inntegnet areal i norgeskart.no) (Figur 4-13).

Figur 4-13. Nedbørfeltet til anleggsområdet (rød linje). Blå piler med nummerering angir retning for tre svakhetssoner som kan bidra til vanntilførsel inn i anleggsområdet (modifisert kart fra norgeskart.no).

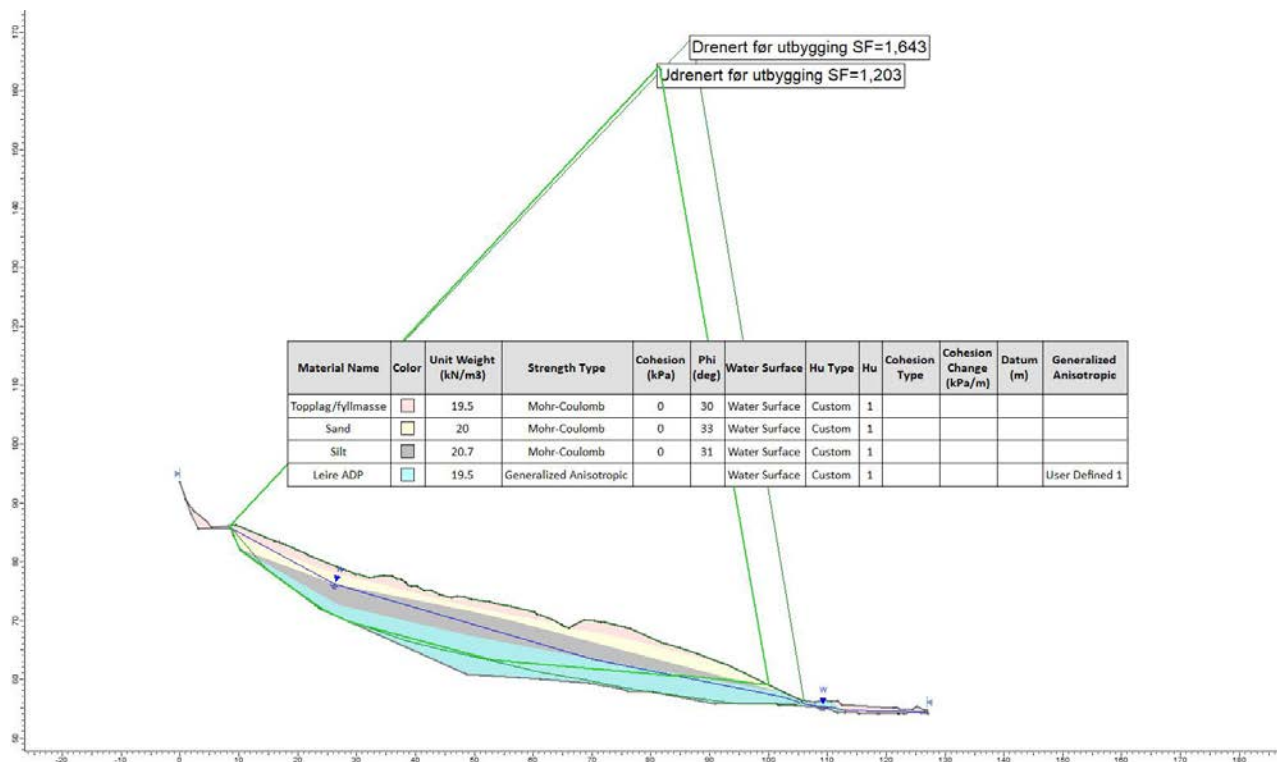
Resultatene fra stabilitetsberegningene før endringer i terrenget (Figur 5-2) viser at sikkerhetsfaktoren for langtidssituasjon (drenert) er 1,6, mens den for korttidssituasjon (udrenert) er 1,2. Dette betyr at sikkerhetsfaktoren for udrenert tilstand er lavere enn sikkerhetskravet på 1,5 for nøytralt brudd ved konsekvensklasse CC3, som gjelder for påhuggsområdet, (se kap. 4.4). Analysene er utført for et todimensjonalt (2D) profil og tar ikke hensyn til bidrag fra stabiliserende krefter ved skjærmotstand i sidekantene (sideskjær), som vil kunne gi noe høyere sikkerhetsfaktor. For å dokumentere effekten av skjærmotstand i sidekantene må analyser utføres med egnet tredimensjonalt (3D) program (f.eks. PLAXIS 3D). Effekten av sideskjær for en skråning vil øke sikkerhetsfaktoren med anslagsvis 10-14% i forhold til en 2D-analyse [51]. Oppsummert viser analysen med 2D-programmet SLIDE at stabiliteten i skråningen ikke tilfredstilte kravet til sikkerhet før anleggsarbeidet ble igangsatt våren 2022.

Figur 5-2. Resultater fra drenert og udrenert 2D-analyse i profil langs hovedbanen for skredet 4. mai 2022 før gravearbeid våren 2022 (SINTEFs beregninger).

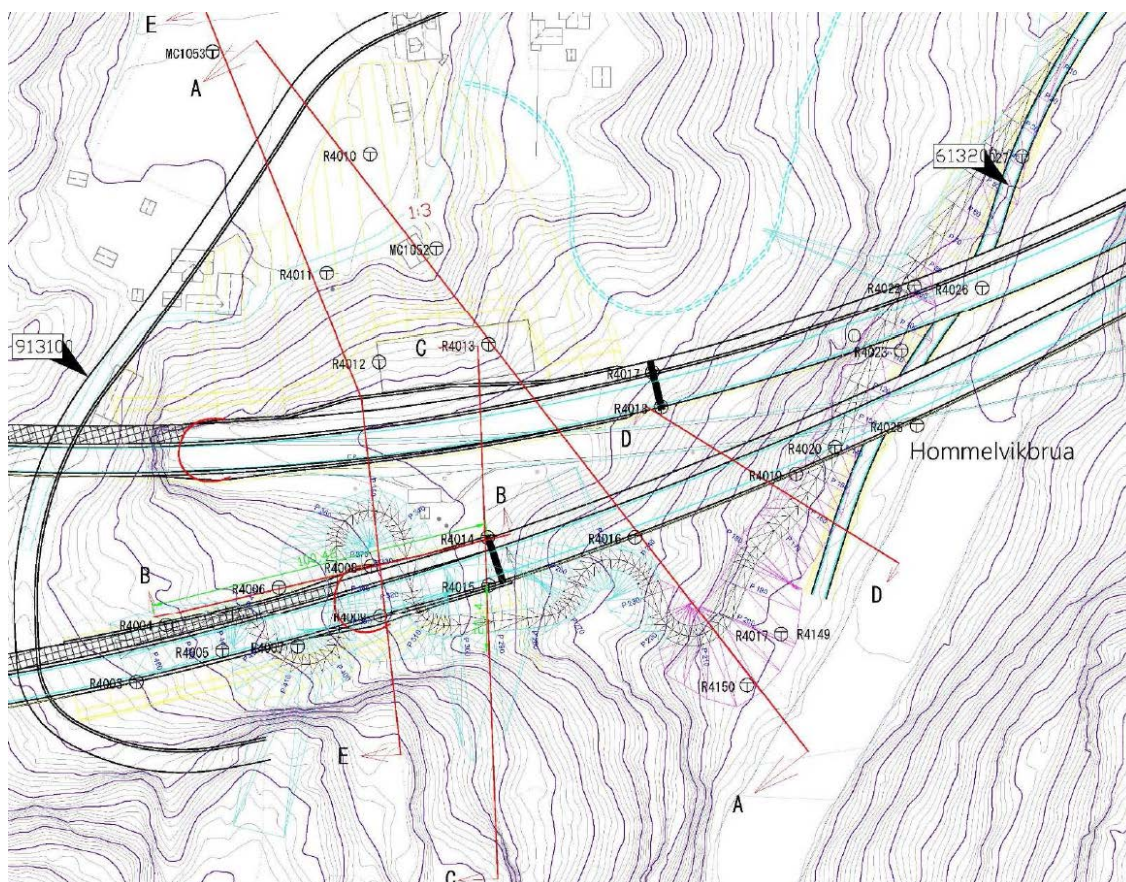
Stabilitetsvurderingen inkluderte stabilitetsberegninger i flere profil (merket med AA, BB, CC og EE, se Figur 5-4), hvorav profil BB og EE er av relevans for den delen av anleggsveien som var prosjektert i påhuggsområdet.

Anleggsveien var prosjektert med svinger sentralt opp gjennom påhuggsområdet, med skjæringer i løsmassene. Disse skjæringene hadde helning brattere enn 1:3. Øverste del av anleggsveien ble til slutt etablert i rett linje innunder fjellskrenten i sør, dvs. sør for opprinnelig prosjektert bane for anleggsveien. Granskingsgruppen er ikke kjent med at det er utført stabilitetsberegninger av anleggsveien slik den ble anlagt i skredområdet.

Figur 5-4. Oversikt over grunnundersøkelser og stabilitetssnitt for planlagt anleggsvei (vist med fiskebeinsmønster) [45].

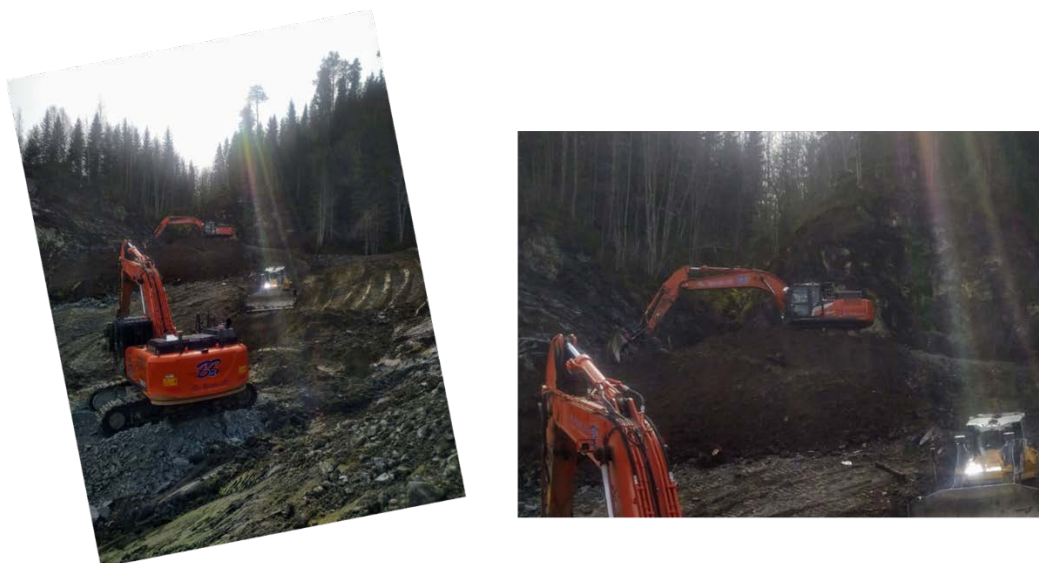
Stabiliteten i grunnen var allerede før gravingen på grensen til brudd (labil) (se kap. 5.3.2), på grunn av type og lagdeling i løsmassene og høy grunnvannstand som følge av nedbør og snøsmelting. Den ekstra lasten fra anleggsmaskinen og fra massene som ble mellomlagret var dermed nok til at skredet ble utløst.

Skred 3 ble utløst på grunn av en kombinasjon av: i) labil grunn som følge av høy grunnvannstand, ii) påført last fra fyllmassene og iii) lasten fra gravemaskinen.

Figur 5-7. Bilder tatt på formiddagen 4. mai (Foto Br. Bjerkli AS). UE graver ned topp av skråning og bulldoser flytter masse mot annen gravemaskin som laster på dumper som kjører masse ut av området.

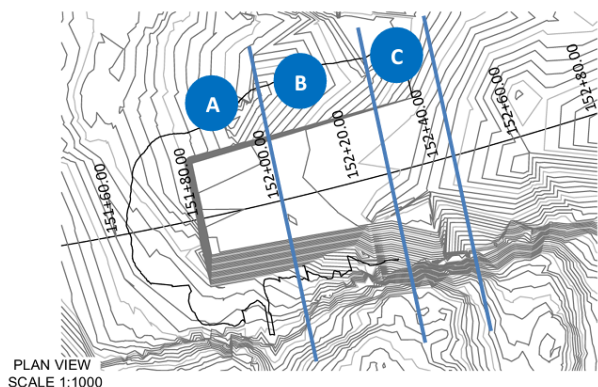
Som et sikringstiltak mot skred, og for å oppnå helning slakere enn 1(H):3(L), var det planlagt at gravearbeidet skulle starte med å *senke terrenget på toppen av løsmasseskråningen* ved "mekaniske metoder (gravemaskin og lastebil)" i område A i Figur 5-8, til fjellgrunnen ble nådd [56]. Deretter skulle gravearbeidet suksessivt flytte seg nedover i skråningen.

Ettersom det pågikk rensk i fjellskrenten i sør, besluttet totalentreprenøren å starte gravearbeidet sentralt i skråningen, i delområde B i Figur 5-8. Dette var et avvik fra opprinnelig plan. Gravingen utløste likevel ikke noe skred, fordi leira i denne delen av skråningen hadde høyere skjærfasthet enn lengre opp i skråningen. I tillegg var det drenering ut i graveskråningen gjennom et grovere lag mellom leire og morene.

Figur 5-8. Planlagt rekkefølge for utgraving av løsmasser fra område A til C [56].

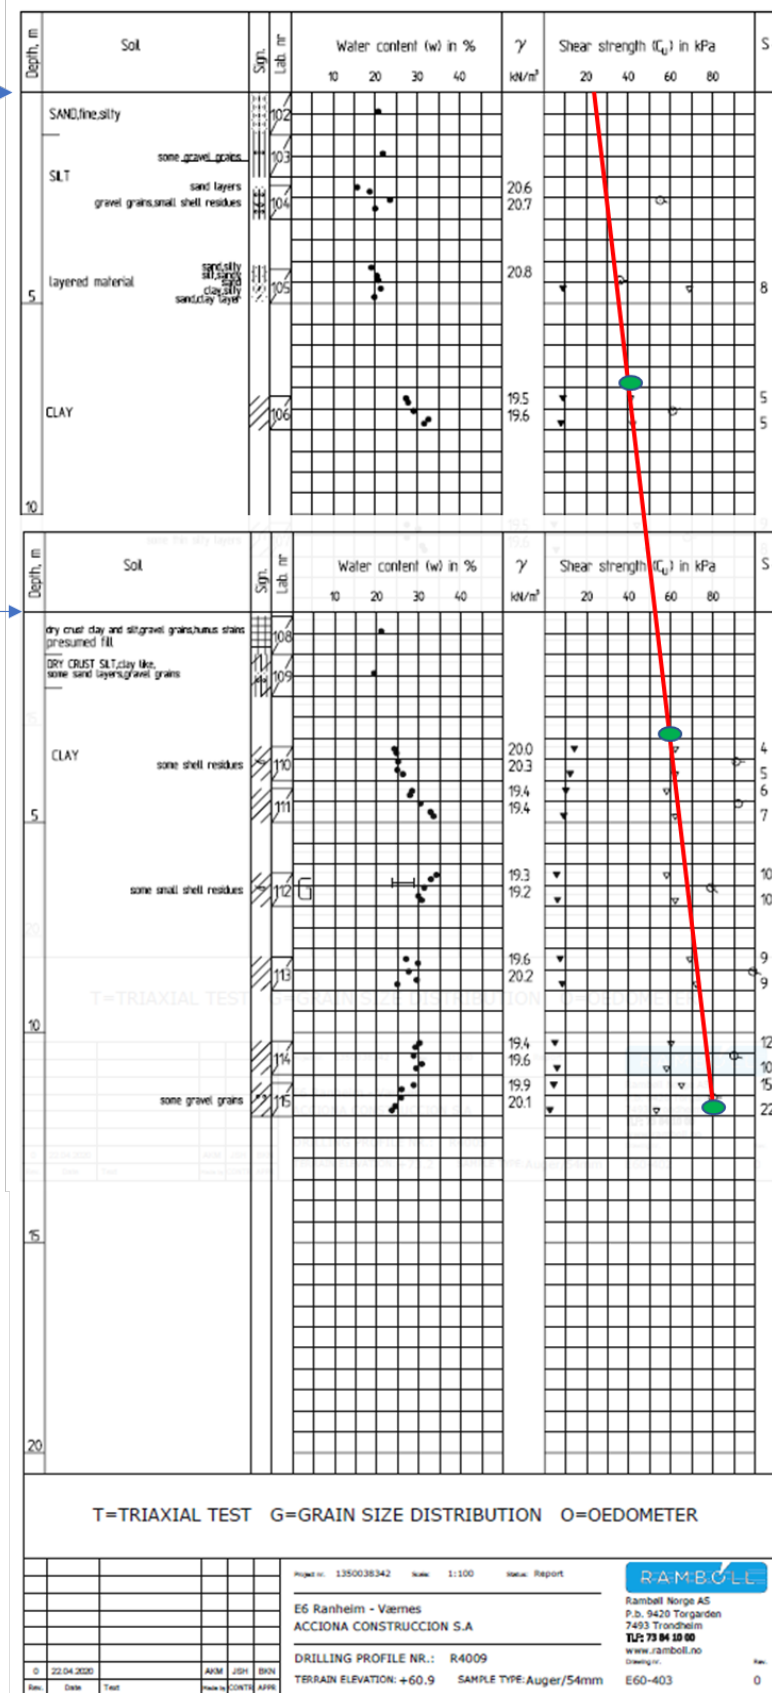
SINTEF har benyttet samme lagdeling, terrengforhold og grunnvannsnivå som i Rambølls beregninger. I SINTEFs analyse er resultatene fra laboratorieforsøk på prøver fra boreprofilene R4004, R4005 og R4009 brukt for å finne et representativt skjærfasthetsprofil i leire i forhold til koteverdi (markert med rød ring i Figur V-1). Det er lagt mest vekt på boreprofilene R4005 og R4009 i vurderingen av skjærfasthetsprofil. Boreprofil R4009 ligger et stykke utenfor beregningsprofilen for stabilitet. Totalsonderingen i R4008 ligger omtrent på samme kote og nærmere stabilitetsprofilen. Totalsonderingen i R4009 og R4008 viser samme boremotstand med dybde. Det er derfor antatt at laboratorieresultatene for R4009 er representativ for stabilitetsprofilen. Resultatene fra totalsonderingene bekrefter at skjærfastheten er koteavhengig. SINTEF har utført analyser med programmet SLIDE Ver.7.0. Analysene er utført både for udrenert og drenert situasjon. SINTEF har benyttet et udrenert direkte skjærstyrkeprofil $c_{ud} = 2,4 * z$ regnet fra kote +82,4 i sine analyser. Profilet for skjærfasthet er basert på en styrelinje gjennom verdier av skjærfasthet for konus og enaksiale trykkforsøk. Det valgte profilet gir lav skjærstyrke for høy koteverdi, men dette har ingen signifikant betydning for sikkerhetsfaktoren fordi området med lav skjærstyrke gjelder en veldig liten del av skjærflaten. Det er lite trolig at gravearbeidet har påvirket skjærfastheten ved på- og avlasting av masser. Programmet SLIDE gir mulighet for å legge inn anisotrop styrkeprofil (ADP) for udrenert leire. Materialparametere benyttet i stabilitetsanalysene er vist i Tabell V-1. Anisotropifaktorer for aktiv, direkte og passiv (ADP) del av skjærflata benyttet i analysene med SLIDE er vist i Tabell V-2, og er nasjonalt anbefalte verdier for leire med lav plastisitet. Figur V-2 viser en sammensetning av boreprofilene R4005 og R4009 i forhold til kotehøyde. En tolking av styrkeprofil for direkte skjærfasthet (c_{ud}) som inntegnet i Figur V-2 med rød strek.

Figur V-2. Tolking av dybdeprofil for direkte udrenert skjærfasthet (c_{UD}) fra boreprofil.

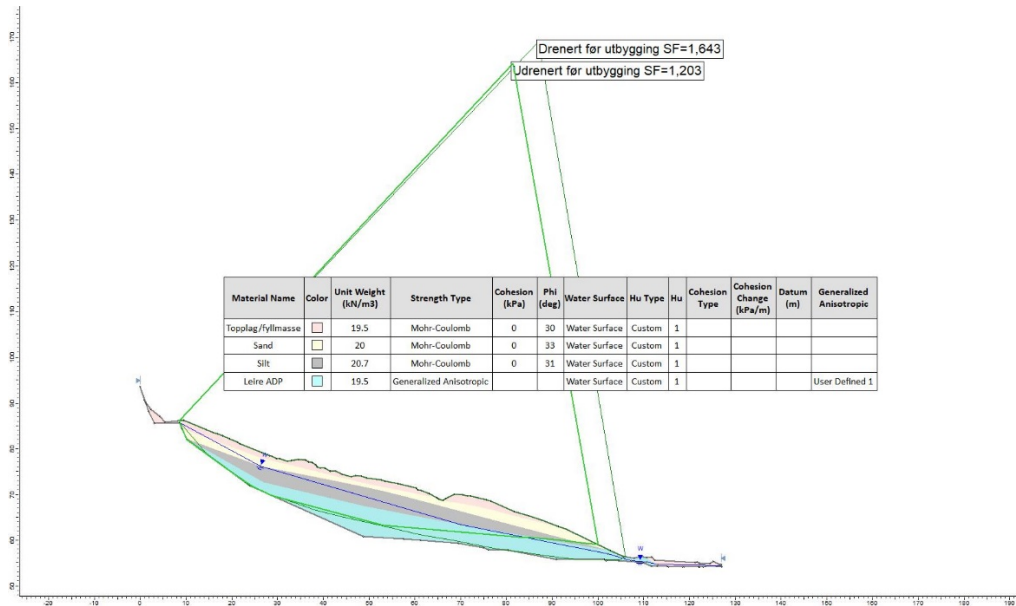
Analysen av stabilitet før utbygging er vist i Figur V-3. Resultatene fra stabilitetsberegningene før endringer i terrenget viser at sikkerhetsfaktoren for langtidssituasjon (drenert) er 1,6, mens den for korttidssituasjon (udrenert) er 1,2.

Figur V-3. Resultater fra drenert og udrenert analyse i profil langs hovedbanen for skredet 4. mai 2022 før gravearbeid (SINTEFs beregninger).

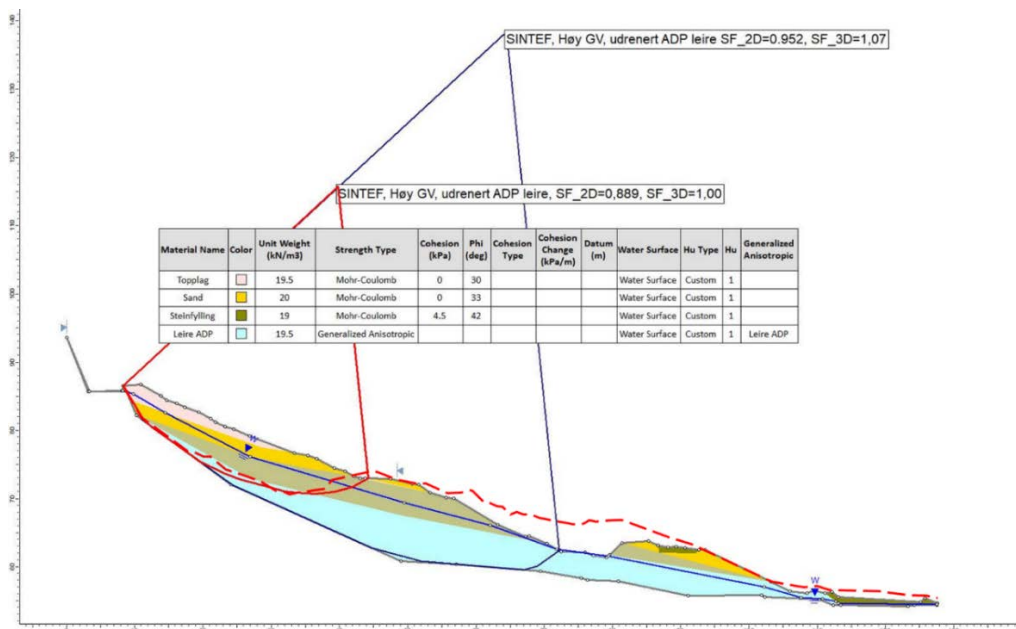
Analysen av stabilitet utført med SLIDE for udrenert leire i profil langs hovedbanen for skredet 4. mai med topografi før skred er vist i Figur V-4. De utførte stabilitetsberegningene gir en sikkerhetsfaktor på 0,89 for den korte skjærflate og 0,95 for en skjærflate som strekker seg ned til foten av skråningen der de to anleggsveiene krysser hverandre. Det antas at 3D-effekt vil øke sikkerhetsfaktoren med 10-14 % (i snitt 12%). Dette vil gi en gjennomsnittlig sikkerhetsfaktor for kort og lang skjærflate på hhv. 1,0 og 1,06. Analysene viser at skredet ikke involverte hele skråningen, men den øverste delen av skråningen. Kritisk skjærflate sammenfaller godt med oppmåling av skredets geometri (se rød stiplet strek i Figur V-4).

Figur V-4. Resultater fra SINTEFs analyser utført med SLIDE for udrenert leire i profil langs hovedbanen for skredet 4. mai for topografi før skred. Kritisk skjærflate fra analyse (hel rød strek), og global skjærflate fra analyse (svart strek). Skredgropa og skredmassenes utbredelse i profilet er vist med rød stiplet strek.

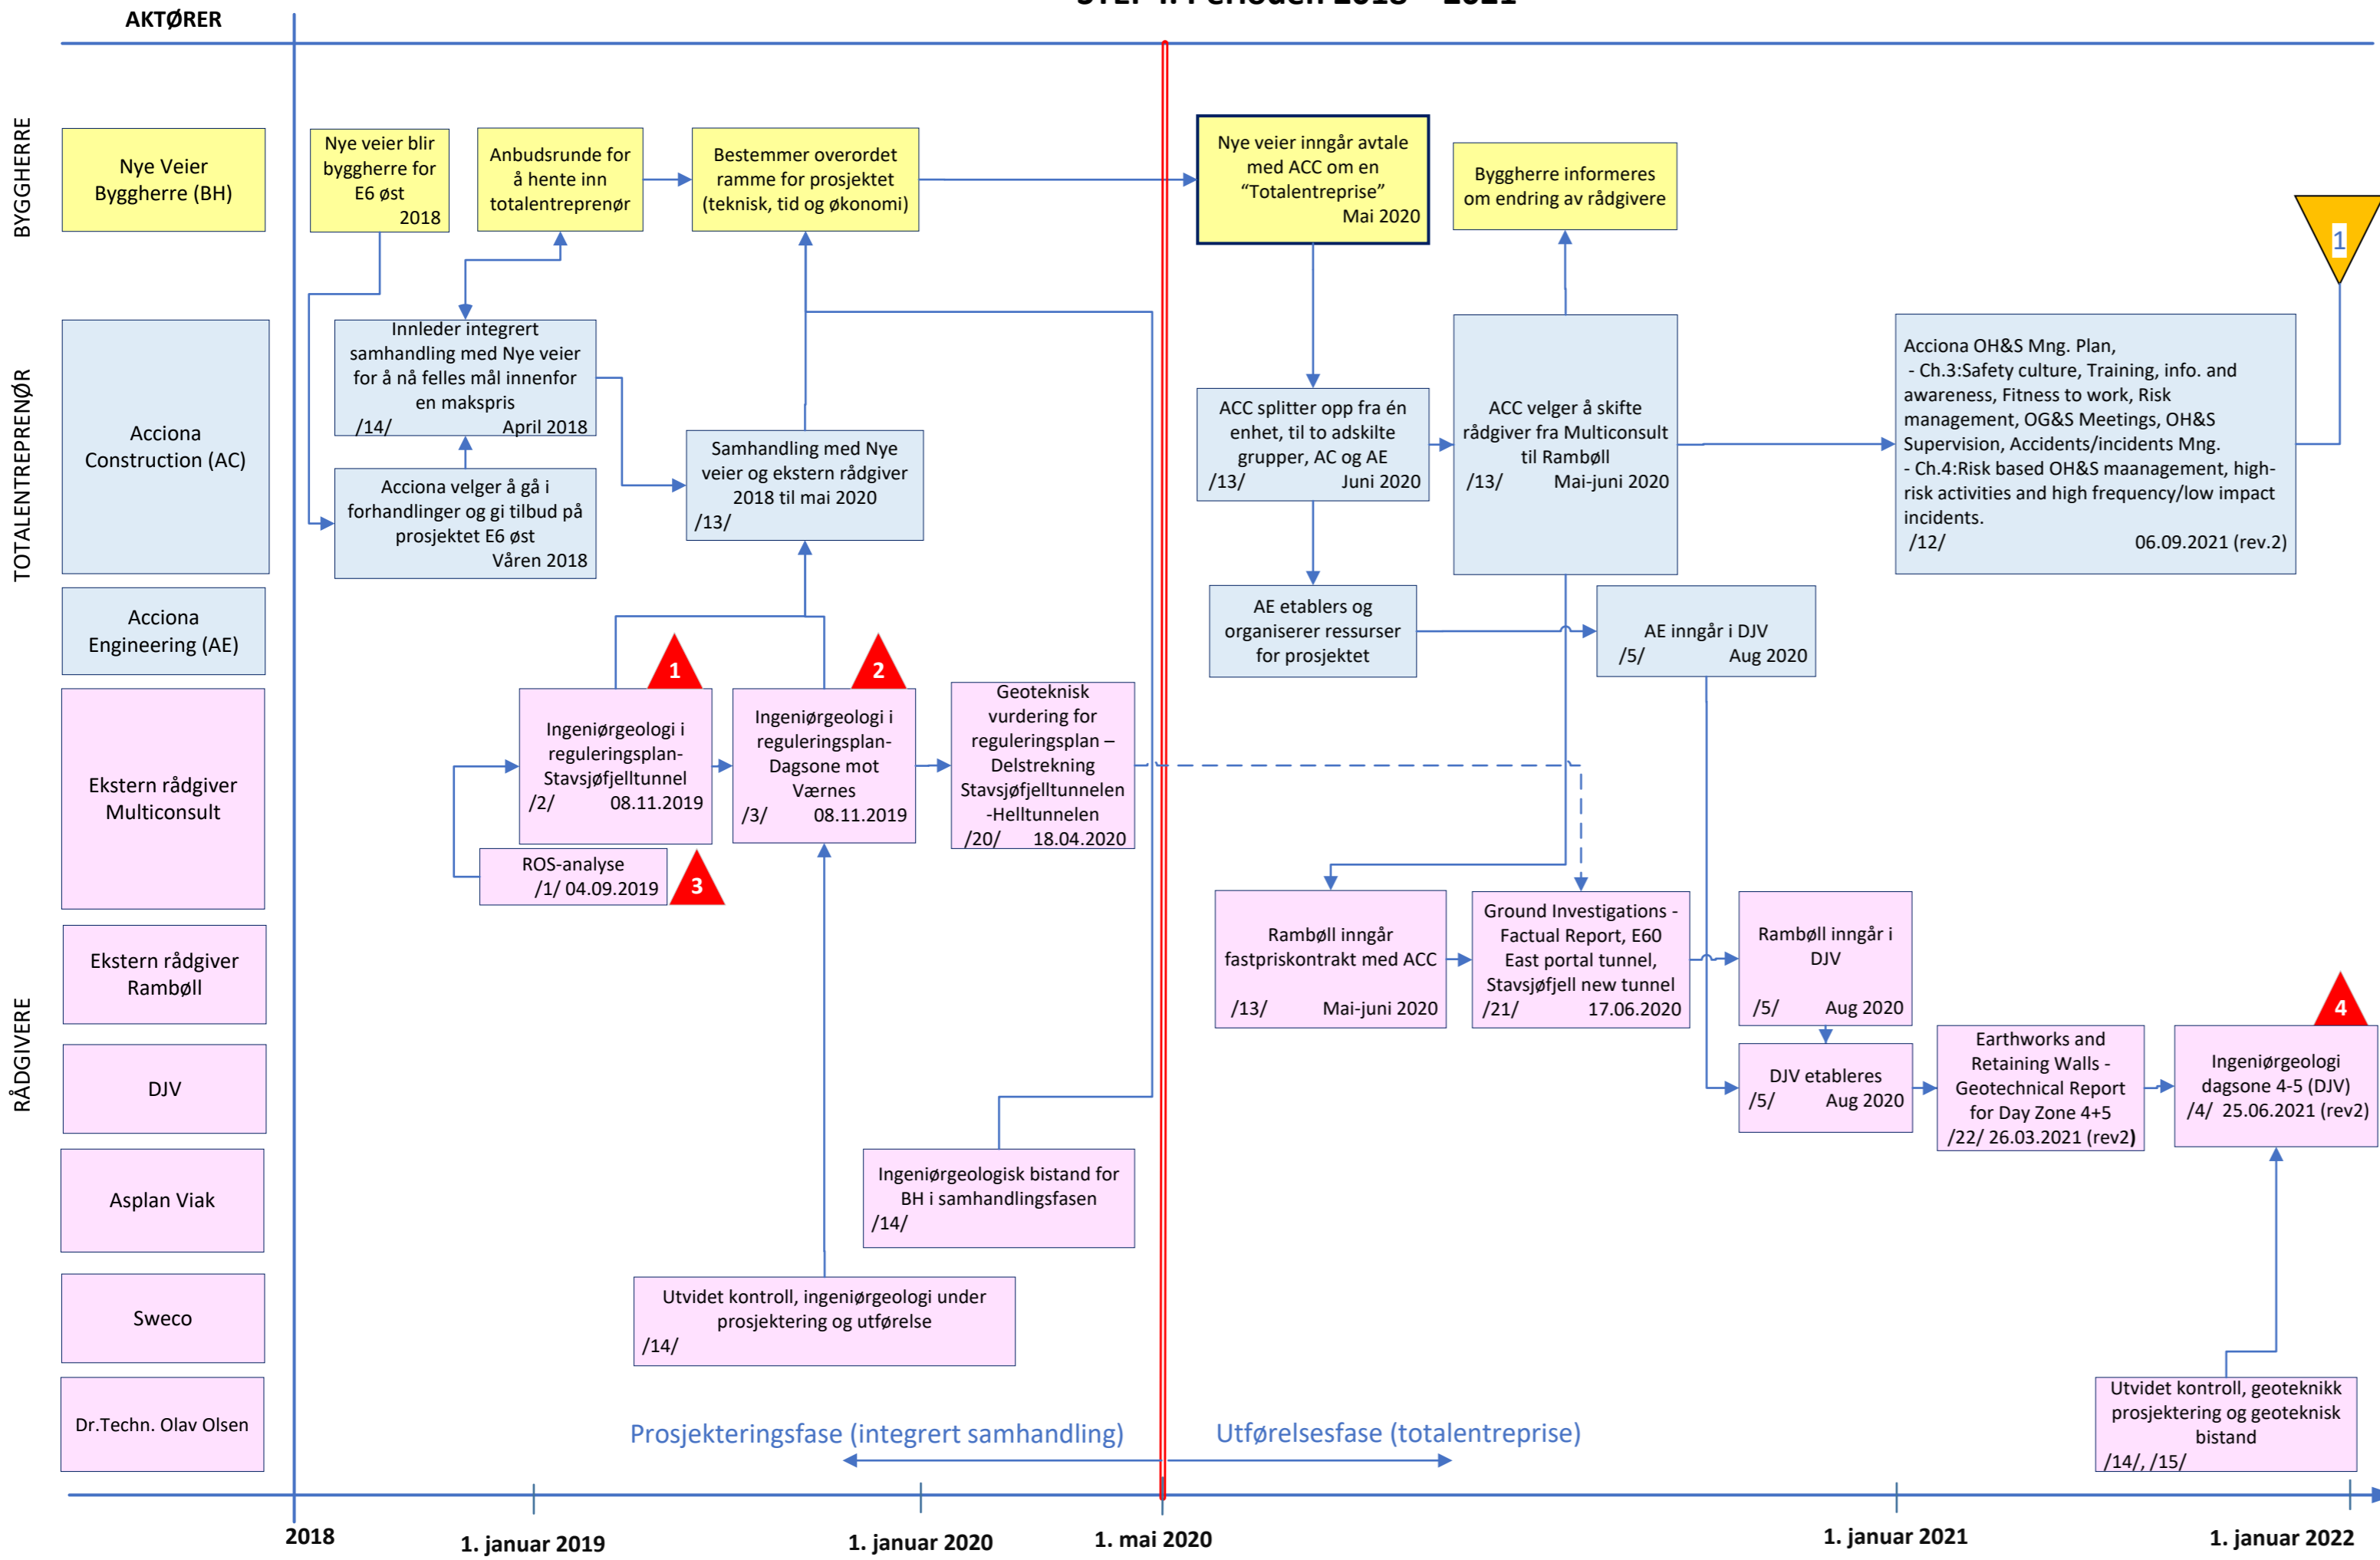
STEP I: Perioden 2018 – 2021

- ▲ Utfordringer/Mulige sikkerhetsproblemer**
1. Rapport påpeker at det er mulig utløpsområde for jord- og flomskred rundt eksisterende påhugg Stavsjøfjelltunnel øst langs vegbanen østover /2/.
 2. Flere registreringer av drypp og vannsig fra bergskrent i sørvestre hjørne av prosjektert påhugg /3/. Registrert isdannelse vinterstid.
 3. ROS-analyse /1/ påpeker at påhugg Stavsjøfjelltunnel øst er skredzone som kan utgjøre risiko for omkringliggende områder.
 4. Observert leire i overgang mellom fjellskråning og utfylt område ved påhugg Stavsjøfjelltunnel øst /4/.

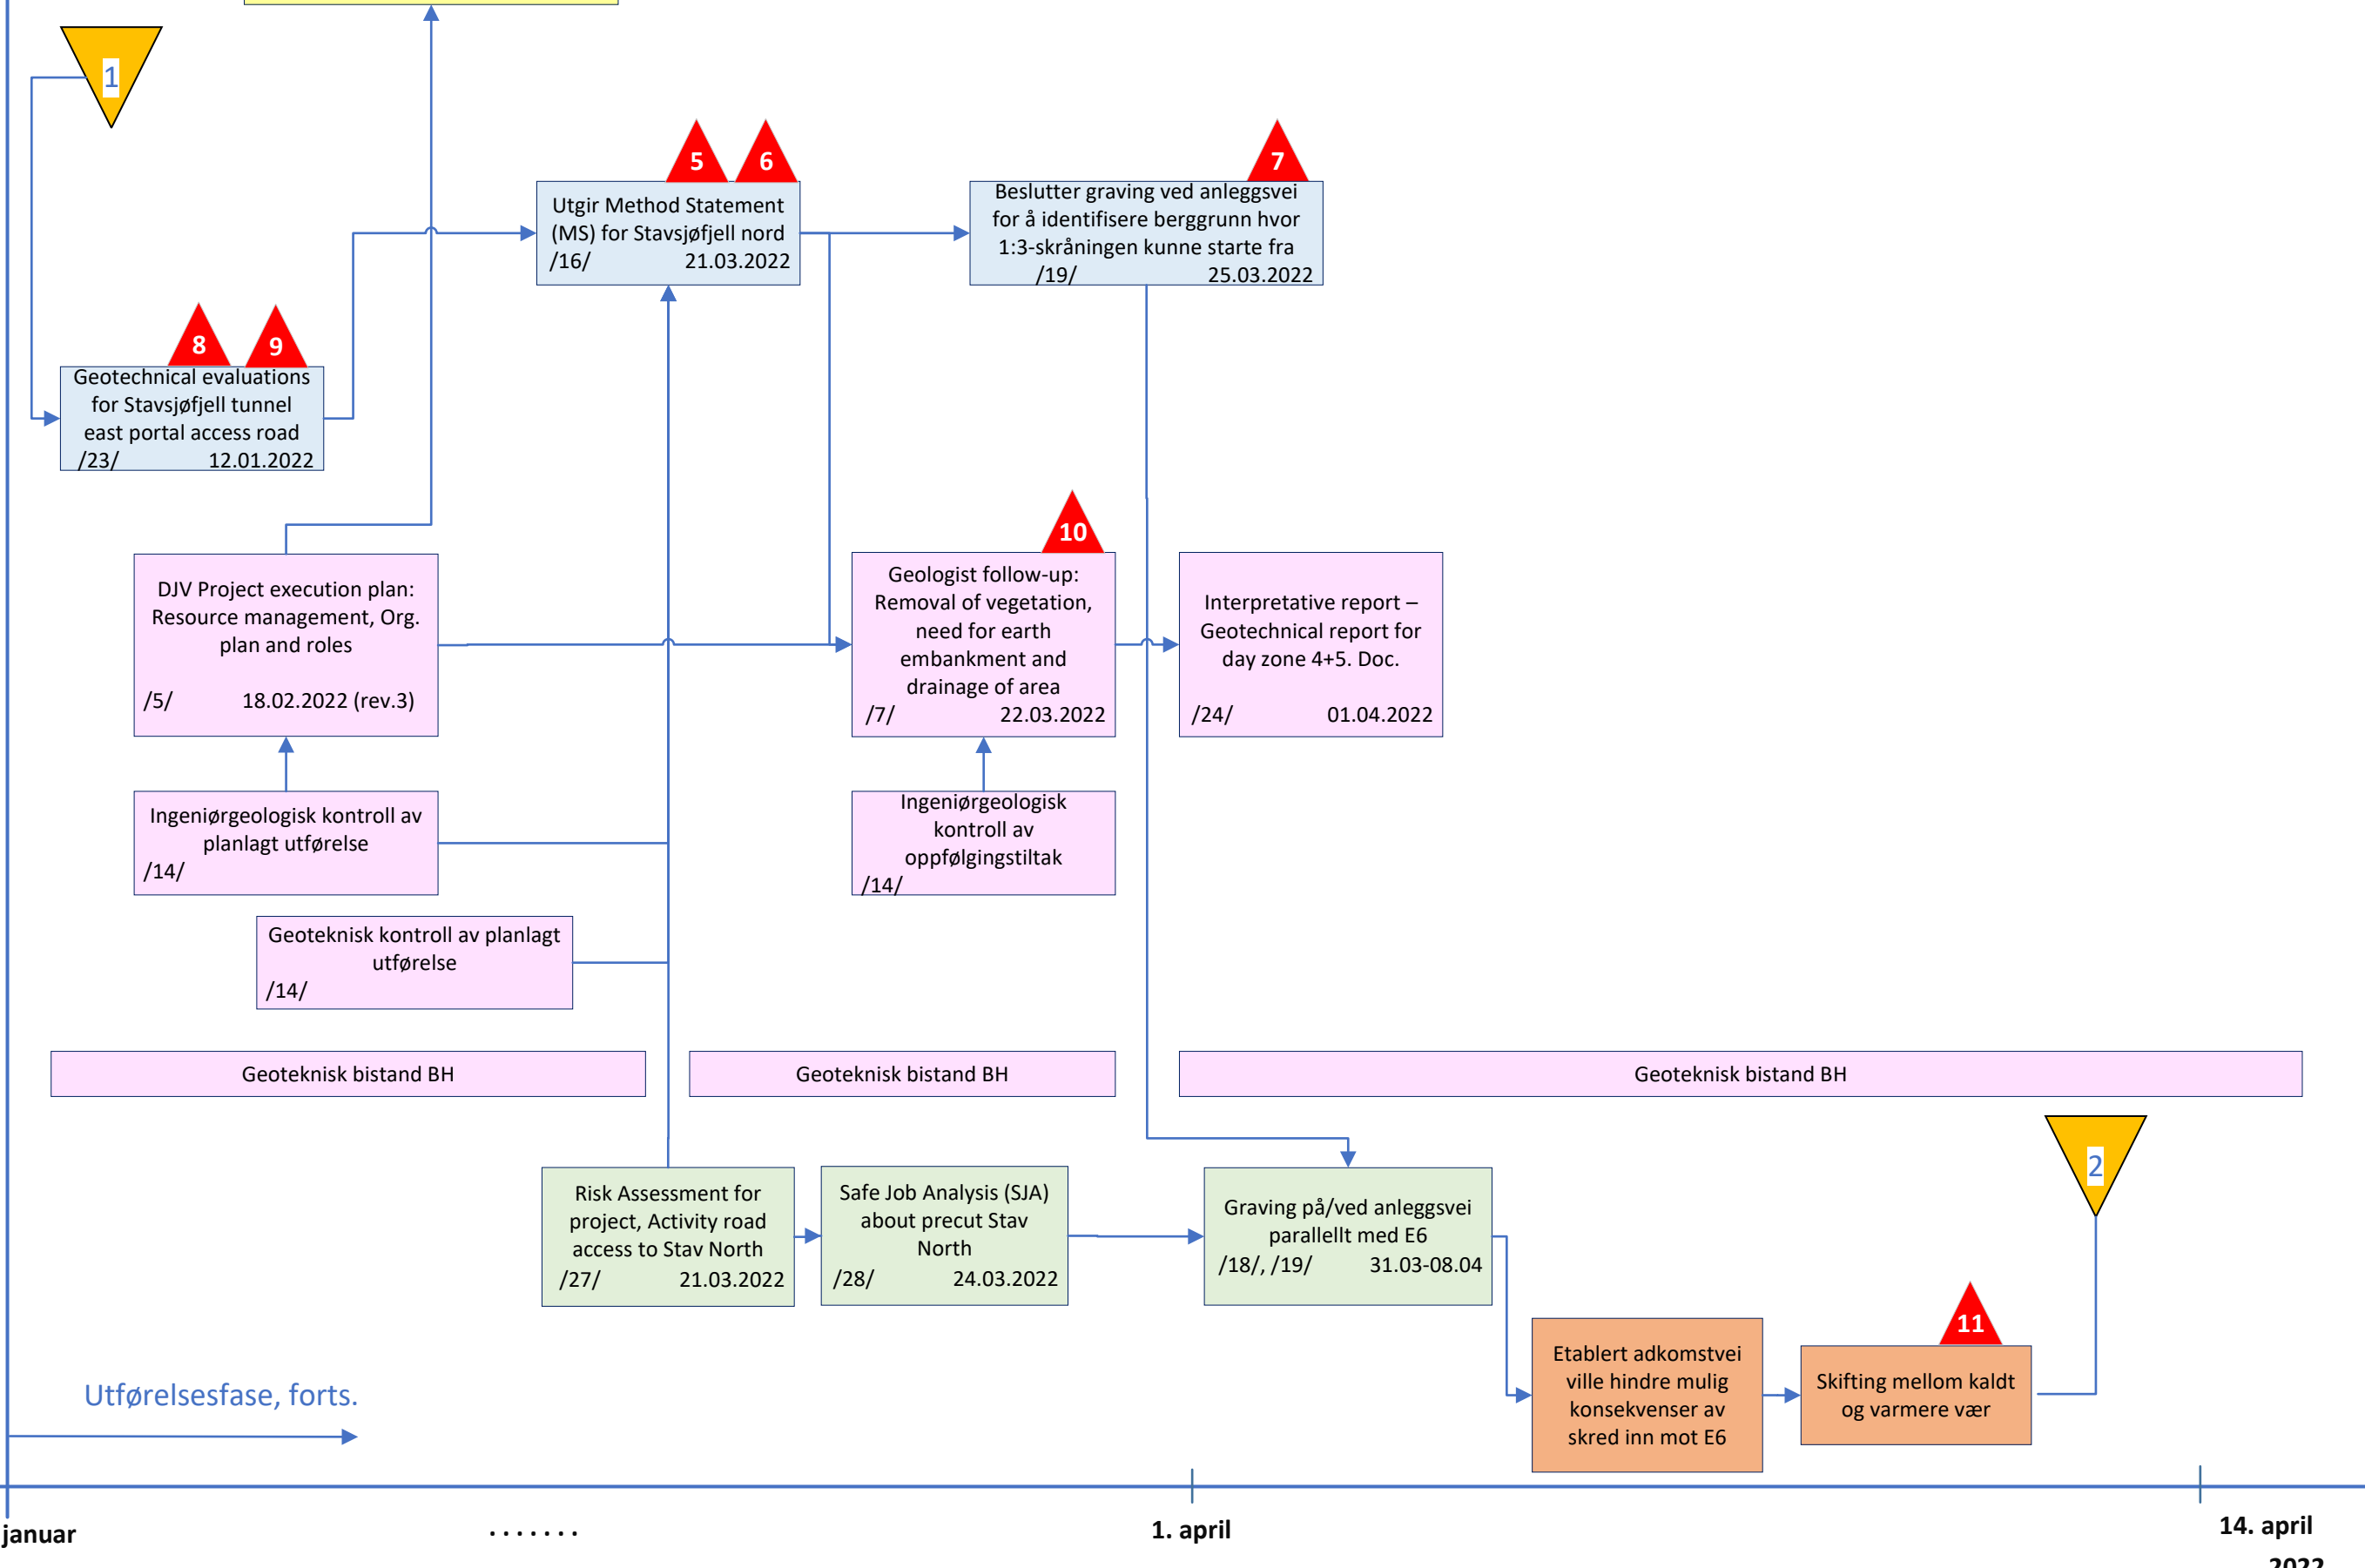
5. Liten involvering av UE i detaljplanlegging og utforming av Method Statement (MS) /18/.
6. Totalentreprenør har ikke dokumenterte farekartlegginger og risikovurderinger av skredfaren i sammenheng med MS /16/, og om det her skiller tydelig nok på SJA og risikoanalyse av skredfaren ved utarbeidelse av graveplan.
