Uavhengig gransking av jordskred ved Stavsjøfjelltunnelen øst, 4. mai 2022 E6 Ranheim - Værnes

Rapportnummer: 2023:00142

Oppdragsgiver: Nye Veier

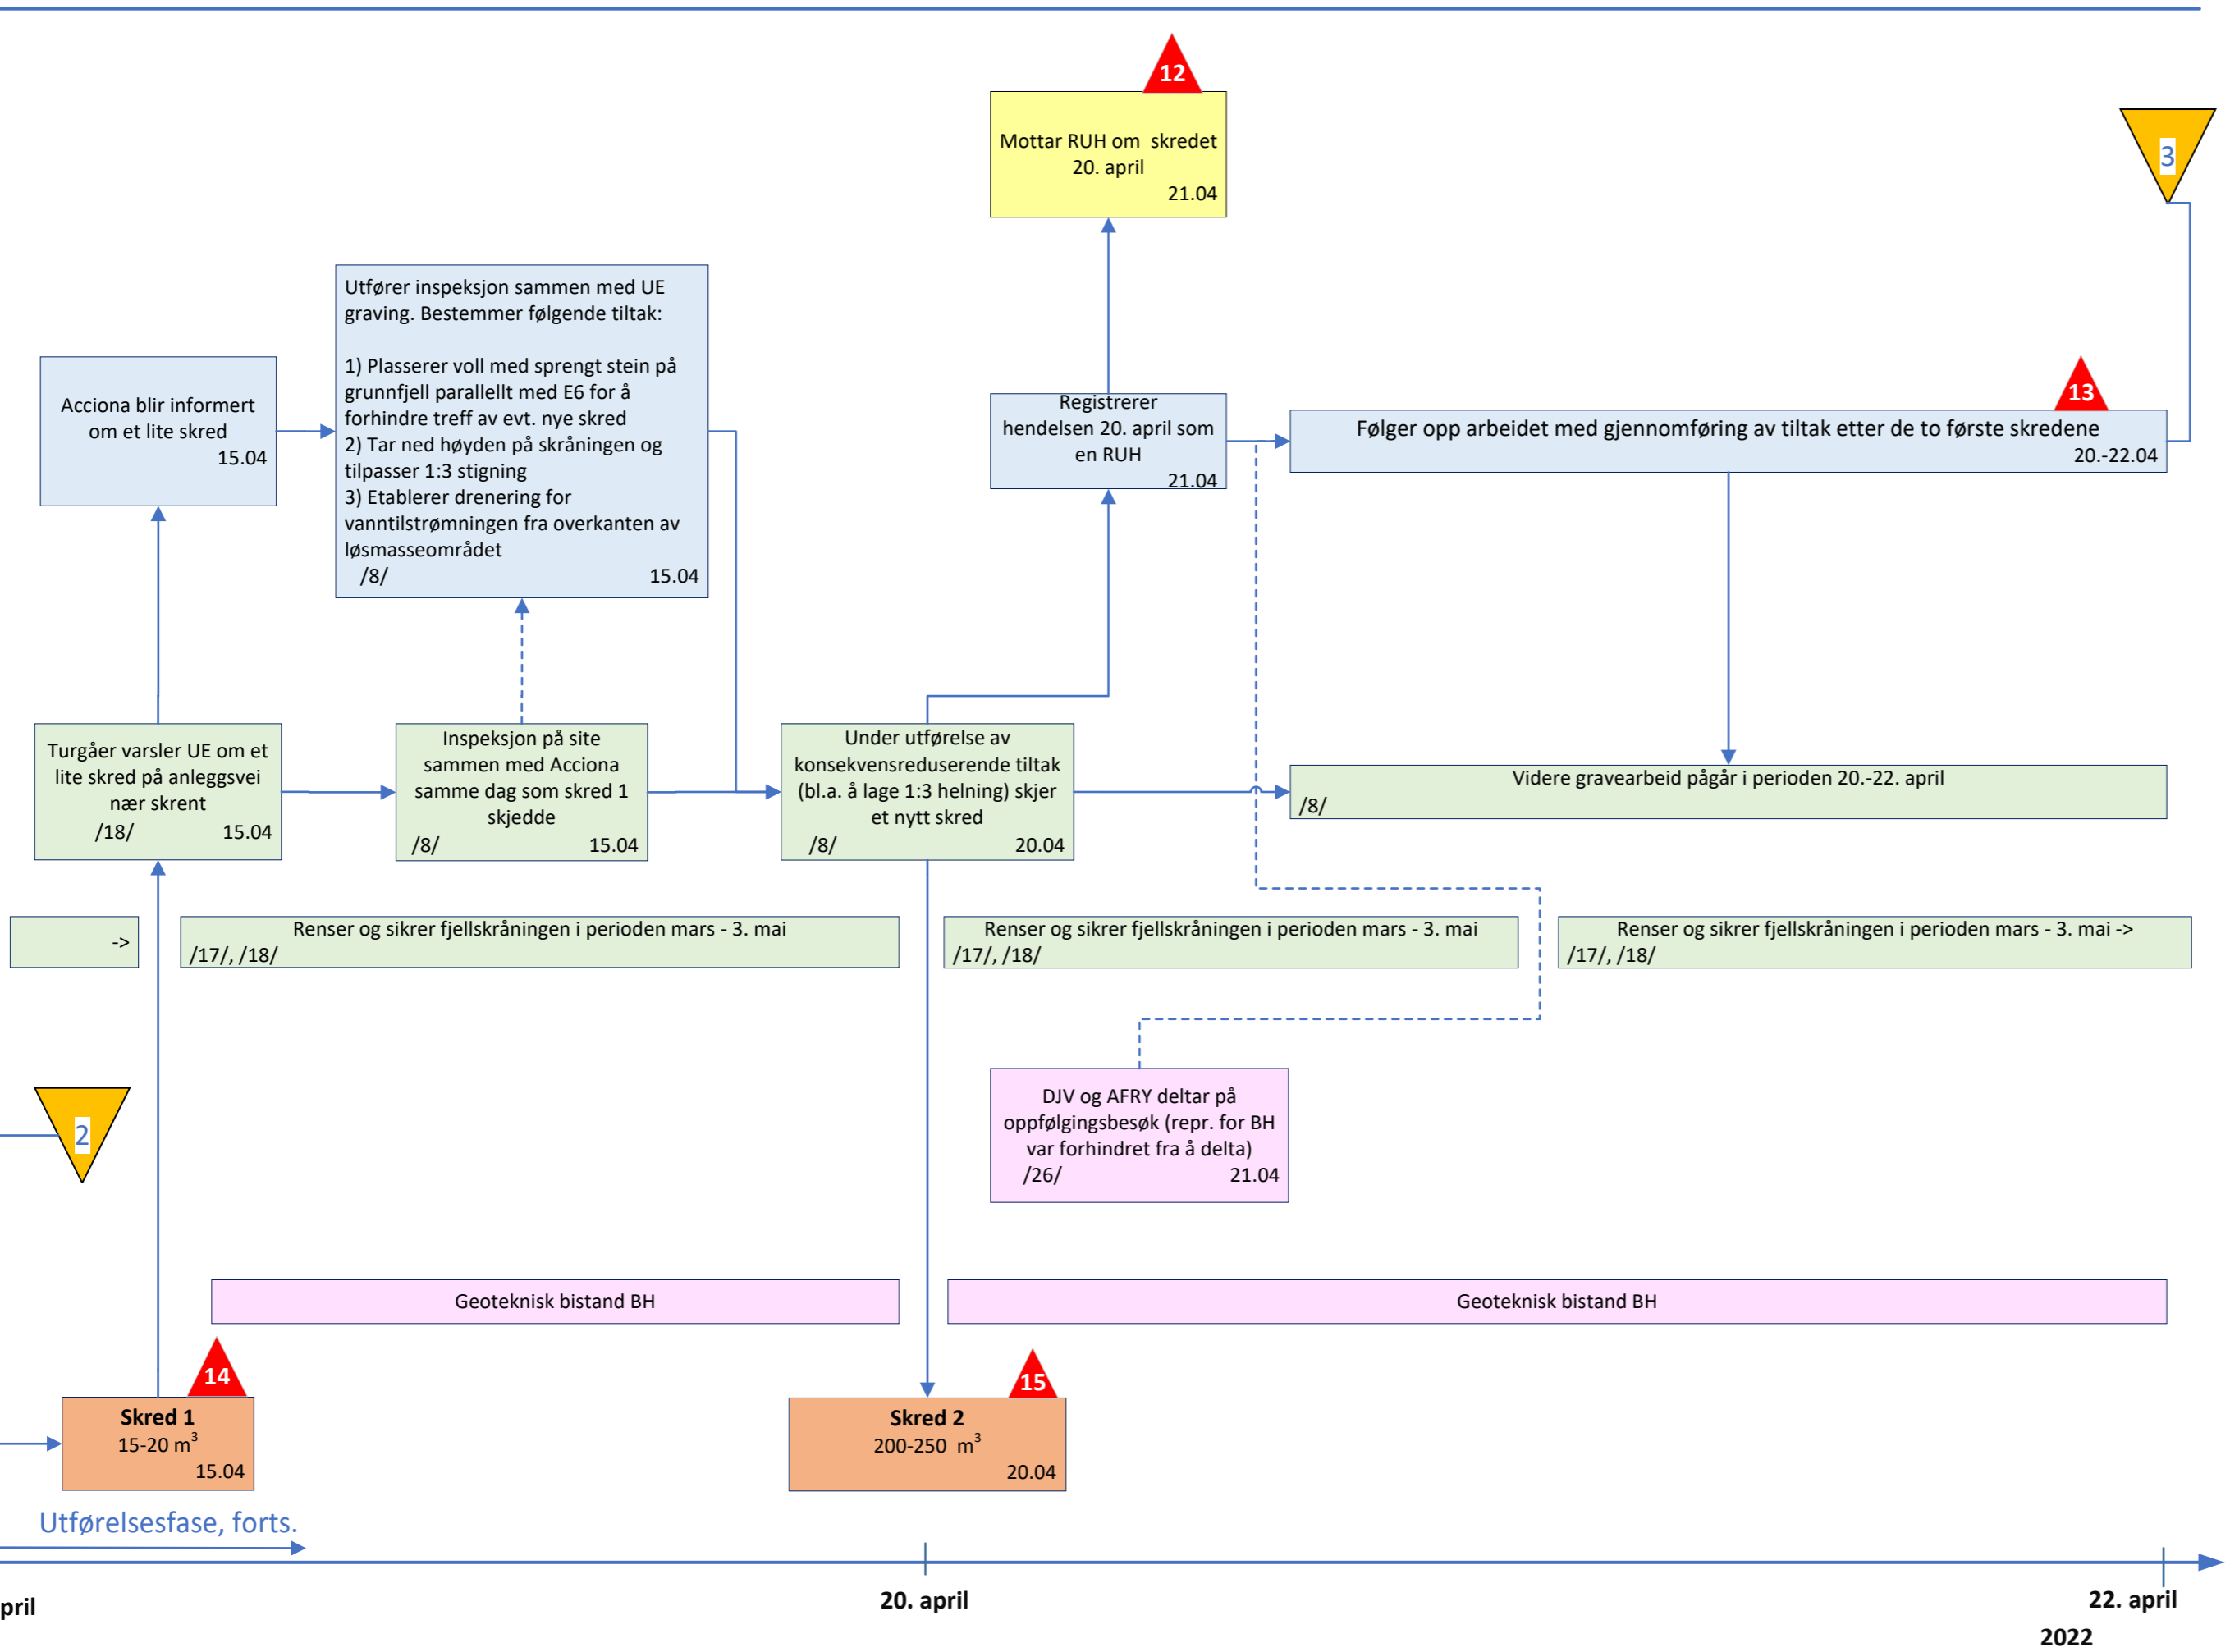
12. De to skredhendelsene 15. og 20 april ble registrert som RUH, men alvorlighetsgraden var ikke tydelig i registreringen, og byggherren undersøkte derfor ikke skredene nærmere. Alvorlige hendelser skal i henhold til varslingsplan varsles direkte på telefon til prosjektsjef og byggeleder hos byggherre, men dette ble ikke gjort.

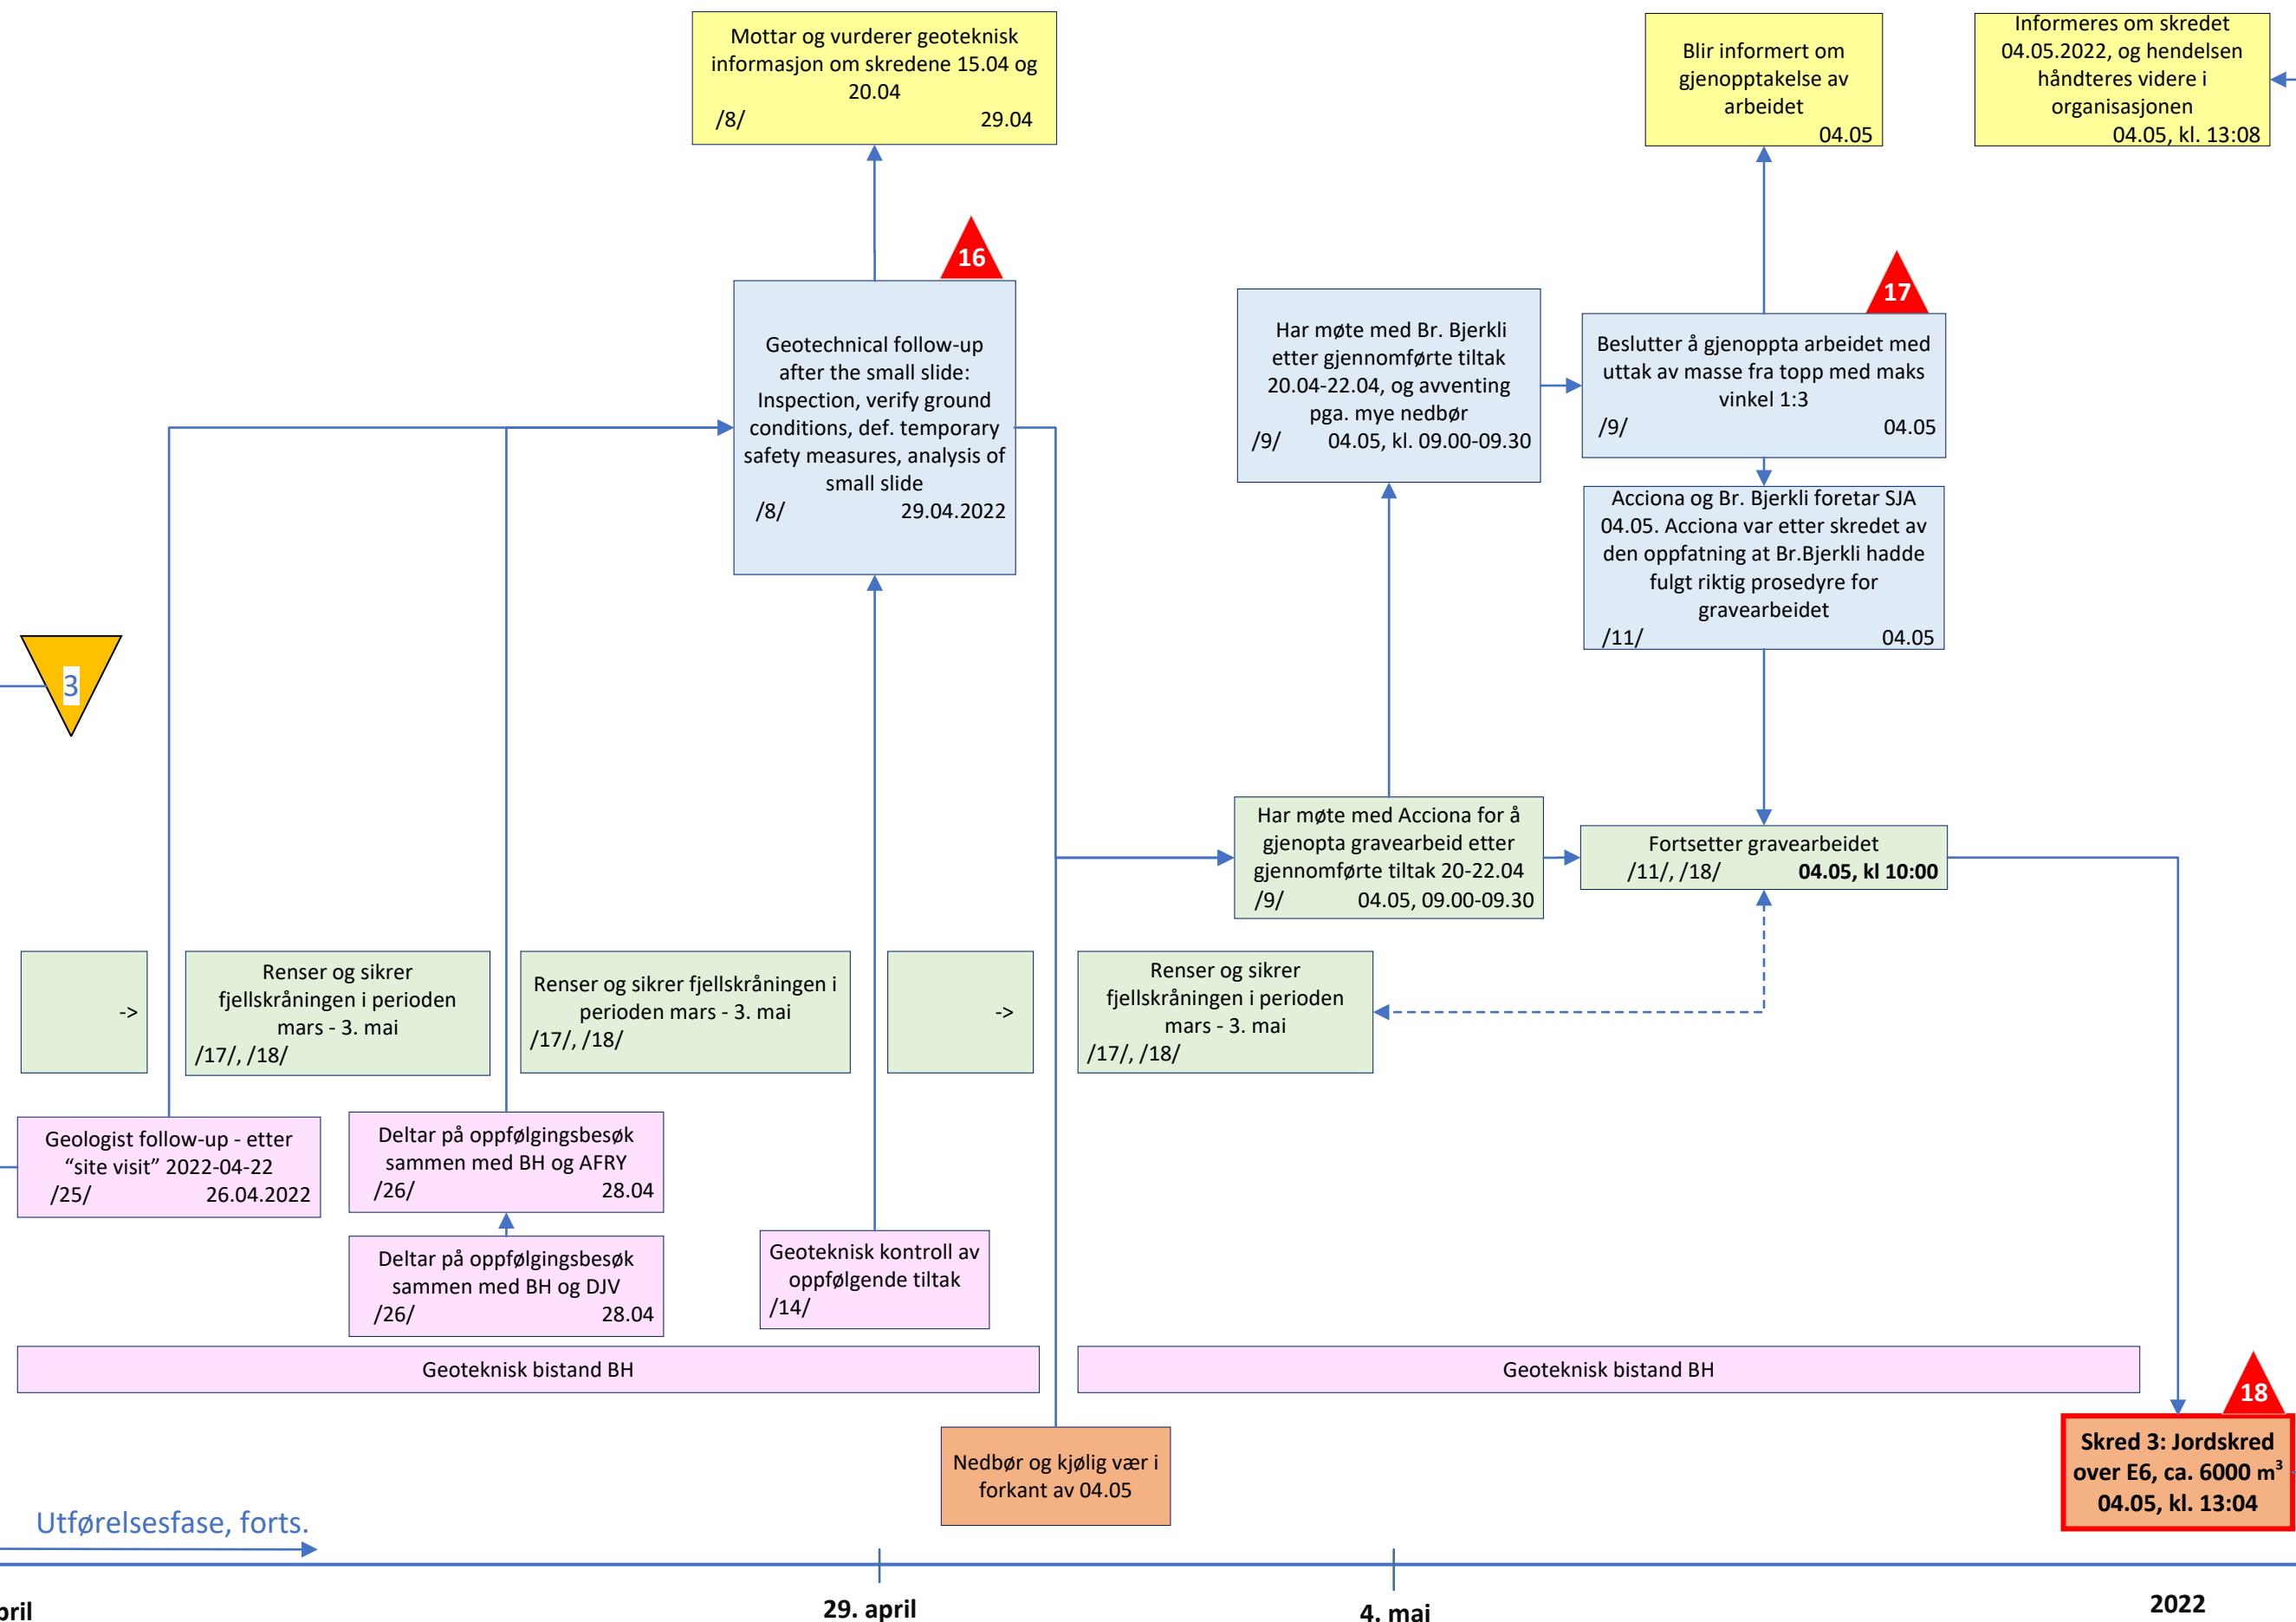
16. Uklart hvorfor "geoteknisk follow-up" (29.04) /8/ ikke fanger opp faren for "rotasjonsskred" som også involverer leire.
