# Erfaringer fra bygging og drift av mindre avløpsanlegg

## Oktober 2011

Knut Robert Robertsen

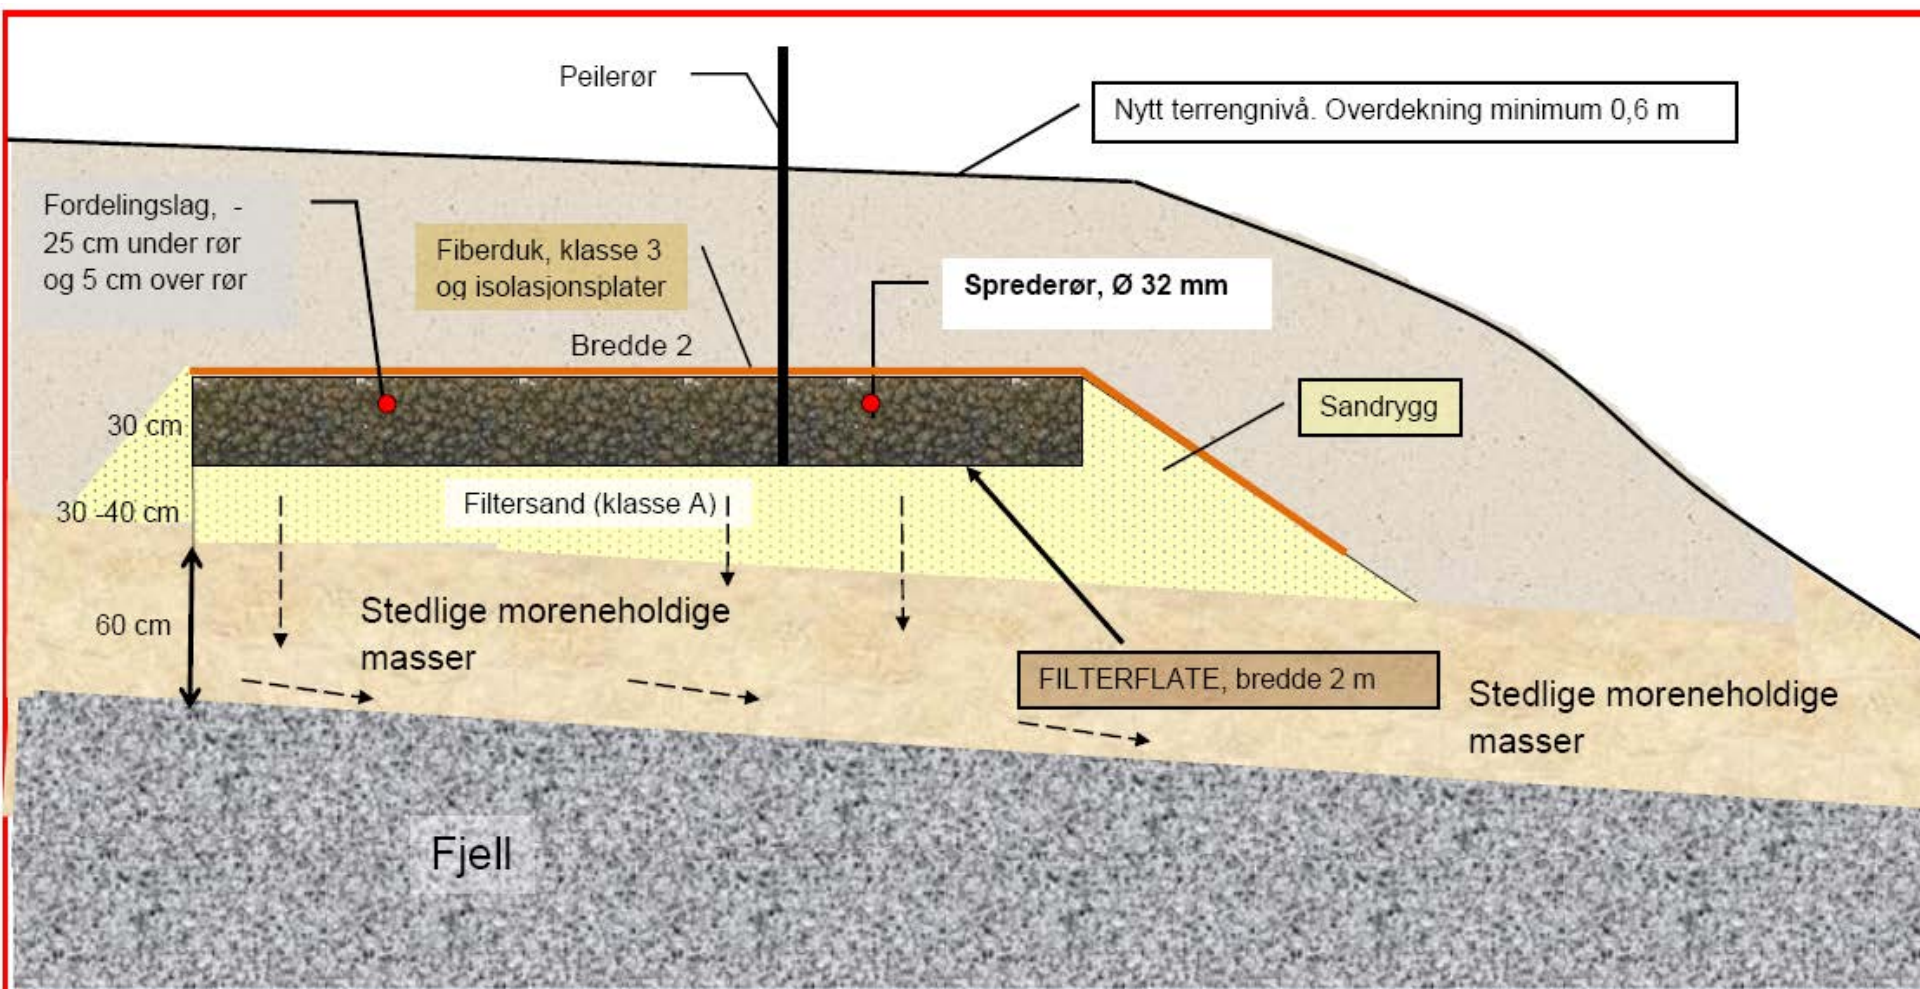
# Snitt - jordhauginfiltrasjon

Figur: Tverrsnitt gjennom infiltrasjonsfilter. Slamavskilt avløpsvann pumpes til manifold som fordeler vannet via 2 trykkrør. Vannet filtreres vertikalt gjennom tilkjørt filtersand og stedlige morenemasser ned mot fjell.

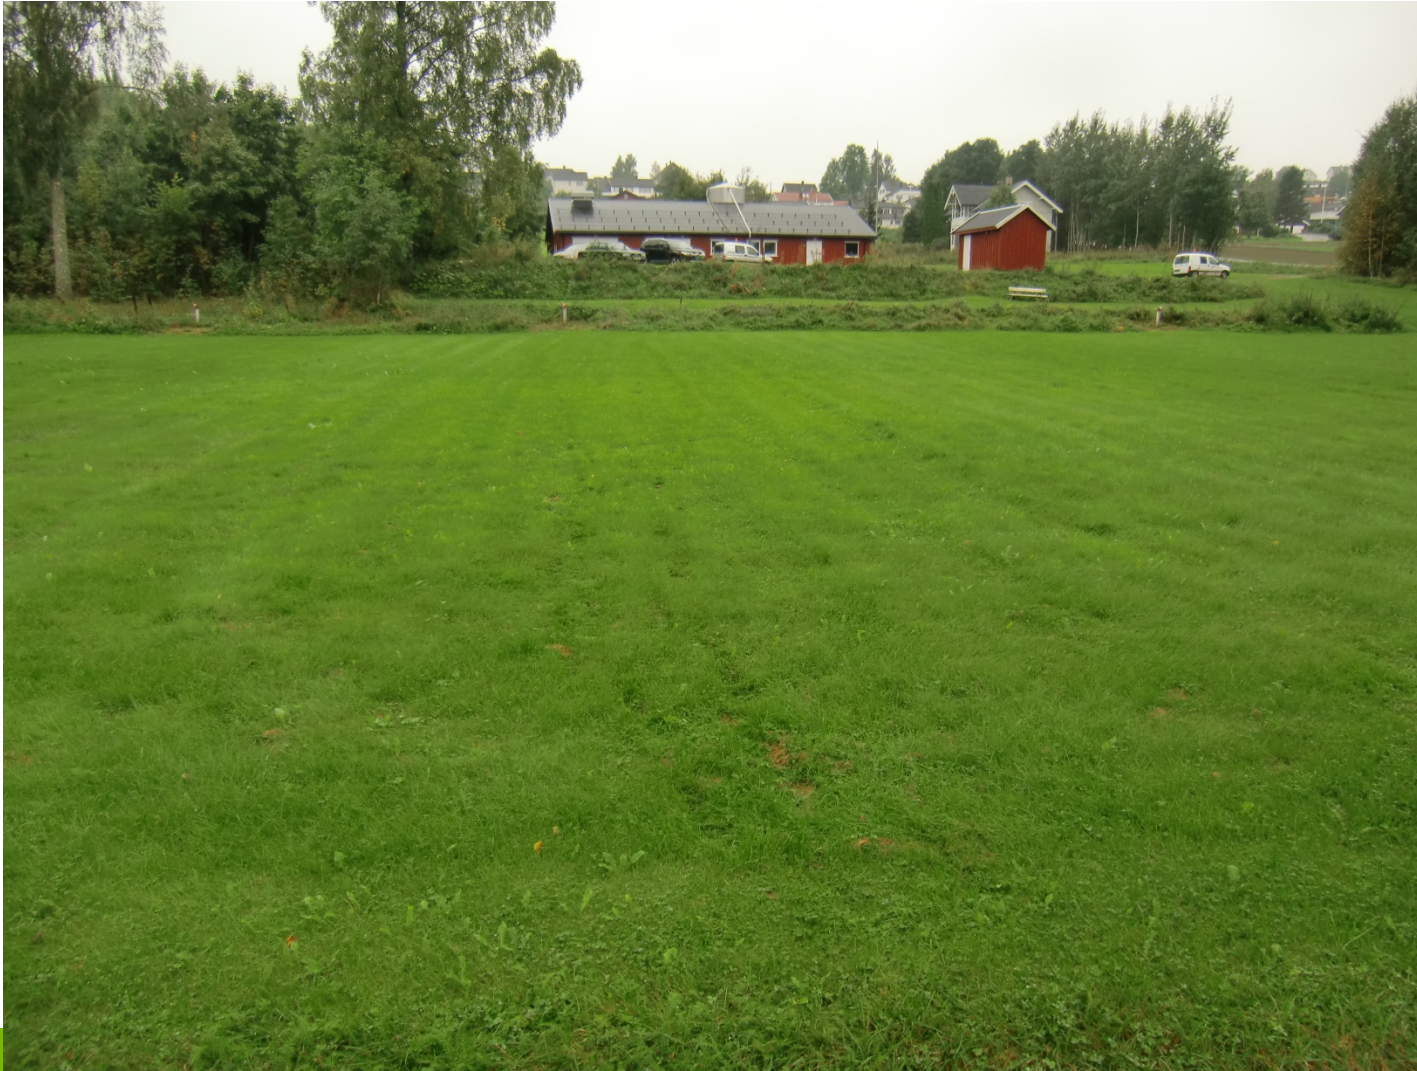
Biologisk kjemisk renseanlegg 1200 pe +

asplan viak  
etterpolering i lukket infiltrasjonsanlegg (2000 m<sup>2</sup>)
