| Oppdragsgiver<br>Åmundsleitet Borettslag |

**Oppdragsrapport**

# Tilstandsanalyse og energiutredning for Åmundsleitet Borettslag

| Byggverkets adresse<br>Åmundsleitet / Åmundsvingen / Åmundsdalen 5115 Ulset | | | Byggeår<br>1975/1976 |

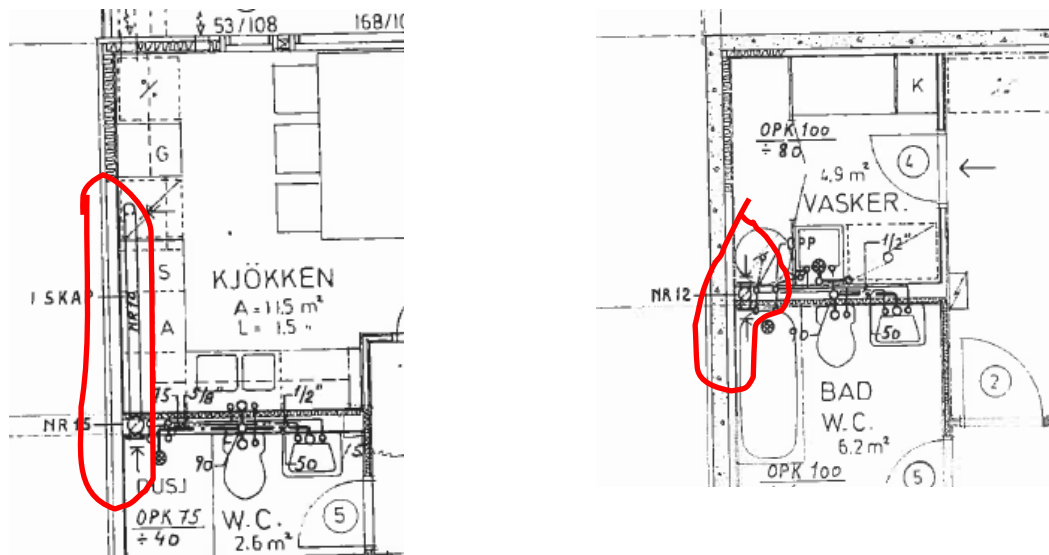
Husene har 4 avtrekkspunkter: bad og vaskerom i underetasje, samt bad og kjøkken på hovedplan.

Figur 6. Plassering avtrekkspunkter vises innenfor rødt omriss.. Til venstre: Hovedplan, avtrekksventiler i kjøkken og bad. Til høyre: Underetasje, avtrekksventiler i vaskerom og bad (Opprinnelig VVS-tegning)

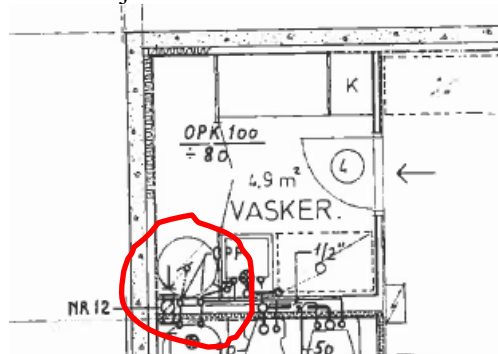
Varmtvannsforsyningen kommer fra en elektrisk varmtvannbereder. Berederen er plassert i vaskerom i underetasje i hvert hus.

Figur 7. Plassering varmtvannsbereder i vaskerom i underetasje vises innenfor rødt omriss (Opprinnelig VVS-tegning)

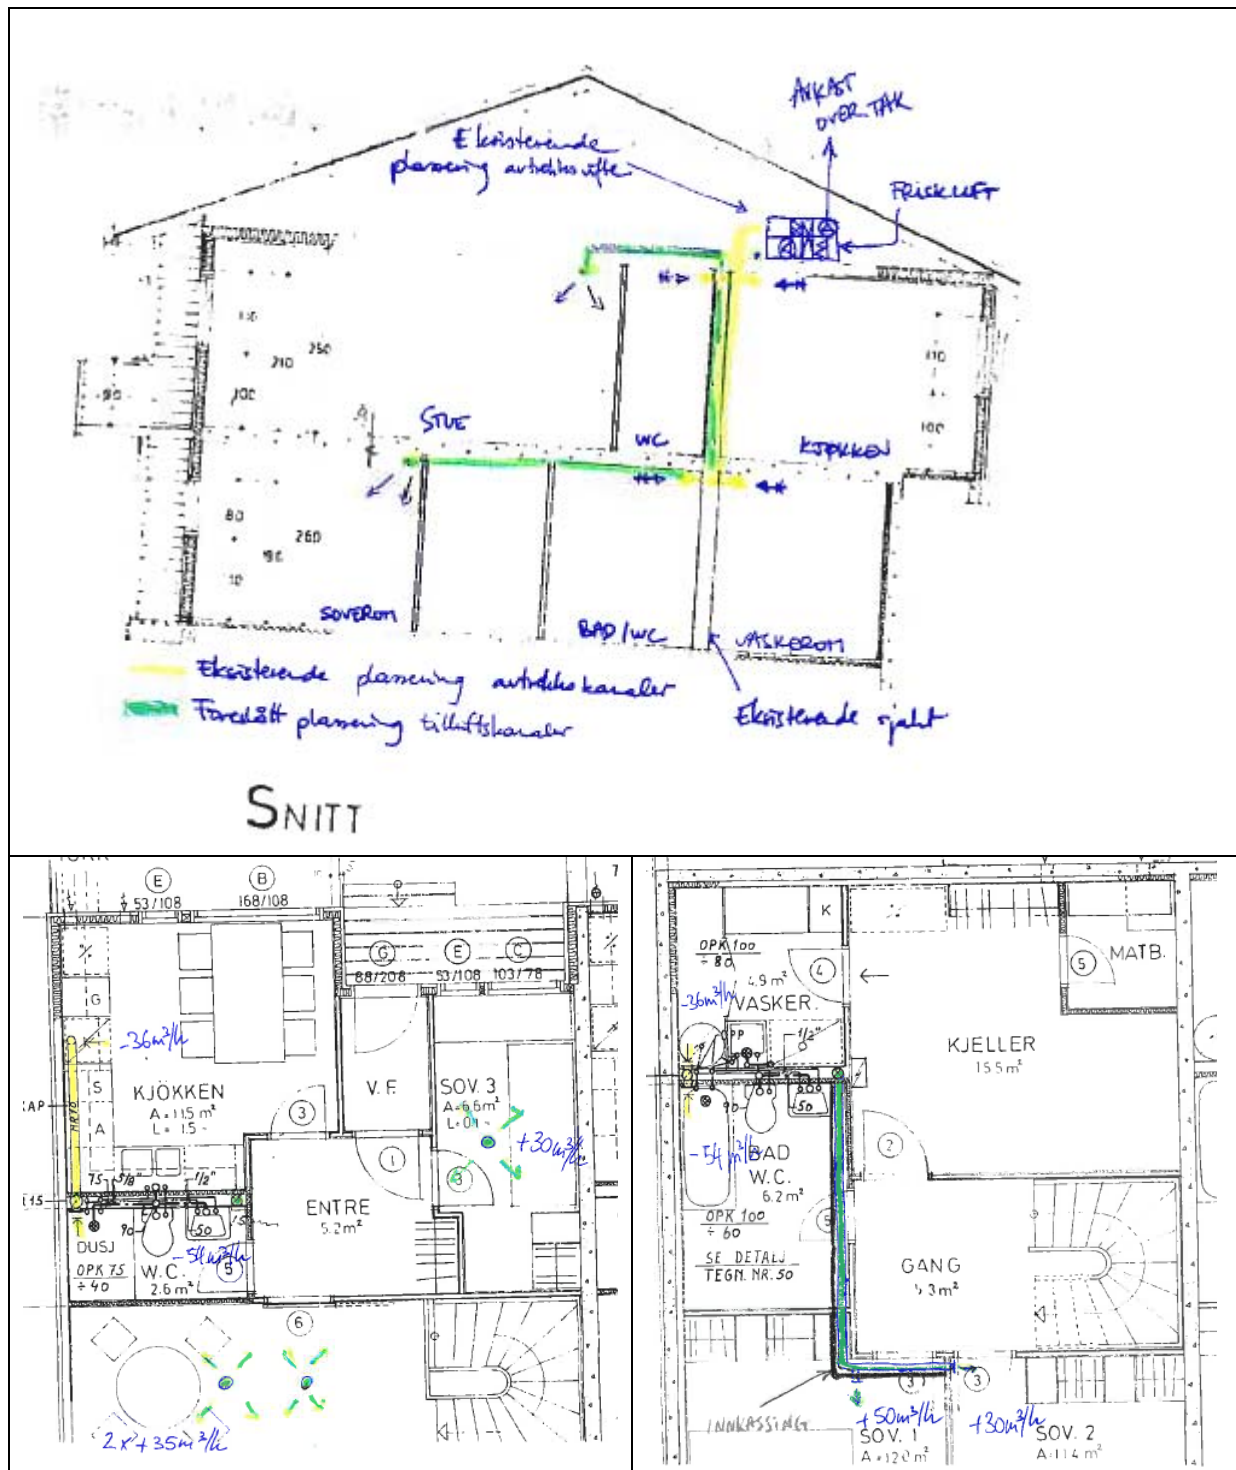
Figur 8. Balansert ventilasjon – Skisse med plassering av aggregat, føringer, ventiler og luftmengder for grunnventilasjon. Snitt øverst, hovedplan nede til venstre og underetasje nede til høyre. Tilluften vises i blågrønn og avtrekket i gul.

Aggregatet plasseres på loft, der eksisterende avtrekksvifte står. Eksisterende sjakt benyttes til avtrekkskanaler, på samme måte som i dag. Eksisterende avtrekkskanaler byttes til spirokanaler. Tilluft til hovedplan (stue og soverom) føres fra loft gjennom etasjeskiller. Tilluft til underetasje går i eksisterende sjakt. Eksisterende detaljtegninger fra byggeår viser noe ledig plass i sjakten mot entre/kjeller. Sjakten må åpnes for å se om det er mulig å benytte plassen til føringer. Tilluftskanal til soverom føres videre gjennom bad/wc og soverom 1. Kanalen kasses inn under taket langs veggen. Se Figur 8 for prinsipp skisse.

Frisklufttilførsel til ildsted anses uproblematisk ved balansert ventilasjon. Ved grunnventilasjon skal anlegget være balansert og ikke føre til verken overtrykk eller undertrykk av betydning for lufttilførsel til ildsted. Friskluftventiler i stue blir ikke fjernet ved rehabilitering og vil kunne åpnes dersom ønskelig ved bruk av ildsted. Ved prosjektering av ventilasjonsanlegget må eventuell forsering av ventilasjon planlegges uten ubalanse i systemet.
