Husby terrasse i Stjørdal

- Rehabilitering til lavenergistandard -

Tor Helge Dokka,
SINTEF Byggforsk

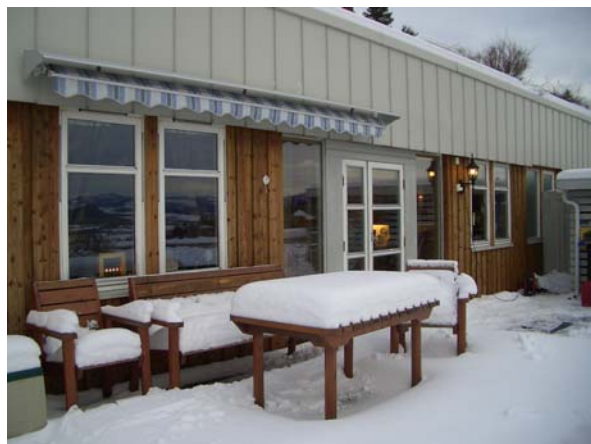
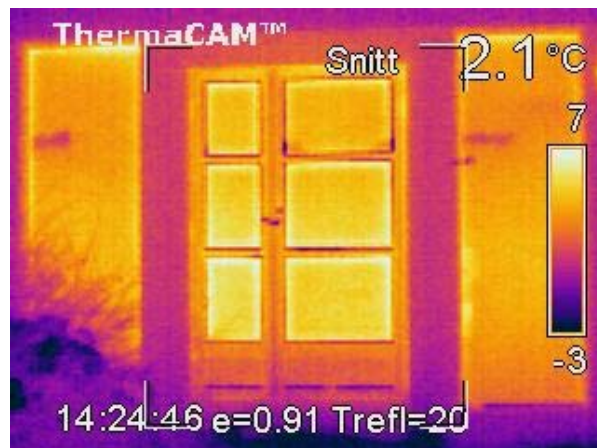
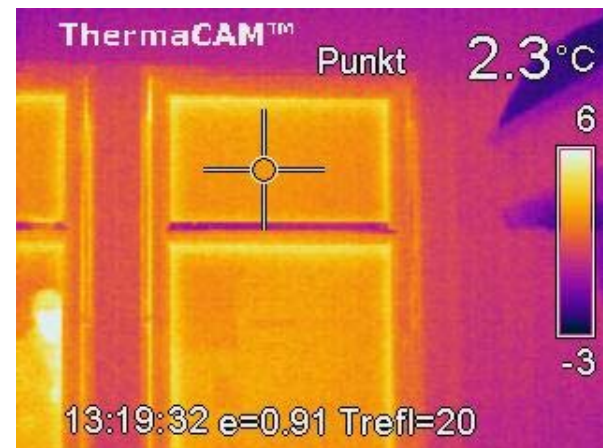
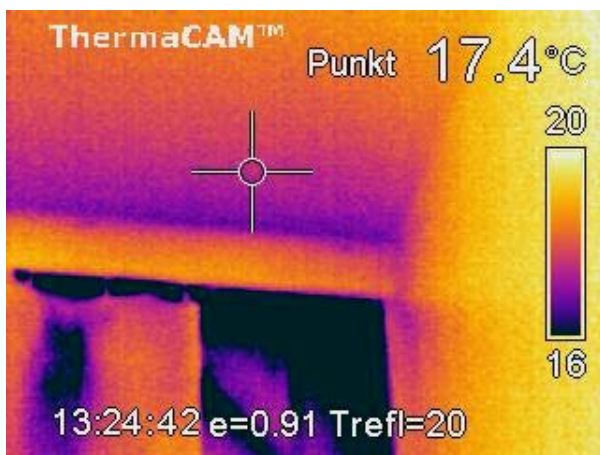
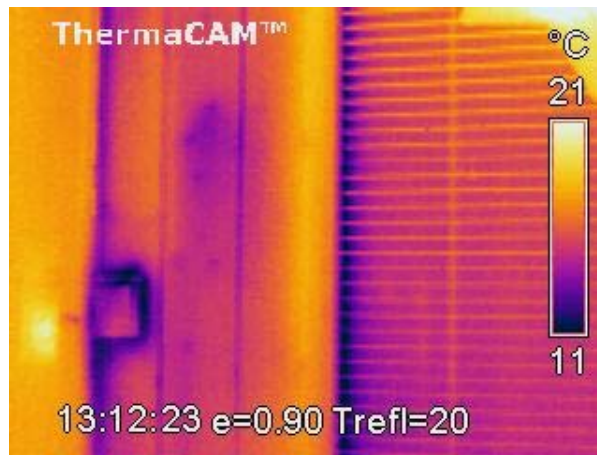
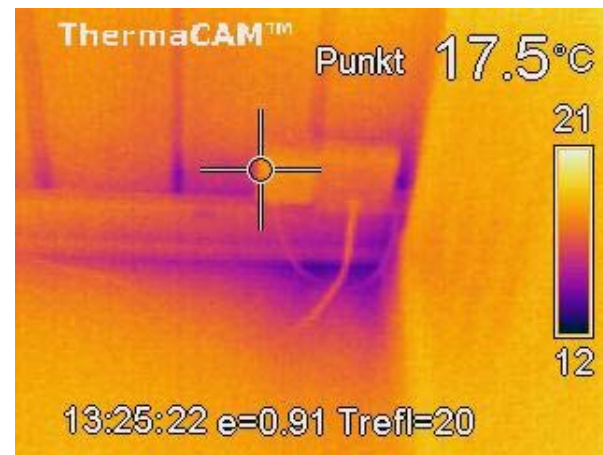
- Meget dårlig isolerte gavlvegger ($U = 1.5 \text{ W/m}^2\text{K}$)
- Dårlig isolert gulv (mot fjell) og yttertak (terrasse)
- Avtrekksventilasjon uten varmegjenvinning eller kontroll/behovs-styring (overventilasjon)
- Dårlige vinduer og balkongdører ($U = 2.5\text{-}3.0 \text{ W/m}^2\text{K}$)
- Kuldebroer pga. av betongkonstruksjoner
- Ugunstig oppvarmingssystem med dårlig styring
- Frontvegg etterisolert tidligere med 100 mm isolasjon
- Energibruk: 256 kWh/m²år (kun el)

Hvorfor er energibruken så høy?
