**Granskingsrapport
COA INV
Intern ulykkesgransking**

Kondensatlekkasje på Gudrun 18.2.2015

Klassifisering: Intern	Status: Endelig (frigitt)															
Rapport nr.: A 2015-4 DPN L1	Dato: 13.5.2015															
Utløpsdato: 13.5.2025	Synergi nr.: 1431597															
<p>Kortfattet beskrivelse:</p> <p>Om morgenen onsdag 18.2.2015 ble det registrert kraftig støy og vibrasjoner på Gudrun. Etter kort tid ble det bekreftet gass i prosessmodulen, M30. Kondensat hadde lekket ut i M30L og medført spredning av gass i modulen. Lekkasjen skyldtes en sprekk med 2 mm åpning i en 2" trykkutjevninglinje ved kondensatutløpet fra 1. trinn separator.</p> <p>Tennkildeutkopling, trykkavlastning, nødavstengning og deluge ble utløst automatisk.</p> <p>Beredskapsorganisasjonen på Gudrun og West Epsilon mønstret i henhold til instruks. Etter en og en halv time var lekkasjen fettet og situasjonen ble rapportert som avklart.</p> <p>Ingen personer kom til skade i forbindelse med hendelsen. Antall personer på Gudrun og West Epsilon var henholdsvis 26 og 97.</p> <p>Faktisk lekkasjerate er beregnet til ca. 8 kg/s. Produksjonen på Gudrun var nedstengt i 23 dager som følge av kondensatlekkasjen.</p> <p>He

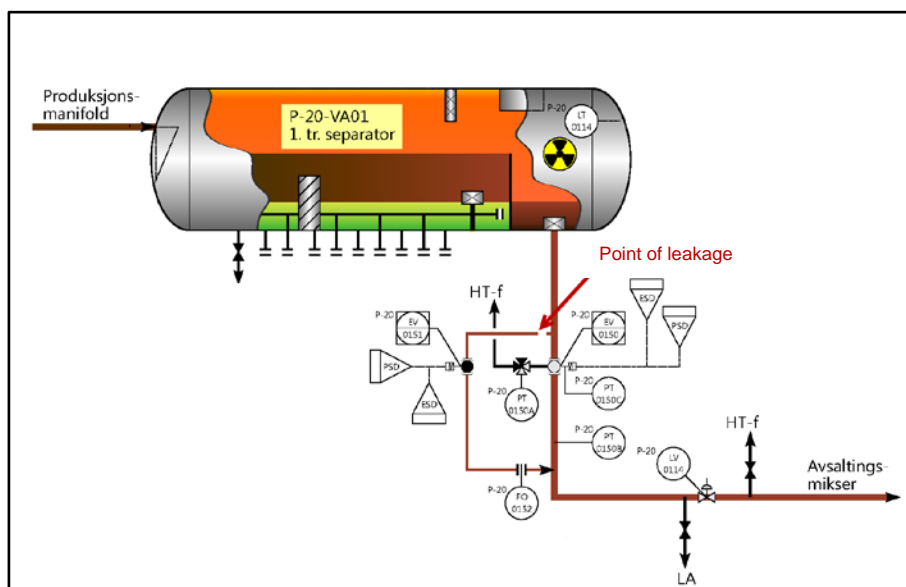
Figure 2-1 Sketch showing point for condensate leakage along with piping and equipment

On the morning of Wednesday 18 February 2015 loud noise and vibrations were registered on the Gudrun installation. After a short time gas was confirmed in process module, M30. Condensate had leaked out into M30L resulting in gas dispersion in the module. The leakage was due to a crack with approx. 2 mm opening in the 2" pressure leveling line at the condensate outlet from 1. stage separator. The point of leakage is shown in **Figure 2-1** and **Figure 2-2**.

The immediate cause of the condensate leakage was a crack in 2" pressure leveling line at the condensate outlet from 1.stage separator. Material examination concluded that the fracture occurred as a result of fatigue and overload.

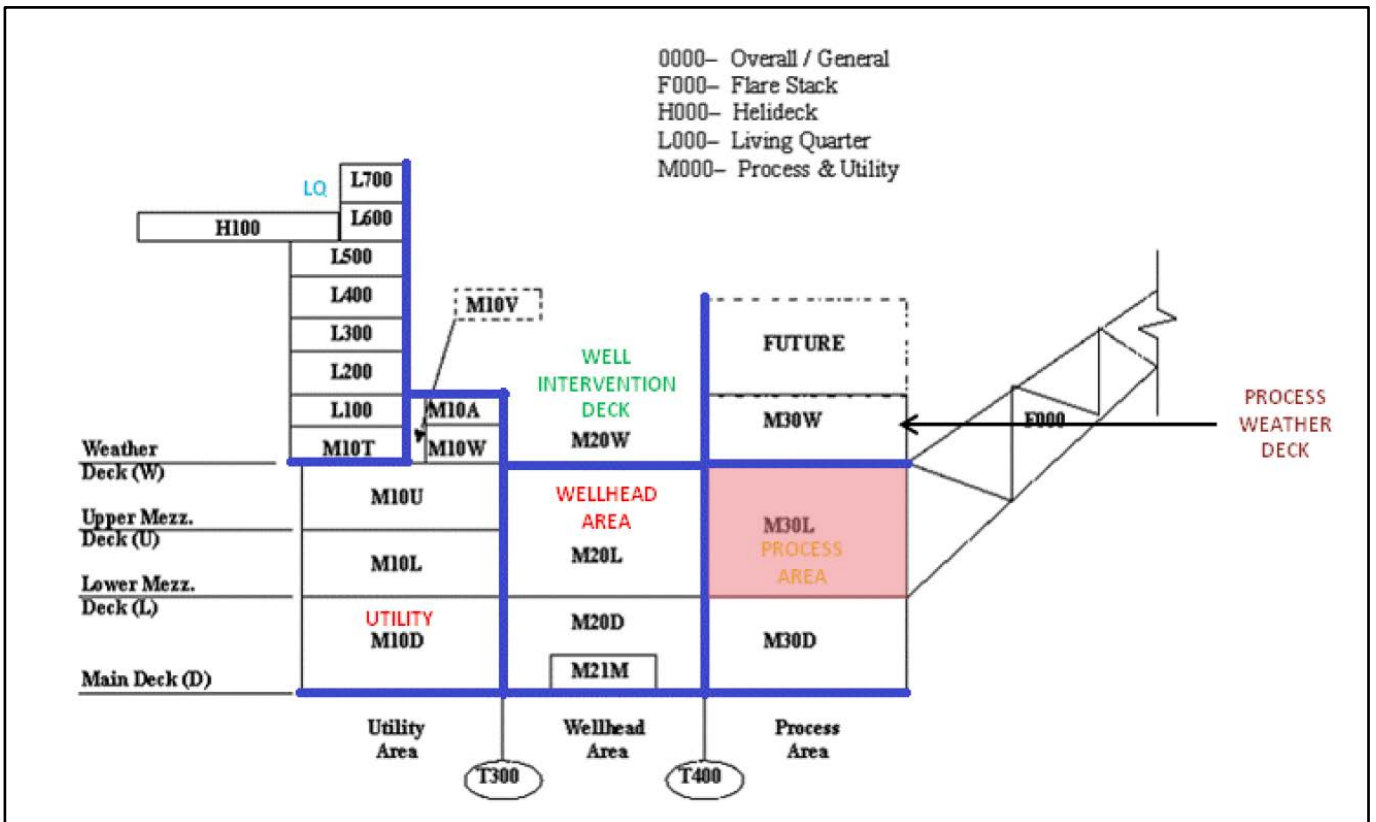
Figur 4-2 Hendelsen fant sted i modul M30L på Gudrun

Hendelsen fant sted i prosessmodulen M30 på "Lower Mezzanine Deck" ved kondensatutløpet til 1.trinns separator (20-VA01). Modulen er markert i rødt i **Figur 4-2** og området er vist i **Figur 4-3**. Plassering av lekkasjepunktet i forhold til testseparator og 1. trinns separator er vist i **Figur 4-4**.

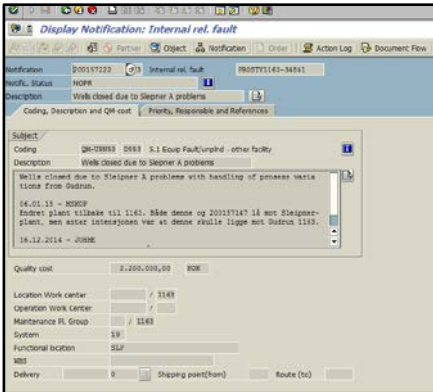
14.12.2014 kl.19:22	Produksjonen ble stengt ned som en følge av at Sleipner ikke klarte å håndtere variasjon i produksjonen fra Gudrun. En sannsynlig årsak var at ventil 20-LV0114 feilet. Man ser også av trender at produksjonen i forkant var ustabil på grunn av mangelfull regulering av kondensatpumper.

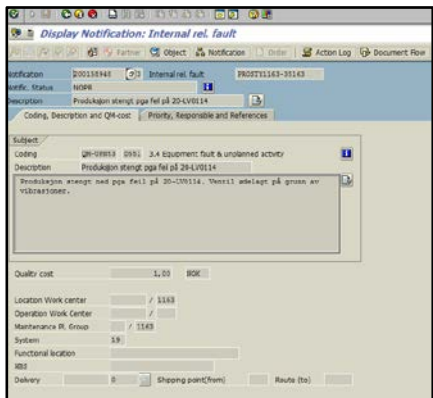
25.1.2015 kl.02:15	Produksjonen ble stengt ned som følge av feil på nivåreguleringsventil 20-LV0114 etter 1. trinn separator. Slag og vibrasjoner i rørsystem pågikk over en periode på 1-2 timer. I denne perioden ble det faklet (fra 2.trinn). Dette førte til støy som gjorde det vanskelig å lokalisere hvor slag/dunk kom fra.

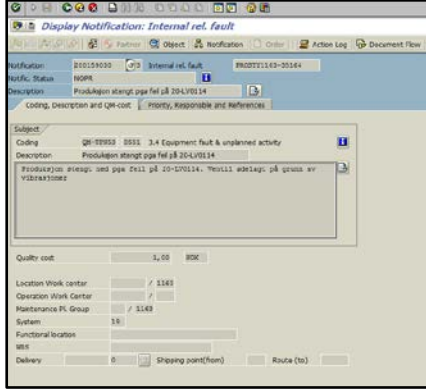
Dato Tid	Delhendelse/Aktivitet	Kommentar/illustrasjon
25.1.2015 kl.03:50	Startet opp produksjonen igjen etter utbedring av nivåreguleringsventil 20-LV0114.	
25.1.2015 kl.05:10	Produksjonen ble stengt ned som følge av gjentakende feil på nivåreguleringsventil 20-LV0114 etter 1. trinn separator.

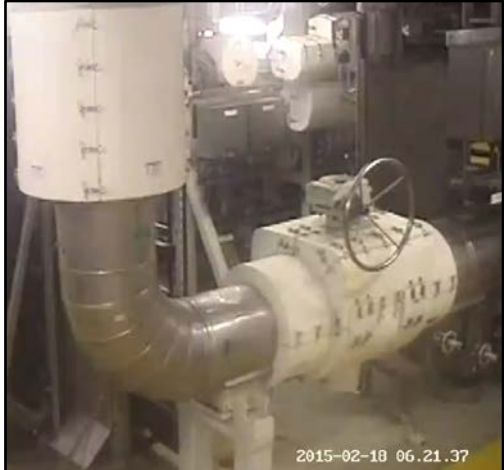
18.2.2015 kl.06:21:37	Vibrasjoner i rørsystemet nedstrøms 1. trinn separator ble registrert på CCTV (overvåkingskamera) og ble opplevd som støy og vibrasjoner i boligkvarteret.

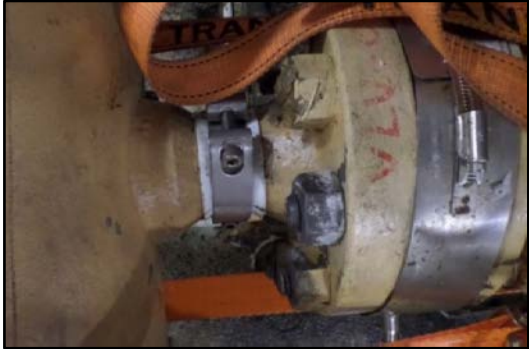
Dato Tid	Delhendelse/Aktivitet	Kommentar/illustrasjon
18.2.2015 kl.06:54	Trender fra loggesystemet PI viste at anlegget var trykløst 31 minutter etter lekkasjen startet.	Trykløst: 0 barg
18.2.2015 kl.08:10	Lekkasje ble stanset manuelt med en klemme. Dette var mulig da 10 % av røromkretsen ikke var gått til brudd.

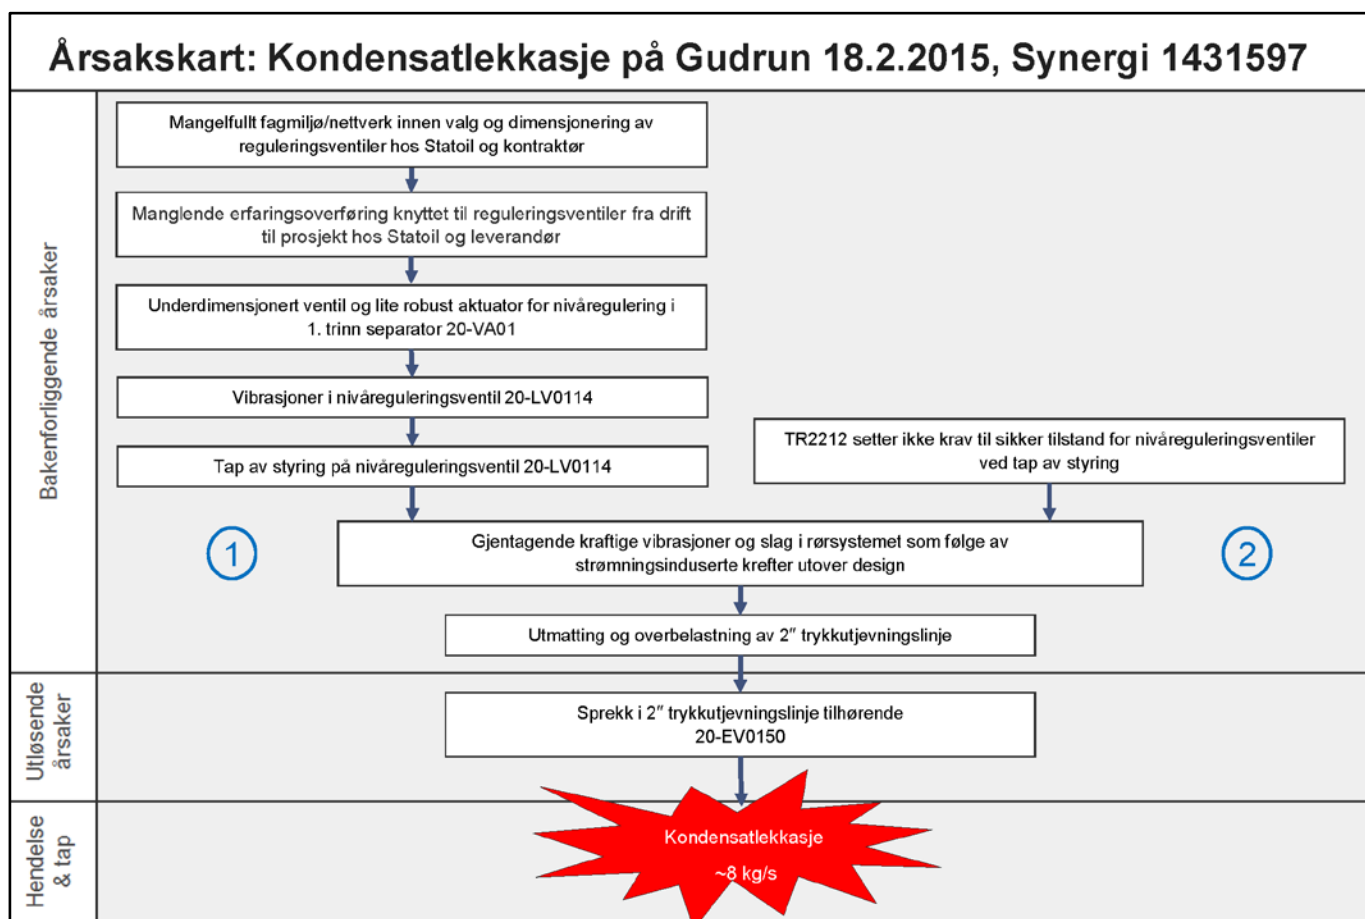
Figur 7-1 Årsakskart for kondensatlekkasje på Gudrun 18.2.2015

Granskingsgruppen har i sitt arbeid hatt en systemorientert tilnærming. Dette betyr at det ikke pekes på en enkeltstående feil som årsak, men til en serie av tekniske feil, beslutninger, designmessige forhold, operasjonell praksis, organisatoriske forhold med videre som til sammen førte til at hendelsen oppsto.

For å identifisere årsakene til hendelsen startet analysearbeidet med en elimineringsprosess for å identifisere mulige restriksjoner nedstrøms 1. trinn separator. Dette arbeidet er lagt ved i **App E** og **App F**.
