# Erfaringer fra Nittedal

# Døli pleie- og omsorgssenter

# Alt for mange feil i byggebransjen

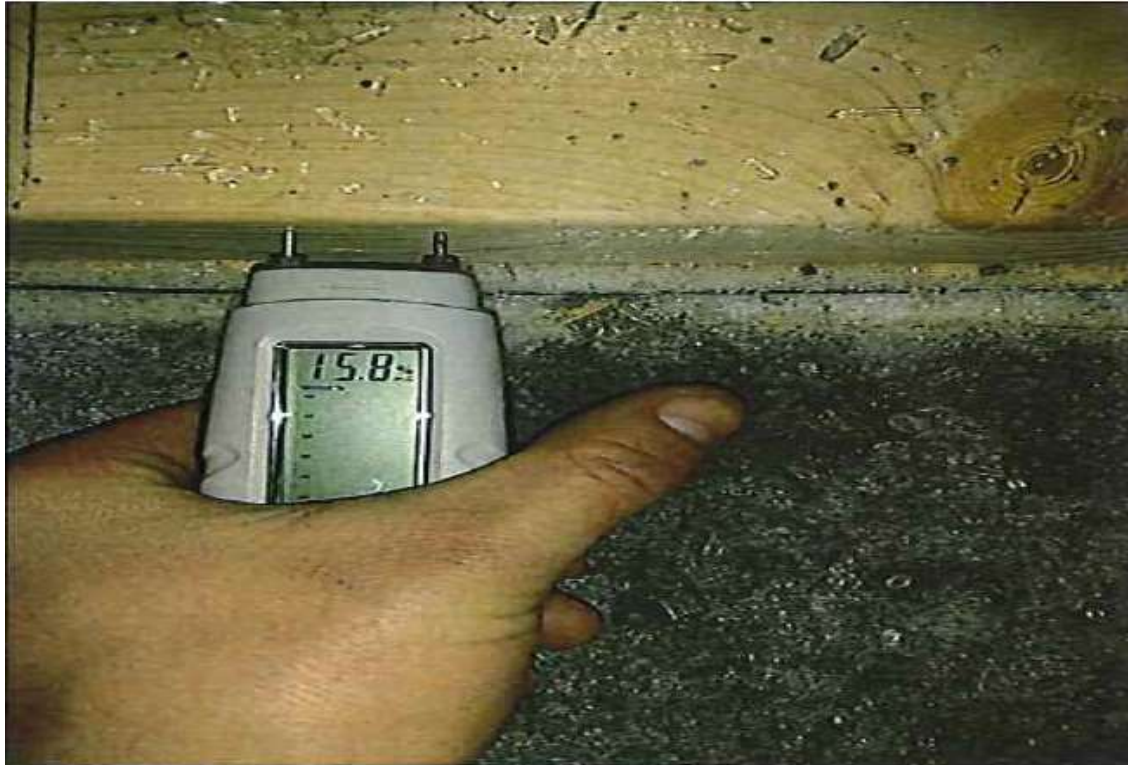
# Enkel (hobby) fuktmåler

- Denne type måleinstrument gir kun en indikasjon...

Det må gjennomføres kontrollmåling med kalibrert måleutstyr med hammerelektrode på noen tilfeldige utvalgte steder.
