# Lukt og smak i drikkevann

Hvilke stoffer er det - hvor kommer de fra - og  
hva kan man gjøre med problemet?

Et eksempel fra Åfjord kommune

**Bjørnar Eikebrokk, SINTEF**

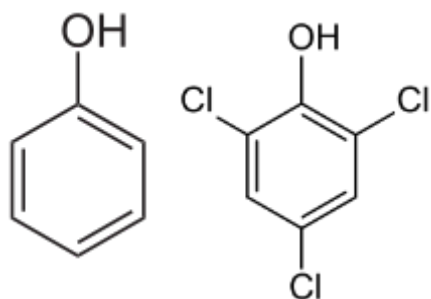
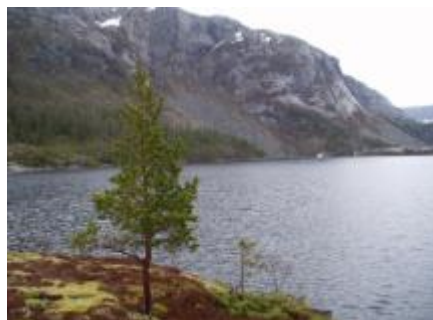
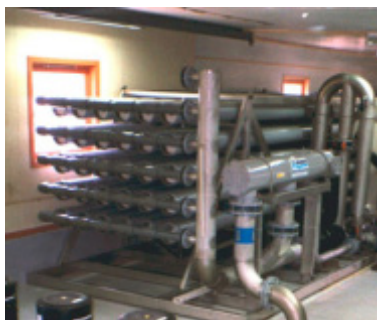
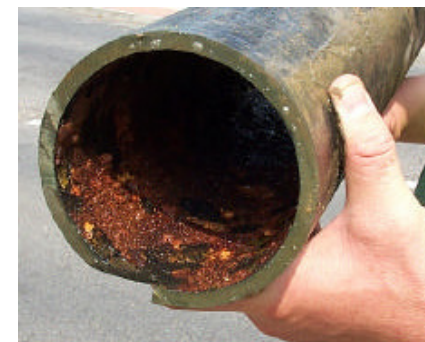
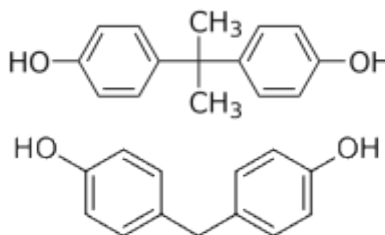
**Triklorfenol:** Fra klorvask av NOM-belegg på membranen, og fra klorering av bisphenol som lekker fra lim/epoxy i membranmodulene

**Fenol/karbolsyre:** En del av NOM  
**Klorfenol:** Kan dannes via enzymatisk klorering av NOM (*kloroperoxydase*) Hodin et al,1991

**Trikloranisol:** Dannes ved mikrobiell omsetning av triklorfenol på ledningsnett  
**Bisphenol:** Fra lim/epoxy i membran-modulene
